# Asbestinventarisatie rapport

## Asbestonderzoek conform SC-540

Eigenaar : Gemeente Rijswijk  
Opdrachtgever : BBN Adviseurs  
Partij namens de opdrachtgever : --  
Object / Bouwwerk : Stadhuis / Kantoor  
Adres : Generaal Spoorlaan 2 te Rijswijk  
Kadastrale gegevens : Gemeente Rijswijk / Sectie D / Perceel 6358

Projectnummer : 14.04672  
Datum onderzoek : 29 januari & 13 februari 2015  
Soort onderzoek : ☐ Asbestinventarisatie Type A ☐ Volledig ☒ Onvolledig (niet toegankelijke ruimten)  
: ☒ Asbestinventarisatie Type B ☐ Asbestinventarisatie Type G

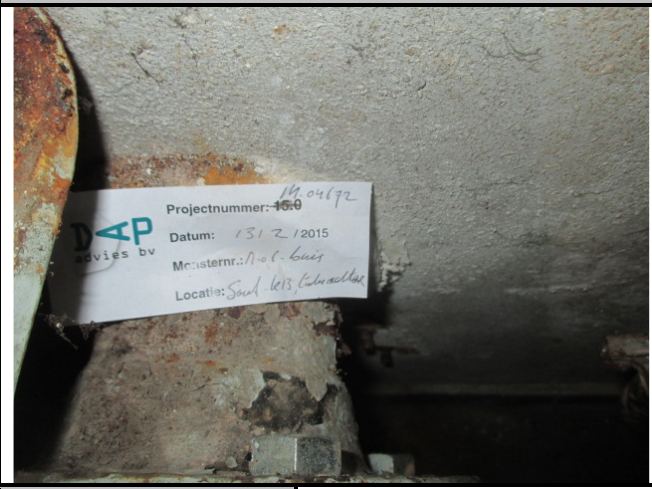
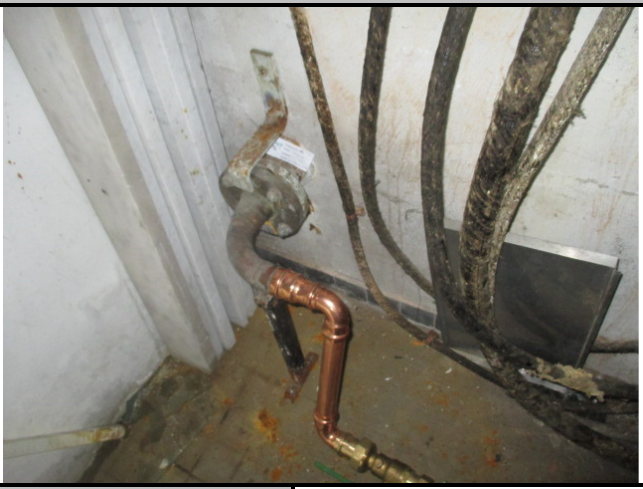
| Aangetroffen DAP Advies B.V. | | | | | |
|---|---|---|---|---|---|
| 01 | M-06 | Buismateriaal (doorvoer) | Souterrain, K-13, links achter | 0,2 m <sup>1</sup> | 2 (C) |

| Bron: 01 | | Monsternummer: M-06 DAP Advies B.V. | |
|---|---|---|---|
| Type materiaal | Buismateriaal (doorvoer) | Type asbest / % | Chrysotiel 10-15%<br>Crocidoliet 2-5% |
| Locatie | Souterrain, K-13, Links achter | Hechtgebonden | Ja |

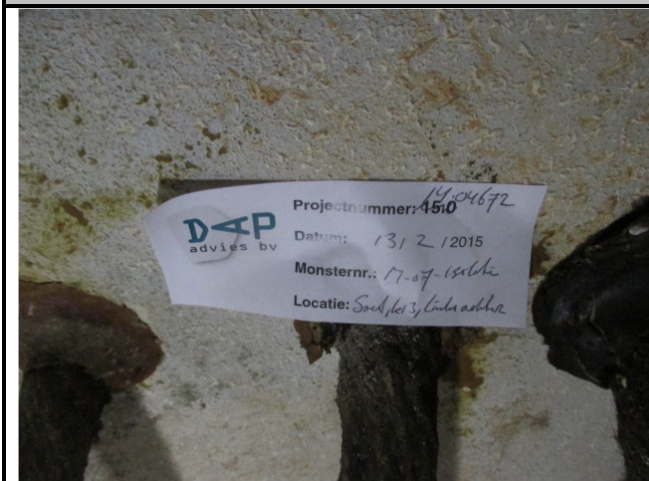
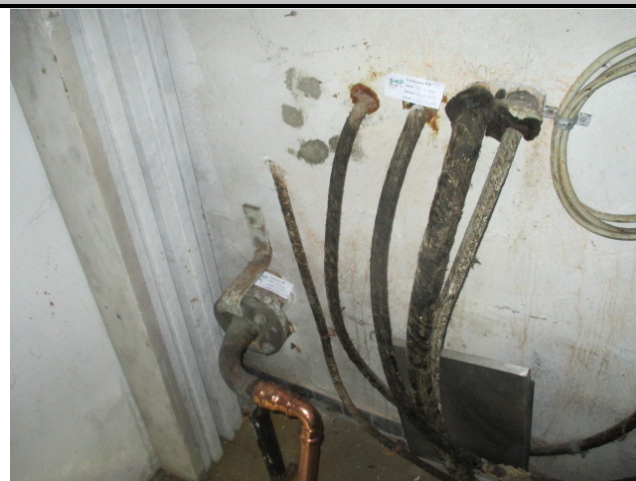
Bron: 02

| Aangetroffen DAP Advies B.V. | | | | | |
|---|---|---|---|---|---|
| 02 | M-07 | Kitmateriaal (afdichting) | Souterrain, K-13, links achter | 0,2 m <sup>2</sup> | 2 (C) |

| Type materiaal | Kitmateriaal (afdichting) | Type asbest / % | Chrysotiel 5-10% |
| Locatie | Souterrain, K-13, Links achter | Hechtgebonden | Ja |

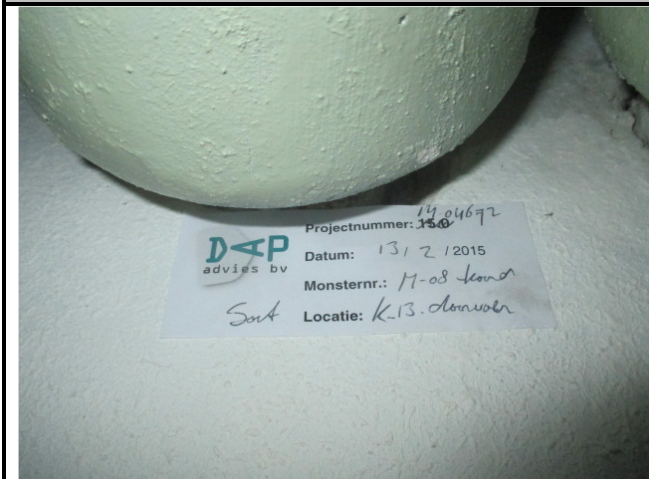
Bron: 03

| Aangetroffen DAP Advies B.V. | | | | | |
|---|---|---|---|---|---|
| 03 | M-08 | Koord (afdichting) | Souterrain, K-13, doorvoer | Ca. 40 stuks | 3 (C) |

| Type materiaal | Koord (afdichting) | Type asbest / % | Chrysotiel > 60% |
| Locatie | Souterrain, K-13, Doorvoer | Hechtgebonden | Nee |

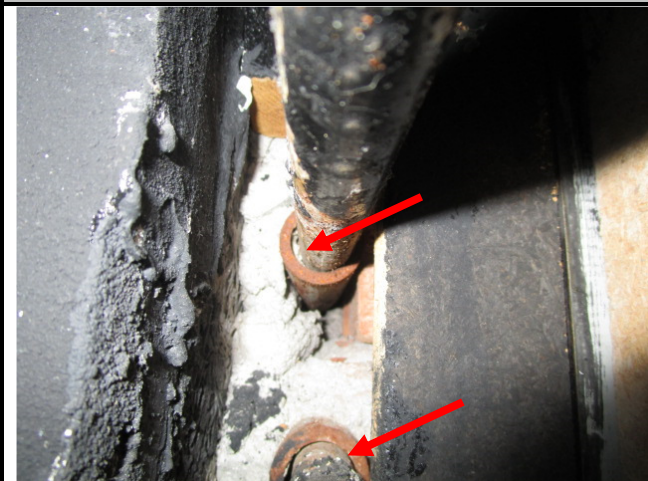
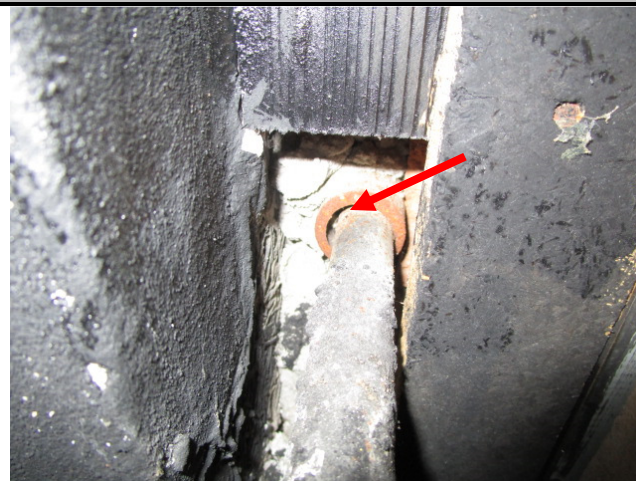
Bron: 04

| Aangetroffen DAP Advies B.V. | | | | | |
|---|---|---|---|---|---|
| 04 | 1/63094 | Koord | Diverse ruimtes, alle verdiepingen | 160 stuks | 3 (C) |

| Type materiaal | Doorvoer isolatie (Koord) | Type asbest / % | Chrysotiel > 60% |
| Locatie | Diverse ruimtes, alle verdiepingen | Hechtgebonden | Nee |

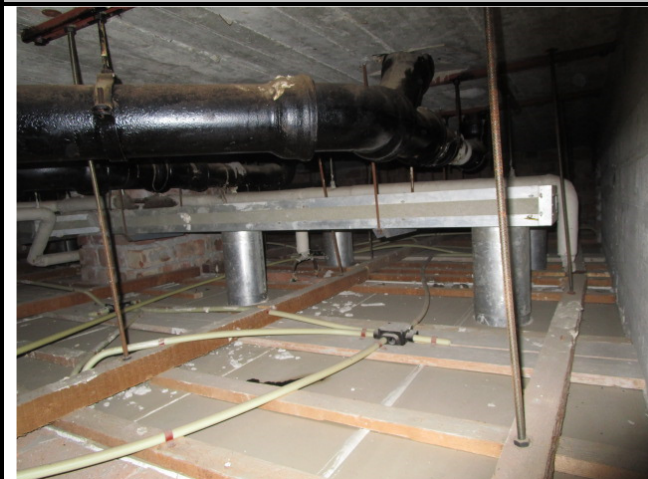
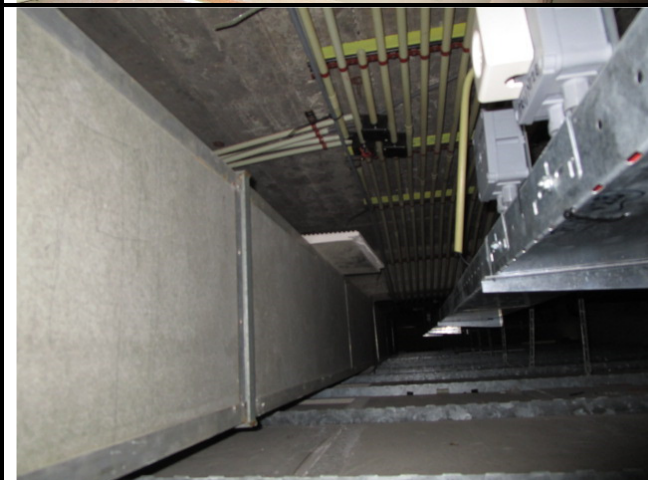
Bron: 05

| Aangetroffen DAP Advies B.V. | | | | | |
|---|---|---|---|---|---|
| 05 | 3/63909 | AC luchtkanaal | Diverse ruimtes, toiletgroep, hal, raadzaal, diverse kantoorruimtes, alle verdiepingen | 242 m <sup>1</sup> | 2 (C) |

| Type materiaal | Koord (doorvoer) | Type asbest / % | Chrysotiel 2-5%<br>Crocidoliet 0,1-2% |
| Locatie | Diverse ruimtes, toiletgroep, hal, raadzaal, diverse kantoorruimtes, alle verdiepingen | Hechtgebonden | Ja |

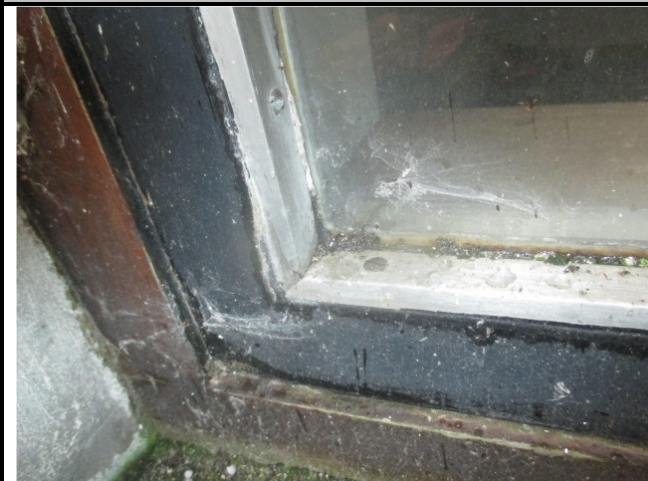
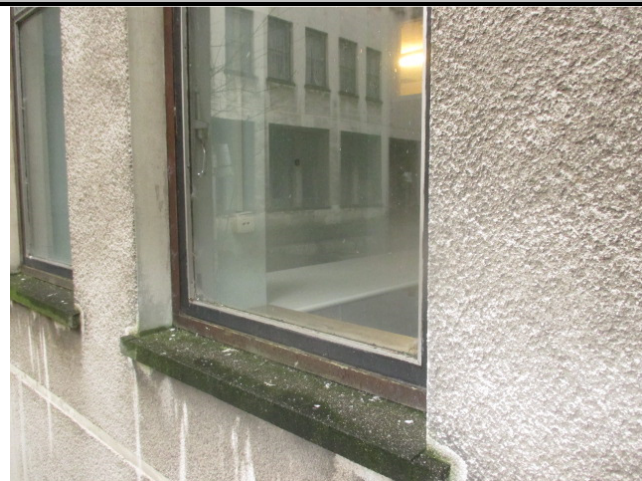
Bron: 06

De beide stalen ramen aan de buitenzijde zijn verankerd in het beton en niet heel eenvoudig c.q. snel te demonteren. Ook de aanwezige kit moet door middel van hakken verwijderd worden. Hierdoor zal er schade ontstaan aan het beton. Technieken als frezen of branden lukken niet vanwege de structuur van het beton.

| Aangetroffen DAP Advies B.V. | | | | | |
|---|---|---|---|---|---|
| 06 | 4/63910 | Kit | Binnentuin, alle verdiepingen , tussen stalen raamkozijn en hout aan buitenzijde | 1200 m <sup>1</sup> | 2 (B) |

| Type materiaal | Afdichting (Kit) | Type asbest / % | Anthofylliet 2-5% |
| Locatie | Tussen stalen raamkozijn en hout aan buitenzijde, Binnentuin, alle verdiepingen | Hechtgebonden | Ja |

Gezien de bevindingen en scope van de werkzaamheden van de Gemeente Rijswijk (vervangen van alle kozijnen) is het technisch mogelijk om alle kitmateriaal inclusief de kozijnen vanaf de buitenzijde te saneren / verwijderen. Voor de uitvoering betekent dit dat er voor het kitmateriaal welke aan de binnenzijde aangebracht is geen containment (risicoklasse 2 binnensanering) hoeft te worden opgebouwd, maar de sanering kan vanaf de buitenzijde (risicoklasse 2 buitensanering) worden uitgevoerd. Indien de scope van de werkzaamheden verandert is bovenstaande conclusie niet van toepassing.

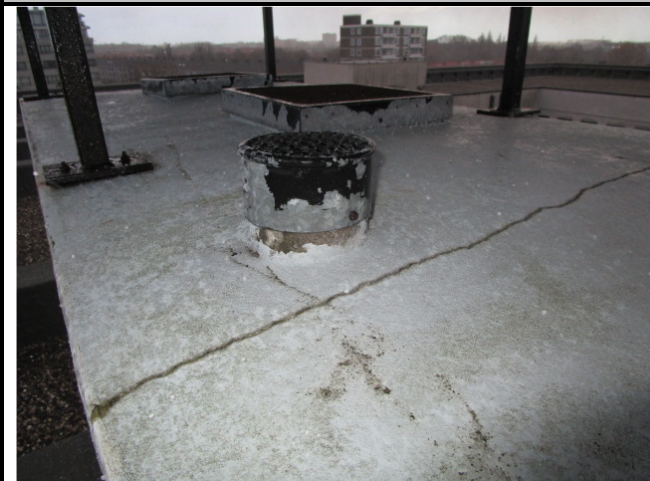
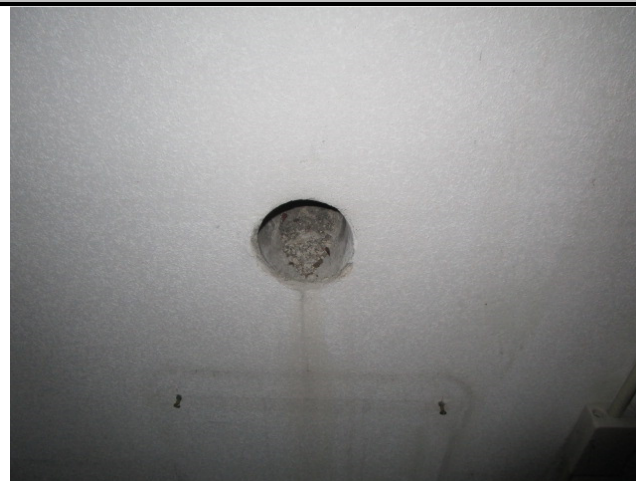
**Bron: 07**

| Aangetroffen DAP Advies B.V. | | | | | |
|---|---|---|---|---|---|
| 07 | 5/63911 | AC luchtkanaal | Kantoor, 3 <sup>e</sup> verdieping | 6 m <sup>1</sup> | 2 (C) |

| Type materiaal | Luchtkanaal (cement) | Type asbest / % | Chrysotiel 10-15% |
| Locatie | Kantoor, 3 <sup>e</sup> verdieping | Hechtgebonden | Ja |

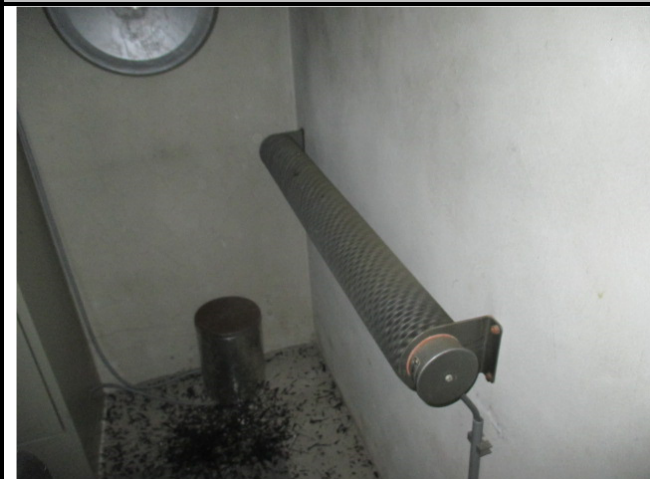
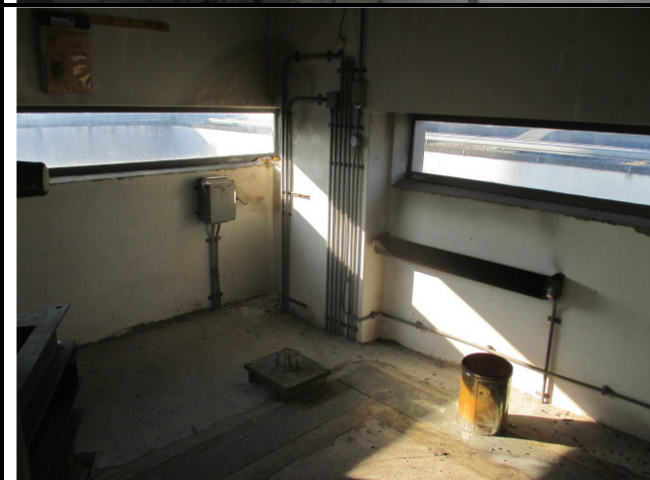
Bron: 08

| Aangetroffen DAP Advies B.V. | | | | | |
|---|---|---|---|---|---|
| 08 | 6/63912 | Lucht verhitter | Liftmachinekamers, dakopbouw | 4 stuks | 1 |

| Type materiaal | Luchtverhitter (onderdelen) | Type asbest / % | Chrysotiel 30-60% |
| Locatie | Liftmachinekamers, dakopbouw | Hechtgebonden | Nee |

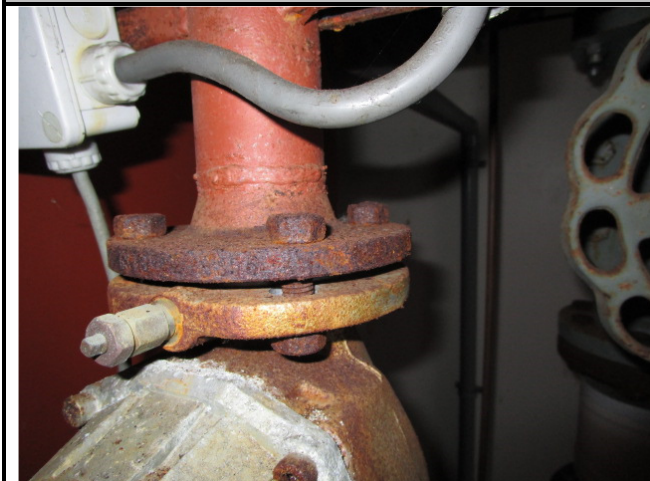
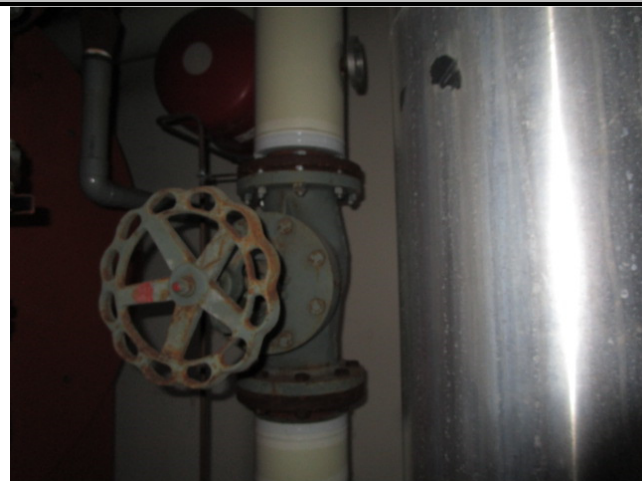
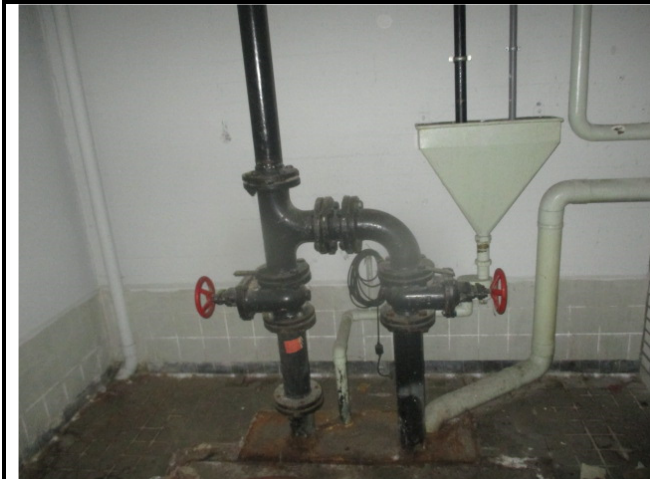
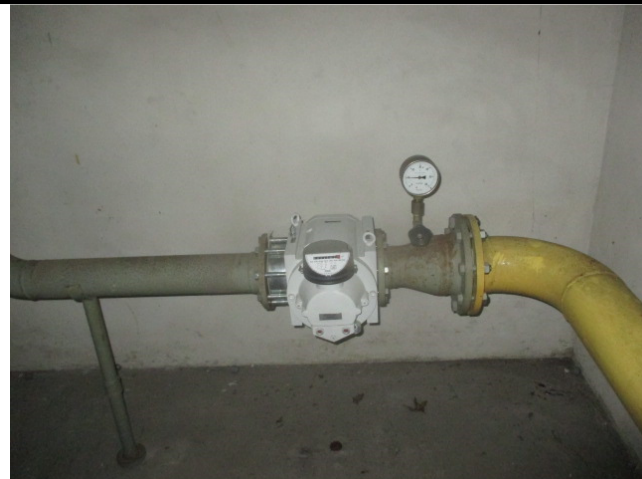
Bron: 09 Monsternummer: 7/63914 Oesterbaai, AO 2839

| Aangetroffen DAP Advies B.V. | | | | | |
|---|---|---|---|---|---|
| 09 | 7/63914 | Pakkingen (karton) | Diverse ruimtes, cv ruimte, technische ruimtes, meerdere verdiepingen | 160 stuks | 1 / 2 (C) |

| Type materiaal | Pakkingen (karton) | Type asbest / % | Chrysotiel 30-60% |
| Locatie | Diverse ruimtes, cv ruimte, technische ruimtes, meerdere verdiepingen | Hechtgebonden | Nee |

| Aangetroffen DAP Advies B.V. | | | | | |
|---|---|---|---|---|---|
| De flenspakkingen kunnen in zijn geheel worden verwijderd onder risicoklasse 1 door het knippen / snijden van de leiding aan beide zijde van de flens, zonder een bewerking uit te voeren aan de asbesthoudende pakking. Wanneer dit niet mogelijk is, zal Risicoklasse 2 Binnensanering containment van toepassing worden. | | | | | |

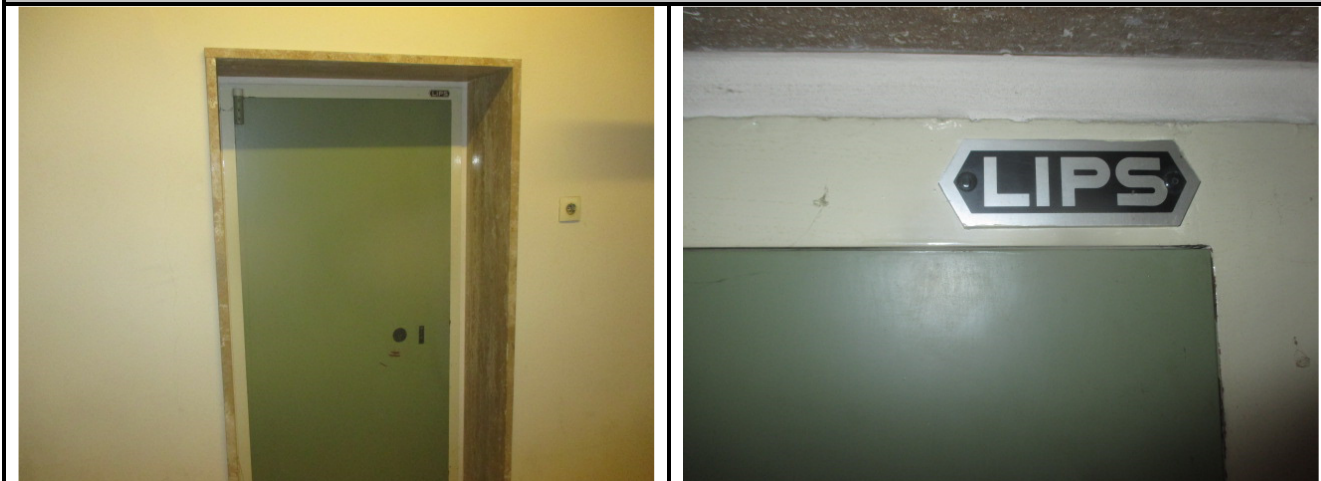
**Bron: 10** **Monsternummer: 10/63918 Oesterbaai, AO 2839**

| Aangetroffen DAP Advies B.V. | | | | | |
|---|---|---|---|---|---|
| 10 | 10/63918 | Kluis (onderdelen) | Souterrain | 1 stuks | 1 / 3 (C) |

| Type materiaal | Kluis (onderdelen) | Type asbest / % | Chrysotiel > 60% |
| Locatie | Kluis, souterrain | Hechtgebonden | Nee |

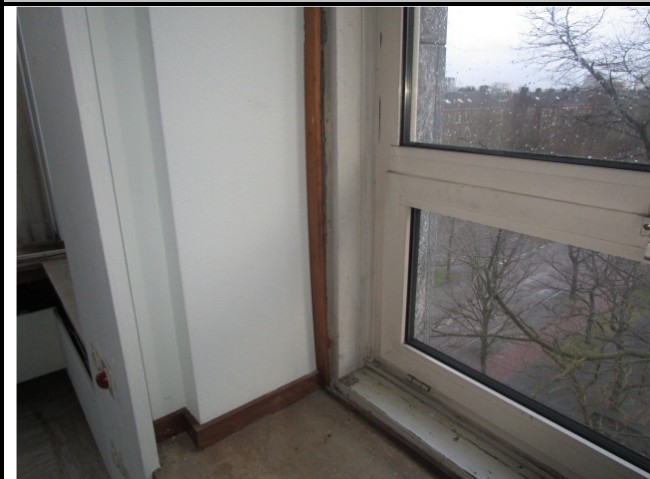
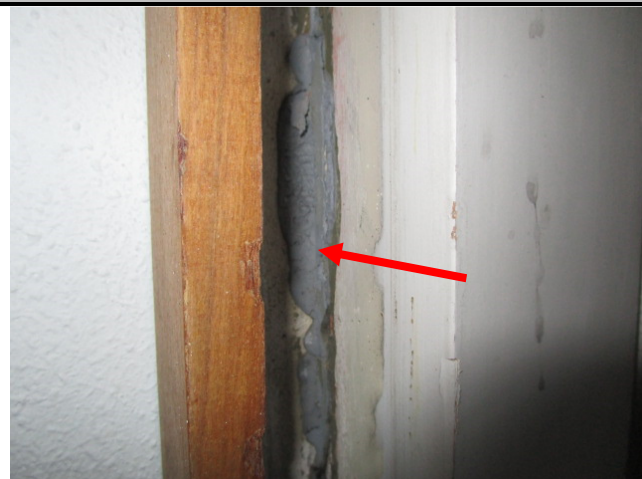
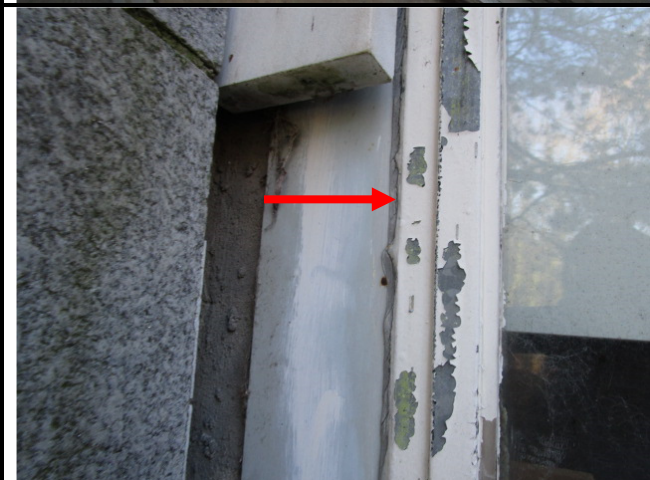
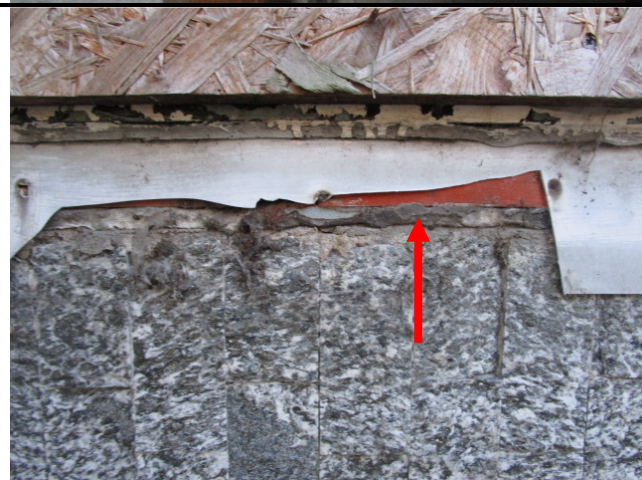
Bron: 11

De kit is rondom het aluminium kozijn en aan de binnenzijde van het kozijn aangebracht. Kitmateriaal is echter niet te verwijderen zonder dat het kozijn compleet verwijderd wordt.

| Aangetroffen DAP Advies B.V. | | | | | |
|---|---|---|---|---|---|
| 11 | 11/63921 | Kit (afdichting) | Gevel, alle verdiepingen. Kit achter houten betimmering tussen het raamkozijn en de muur aan de binnenzijde van de kozijnen.<br><br>Gevel, alle verdiepingen. Kit achter natuursteen, tussen het raamkozijn en de muur aan de buitenzijde van de kozijnen. | 3080 m <sup>1</sup><br><br>3080 m <sup>1</sup> | 2 (C) / 2 (B)<br><br>2 (B) |

| Type materiaal | Afdichting (kit) | Type asbest / % | Anthofylliet / 2-5% |
| Locatie | Gevel, alle verdiepingen. Kit achter houten betimmering tussen het raamkozijn en de muur aan de binnenzijde van de kozijnen.<br><br>Gevel, alle verdiepingen. Kit achter natuursteen, tussen het raamkozijn en de muur aan de buitenzijde van de kozijnen. | Hechtgebonden | Ja |

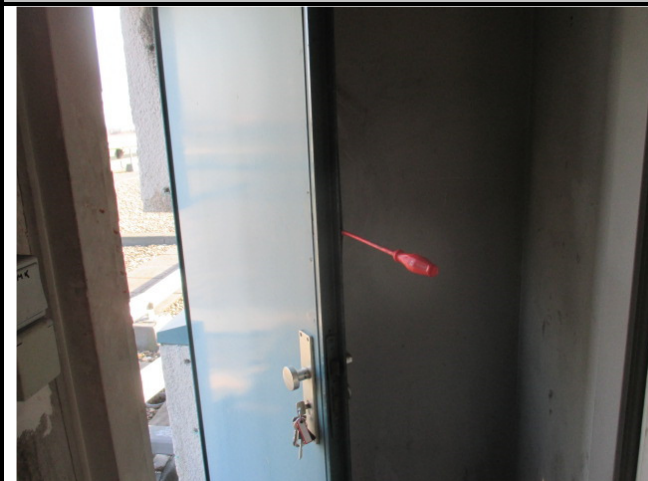
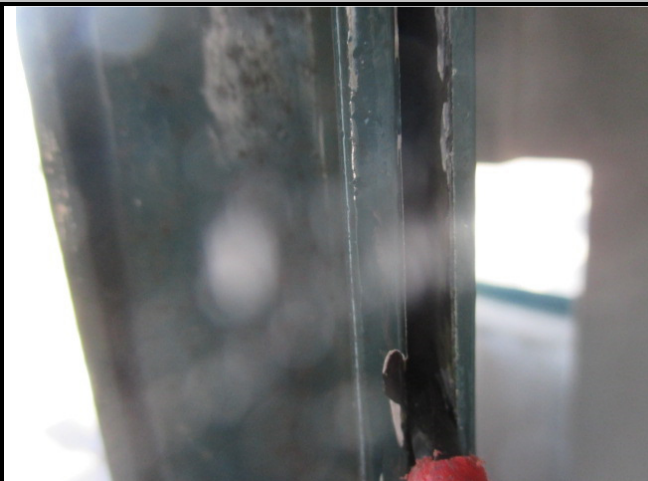
Bron: 12

| Asbest verdachte toepassingen DAP Advies B.V. | | | | | |
|---|---|---|---|---|---|
| 12 | V-01 | Isolatiemateriaal (brandwering) | Toegangsdeur, kleine liftmachinekamer, dakopbouw | 1 stuks | N.v.t. |

| Type materiaal | Isolatiemateriaal (brandwering) | Type asbest / % | Asbestverdacht |
| Locatie | Toegangsdeur kleine liftmachinekamer | Hechtgebonden | N.v.t. |

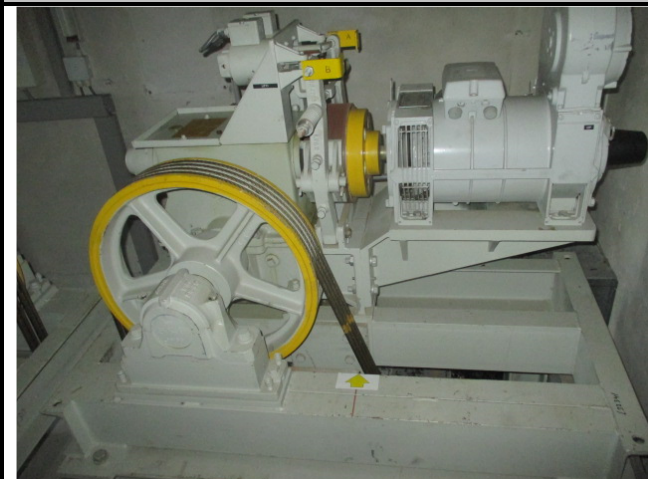
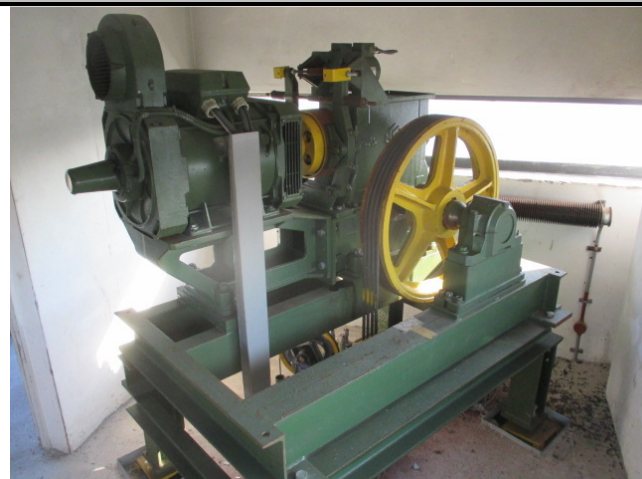
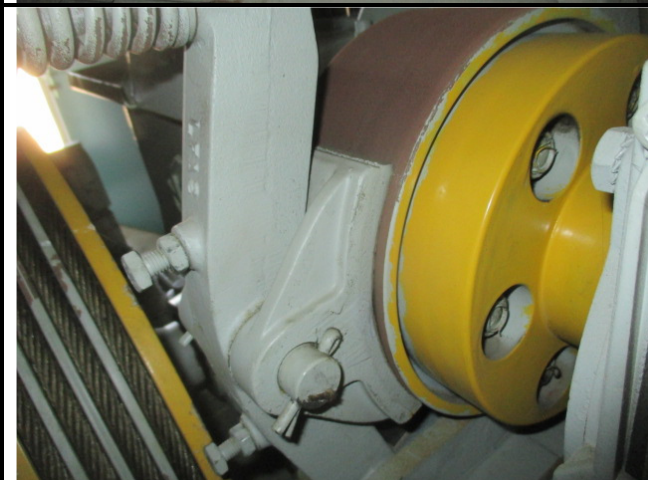
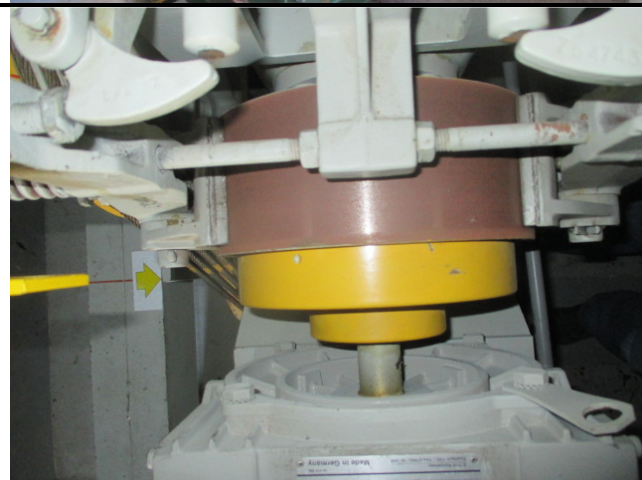
Bron: 13

| Asbest verdachte toepassingen DAP Advies B.V. | | | | | |
|---|---|---|---|---|---|
| 13 | 12/63922 | Remschoen (frictiemateriaal) | Liftmachinekamers | 6 stuks | 1 |

| Type materiaal | Remvoering (frietiemaal) | Type asbest / % | Asbestverdacht |
| Locatie | Liftmachinekamers, dakopbouw | Hechtgebonden | N.v.t |

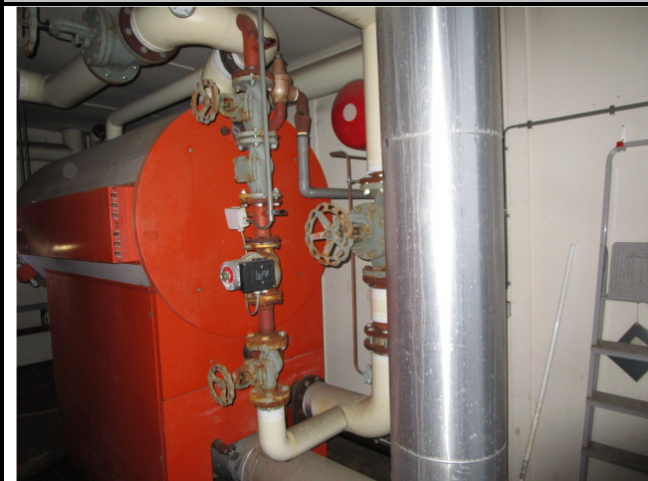
Bron: 14

| Asbest verdachte toepassingen DAP Advies B.V. | | | | | |
|---|---|---|---|---|---|
| 14 | 13/63925 | CV-ketel | CV-ruimte, dakopbouw | 1 stuks | 1 |

| Type materiaal | CV-ketel (onderdelen) | Type asbest / % | Asbestverdacht |
| Locatie | CV-ruimte, dakopbouw | Hechtgebonden | N.v.t. |

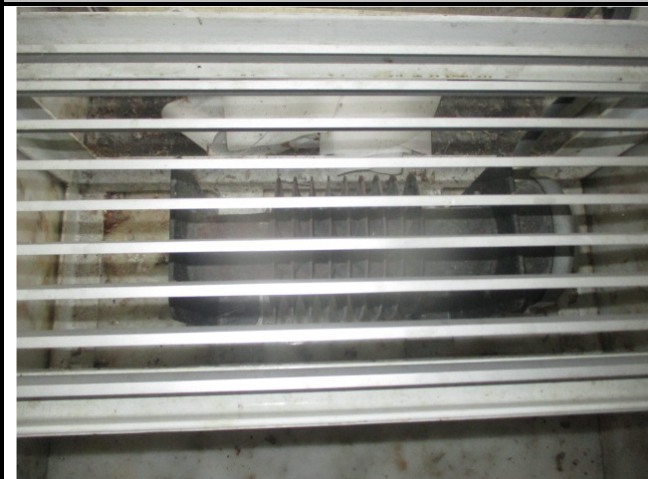
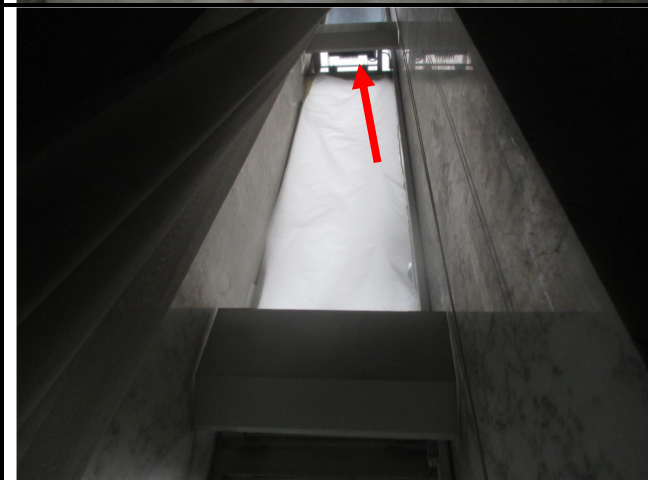
Bron: 16

| Asbest verdachte toepassingen DAP Advies B.V. | | | | | |
|---|---|---|---|---|---|
| 16 | 15/63931 | Lucht verhitter (onderdelen) | Raadszaal, 1 <sup>e</sup> verdieping | 18 stuks | 1 |

| Type materiaal | Luchtverhitter (onderdelen) | Type asbest / % | Asbestverdacht |
| Locatie | Raadzaal, 1 <sup>e</sup> verdieping | Hechtgebonden | n.v.t. |

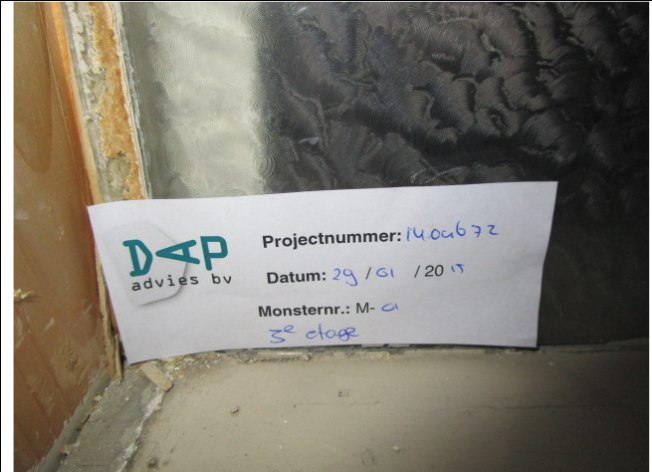
| <b>Materiaal Monsternummer: M-01</b> | | |

| <b>Type materiaal: Kit (beglazing)</b> | | <b>Locatie: 3 etage, binnenwanden</b> |
| <b>ASBESTVRIJ</b> | | |

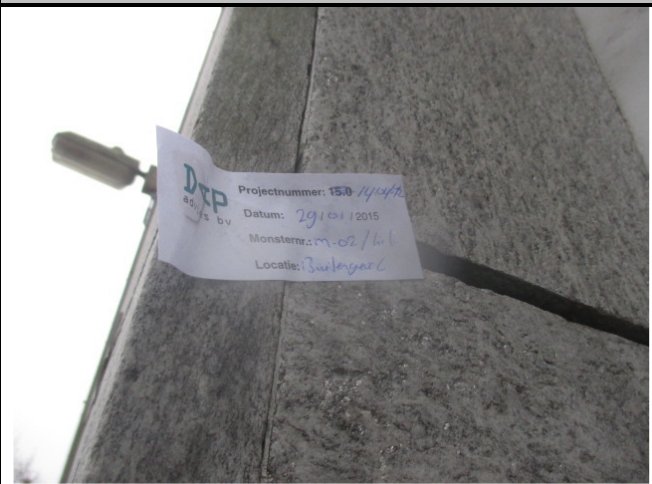
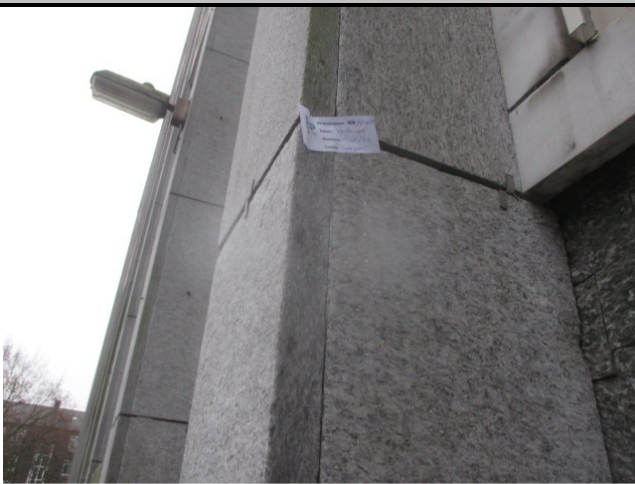
| <b>Materiaal Monsternummer: M-02</b> | | |

| <b>Type materiaal: Kit (afdichting)</b> | | <b>Locatie: Buitengevel</b> |

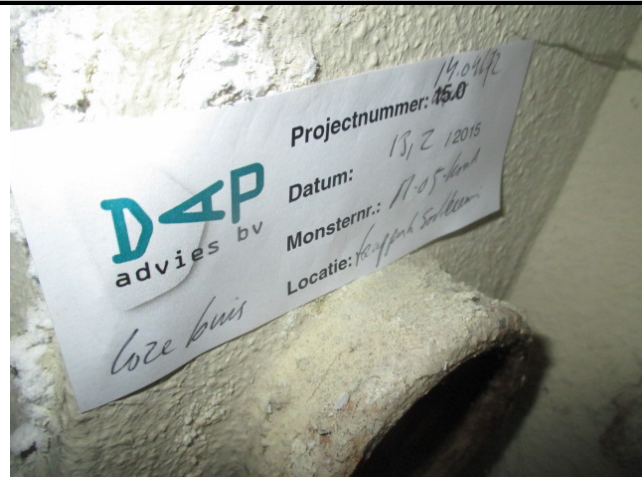
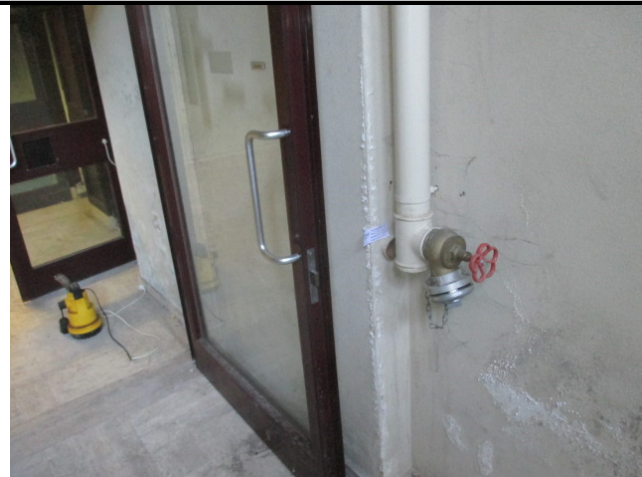
**Materiaal Monsternummer: M-05**

Type materiaal: Koord (afdichting)

Locatie: Souterrain, trappenhuis, loze leiding

ASBESTVRIJ

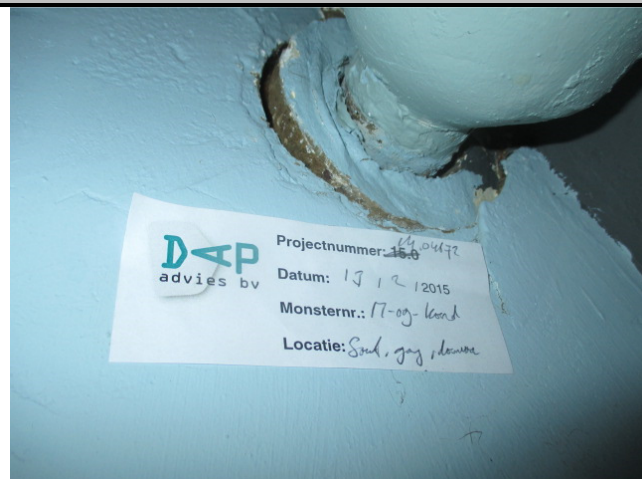
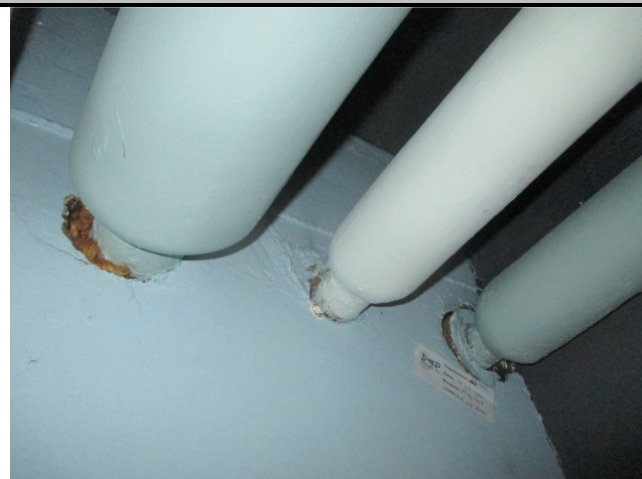
**Materiaal Monsternummer: M-09**

Type materiaal: Koord (afdichting)

Locatie: Souterrain, gang, deurvoer

ASBESTVRIJ

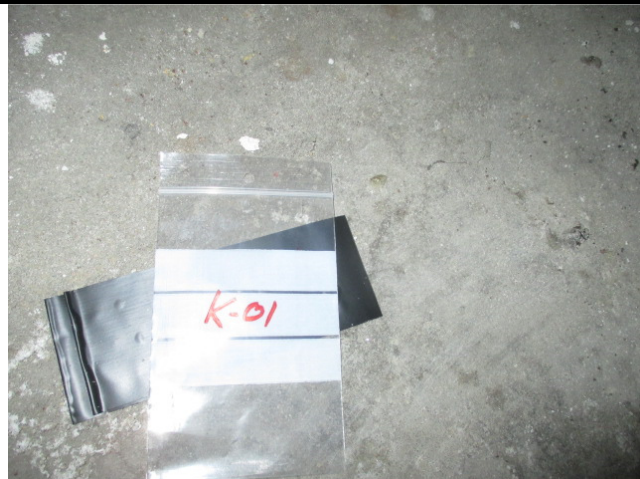
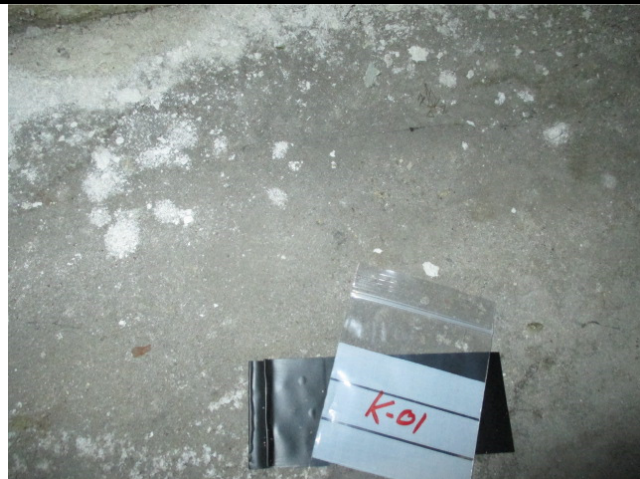
**Kleef Monsternummer: K-01**

Type materiaal: Kleefmonster

Locatie: Souterrain, K-13, gasleidingen

ASBESTVRIJ

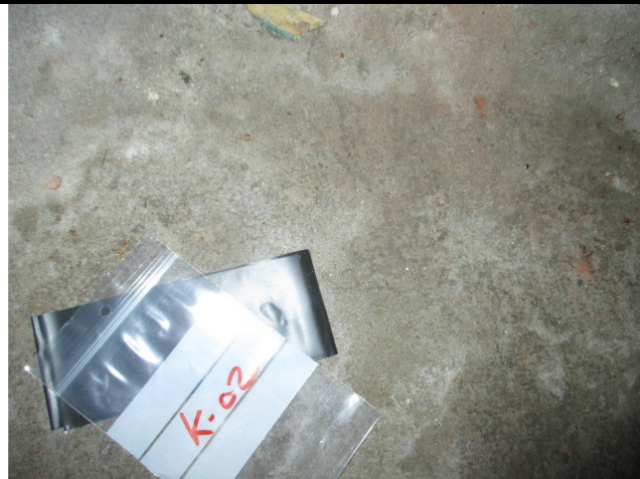
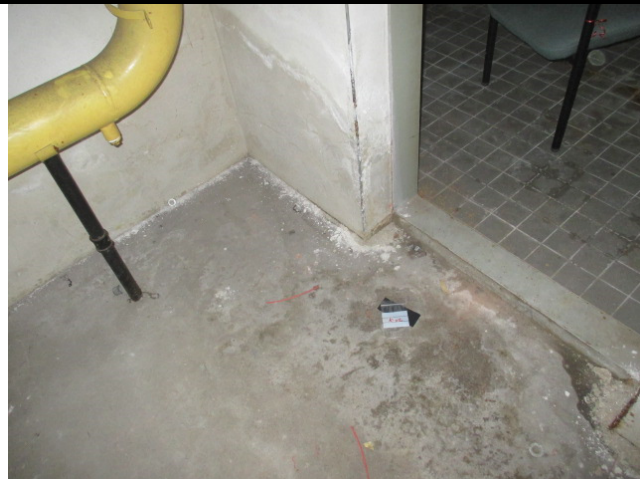
**Kleef Monsternummer: K-02**

Type materiaal: Kleefmonster

Locatie: Souterrain, K-13, gasleidingen

ASBESTVRIJ

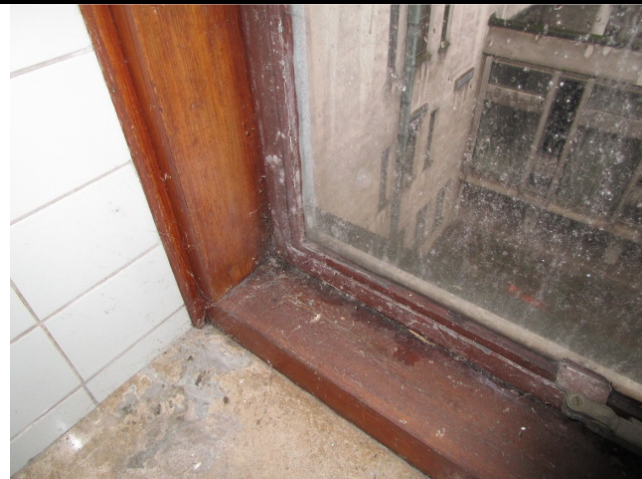
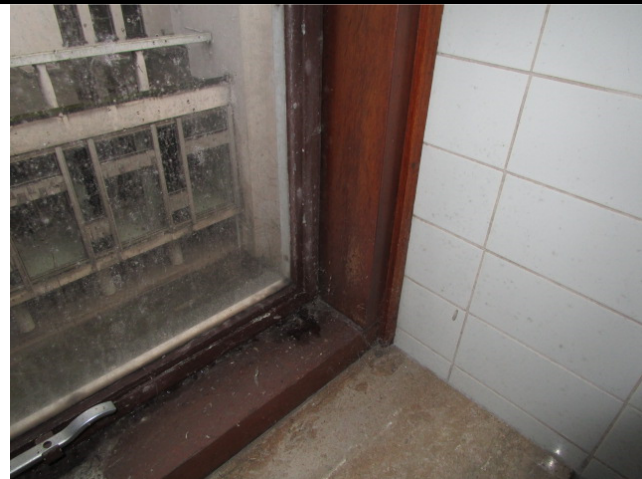
**Materiaal Monsternummer: 2/63906 Oesterbaai, AO 2839**

**Type materiaal: Afdichting (Kit)**

**Locatie: aan de kant van de binnentuin, alle verdiepingen. (Kit beglazing)**

**ASBESTVRIJ**

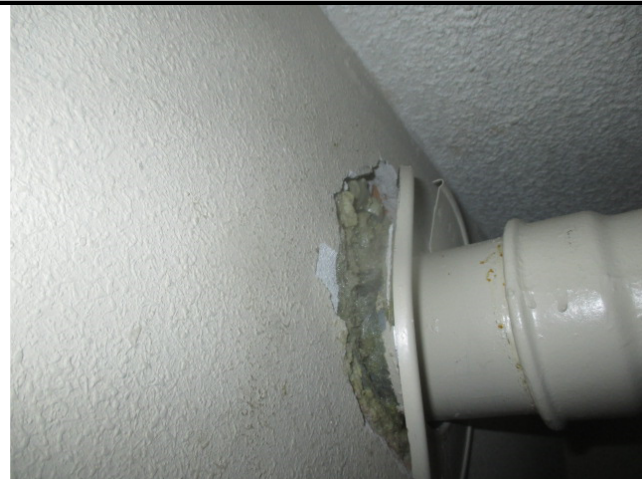
**Materiaal Monsternummer: 8/63915 Oesterbaai, AO 2839**

**Type materiaal: Doorvoer isolatie**

**Locatie: diverse ruimtes, alle verdiepingen**

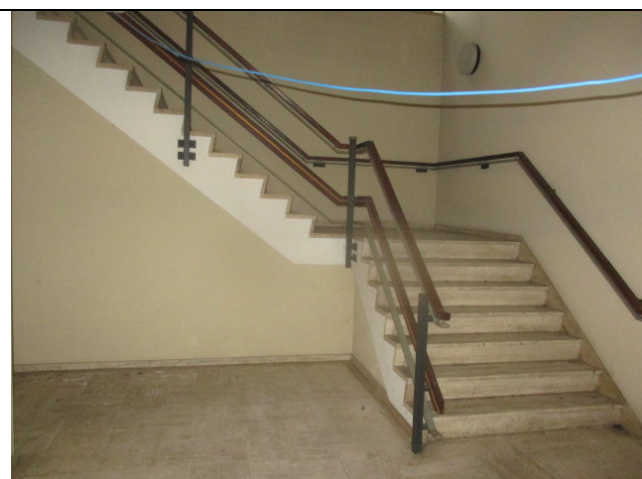
Trappenhuis geen bijzonderheden.

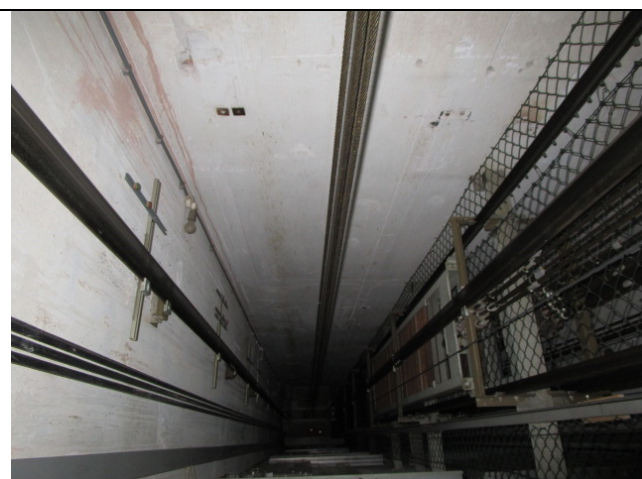
Liftschacht geen bijzonderheden.

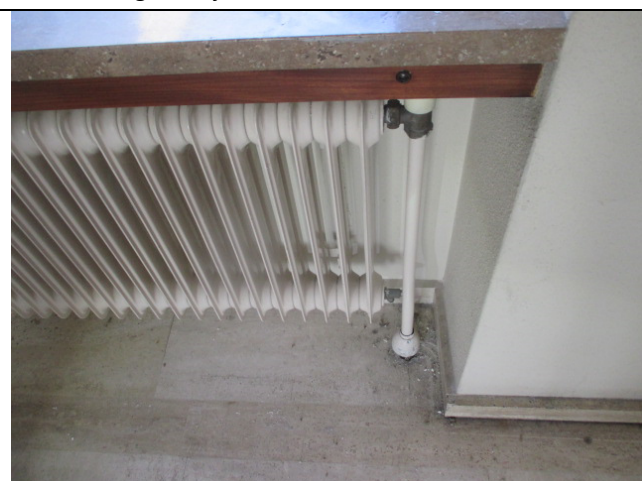
Radiator geen bijzonderheden.
