## Inspectie en onderhoudsplan civiele kunstwerken

Gemeente Rijswijk

| Rapportnummer | 42923 |
| Rapportdatum | 24 december 2021 |

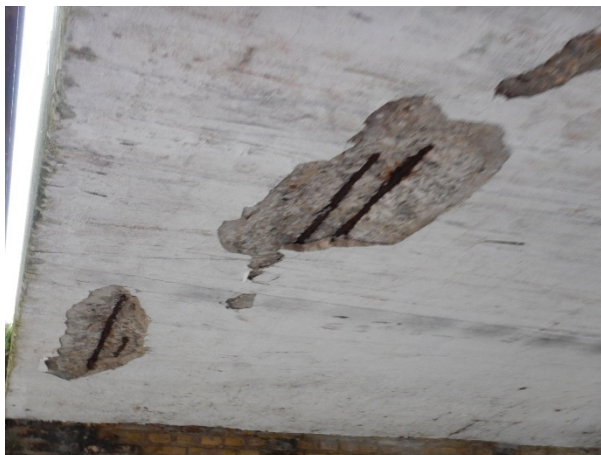
Wapeningscorrosie is een regelmatig voorkomend schadebeeld bij betonnen bruggen. Bij een aantal bruggen is de aantasting van dusdanige ernst of omvang dat geadviseerd is om nader onderzoek uit te laten voeren. Dit wordt besproken in paragraaf 5.5.

Figuur 4.1: Betonschade onderzijde dek brug A019.

Bij een aantal bruggen is vanwege de aangetroffen betonschade nader onderzoek gepland. Deze bruggen vertonen in meer of mindere mate betonschade in de vorm van loszittende delen, blootliggende corroderende wapening en scheuren aan de hoofddraagconstructie. Er dient bij deze bruggen onderzoek uitgevoerd te worden naar de oorzaak van deze gebreken en de herstelmogelijkheden. Tevens dient een beschouwing van de constructieve veiligheid van de constructies onderdeel uit te maken van het onderzoek. In paragraaf 5.1 is een korte samenvatting gegeven van de aandachtspunten voor de constructieve veiligheid.

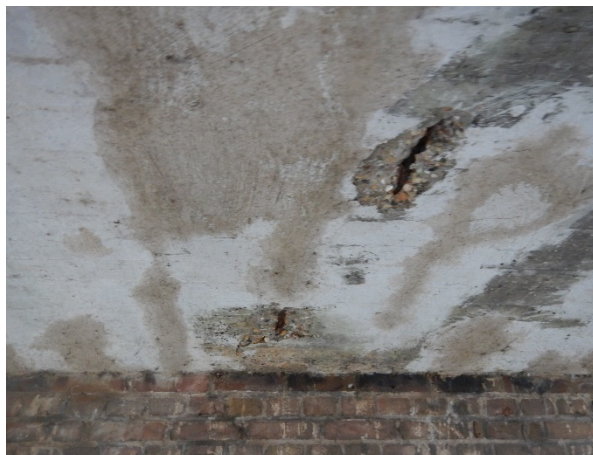
Figuur 4.2: Betonschade onderzijde dek brug A021.

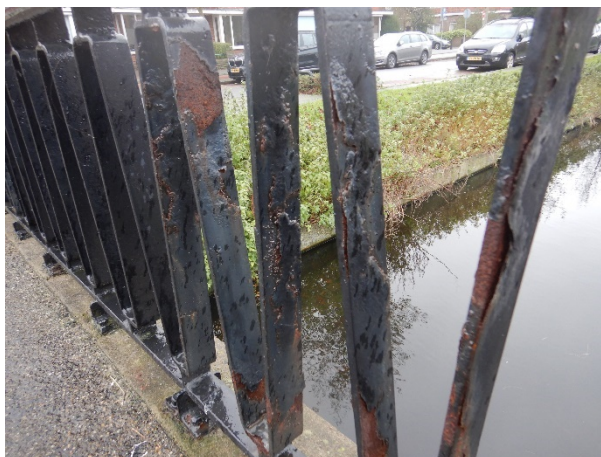
Figuur 4.3: Corrosie leuning B004

Stalen bouwdelen moeten om corrosie en materiaalafname te voorkomen regelmatig geconserveerd worden.

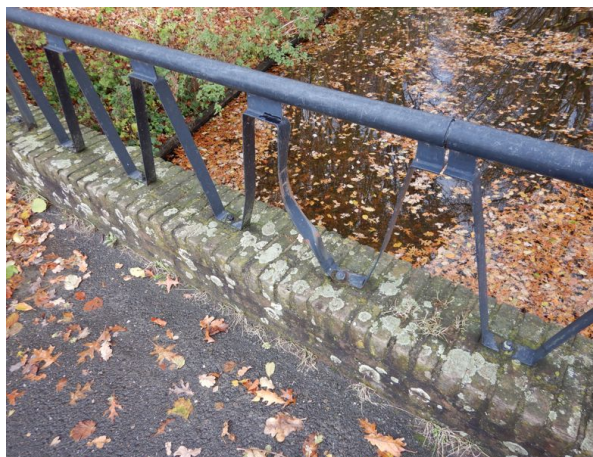
Diverse objecten hebben stalen leuningen en/of langsliggers. In het algemeen zijn deze voorzien van een conservering. Aan diverse objecten zijn vervorming en oppervlakteschade aan de leuning aangetroffen; bij een aantal bruggen is dit veroorzaakt door aanrijding.

Figuur 4.4: Vervorming leuning G004

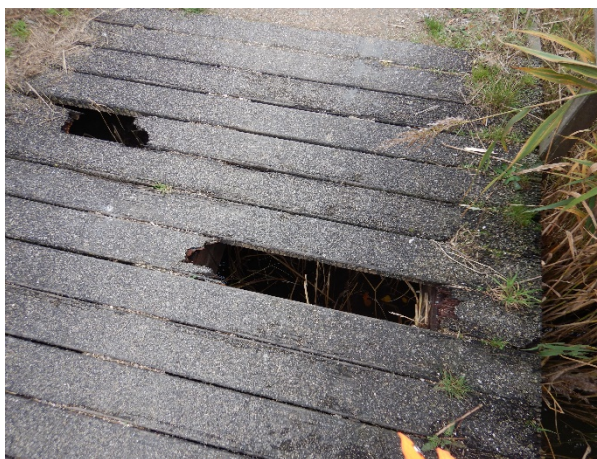
Figuur 4.7: Doorgerotte dekplanken B109 (hersteld direct na inspectie).

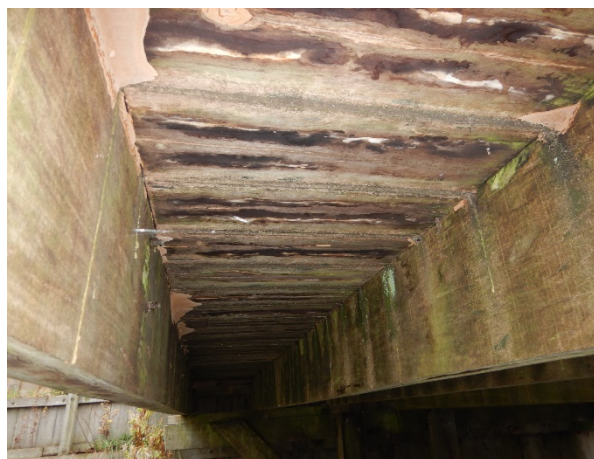
Een algemeen voorkomend schadebeeld bij de houten bruggen en steigers is houtrot of aantasting van dekplanken en langliggers. Daarnaast is sprake van loszittende delen, mechanische schade, verwerking en scheuren of breuken.

Figuur 4.8: Houtrot (zwammen) in dek en liggers B062.

| Kunstwerk | Naam | JvU | Kosten |
|---|---|---|---|
| B062 | Brug in Lupinepad | 2023 | € 108.680,00 |

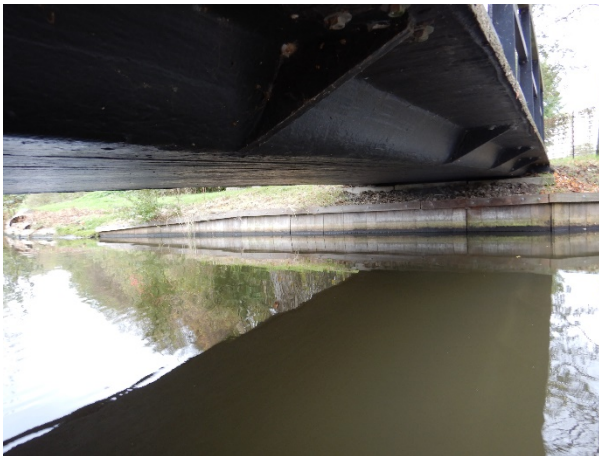
Figuur 4.9: Kunststof hoofddraagconstructie B102.

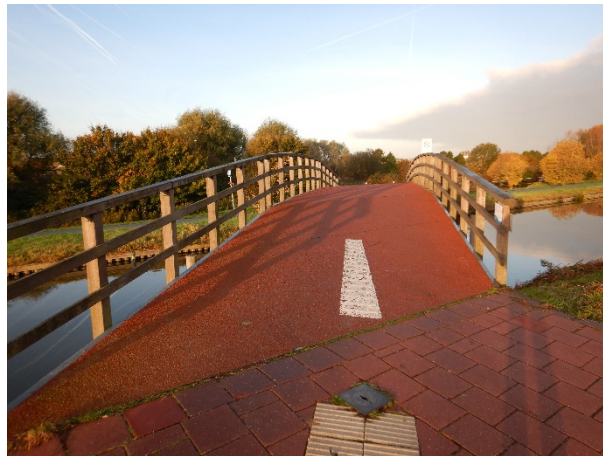
Figuur 4.10: Kunststof rijdek brug B181.
