# Beleidsplan oeververbindingen

Gemeente Steenwijkerland

projectnummer 0464912.101  
concept  
16 april 2021

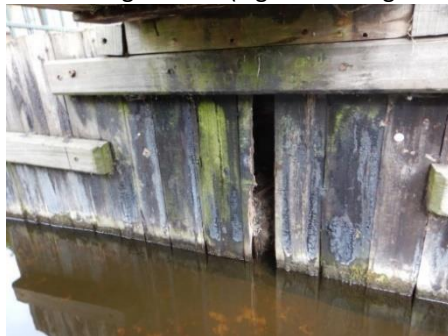
Figuur 6: Naalddhouten damwand (GZVO08)

Bij veel objecten is gebruik gemaakt van **zachtere houtsoorten** zoals vuren, grenen en eiken. Deze houtsoorten hebben een kortere levensduur dan hardhout. Bij deze houtsoorten is vaak houtrot aangetroffen (Figuur 6 en Figuur 7).

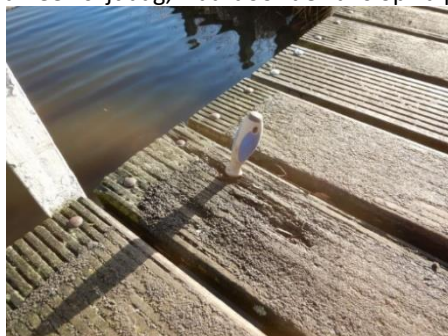
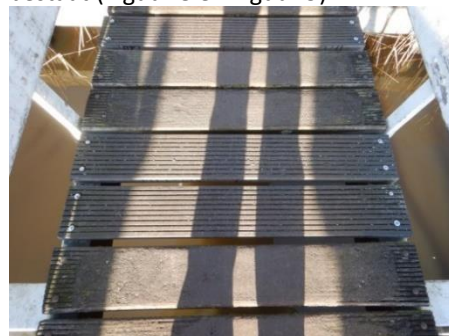
Bij veel objecten zijn **dekdelen** aangetast door houtrot. Vaak zijn afzonderlijke dekdelen vervangen, met als gevolg een aantal jaar later weer andere dekdelen aan vervanging toe zijn. Hierdoor zijn steeds ad-hoc maatregelen nodig. De vervangen dekdelen zijn meestal niet voorzien van een slijtlaag, waardoor de kans op valpartijen bestaat (Figuur 8 en Figuur 9).

Figuur 8: Houtrot dekdelen (DGBB30)

Figuur 9: Enkele vervangen dekdelen (DGBB30)

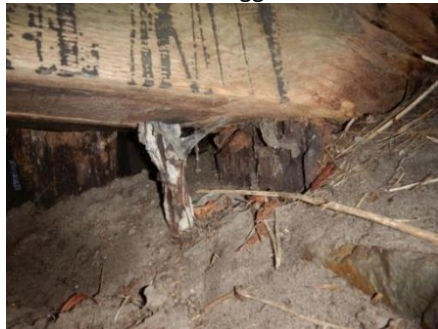
Figuur 11: Schade GNBV12

Van de 72 verkeersbruggen verkeert het grootste deel in een redelijke tot uitstekende staat (Tabel 4 en Figuur 13). 6 bruggen hadden tijdens de inspectie een zeer slechte staat en 16 een slechte of matige staat. Deze bruggen voldeden niet aan het afgesproken kwaliteitsniveau. De bruggen in zeer slechte staat worden in de beleidsperiode 2022 tot en met 2027 vervangen. Vervanging van deze objecten (GNBV12 & GNBV13) objecten is vertraagd (zie hoofdstuk 3). De onderbouw van de bruggen is verzwakt en niet meer geschikt voor de huidige belasting.

Bij een brug in slechte staat wordt nog in 2021 onderhoud uitgevoerd, bij de overige bruggen in slechte en matige staat zo spoedig mogelijk in de periode 2022 tot en met 2027. Hieronder zijn een aantal voorbeelden gegeven van deze objecten.

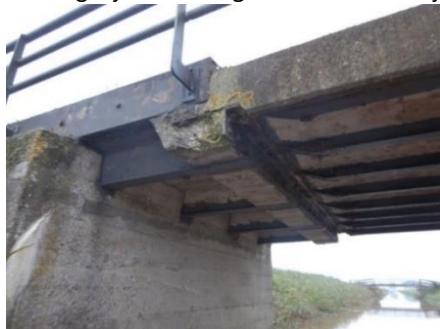
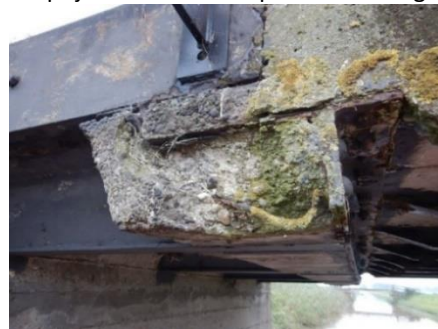
De dikte van het stalen profiel waarop het brugdek is opgelegd is door corrosie met 1,0 – 2,5 mm afgenomen (Figuur 14 en Figuur 15). Het draagvermogen is hierdoor afgenomen, een toetsing op

Figuur 14: Oplegging op samengesteld profiel

Figuur 15: Corrosie

het draagvermogen zal waarschijnlijk leiden tot een aslastbeperking. Omdat duurzaam herstel niet mogelijk is wordt geadviseerd dit object in de looptijd van dit beleidsplan te vervangen.

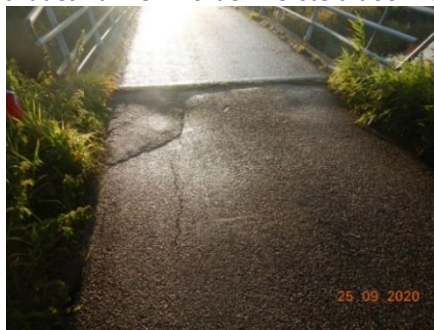
De asfaltverharding vertoont ernstige verzakkingen door uitspoeling van het onderliggende grondpakket (Figuur 16). De grond spoelt weg door de naden van de stootplaten. De stootplaten zijn zichtbaar door het ontbreken van een grondkering achter het landhoofd (Figuur 17). Deze schades kunnen worden hersteld door het uitvoeren van onderhoud.

Figuur 16: Schade asfaltverharding

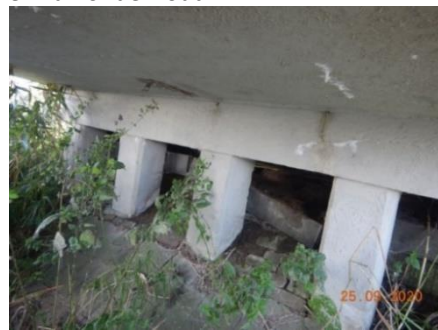
Figuur 17: Ontbrekende grondkering

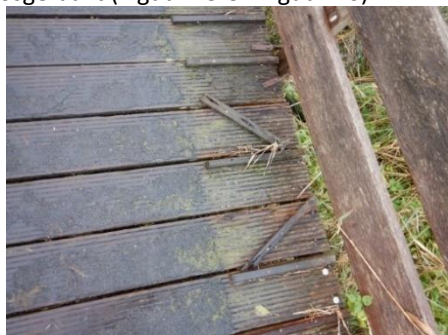
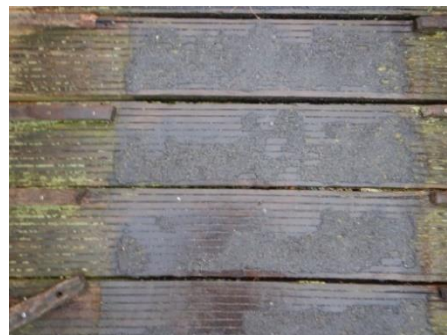
Veel fiets-voetbruggen hebben een steile helling waardoor de kans groot is dat mensen uitglijden of vallen. Vaak is een slijtlaag of zijn loopschroten aangebracht, deze zijn echter vaak losgeraakt (Figuur 19 en Figuur 20).

Figuur 19: Loopschroten (DGBV40)

Figuur 20: Slijtlaag (DGBV40)

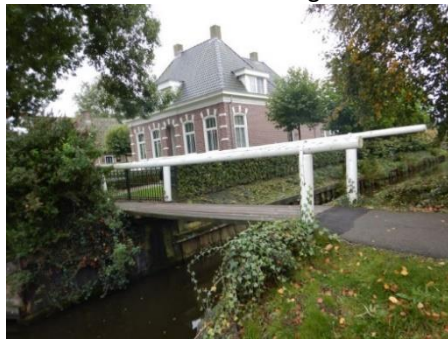
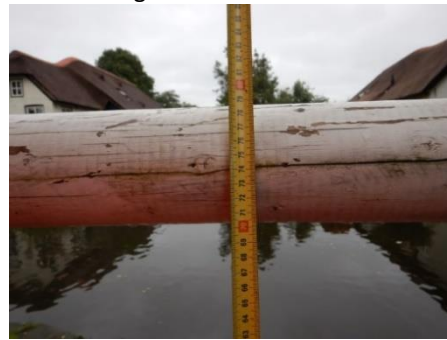
De leuninghoogte voldoet vaak niet aan het Bouwbesluit (hoogte minder dan 0,9 meter, Figuur 24). Ook de opening groter dan de voorgeschreven 0,5 m uit het Bouwbesluit (Figuur 23). De kans dat kinderen onder de leuning door vallen wordt hierdoor vergroot.

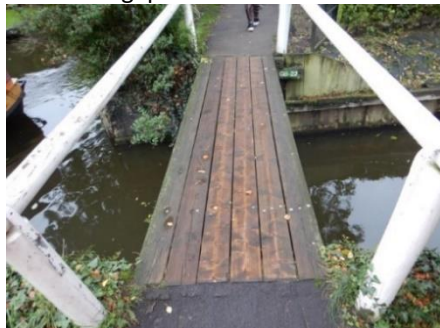
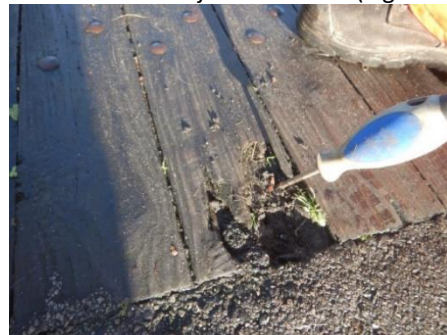
De dekken van de vonders zijn vaak niet voorzien van een slijtlaag (Figuur 25), waardoor de kans op uitglijden groot is. Door de grote opening van de leuning bestaat de kans dat mensen in het water belanden. Doordat de dekdelen in de lengterichting zijn geplaatst kan vocht makkelijk de kopse kanten van de dekdelen intrekken. Hierdoor ontstaat houtrot en verzwakt de constructie. Door de toegepaste houtsoort breiden de schades snel uit en bezwijken dekdelen (Figuur 26).

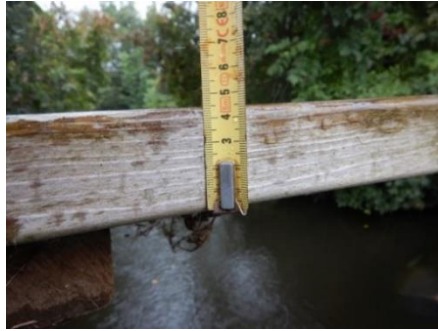
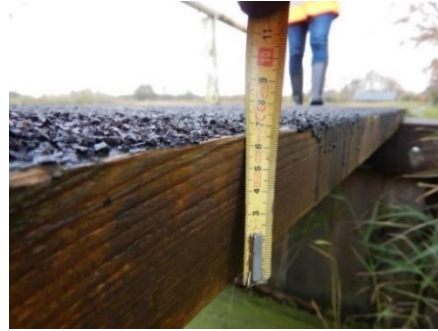
De houten dekdelzen buigen sterk door. Dit komt door de geringe dikte (tussen 45 en 70 mm) in verhouding tot de lengte (tussen 2,5 en 5,0 meter) (Figuur 27 en Figuur 28). Deze afmetingen voldoen waarschijnlijk niet aan de normen. Gebruikers kunnen de vonders als onveilig ervaren en omwonenden melden dat jongeren de dekken gebruiken als 'attractie' door erop te springen.

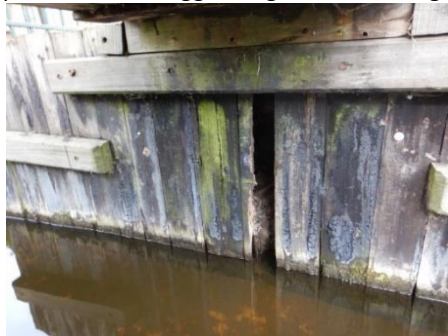
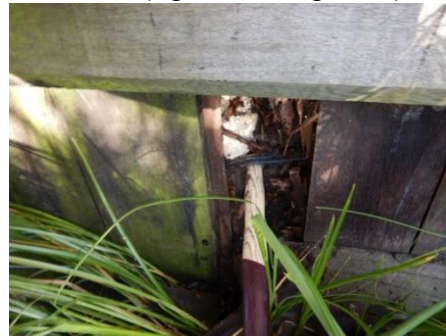
De damwanden van de vonders zijn meestal vervaardigd uit naaldhout. Deze damwand vertonen vaak forse materiaalafname. Bij enkele vonders zijn de damwanden in zeer slechte staat en spoelt de achterliggende grond uit door gaten in de damwand (Figuur 29 en Figuur 30).
