## MEMO

| <b>Onderwerp</b> | Inspectiewerkzaamheden tranche 1 | Beens Groep B.V. |
| <b>Projectnaam</b> | Kanaal Almelo – De Haandrik | Postbus 6 |
| <b>Documentnummer</b> | Memo010 | |

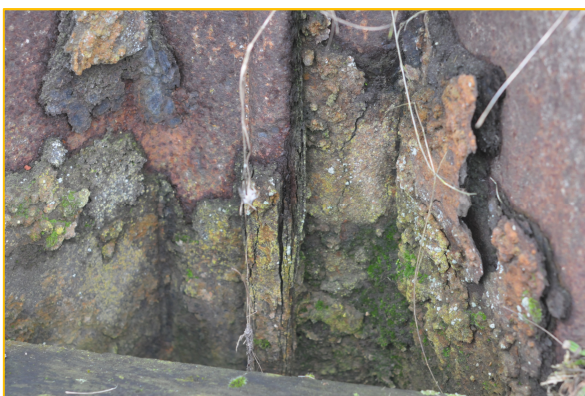
4. Op diverse plaatsen resten van een zwarte coating aanwezig.
5. Diktemeting op visueel goede plaatsen: tussen de 3,4 en 4,0 mm materiaal.
6. Het gedeelte van de damwandconstructie vanaf bovenzijde damwandconstructie tot het kanaalpeil is in zeer slechte staat.

7. Op tientallen plaatsen is de stalen damwand zodanig aangetast dat met een stootijzer door de damwand heen geprikt kan worden. Dikte minder dan 1,0 mm.

Foto 2.1.2 aangetaste damwand punt 6

Ons advies is om de huidige damwandconstructies op alle 3 trajecten te vervangen door een (damwand)constructie die aan alle bestaande eisen en voorschriften voldoet. Er zijn diverse mogelijkheden voor een nieuwe constructie. Een optie is om een stalen damwandprofiel toe te passen met een langere planklengte, met een groter weerstands- en traagheidsmoment en een grotere profieldikte dan de huidige systemen. Eventueel het toepassen van een verankeringsysteem.

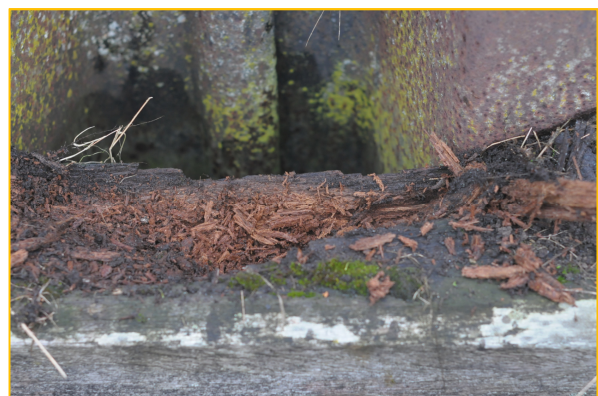
8. Bestaande houten gording in slechte staat; op diverse plaatsen is de houten gording gedeeltelijk verrot.

Foto 2.1.3 bestaande houten gording deels verrot

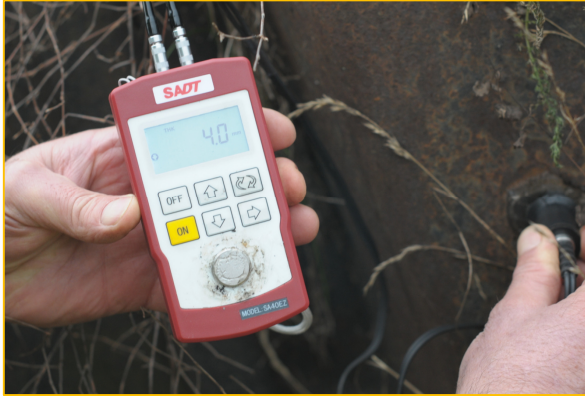
Foto 2.1.4 diktemeting damwand; 4,0 mm

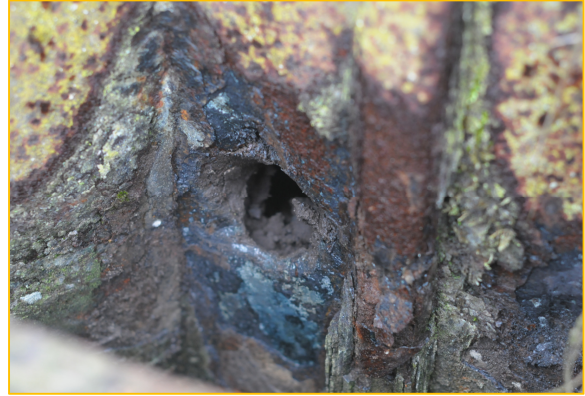
Foto 2.1.5 damwand volledig door corrosie aangetast

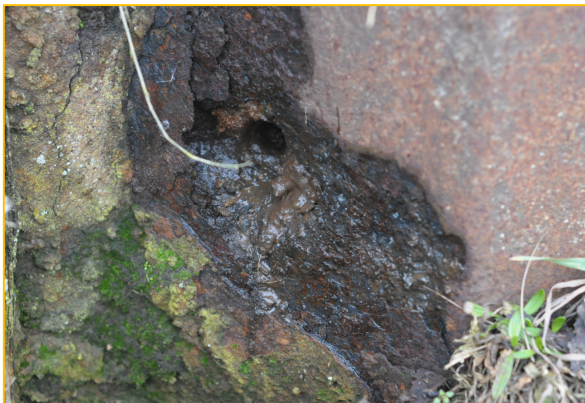
Foto 2.1.6 damwand volledig door corrosie aangetast

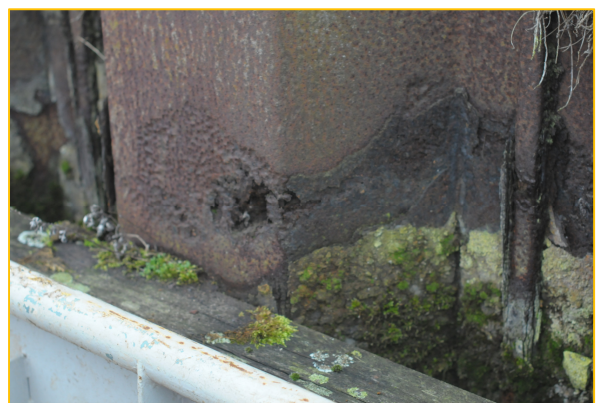
Foto 2.1.7 damwand volledig door corrosie aangetast

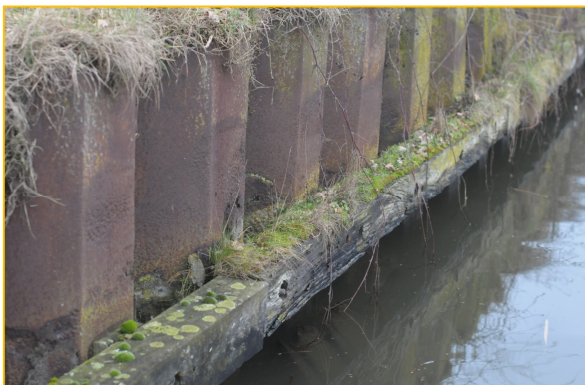
Foto 2.1.8 houten wrijfgording in zeer slechte staat

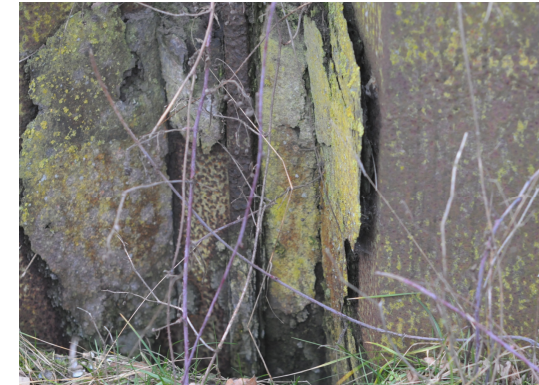
Foto 2.1.9 damwand grotendeels door corrosie aangetast

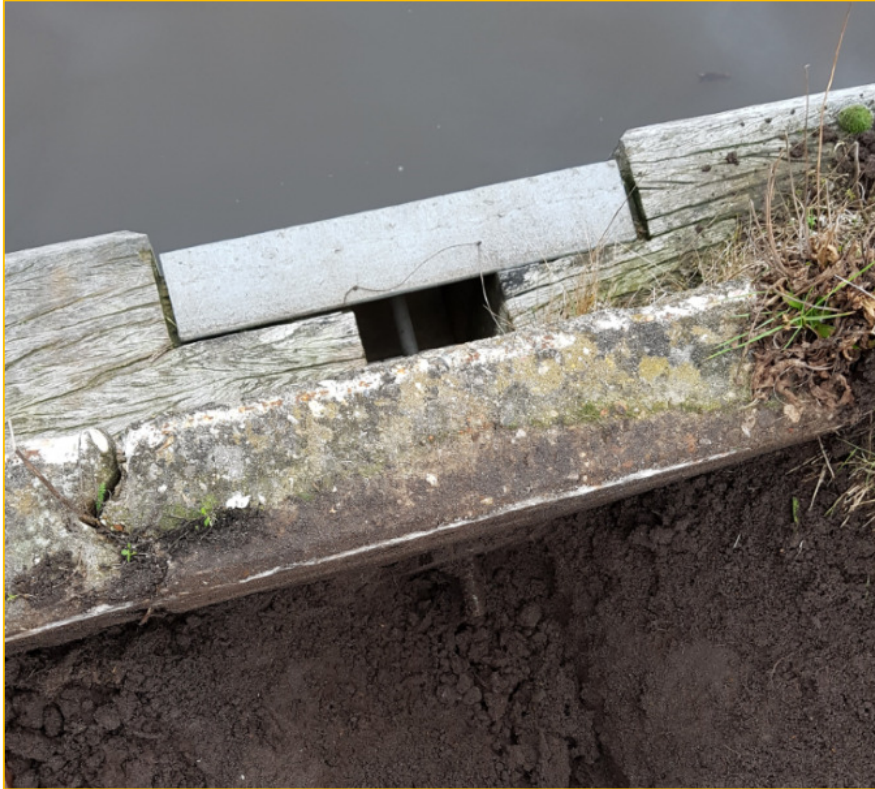
Het tracé is onderzocht op de aanwezigheid van een verankeringsysteem. Uit het onderzoek is gebleken dat er geen verankering van de betonnen damwand aanwezig is. Er is steekproefsgewijs om de 200 meter naar de verankering gezocht. Telkens een strook van circa 15 meter onderzoeken op de aanwezigheid van ankers. Op diverse plaatsen een strook van 30 meter onderzocht op de aanwezigheid van ankers. Geen ankers gevonden.

Foto 2.2.1 koppeling gording aan damwand met stalen schoen; geen verankering

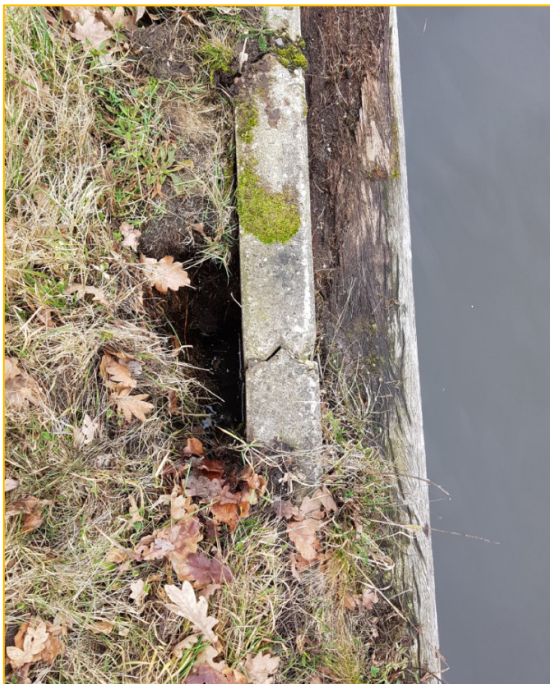
Foto 2.2.2 voorbeeld spoelgat achter de damwand

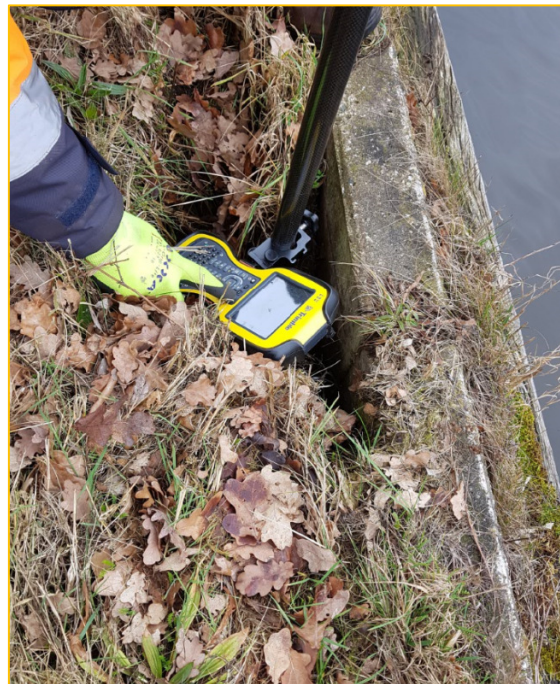
Foto 2.2.3 dieptemeting van een spoelgat achter de damwand

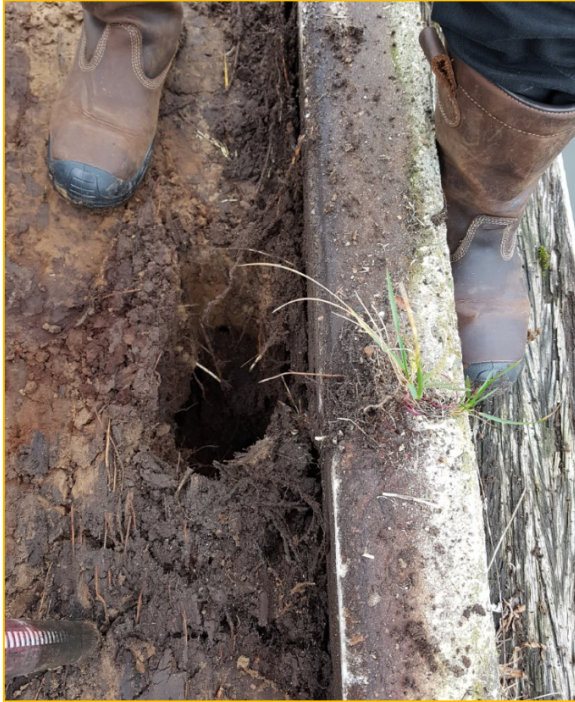
Foto 2.2.4 voorbeeld spoelgat achter de damwand

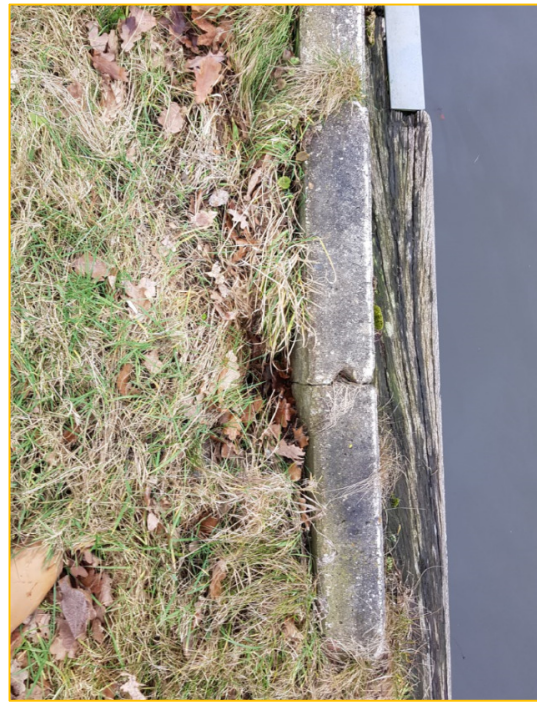
Foto 2.2.5 verborgen spoelgat achter damwand; "boots" trap

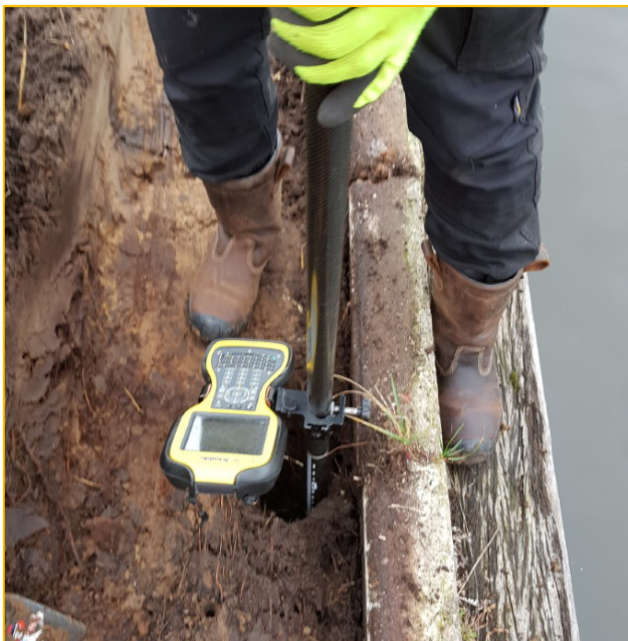
Foto 2.2.6 dieptemeting van een spoelgat achter de damwand

Sommige spoelgaten zijn wel 1,5 meter diep.

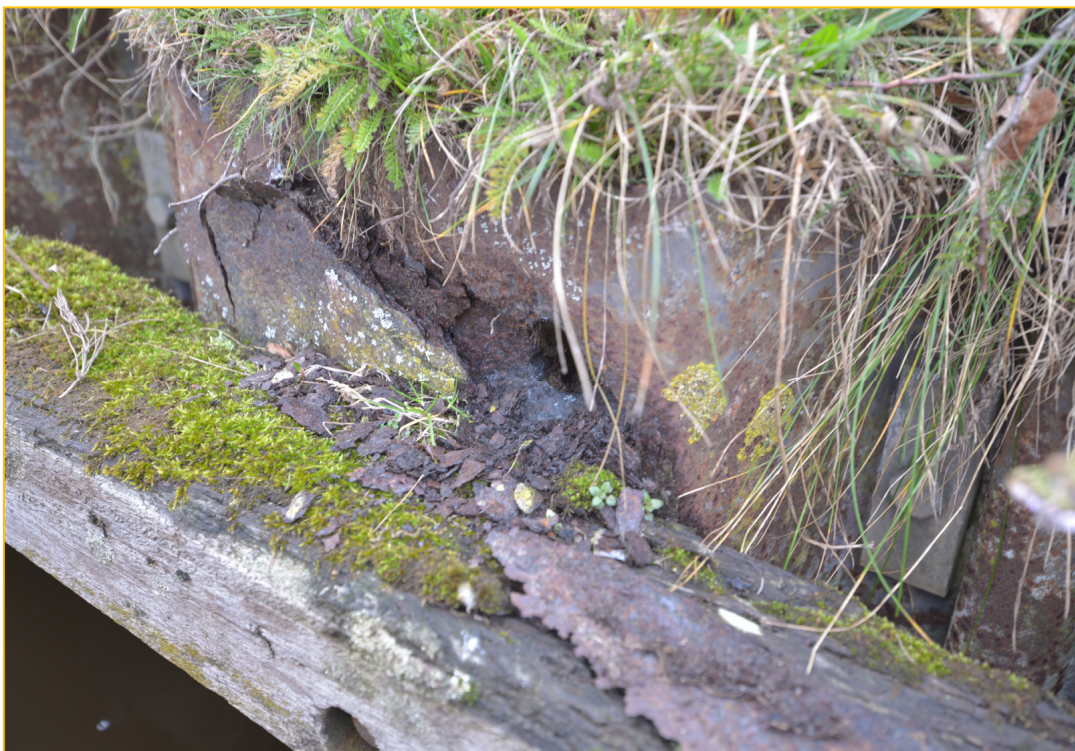
- 8 De damwandconstructie, vanaf bovenzijde van de constructie tot bovenzijde kanaalpeil is ernstig aangetast door corrosie. Op tientallen plaatsen is de stalen damwand zodanig aangetast dat met een stootijzer door de damwand heen geprikt kan worden. Dikte minder dan 1,0 mm.

*Foto 2.3.3 ernstige aantasting damwand door corrosie; corrosie op het ankerniveau*

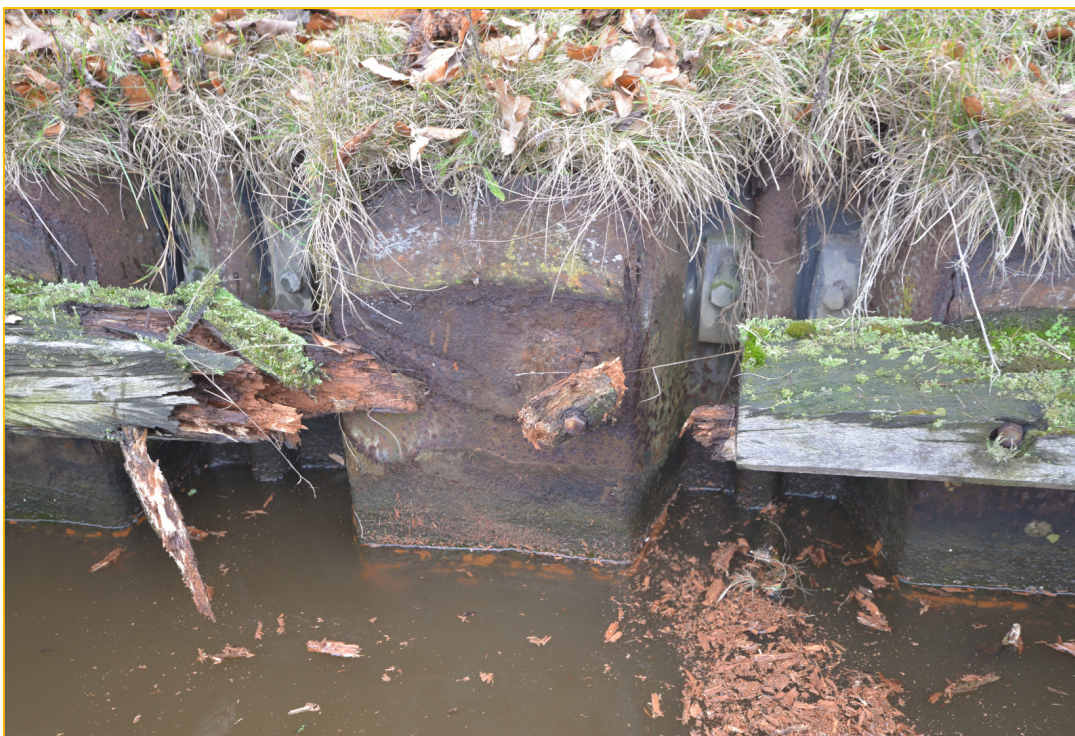
*Foto 2.3.4 op diverse plaatsen is de gording helemaal aangetast door houtrot*

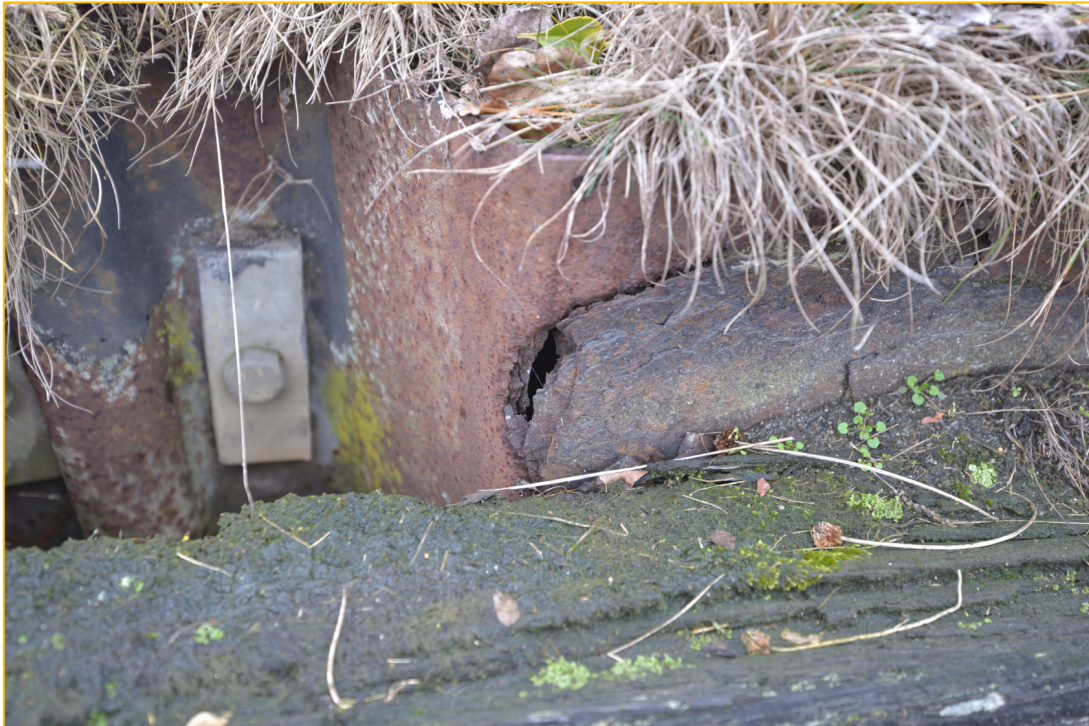
Foto 2.3.5 ernstige aantasting damwand door corrosie; corrosie op het ankerniveau

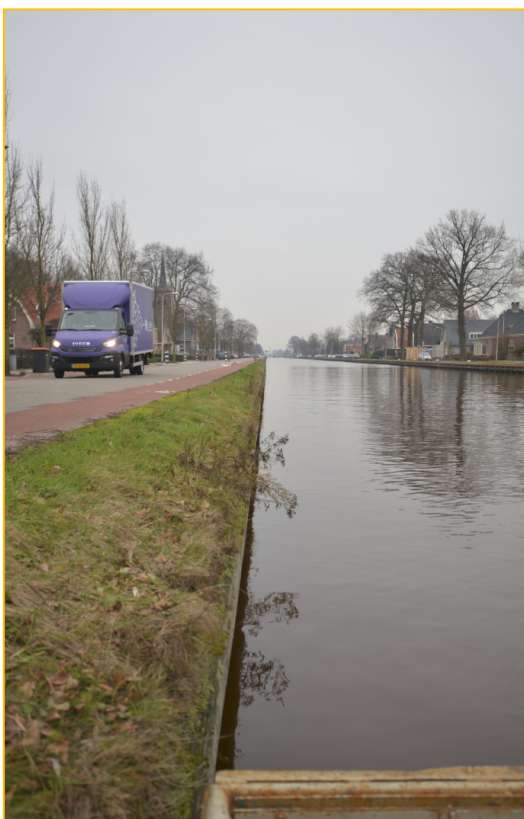
Foto 2.3.6 huidige damwandconstructie; rechte lijn

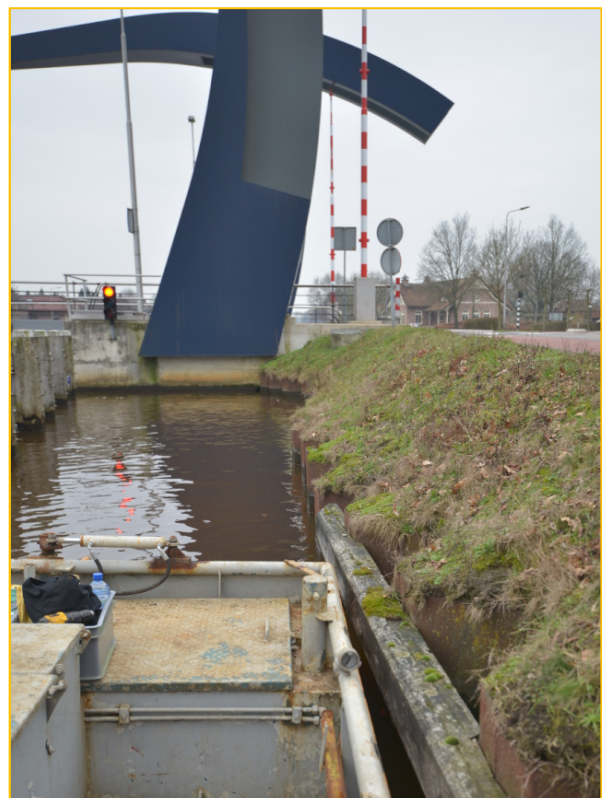
- 1 Breedte berm minder dan 1,0 meter.
- 2 Grotendeels verankerde stalen damwand.
- 3 De eerste 23 meter van de damwandconstructie, de aansluiting op de Grote Puntbrug, van kilometer 10.242 tot kilometer 10.465 is een warmgewalste Z profiel van het type AZ 13. Wanddikte van de damwand is circa 9,0 mm. Damwandlijn staat er slingerend in.

Foto 2.3.7 slingerende aansluiting bij Grote Puntbrug

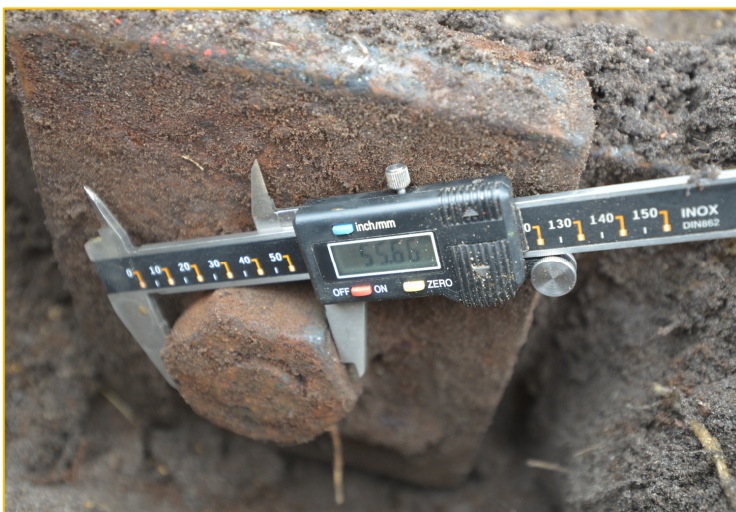
Foto 2.3.10 Diktemeting van de moer; circa 56 mm. Verankeringsysteem, voor zover zichtbaar, in goede staat.

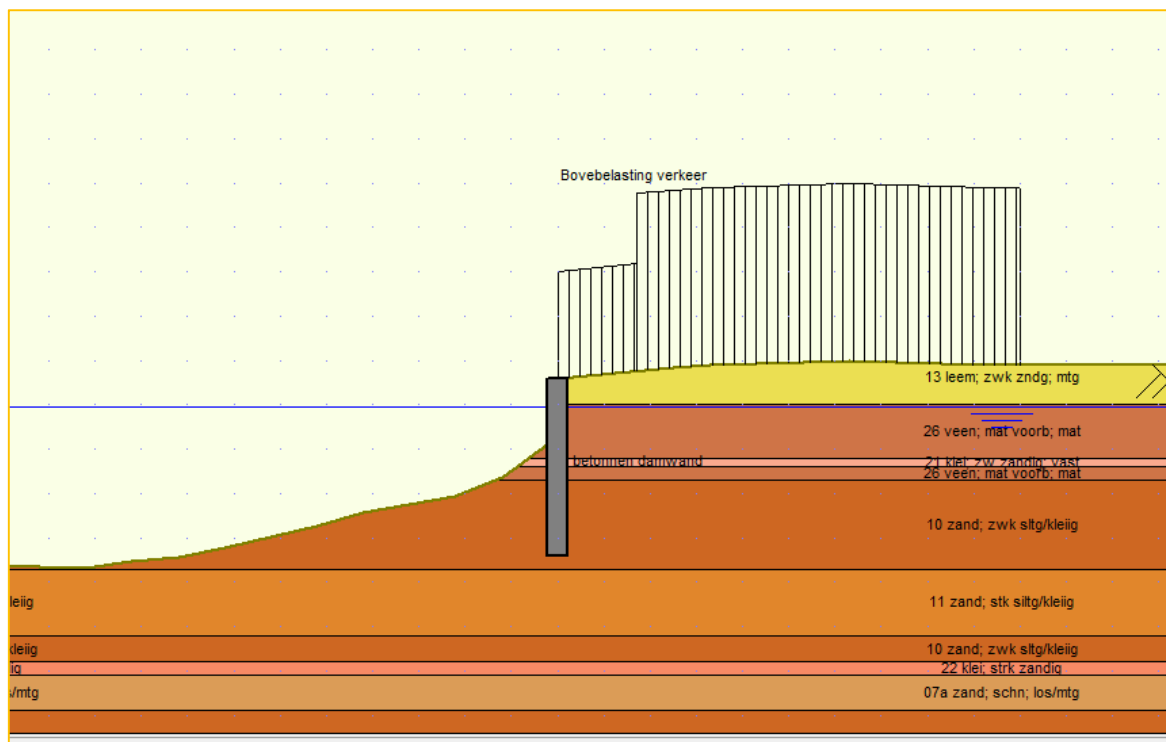
Figuur 4.2.1 Dwarsdoorsnede in D-Sheetpiling met een betonnen damwand; planklengte is 4,0 meter

Op basis van de bekende gegevens is in D-Sheetpiling een globale berekening uitgevoerd en hieruit blijkt dat de onverankerde betonnen damwandconstructie rekenkundig niet voldoet aan de gestelde eisen. De damwandconstructie als geheel is instabiel. Dit is zelfs het geval met een berekening zonder de vereiste veiligheidsfactoren (representatieve toestand) en zonder de aanwezigheid van een bovenbelasting ten gevolge van verkeer.

Een mogelijke optie is om de bestaande betonnen damwand te gaan verankeren maar gezien de planklengte van 4,0 meter blijft dit een instabiele constructie. Deze situatie is ook globaal getoetst in D-Sheetpiling.
