# Bijlage 7

## Advies bestaande bebouwing planlocatie OCK

**Gebouwopname**  
**Open Club Klimmen**  
Huisvesting VV Hellas

Huisvesting Tennisvereniging Klimmen (TVK)

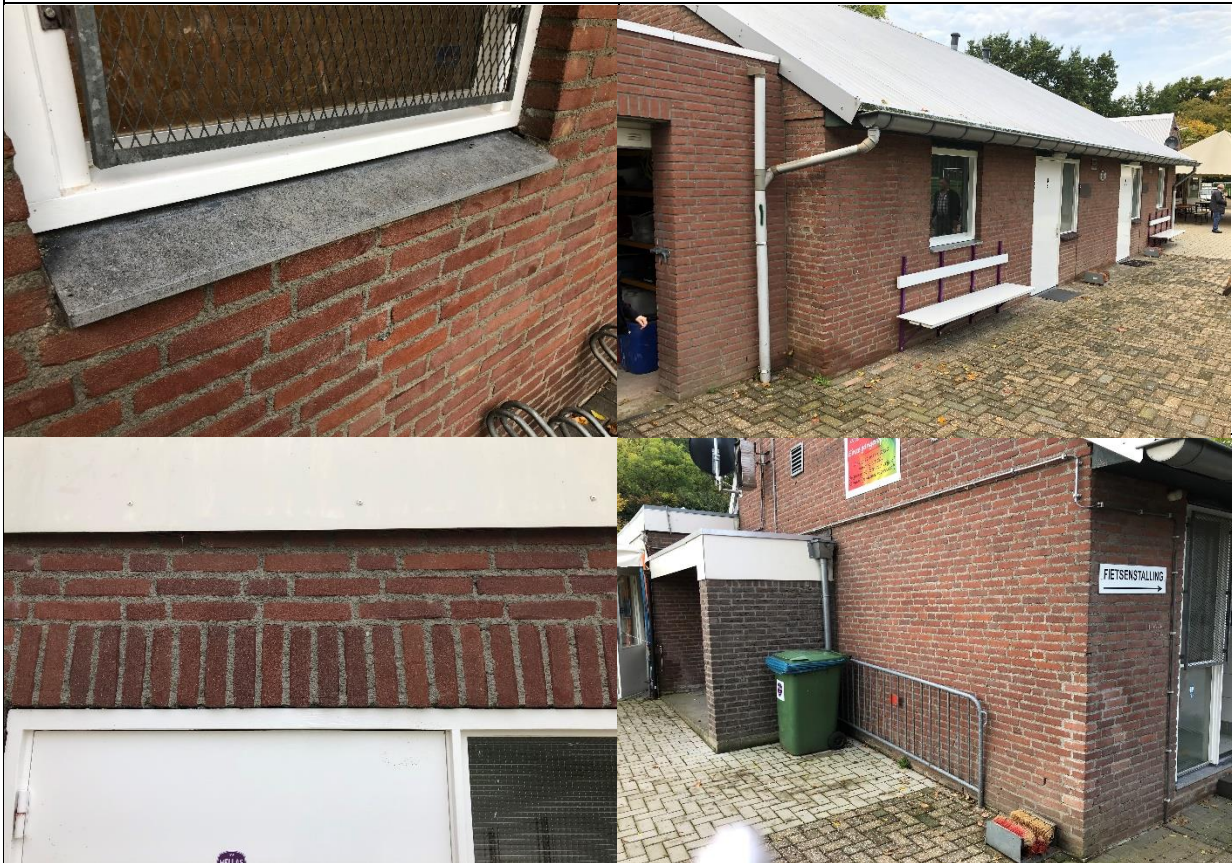
## Buitenwanden

- De buitenwanden zijn uitgevoerd als spouwconstructie, met een buitenspouwblad in gevelmetselwerk. De spouw is niet voorzien van isolatie.
- Op verschillende plaatsen is het voegwerk beschadigd.
- Over het algemeen bevindt het metselwerk zich in redelijk goede staat.

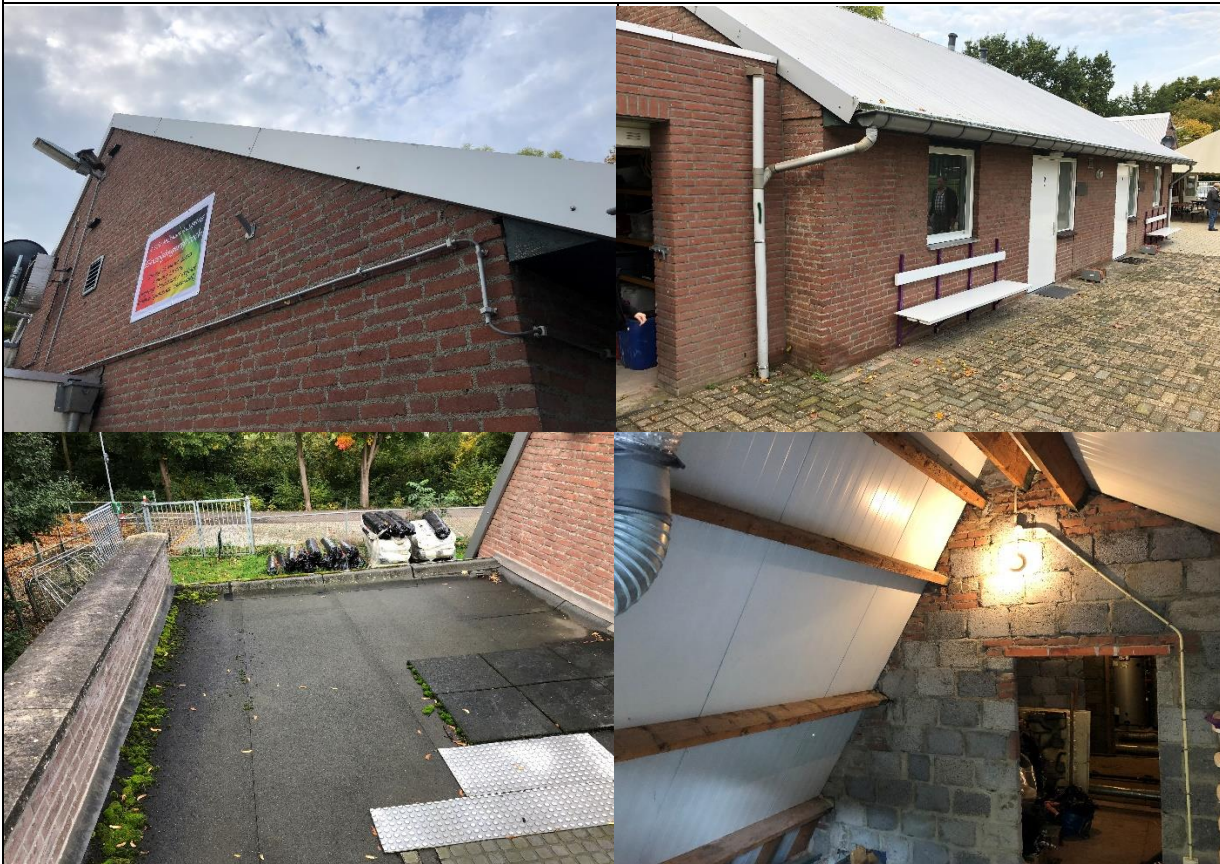
## Daken

- De hellende daken zijn voor het grootste deel vervangen in 2009/2010 en voorzien van zelfdragende geïsoleerde dakplaten. Deze zijn in goede staat.
- Een enkel dak is nog voorzien in de oorspronkelijke vezelcementplaten.
- De boeiboorden zijn uitgevoerd in een volkernplaat.
- Hanggoten zijn uitgevoerd in zink.
- De verticale afvoerleidingen zijn deels uitgevoerd in zink, deels in pvc.

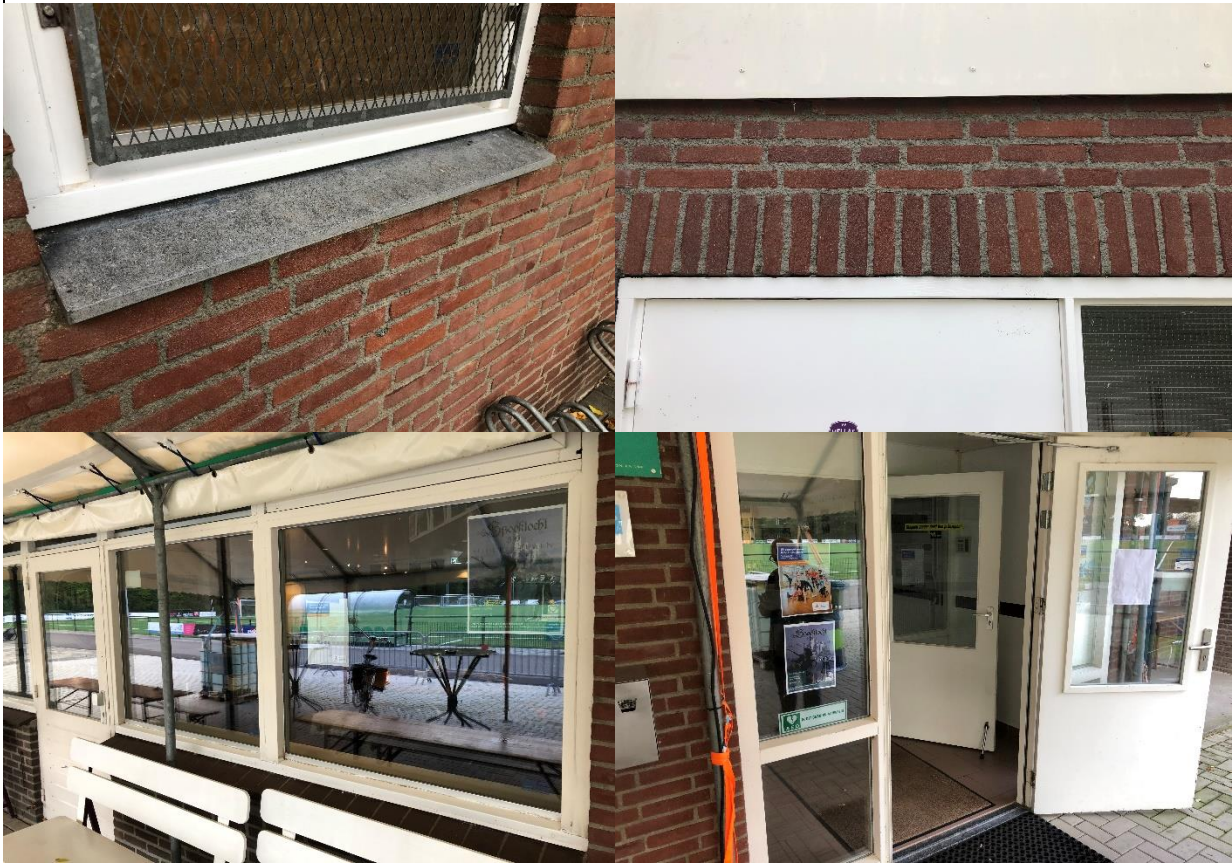
## Buitenkozijnen

- Het gebouw is voorzien van houten buitenkozijnen, waarvan het lakwerk in matige staat verkeert.
- De meeste ramen zijn voorzien van dubbel glas (geen HR++), enkele ramen tpv de kleedlokalen zijn nog voorzien van enkel glas.
- Het grootste deel van de dorpels is uitgevoerd in blauwe hardsteen.

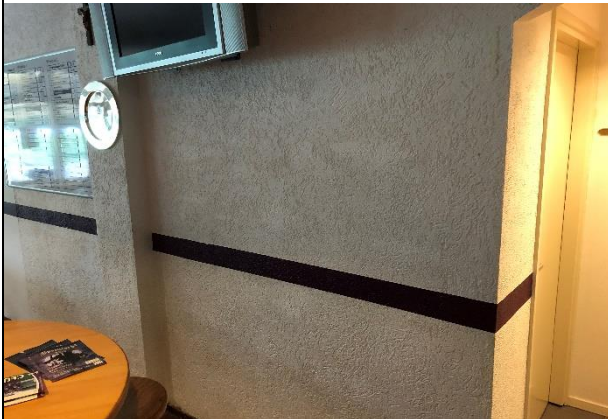
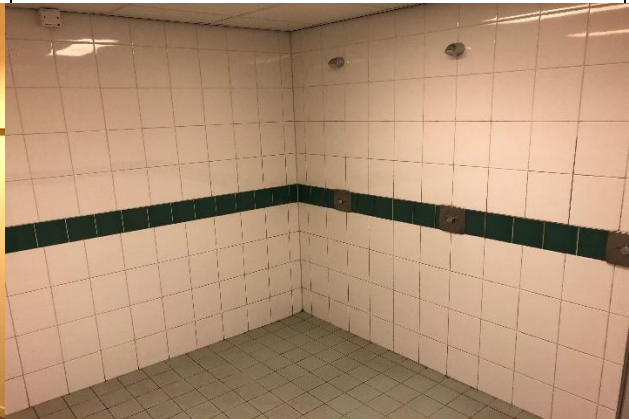
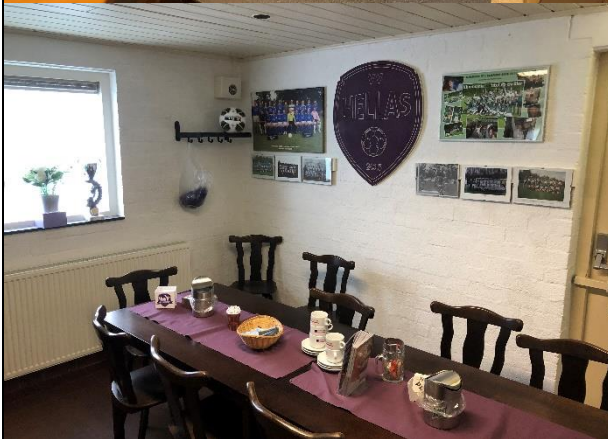
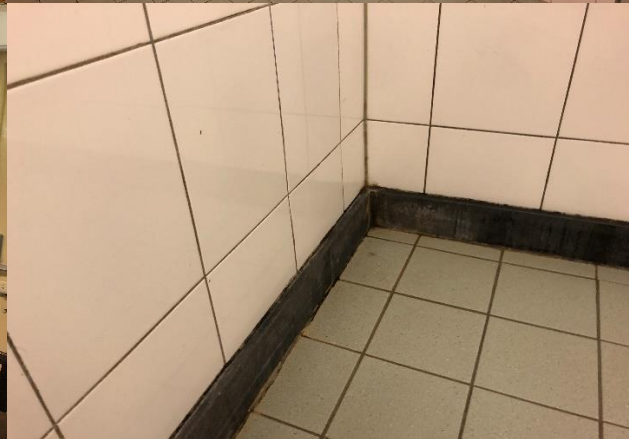
## Binnenwanden en –kozijnen

- Een aantal binnenwanden is uitgevoerd in schoonmetselwerk en voorzien van een verflaag.
- In de kantine zijn de wanden voorzien van een stucclaag met decoratieve structuur.
- Het tegelwerk in de toiletten en douches is nog in redelijk goede staat. Hier en daar zijn wel sporen van schimmel zichtbaar.

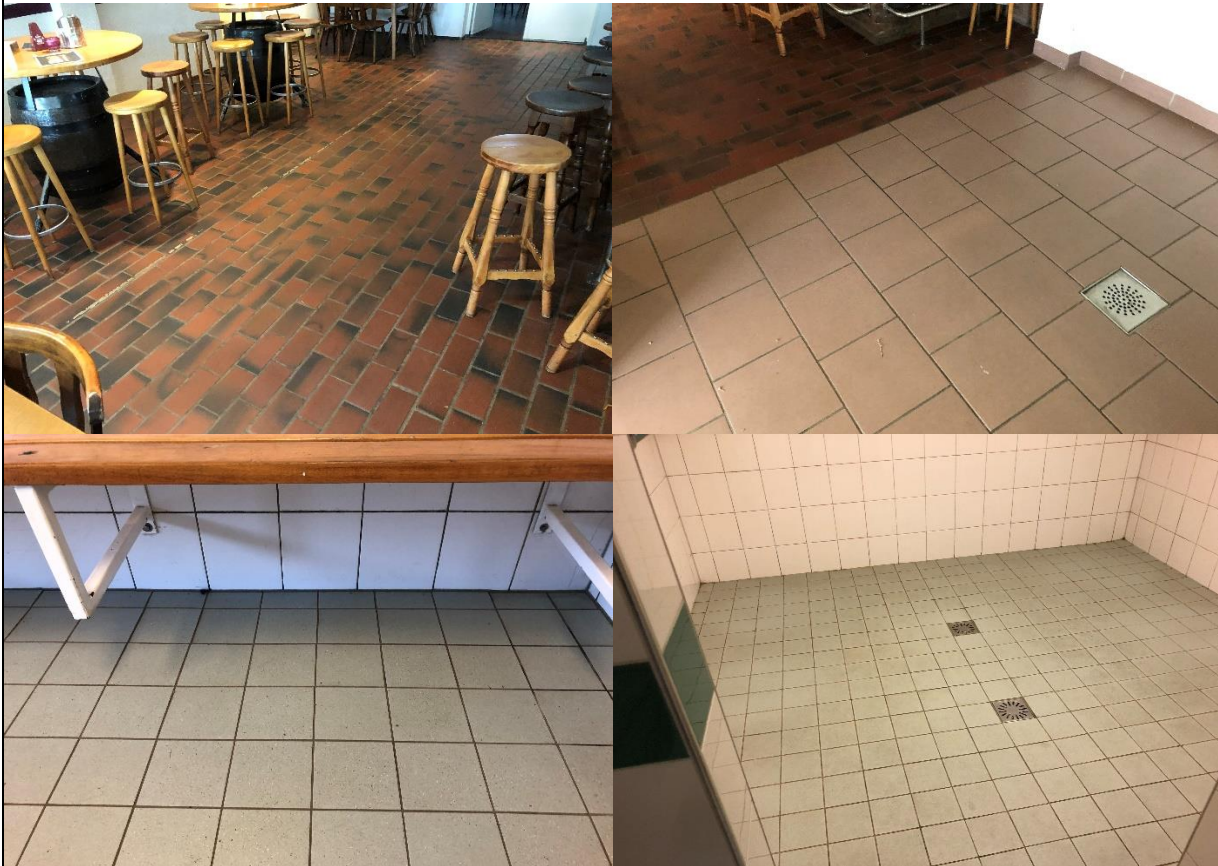
### Vloerafwerkingen

- Vrijwel alle ruimtes zijn voorzien van tegelwerk. In de kantine is dit nog het oorspronkelijke tegelwerk uit 1970, in overige ruimtes (douches, toiletten) is het tegelwerk vervangen bij de laatste renovatiewerkzaamheden.
- De tegels in de douchegedeeltes zijn antislip afgewerkt.

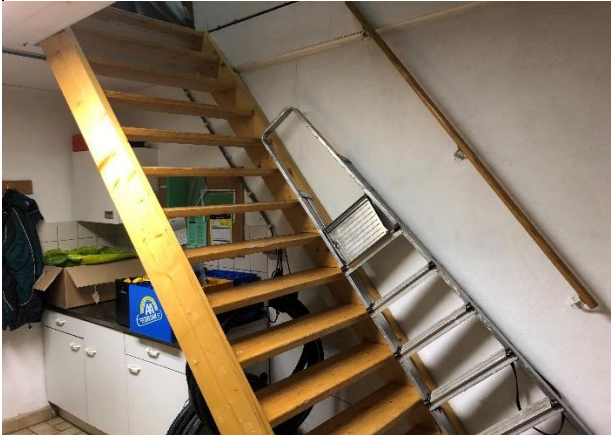
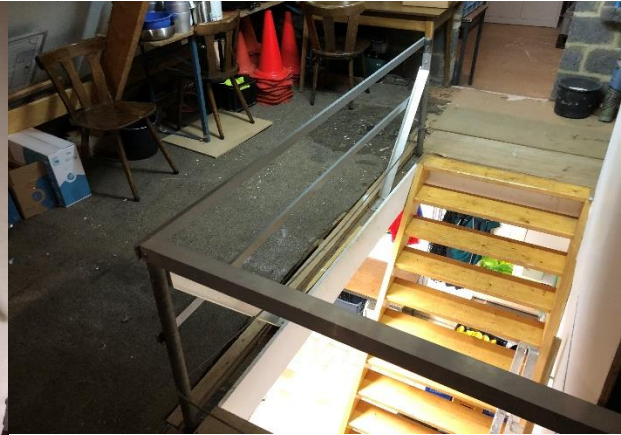
## Trappen, hellingbanen en balustrades

- Er is een enkele houten trap in het complex, tpv de ballenruimte. Deze is alleen aan de muurzijde voorzien van een leuning.
- De borstwering rond het trapgat is te laag en voldoet niet aan de huidige standaarden.

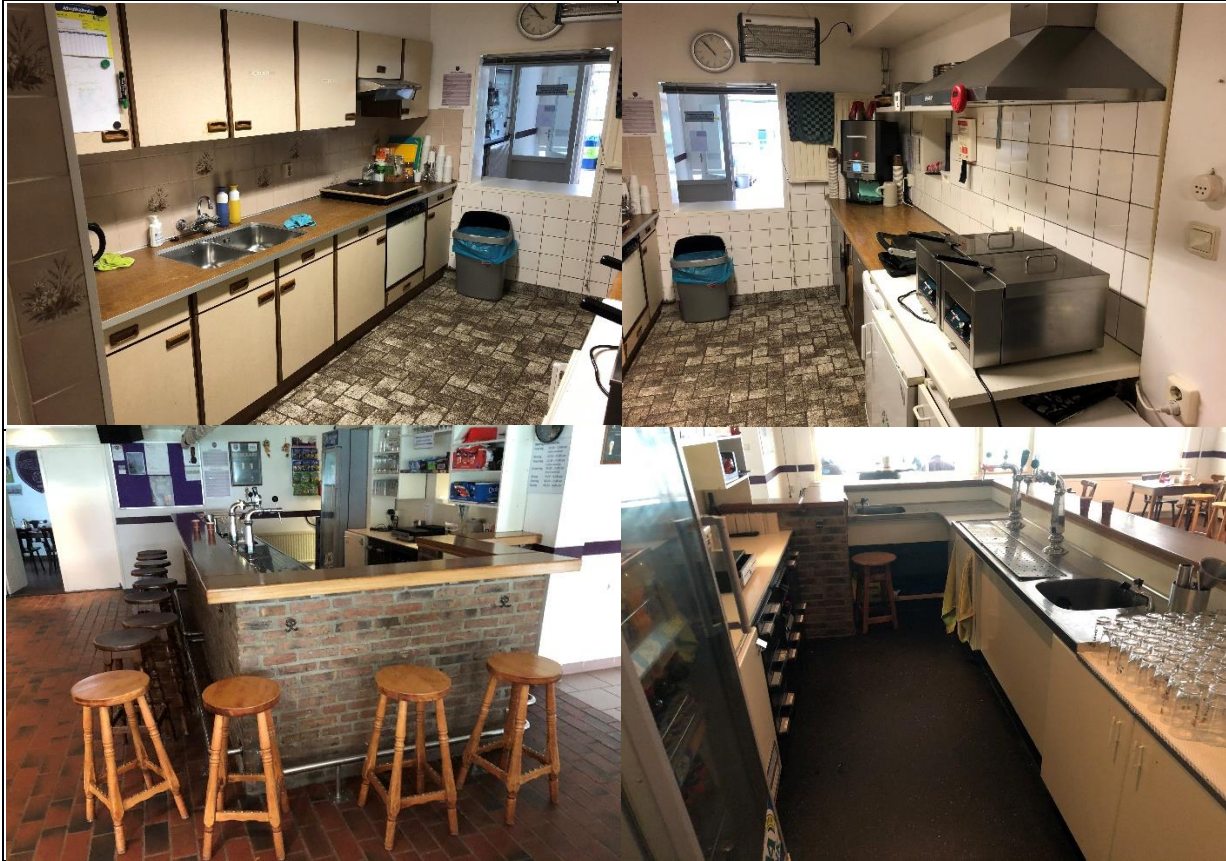
## Vast meubilair

- Er is een vast barmeubel aanwezig, deze is echter verouderd.
- De keuken is voorzien van een sterk verouderd keukenblok, dat niet voldoet aan de hedendaagse standaarden.
- Er is een aantal vaste kastenwanden voor de opslag van materiaal.
-

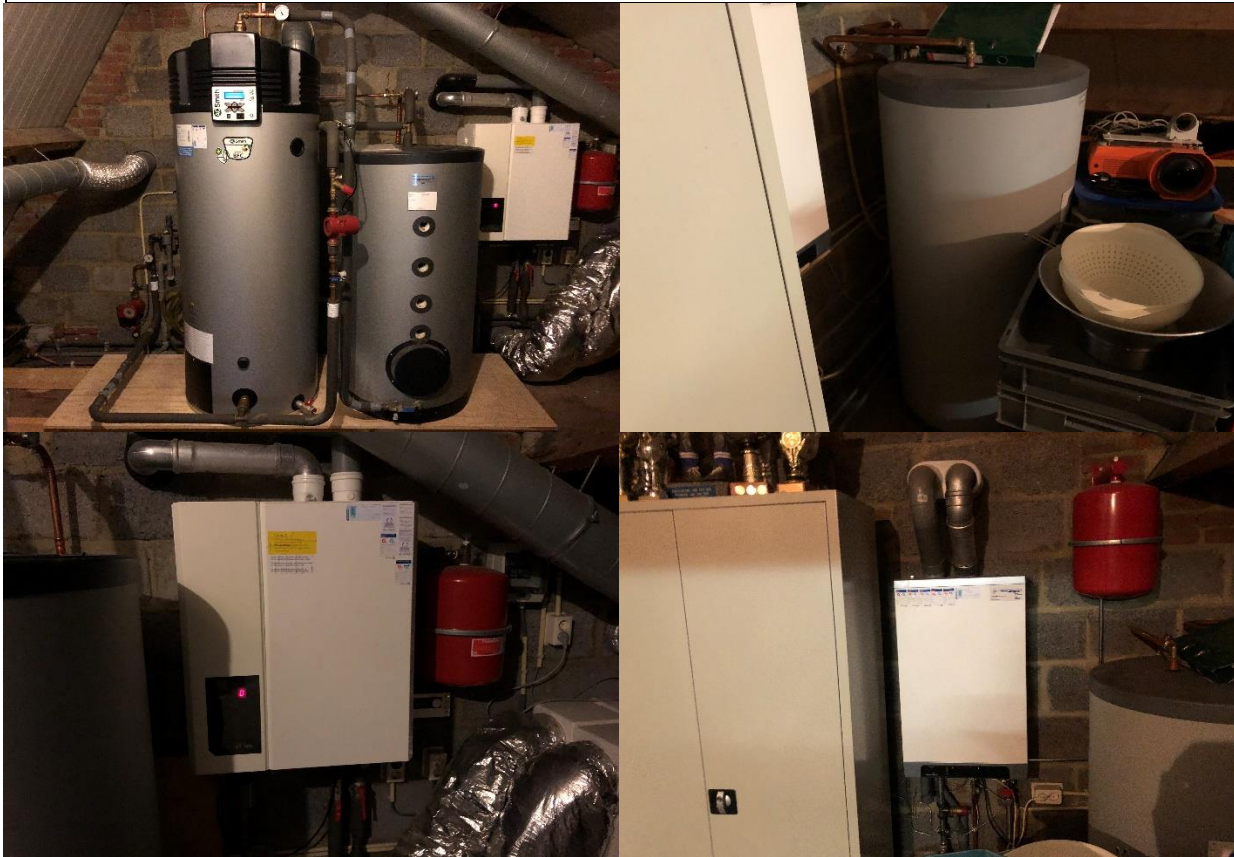
## W-installaties

- De kleedlokalen zijn uitgerust met vier luchtbehandelingskasten met warmteterugwinning. Deze zijn geplaatst tijdens de laatste renovatie.
- In totaal zijn er drie ketelgroepen: één tbv de kantine, één tbv het naastgelegen kleedlokaal en één tbv de kleedlokalen die rechtstreeks uitgeven op de voetbalvelden.
- Er zijn boilers voor de opwekking van sanitair warm water, dat via geïsoleerde leidingen over de zoldervloer verdeeld wordt naar de douches. Deze installatie is eveneens geplaatst tijdens de laatste renovatie.
- Legionellabeheersing gebeurt via automatische spoeling van de douches.
- De kantine is niet voorzien van mechanische ventilatie.

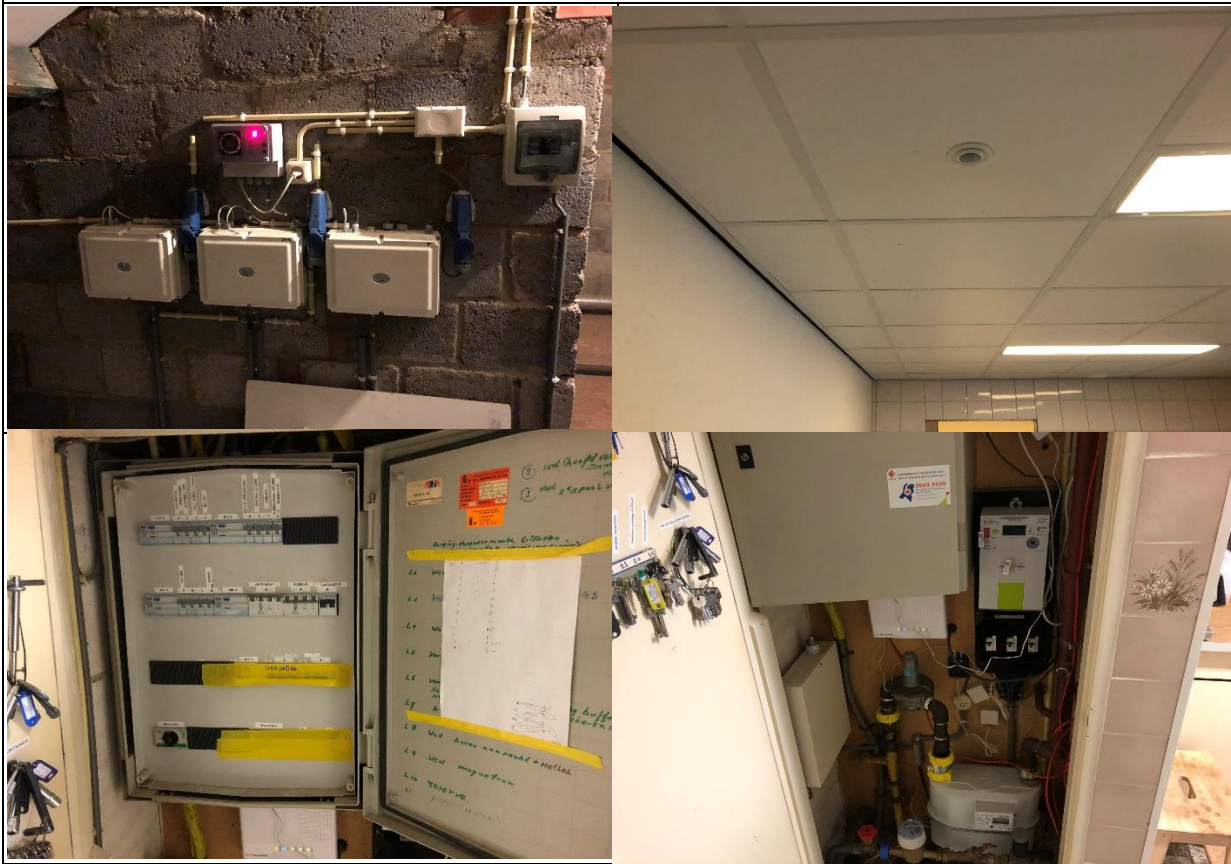
## E-installaties

- De tellerkast bevindt zich in de keuken (combinatie gas, water, elektra). De groepenkast is tijdens de laatste renovatie volledig vervangen en voorzien van automaten.
- In de kantine en de kleedlokalen zijn alle elektrische voorzieningen van het inbouwtype.
- In de bergingen zijn alle elektrische voorzieningen in opbouw geplaatst.
- De verlichting is grotendeels uitgevoerd als TL, gestuurd door aanwezigheidssensors.
- Inbouwspots zijn voorzien van spaarlampen.
- Noodverlichting is aanwezig en functioneert naar behoren.

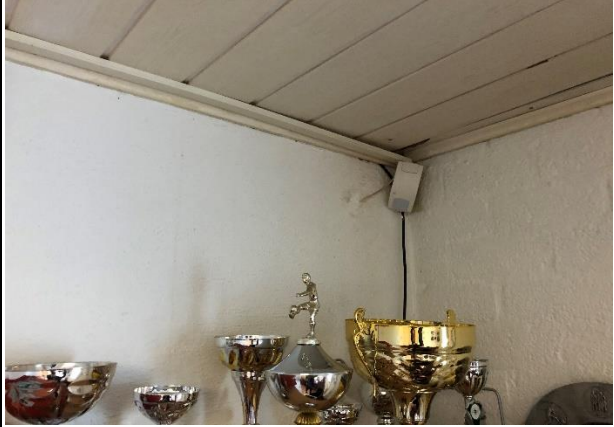
| Beveiliging | |

| Beveiliging | |
|---|--|
| <ul style="list-style-type: none"> <li>- De kantine, bestuurskamer en voorraadkamer zijn uitgerust met een inbraakalarm (bewegingsmelders)</li> <li>- In het complex zijn geen rookmelders aanwezig</li> <li>- Er zijn blustoestellen aanwezig</li> </ul> | |

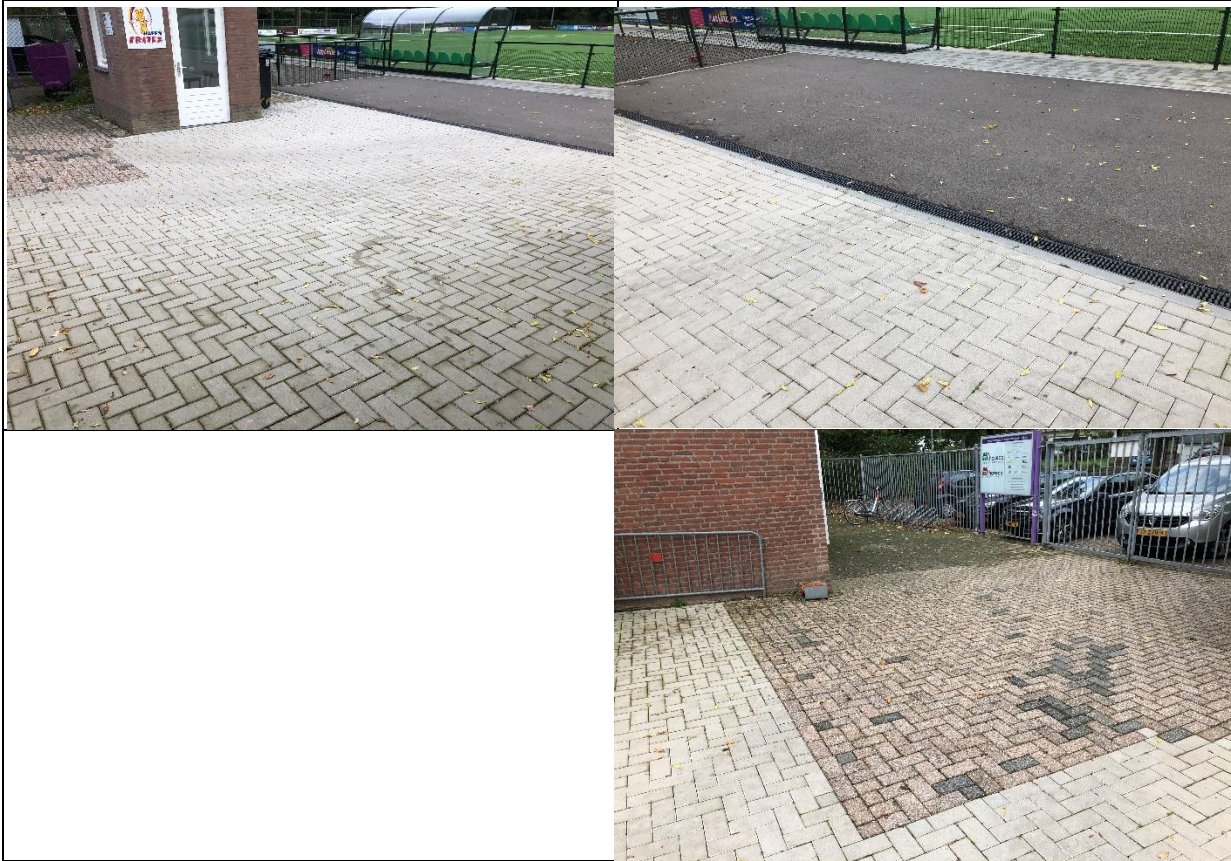
## Terreinaanleg

- De terreinaanleg rond het gebouw is voorzien in betonklinkers. Deze zijn deels vernieuwd bij de laatste renovatiewerken.

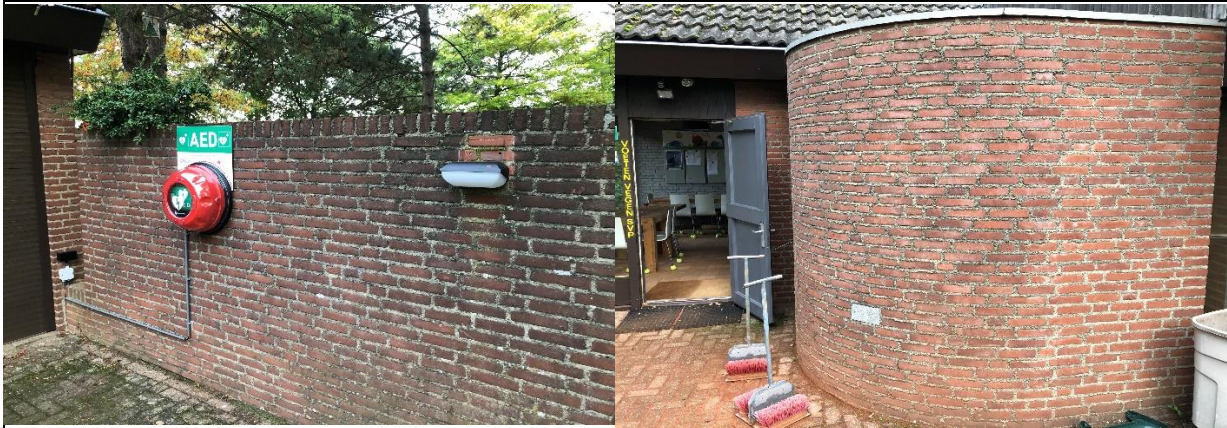
## Buitenwanden

- De buitenwanden zijn uitgevoerd als spouwconstructie, met een buitenspouwblad in gevelmetselwerk. De spouw is niet voorzien van isolatie.
- Op verschillende plaatsen is het voegwerk beschadigd.
- Over het algemeen bevindt het metselwerk zich in redelijk goede staat. De topgevels zijn voorzien van een houten gevelbeplanking.

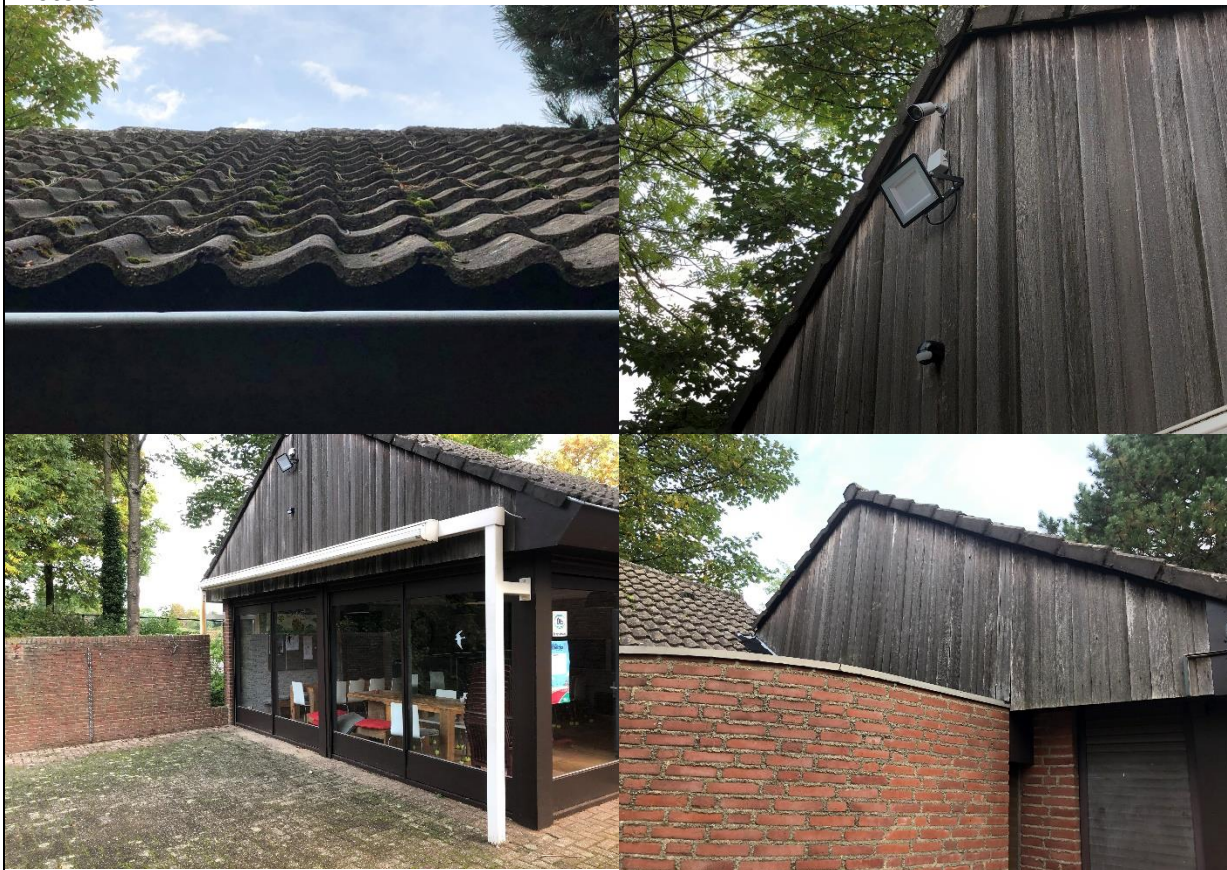
### Daken

- De hellende daken zijn niet geïsoleerd en voorzien van een dakbedekking in betonpannen. Deze zijn in een matige/slechte staat en aan vervanging toe.
- Het platte dak is voorzien van een dichting in bitumen.
- Er zijn twee dakkoepels, één tpv de keuken en één tpv de trap. De eerste is voorzien van traliewerk ter voorkoming van inbraak, de laatste is dichtgetimmerd langs de onderzijde.
- De boeiboorden zijn uitgevoerd in hout, het schilderwerk is goed onderhouden en vertoont geen gebreken.
- De afvoergoten in pvc zijn weggewerkt achter een houten omkasting, eveneens voorzien van goed onderhouden schilderwerk.

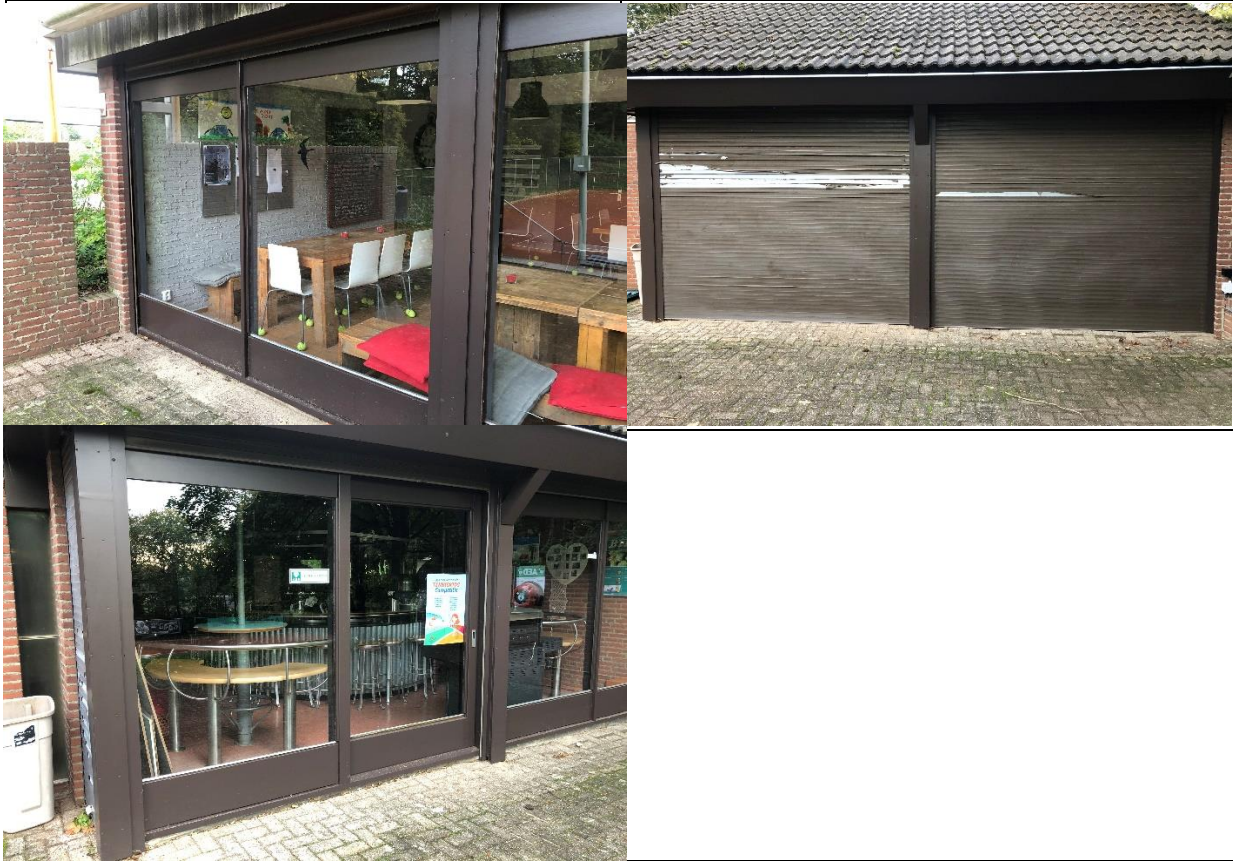
## Buitenkozijnen

- De buitenkozijnen zijn uitgevoerd in hout, voorzien van goed onderhouden schilderwerk.
- Alle kozijnen zijn nog voorzien van enkel glas.
- Er is één schuifraam tpv de bar.
- Aan de zuid-west gevel is er een luifel bevestigd, deze is in goede staat.
- De rolluiken zijn aan onderhoud toe, aangezien het schilderwerk in slechte staat is.

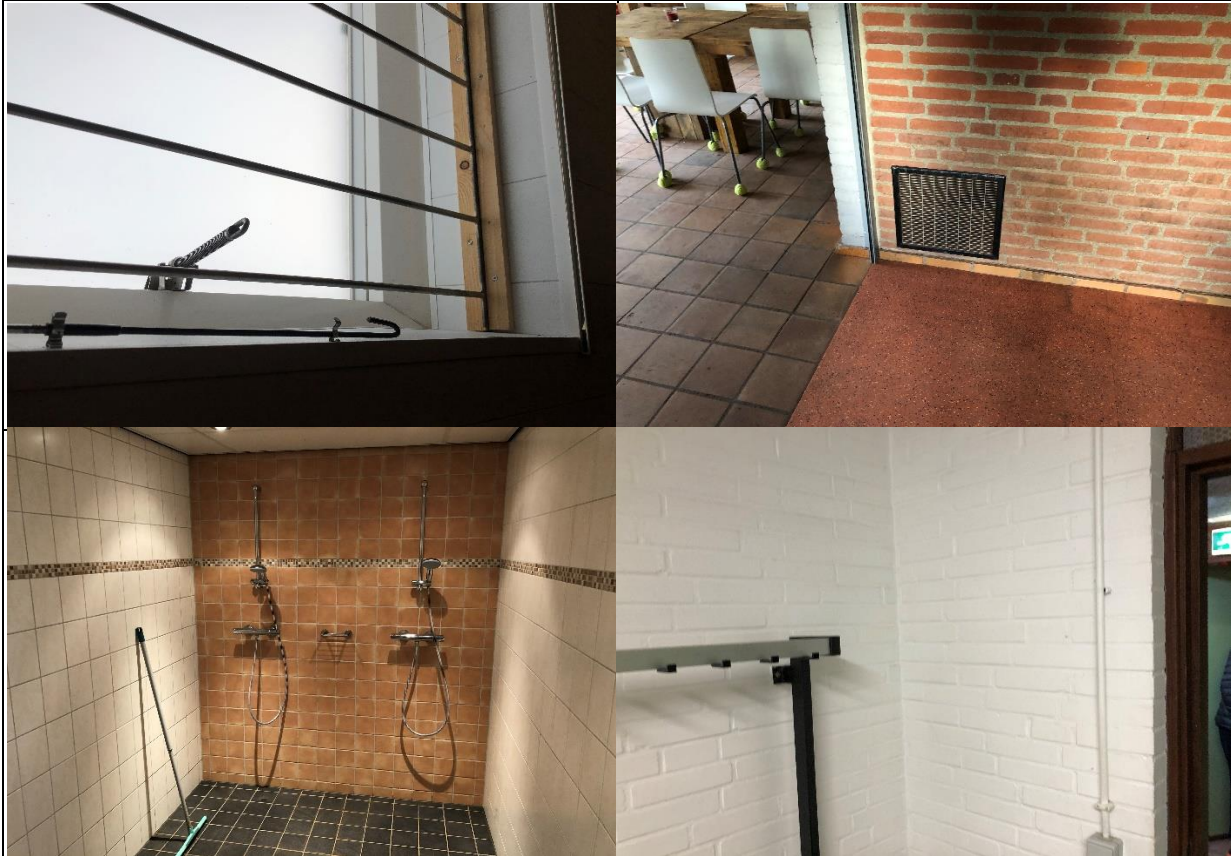
## Binnenwanden en –kozijnen

- Alle binnenwanden zijn uitgevoerd in schoonmetselwerk en niet voorzien van schilderwerk.
- Alle binnenwanden op de begane grond zijn steunpunten voor de dakspanten. In de kelder zijn er enkele niet-dragende binnenwanden.
- De douches en toiletten zijn recent voorzien van nieuw tegelwerk en zijn goed onderhouden.

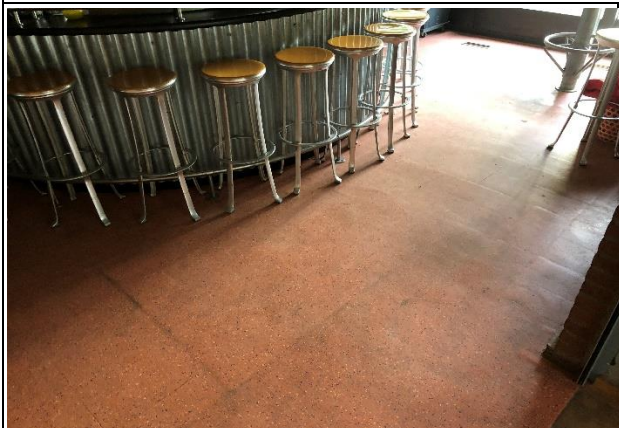
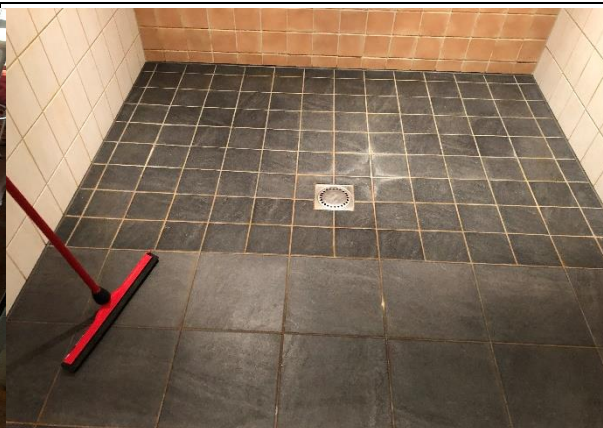
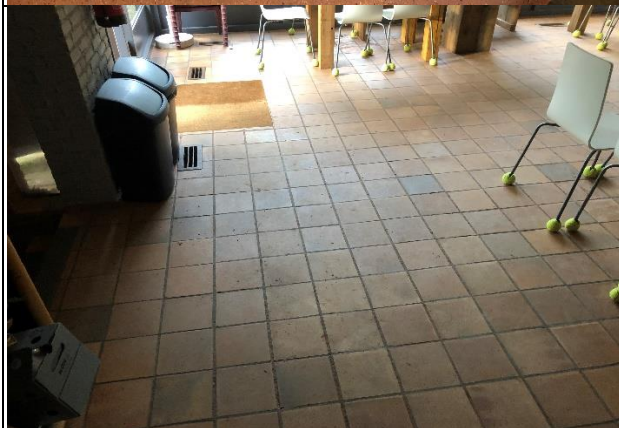
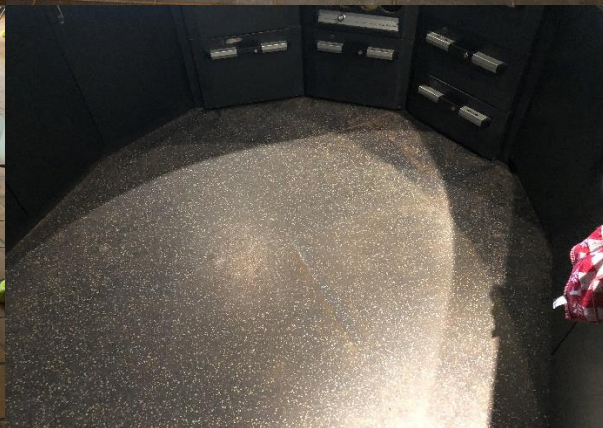
### Vloerafwerkingen

- Vrijwel alle vloeren zijn nog voorzien van het oorspronkelijk tegelwerk uit 1980.
- De douches en toiletten zijn recent voorzien van nieuw tegelwerk en zijn goed onderhouden.
- Achter de bar is er een verhoogde vloer i.v.m. het leidingenverloop. Deze vloer is op enkele plaatsen verzakt. De linoleum die op de verhoging is aangebracht verkeert eveneens in slechte staat.

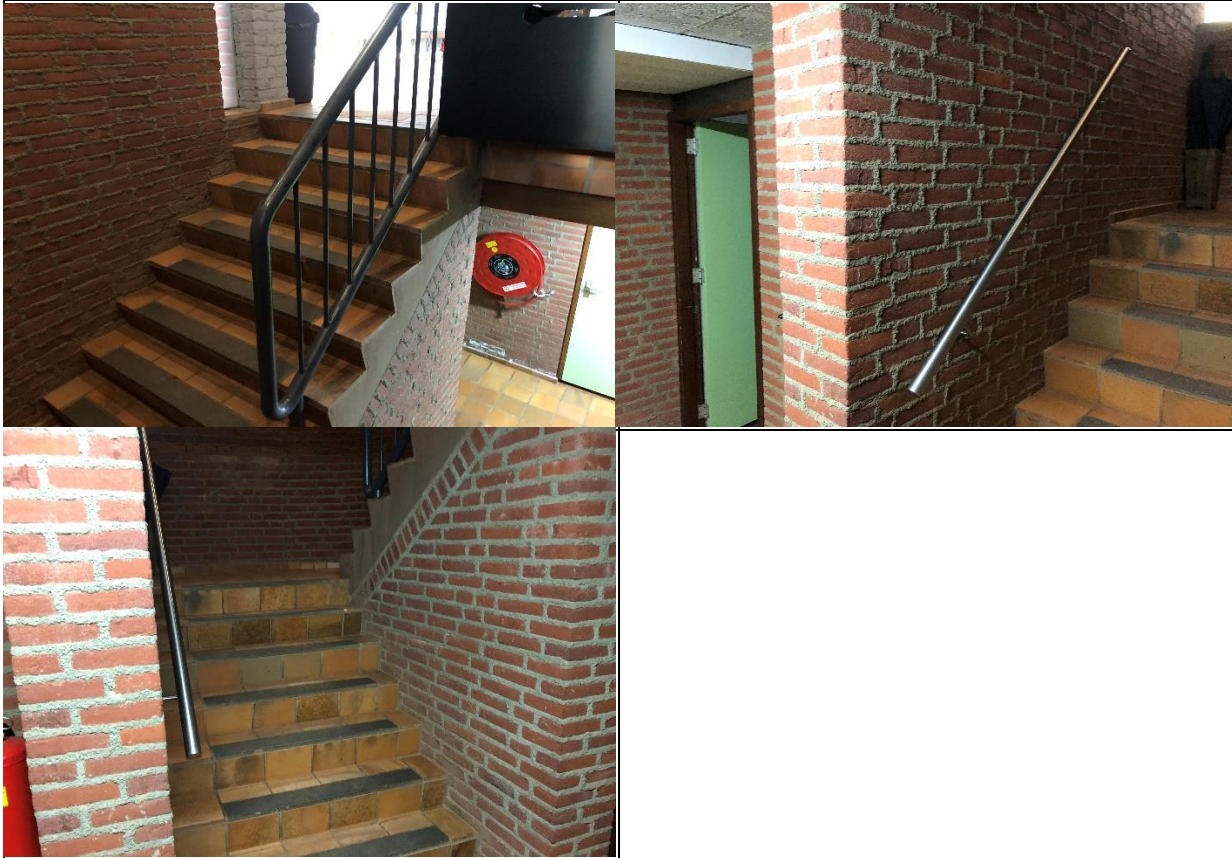
## Trappen, hellingbanen en balustrades

- De trap tussen de kelder en de begane grond is uitgevoerd in ter plaatse gestorte beton.
- De trap is bekleed met tegels en voorzien van een antislipneus.
- De leuning van de trap is uitgevoerd in stalen spijlen, voorzien van een laklaag.

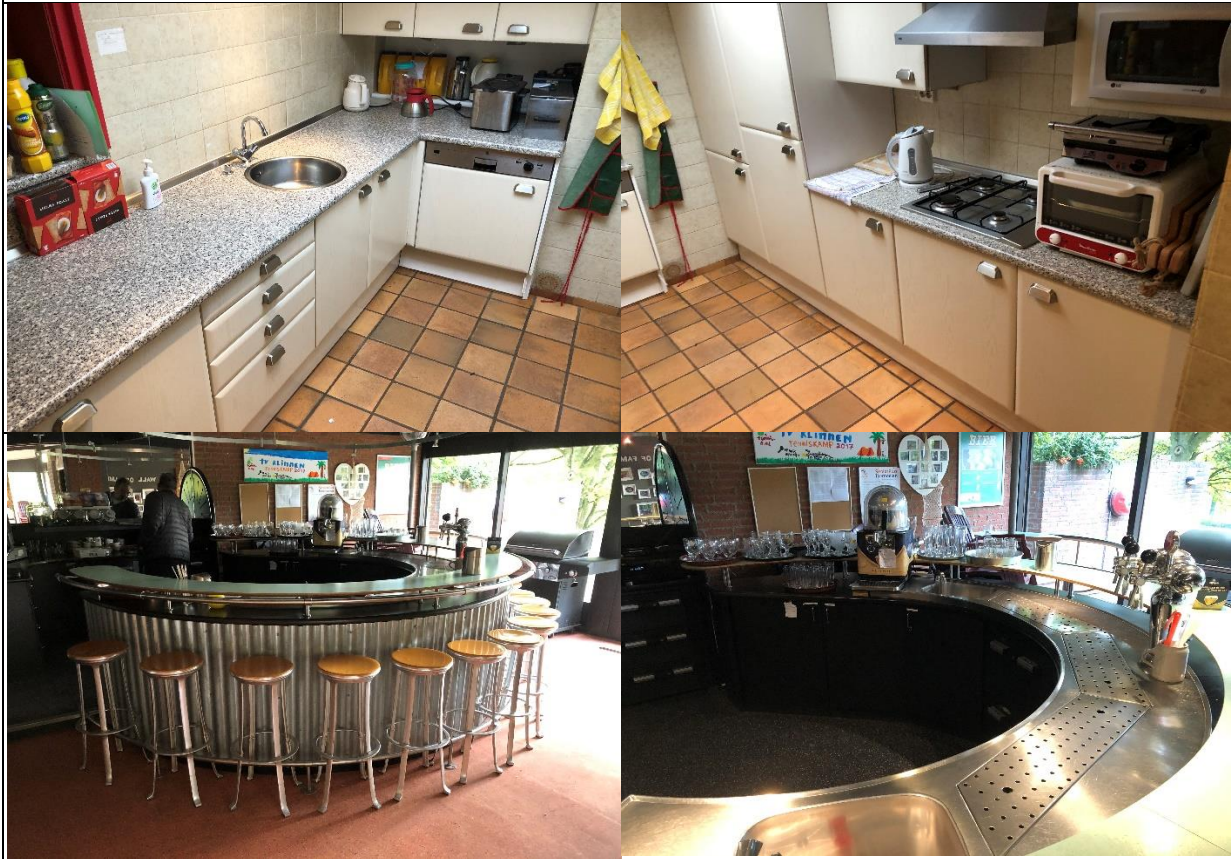
## Vast meubilair

- Er is een vast barmeubel aanwezig, deze is echter verouderd.
- De keuken is voorzien van een sterk verouderd keukenblok, dat niet voldoet aan de hedendaagse standaarden.
- In het bargedeelte zijn er enkele vaste zithoeken gecreëerd, deze zijn in goede staat.

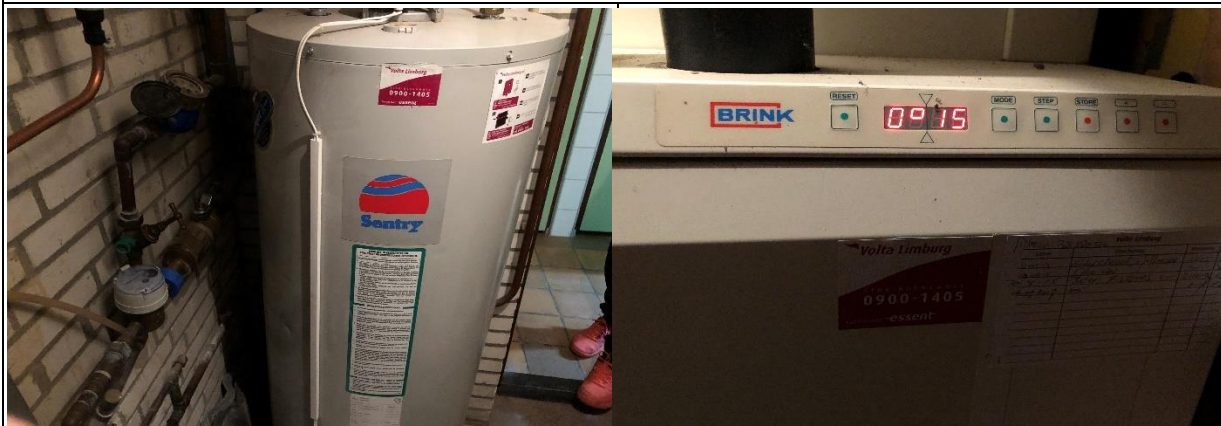
## W-installaties

- In de kelder is er een stooklokaal ingericht met een cv-ketel en boiler. Beide toestellen zijn verouderd.
- De verwarming van het gebouw gebeurt door middel van lucht. Geïsoleerde kanalen verlopen via het verlaagd plafond in de kelder naar de vloerroosters in de kantine.
- Mechanische afzuiging is voorzien middels roosters in de binnenwanden, die verlopen naar de ventilatiebox in het stooklokaal. Natuurlijke toevoer van verse lucht.
- In de kelder is er een lokaal voorzien met tanks en pomp (jaarlijks gekeurd) tbv het sproeien van de banen. De tanks worden gevoed met leidingwater.

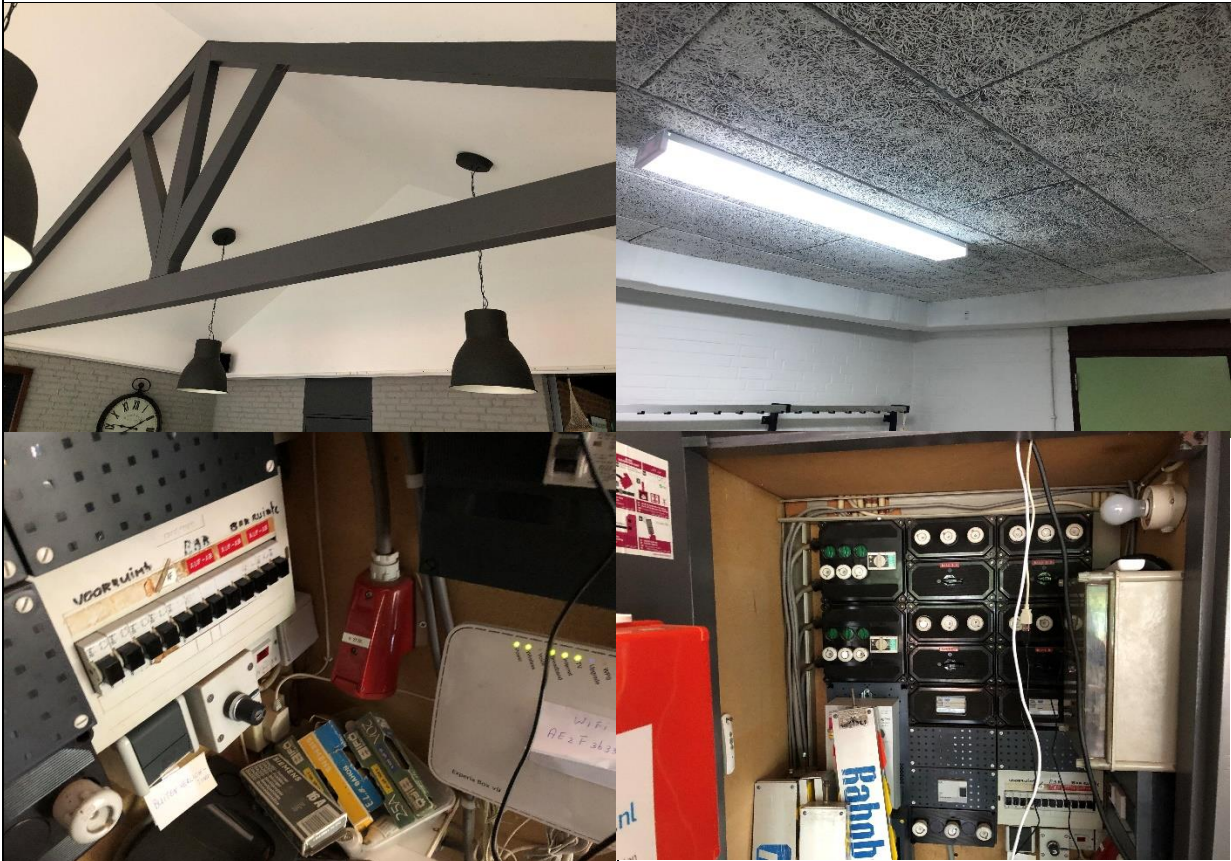
## E-installaties

- De meterkast bevindt zich in het zitgedeelte van de kantine (gas en elektra). De groepenkast is sterk verouderd (smeltzekeringen).
- Op de begane grond zijn alle elektrische voorzieningen van het inbouwtype.
- In de kelder zijn alle elektrische voorzieningen in opbouw geplaatst.
- Verlichting in het zitgedeelte van de kantine door middel van grote hanglampen.
- Verlichting in het bargedeelte van de kantine door middel van halogeenspots.
- Verlichting in de kelder door middel van TL, halogeenspots in de douches.
- Noodverlichting is aanwezig en functioneert naar behoren.

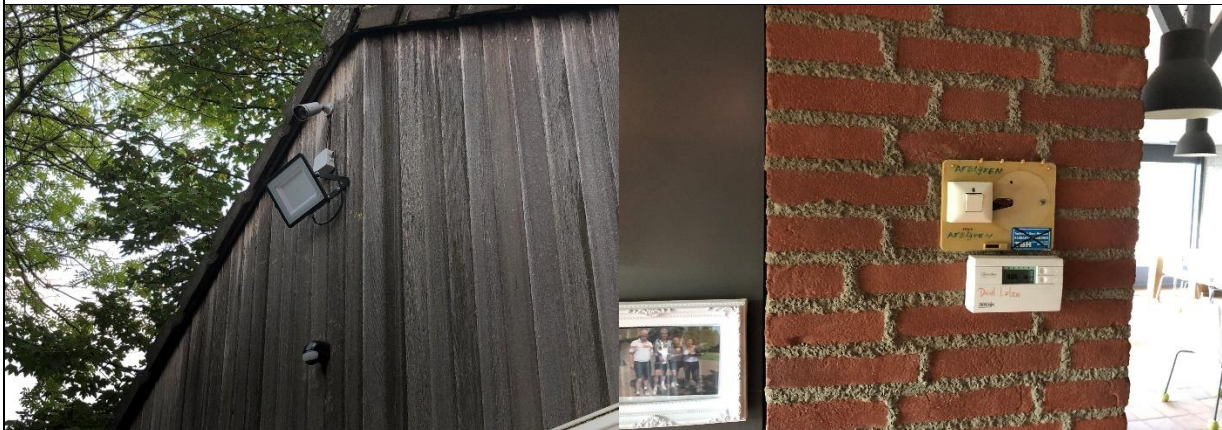
## Beveiliging

- Het complex is niet voorzien van een inbraakalarm, wel worden momenteel enkele beveiligingscamera's tegen de gevel voorzien.
- Er is een rookmelder aanwezig in de stookruimte, niet in de overige ruimtes van het gebouw.
- Op diverse plaatsen zijn er poederblussers aanwezig en er is een brandhaspel.

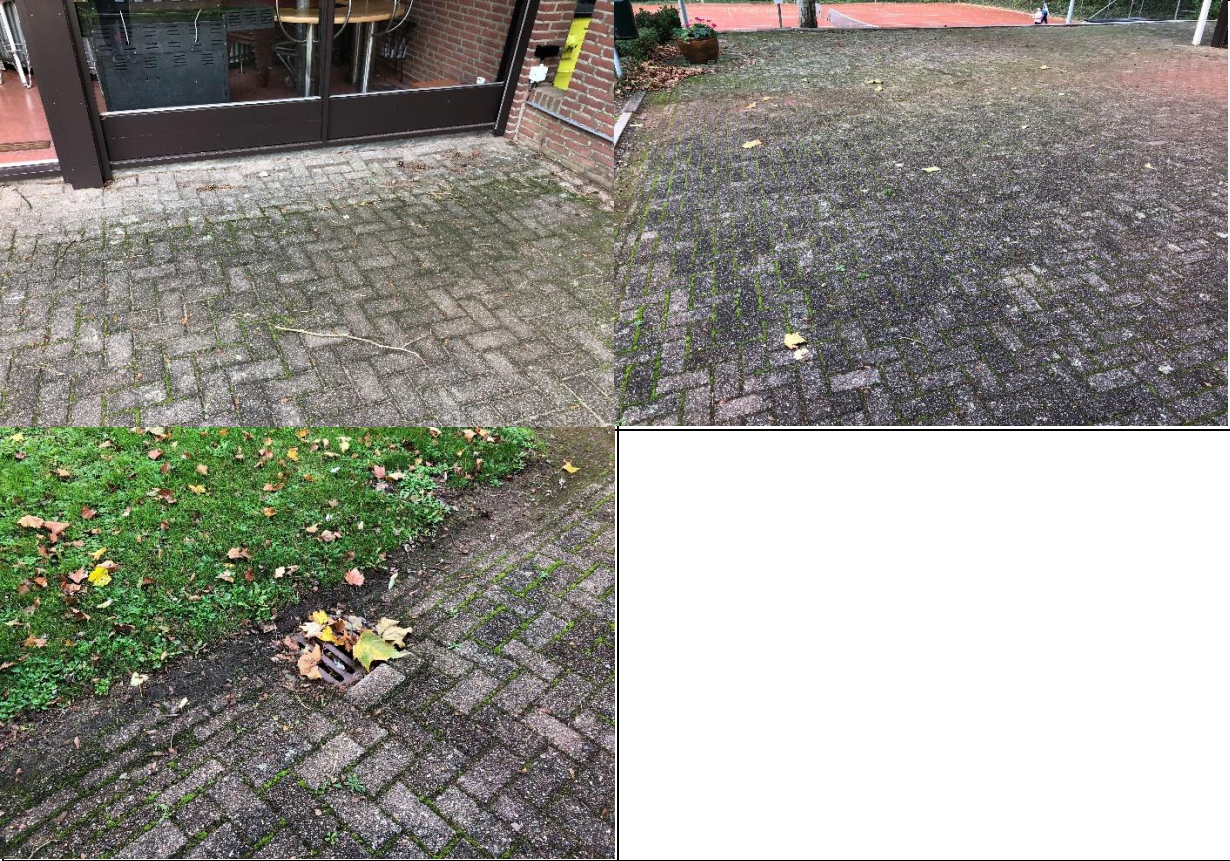
| Terreinaanleg | |

| <ul style="list-style-type: none"> <li>- De verharding is voorzien in betonklinkers en verkeert in redelijke staat.</li> <li>- Afvoer van het hemelwater gebeurt via gietijzeren slokkers.</li> </ul> | |
