**15HBO090-00**

**Basisschool  
Ummer Clumme  
te Klimmen**

Statusrapport

d.d. 10 juli 2015

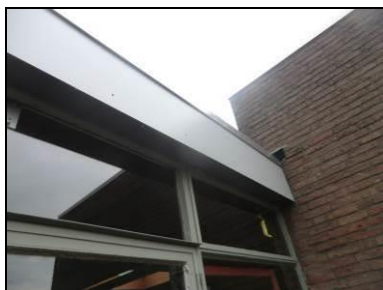
Gedeeltelijk boeiboorden van volkernbeplating

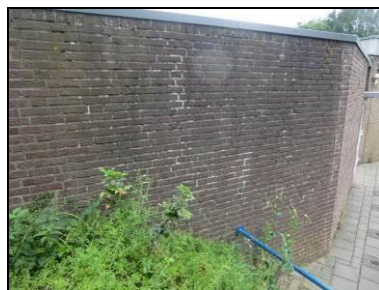
Het voegwerk ontbreekt op enkele plaatsen, met name ter plaatse van de geveldelen aan de slagzijde. Bovendien is lokaal scheurvorming geconstateerd. Het voegwerk staat op korte termijn op voor vervanging.

Ontbrekend voegwerk

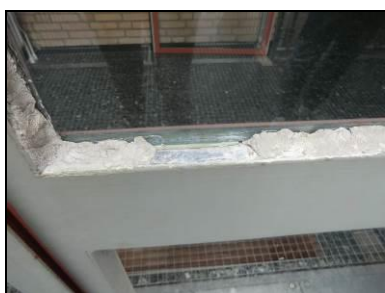
De stalen kozijnen en deuren dateren uit de bouwperiode van de gymzaal en hebben daarmee hun technische levensduur inmiddels bereikt. Ook uit energetisch oogpunt kan het interessant zijn de kozijnen te vervangen door kozijnen met dubbele beglazing. Bovendien 'krijgt' het schilderwerk van de kozijnen en bestaan de borstweringen, conform rapportage van de firma Adviesbureau Van de Weijer BV, uit asbesthoudende beplating. Ook verkeert de stopverf in een slechte staat.

Ontbrekende stopverf

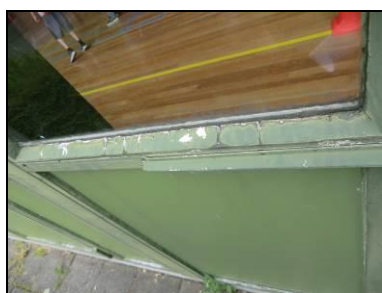
Vaal schilderwerk en asbesthoudende borstwering

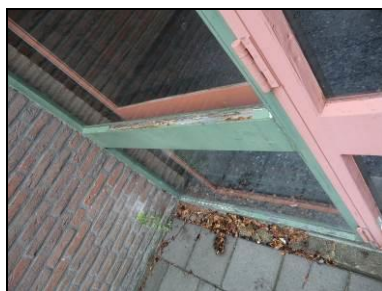
Corrosie aan pui entree

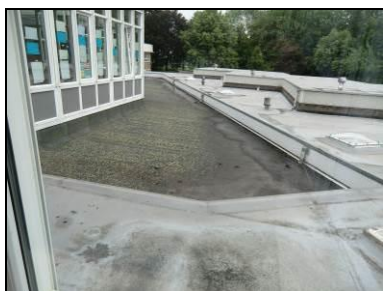
Bitumineuze dakbedekking

De dakvlakken tussen de verschillende niveaus van het gebouw zijn voorzien van een bitumineuze dakbedekking welke eveneens in een redelijke staat van onderhoud verkeert. Over de gehele linie is een lichte mate van algengroei geconstateerd. Bovendien valt op dat de dakvlakken van een bepaalde 'etage' van het gebouw afwateren op deze bitumineuze dakbedekkingen en dat van hieruit min of meer in pandig de hemelwaterafvoeren zijn aangesloten op de riolering. Tijdens de rondgang met de conciërge is naar voren gekomen dat bij hevige regenval de dakvlakken vol water lopen en de afvoeren de hoeveelheid water onvoldoende kunnen verwerken, waardoor ook regenwater onder de aansluitingen met het opgaande lood- en metselwerk komt.

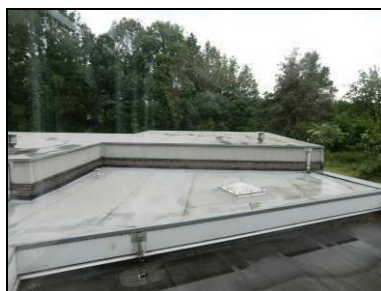
De dakbedekking van de dakvlakken boven de klaslokalen en gangen is uitgevoerd in pvc en verkeert in een matige staat van onderhoud. Tijdens het vooroverleg aangegeven dat er regelmatig lekkages worden geconstateerd en bij de dakinspectie is geconstateerd dat de pvc verouderd is en binnen een aantal jaren aan vervanging toe is.

PVC dakvlakken

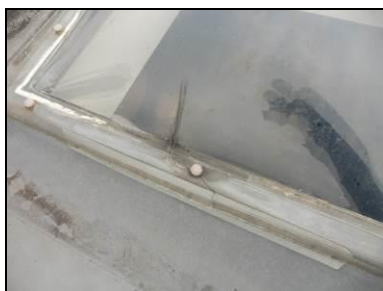
Kapotte lichtkoepel

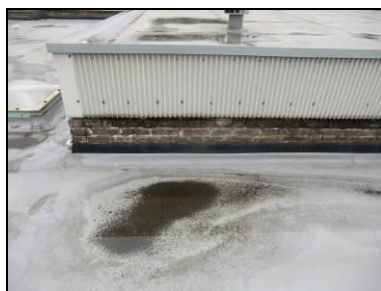
Ofschoon over het algemeen voldoende afschot is toegepast, is op meerdere plaatsen plasvorming op het dak geconstateerd. Er heeft geen destructief onderzoek plaatsgevonden, echter bestaat het vermoeden dat de pvc-

Waterplas op dakvlak

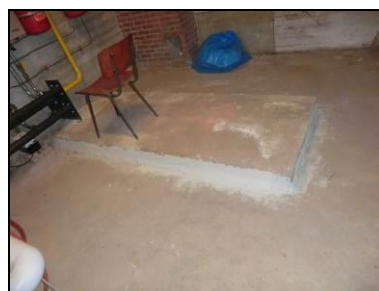
De opstorting in de cv-ruimte bevat conform de rapportage van de firma Adviesbureau Van de Weijer BV asbest. Teneinde te voorkomen dat men in contact kan komen met de asbest in de opstorting is de opstorting 'afgeschermd' met specie. Advies deze opstortingen c.q. asbest alsnog te saneren.

Opstorting in cv-ruimte bovenste bouwdeel

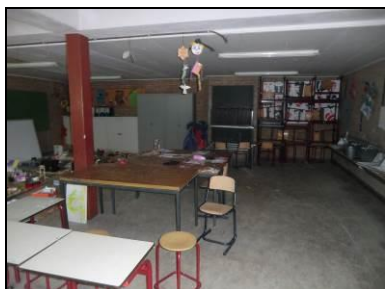
De vloer berging naast de voormalige knutselruimte in het souterrain bevat conform de opgestelde asbestrapportage asbest. Derhalve wordt deze ruimte niet meer gebruikt voor lesactiviteiten. Op termijn dient de asbesthoudende vloerafwerking alsnog gesaneerd te worden. Ook de opstorting in de cv-ruimte bevat mogelijk asbest, deze locatie wordt echter niet genoemd in de rapportage van de firma Adviesbureau Van de Weijer BV.

Voormalige knutselruimte in souterrain

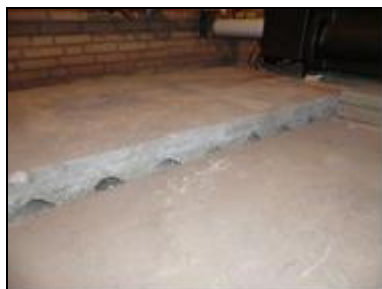
Opstorting in cv-ruimte (asbest?)

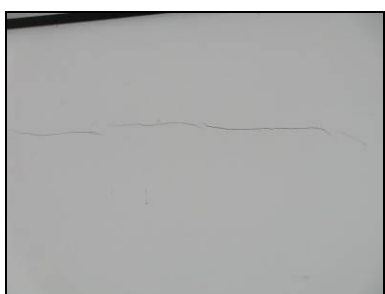
In een van de lokalen is een scheur in het stukwerk geconstateerd, dit heeft echter geen directe gevolgen.

Scheur in muur

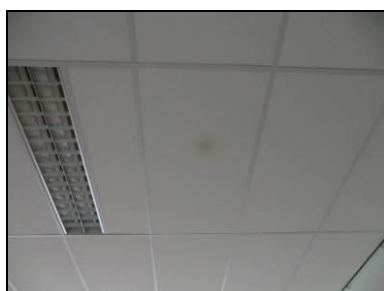
Incidentele vervuiling

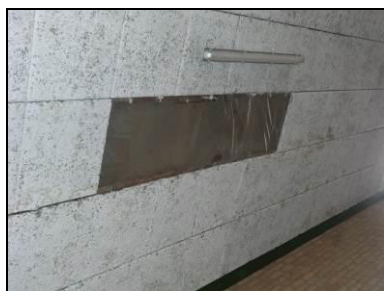
In de gymzaal en de toestellenberging zijn houtwolcementplaten toegepast. Ter plaatse van de toestellenberging zijn recentelijk enkele platen losgeraakt. Ook in de gymzaal zijn diverse plafondplaten voorzien van extra bevestigingspunten. Advies deze plafonds binnen nu en ca. 5 jaren te vervangen.

Ontbrekende platen in toestellenberging

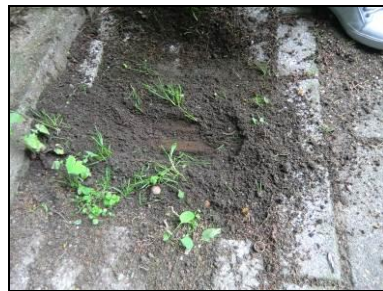
Verstopte straatkolk

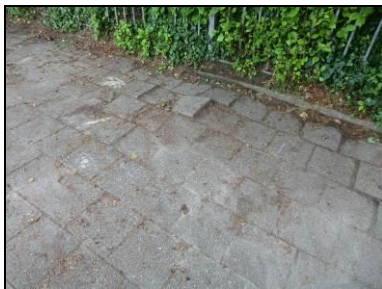
Opgedrukte bestrating

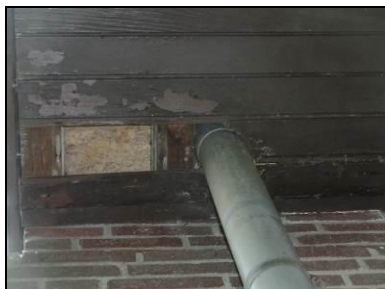
Aangetast houten overstek

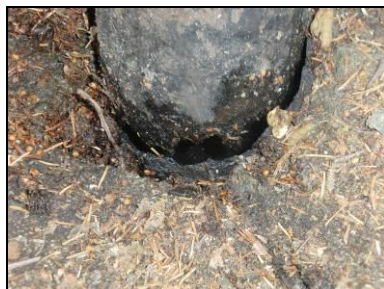
De hemelwaterafvoeren van de gymzaal zijn extern gesitueerd en zijn uitgevoerd in PVC en grotendeels voorzien van stalen en gegalvaniseerde ondereinden. De hemelwaterafvoeren zijn niet vervangen bij de dakwerkzaamheden en zijn verkleurd c.q. naderen het einde van de technische levensduur. Een van de stalen ondereinden is doorgeroest. Ter plaatse van deze hemelwaterafvoer is aan de binnenzijde een lekkageplek geconstateerd.

Doorgeroeste stalen ondereind

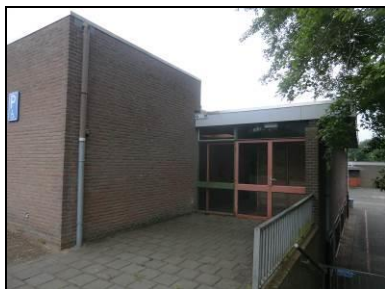
Verouderde PVC hemelwaterafvoer

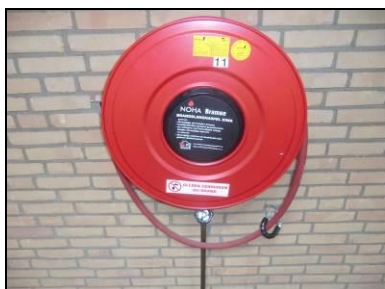
De gymzaal is voorzien van diverse brandslanghaspels welke in een redelijke staat van onderhoud verkeren. De brandslanghaspels hadden echter begin dit jaar gekeurd moeten worden.

Niet gekeurde brandslanghaspel

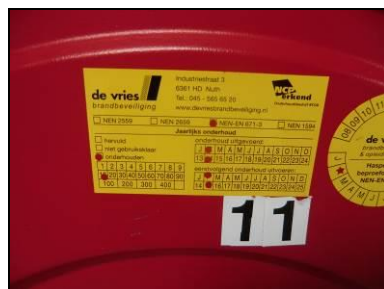
Laatste keuring in 2014

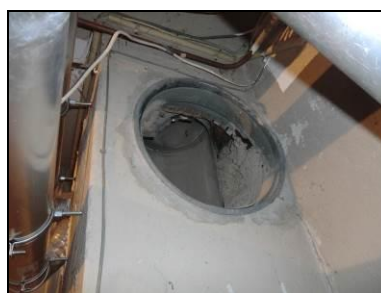
Rookgasafvoer met asbestbuis

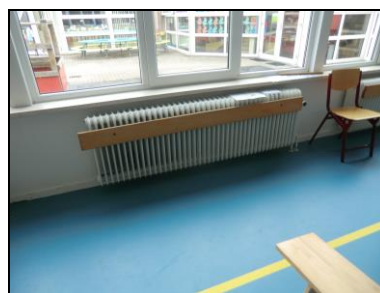
Ter plaatse van de speelzaal zijn eveneens radiatoren voorzien. Normaliter worden de radiatoren in de speelzaal deugdelijk afgeschermd teneinde onveilige situaties als verbranding en letsel te voorkomen. In de huidige situatie is de veiligheid onvoldoende gewaarborgd.

Onveilige radiatoren in speelzaal

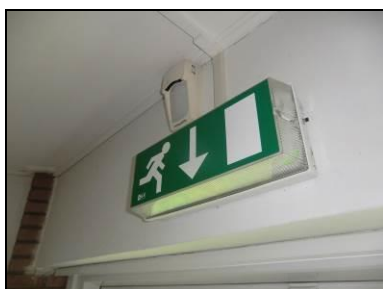
Kapotte verlichting

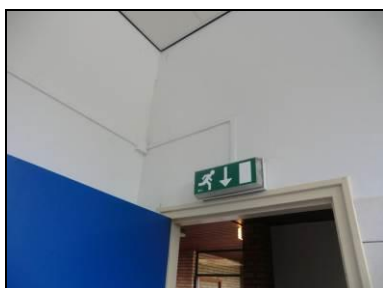
In de gymzaal is eveneens nood- en vluchtwegverlichting aanwezig. Ook hier is een enkel armatuur c.q. lamp defect. In het kader van de veiligheid dienen deze armaturen en lampen hersteld c.q. vervangen te worden.

Kapotte verlichting
