| Onderwerp | Onderzoek inzake uitvoering aanleg klimbos bij de IJzeren Man |

Zeeland, 17 augustus 2020

Betreft : Boomtechnisch onderzoek klimbos Vught

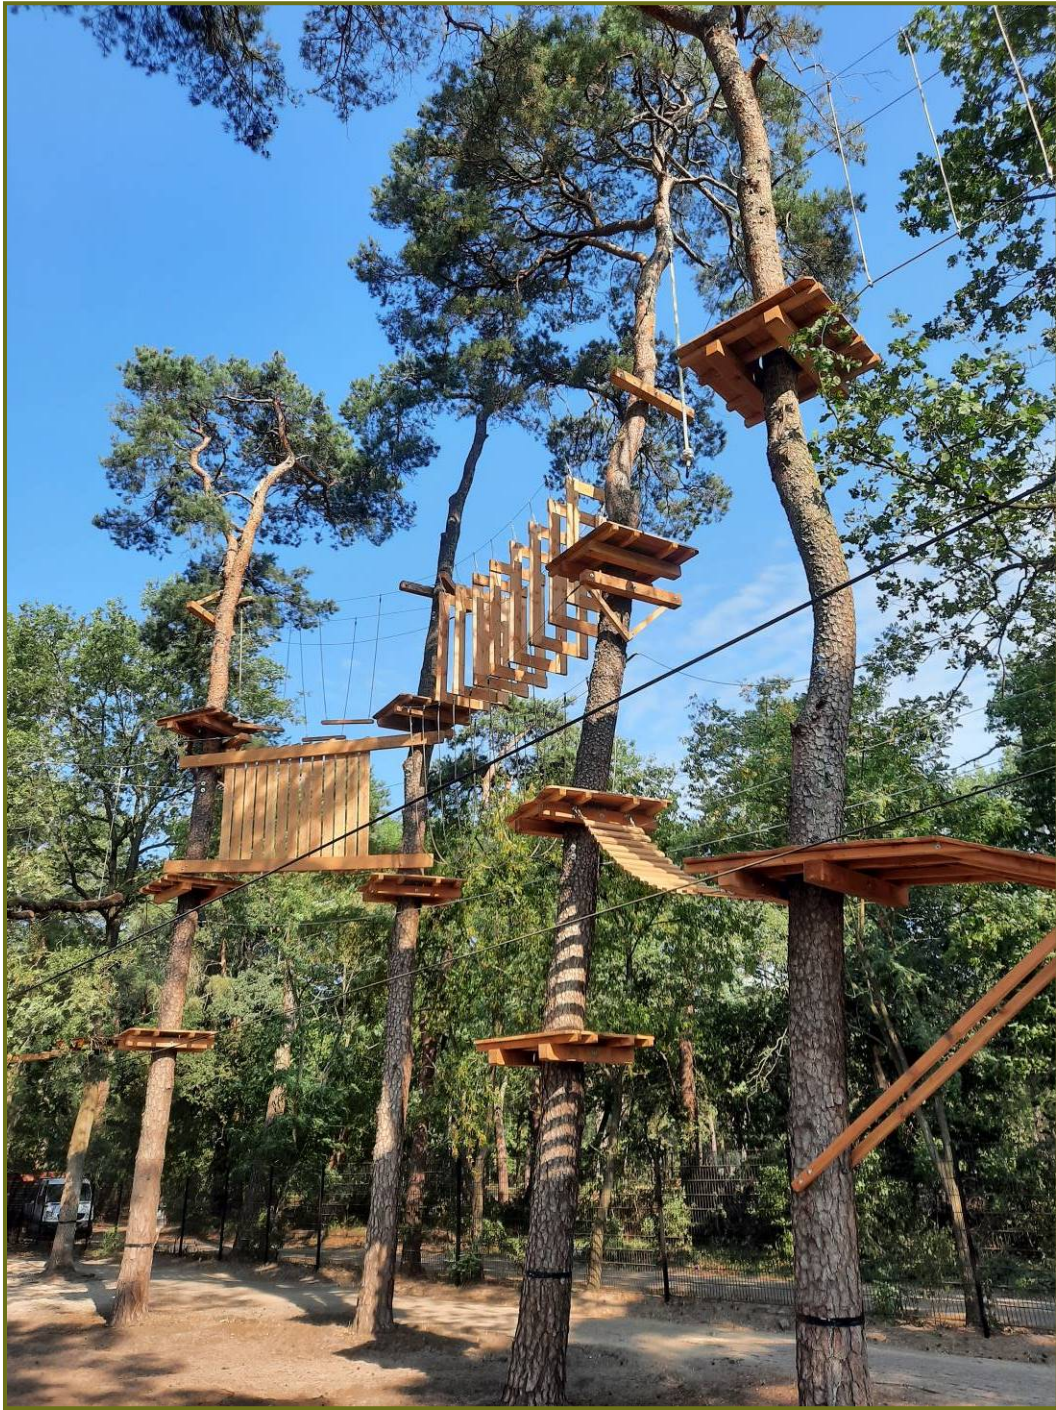
Dit parcours is verder westwaarts gelegen. Het klimparcours is hier voornamelijk bevestigd aan de bomen. Het gaat dan vooral om bevestiging van de plateaus, ondersteuning van de plateaus, bevestiging van het parcours en de bevestiging van de valbeveiliging, zie *afbeelding 2*.

Afbeelding 2. Klimbos parcours in de bomen

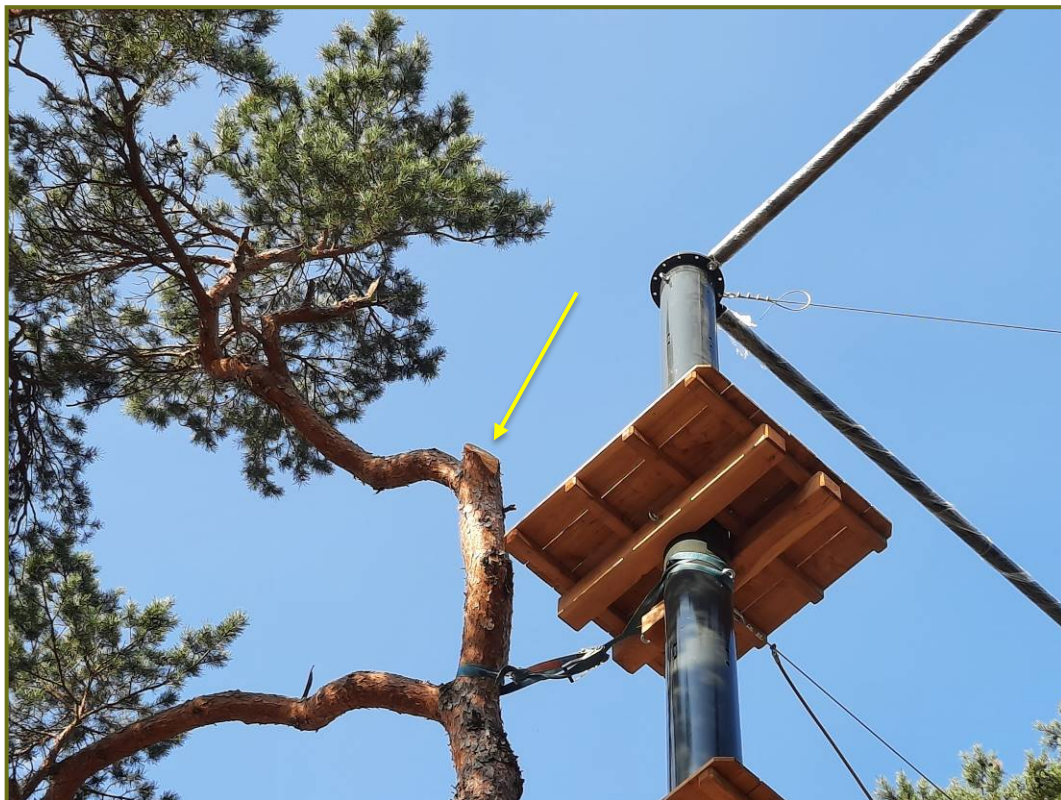
Afbeelding 3. Afgezaagde tak

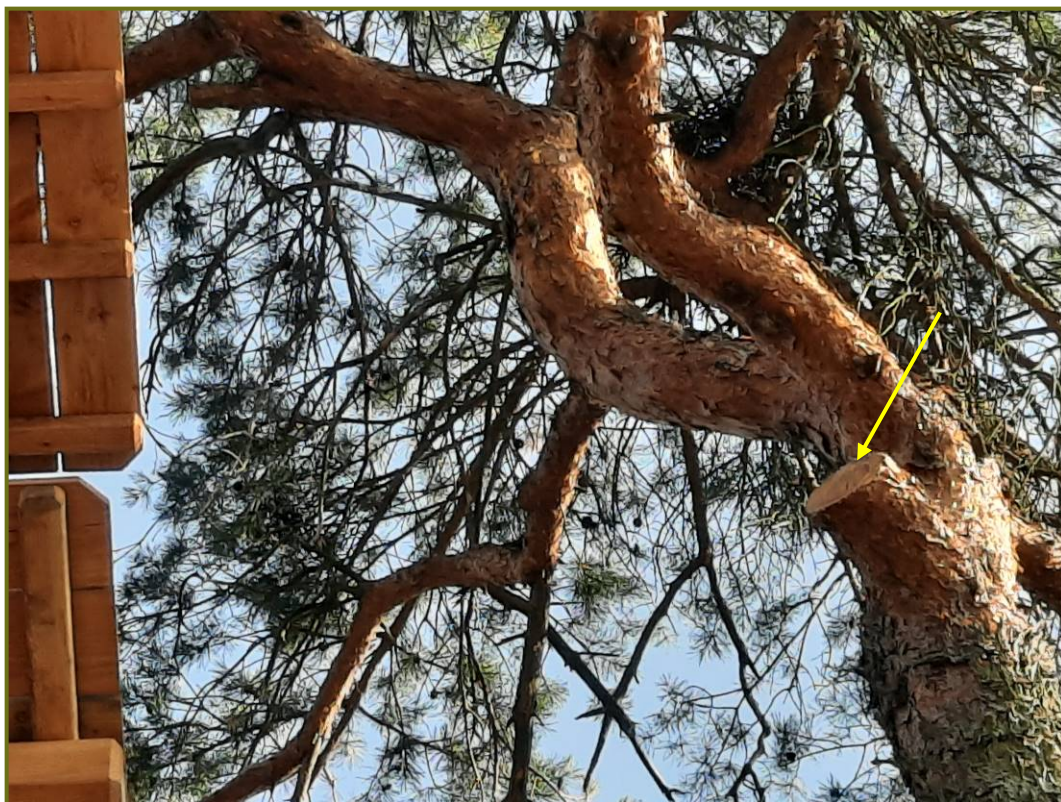
Afbeelding 4. Afgezaagde tak

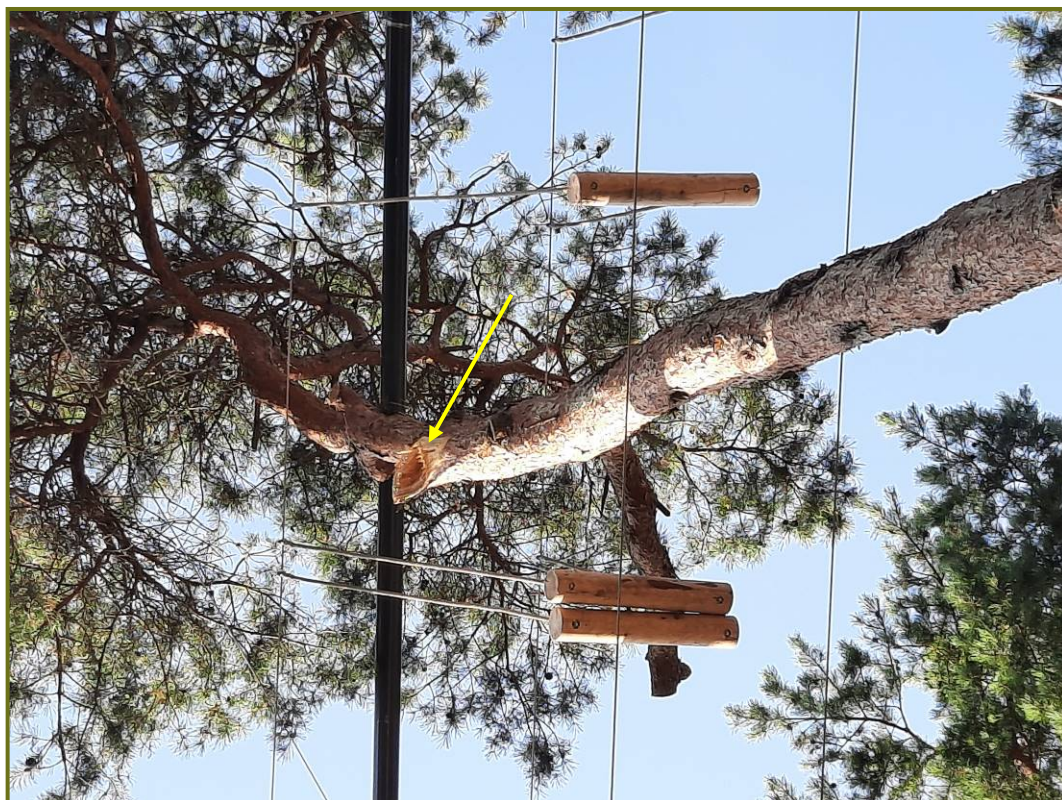
Afbeelding 5. Slecht afgezaagde tak, deels uitgescheurd

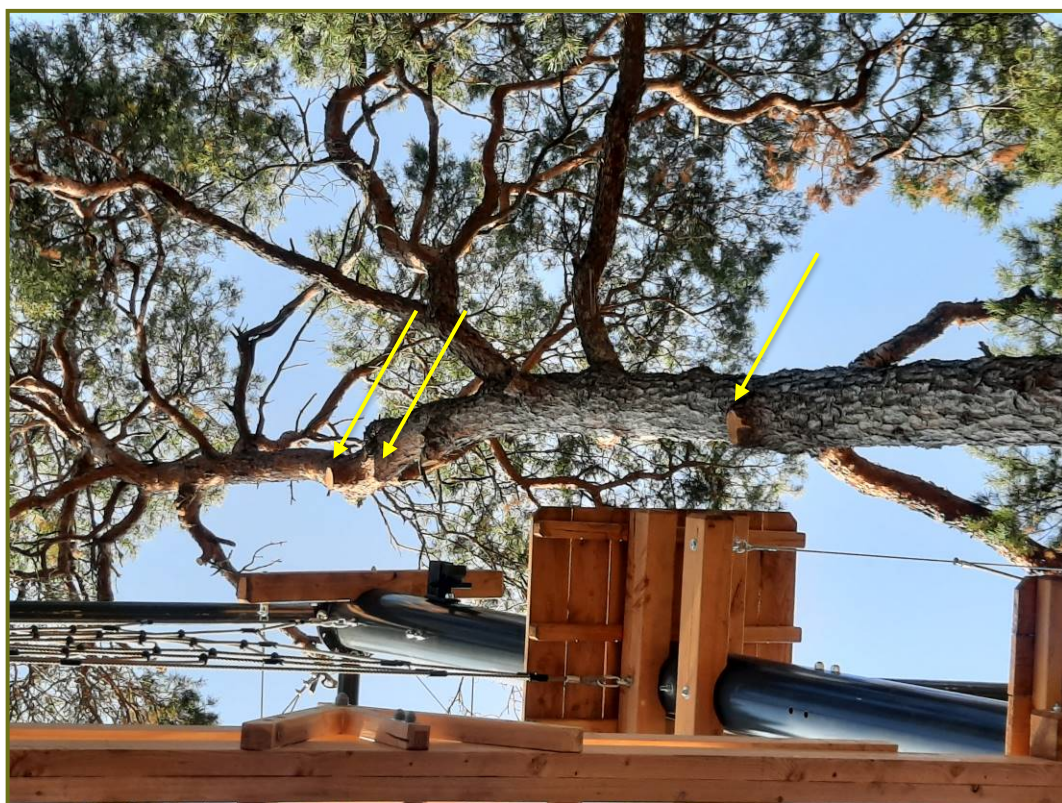
Afbeelding 6. Afgezaagde takken

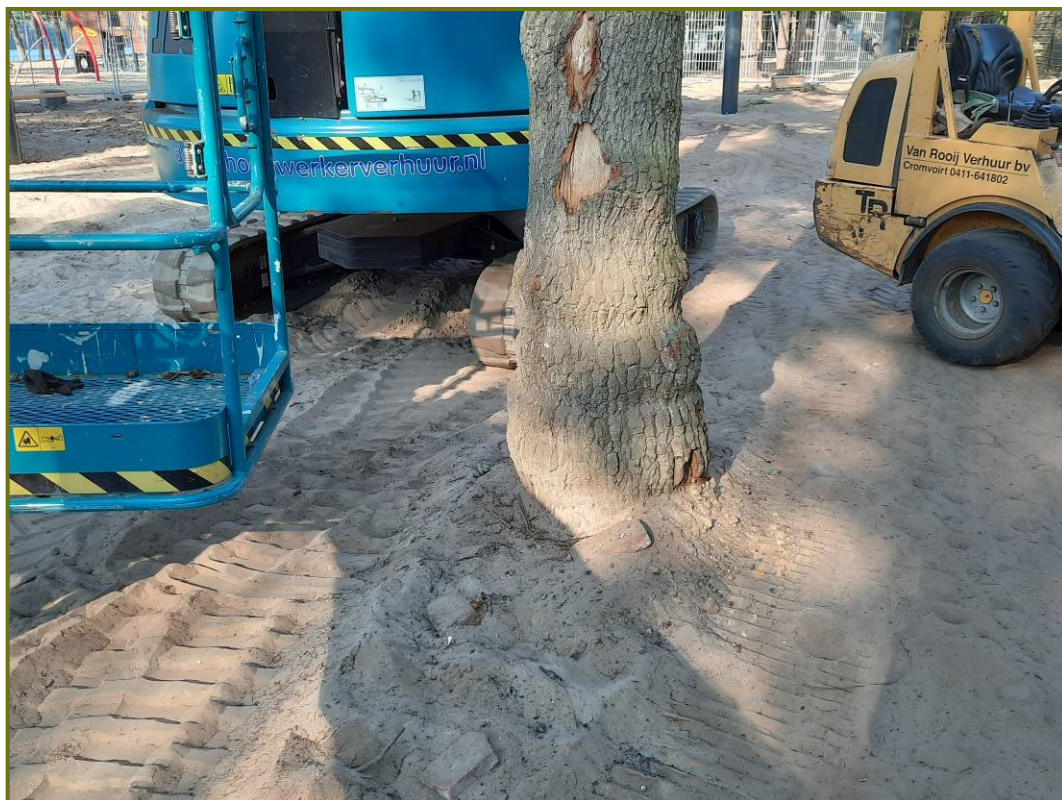
Bij 1 zomereik is de stam beschadigd.

Afbeelding 7. Beschadigde stam zomereik en rijsporen bijna tegen de stamvoet

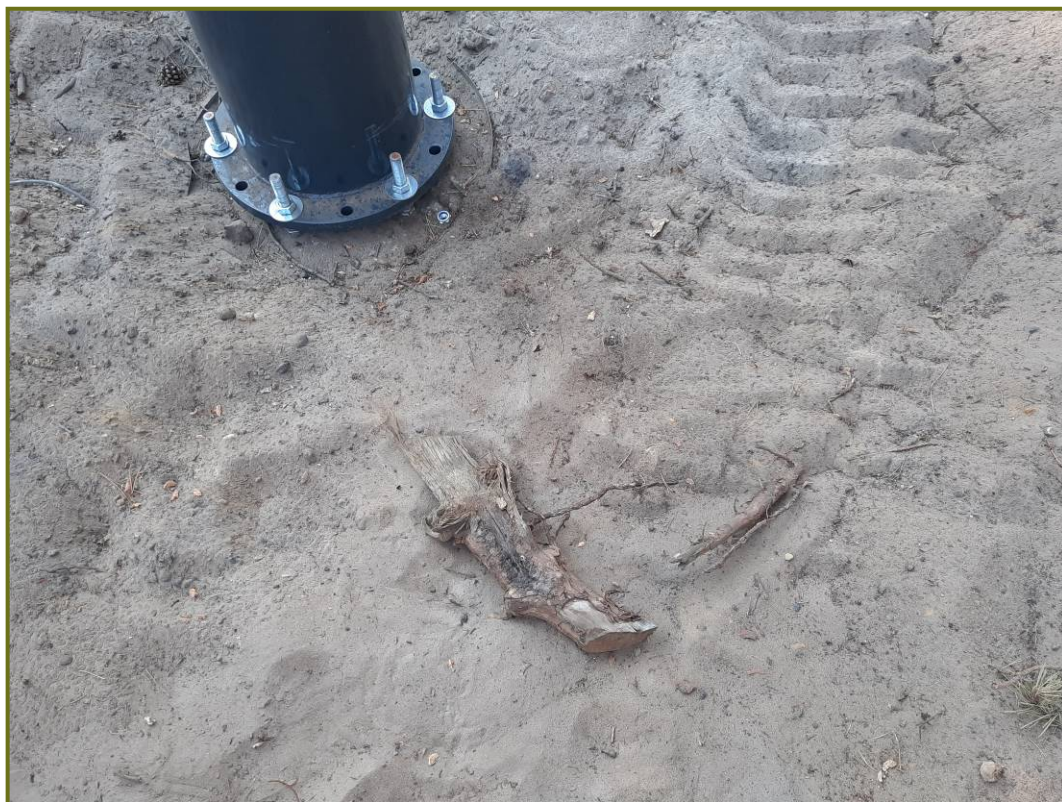
Voor het realiseren van de stalen constructie zijn gaten gegraven binnen 2 – 2,5 meter uit de stam van 6 dennenbomen. Hierbij zijn diverse wortels beschadigd.

Afbeelding 8. Verwijderde wortels door de bevestiging stalen constructie

- Ter compensatie van de schade wordt geadviseerd bij circa 40 bomen een groeiplaatsverbetering uit te voeren met de TFI-methode.  
Per boom wordt circa 10 m3 doorwortelbare ruimte binnen de kroonprojectie geïnjecteerd (10 injecties) met compost, goede bodemschimmels, actief houtskool en Avengelus. Deze laatste verhoogt de weerstand van bomen tegen aantasting door schadelijke schimmels bij beschadigingen aan wortels. Tevens wordt bij de injectie de bodem met luchtdruk losgemaakt om de aanwezige verdichting op te heffen.  
De kosten voor deze maatregel bedragen eenmalig € 15.000,- excl. btw.

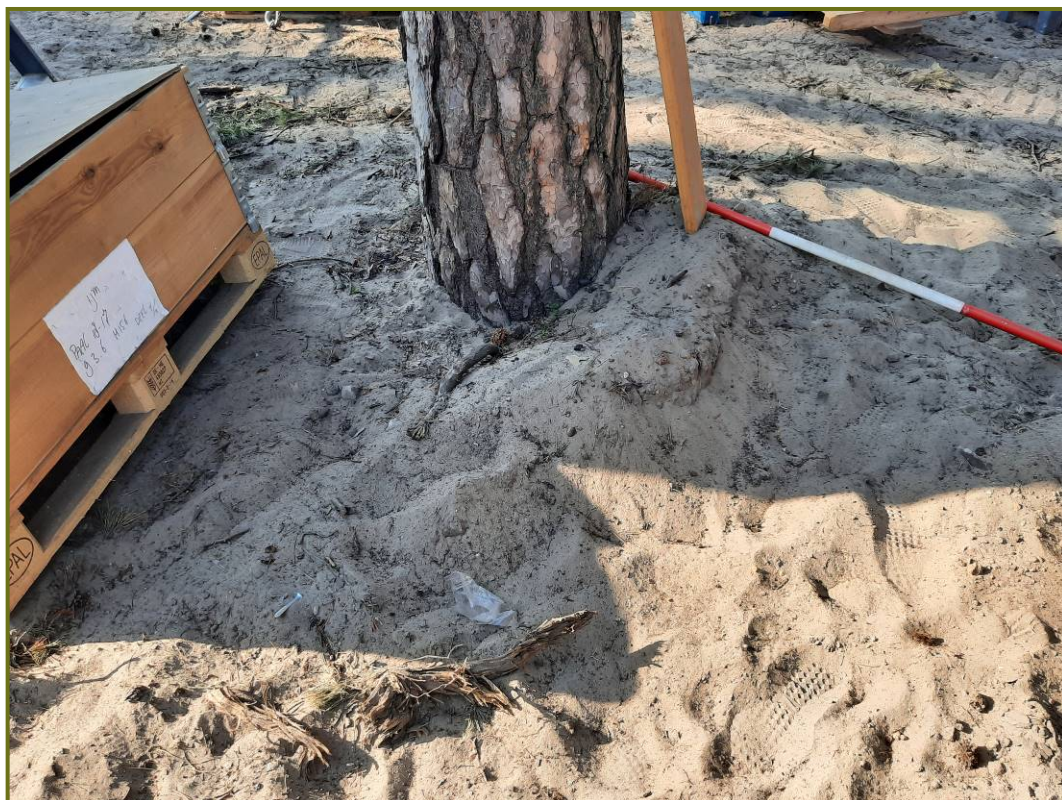
Afbeelding 9. Zand tegen de stam, rijsporen en beschadigde wortels.

- Geadviseerd wordt direct na afloop van de werkzaamheden de bodem zoveel mogelijk netjes uit te vlakken. Handmatig het zand tegen de stam en stamvoet verwijderen. Uitstekende wortels eventueel netjes bedekken onder het zand of netjes afknippen.

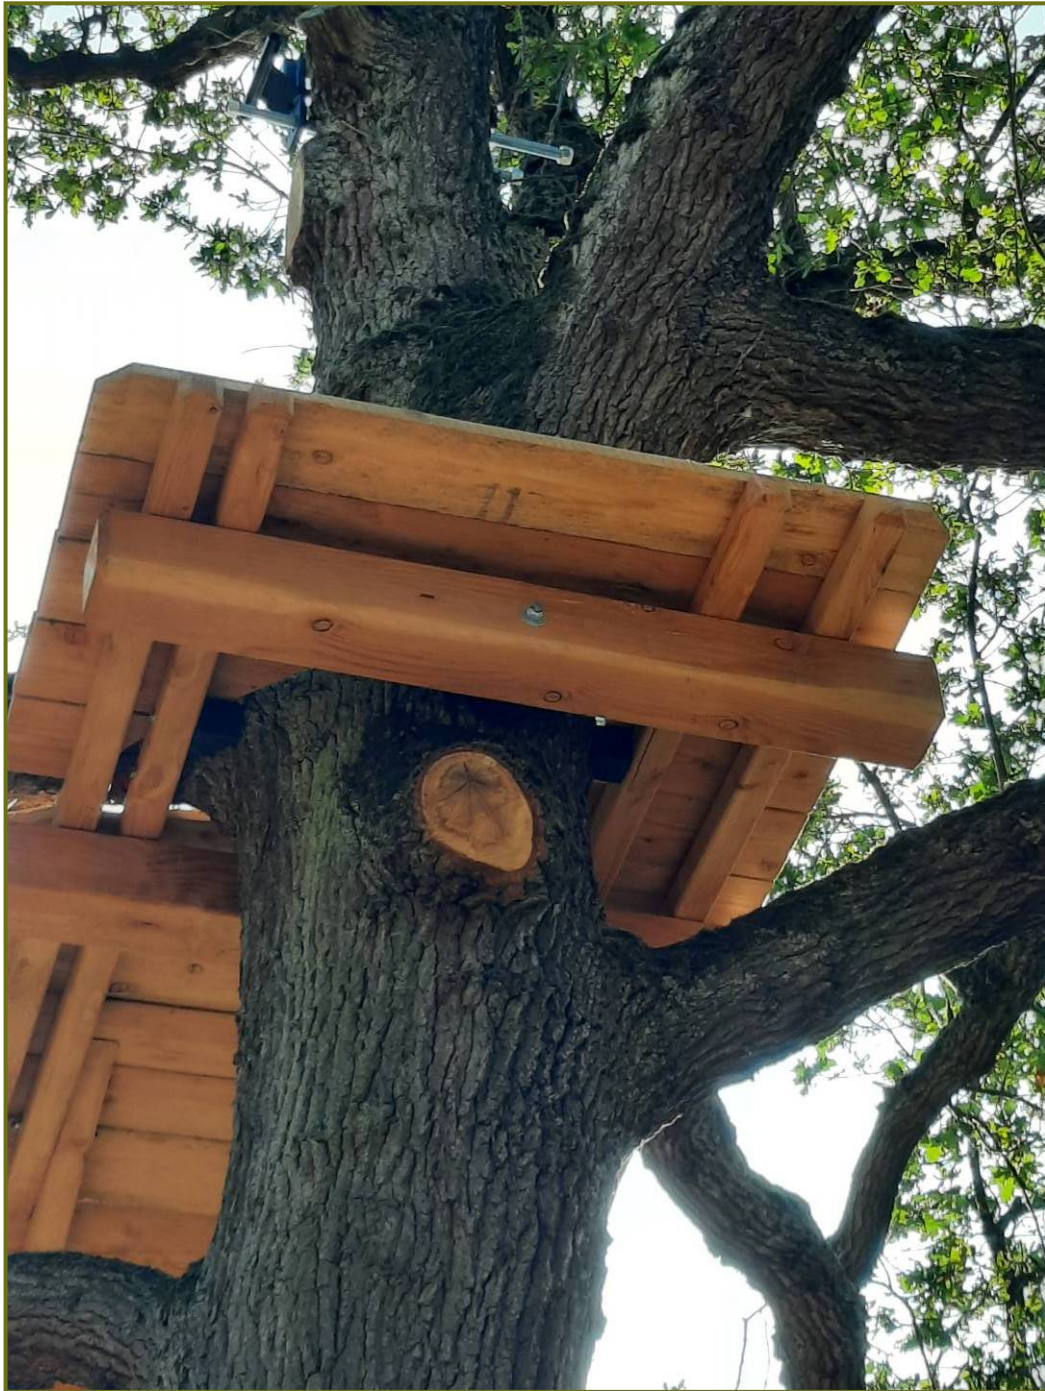
Afbeelding 10. Afgezaagde takken

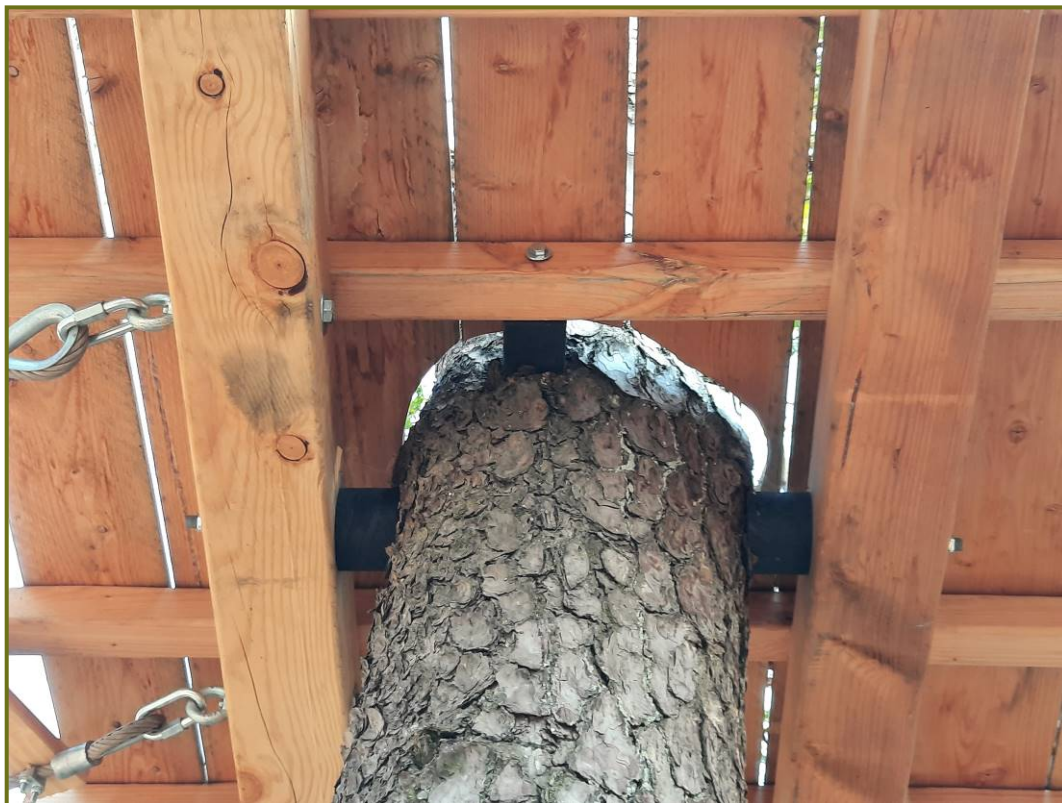
Bij enkele onderdelen is een draadstang door de hele stam geboord. Bij enkele andere onderdelen zijn er enkel schroeven of houtdraadbouten in de stam geboord.

Afbeelding 11. Bevestiging plateau geheel doorboord

- Geadviseerd wordt, naast de reguliere controles, ook 1 keer in de 3 jaar de bomen te controleren op conditie en kwaliteit. Tevens kan worden gecontroleerd of de bevestiging van de onderdelen van het klimparcours niet ingroeien en/of schade aan de boom toebrengen.

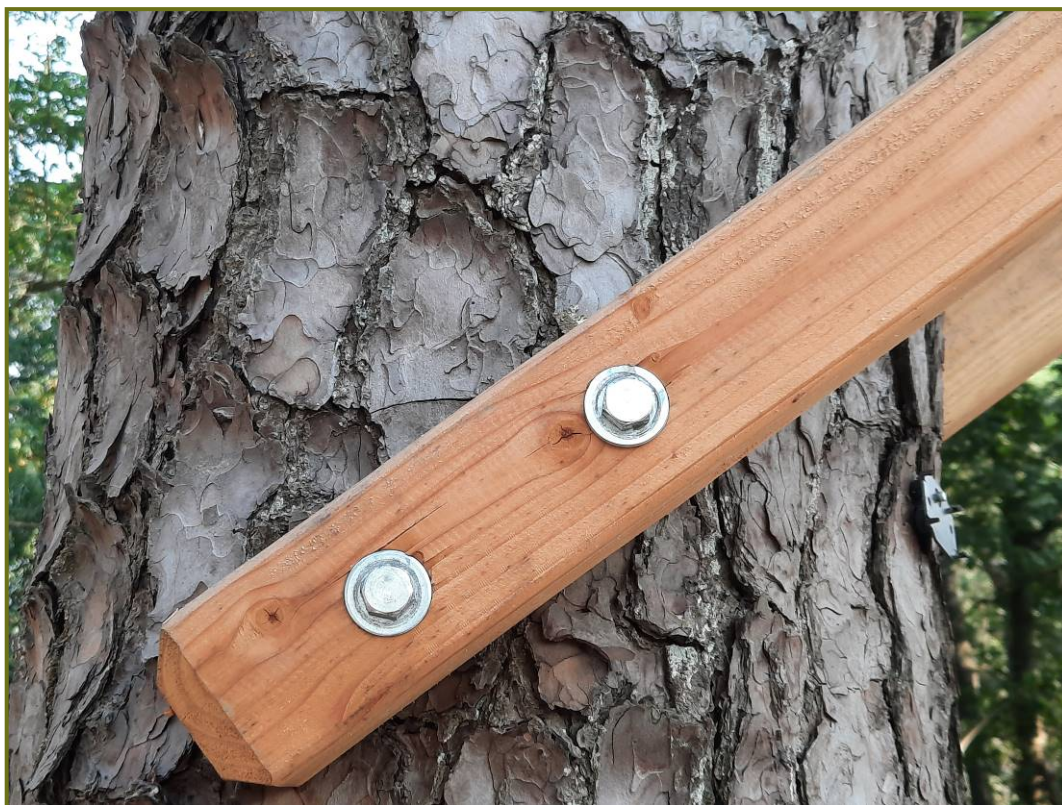
Afbeelding 12. Bevestiging ondersteuning plateau enkel geboord

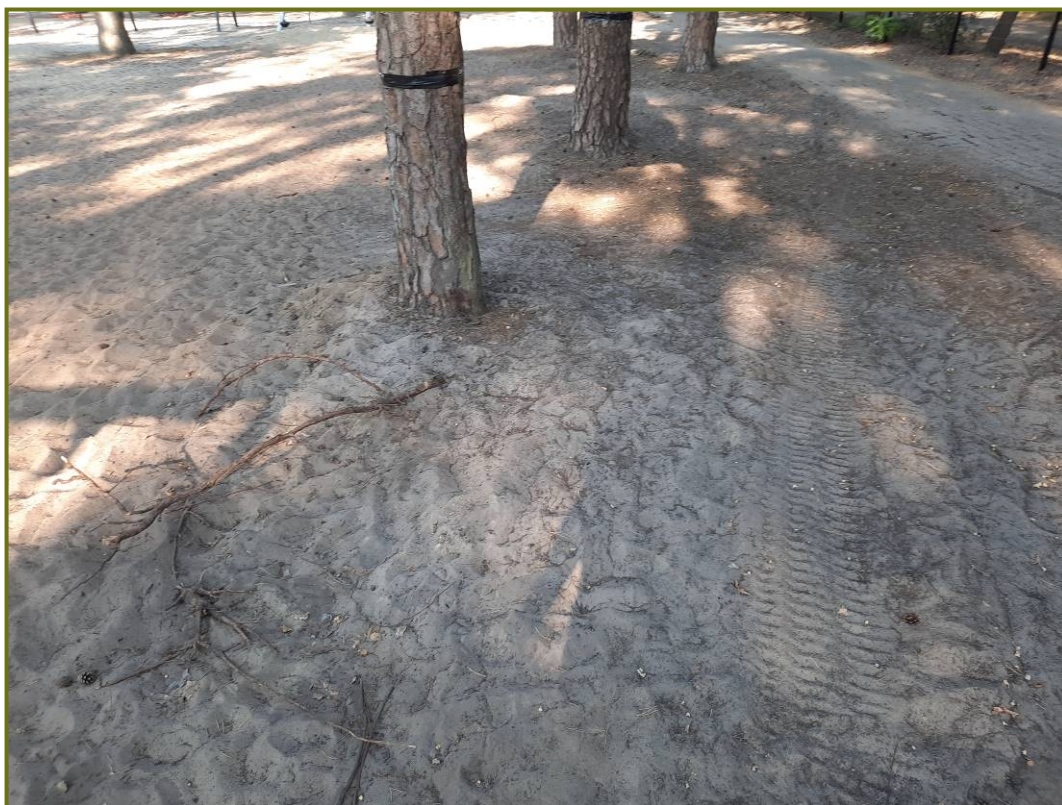
Er zijn veel rijsporen van zwaar materieel aangetroffen. Bij diverse bomen zijn oppervlakkige wortels beschadigd.

De beschadigingen aan de wortels en de bodem hebben wel een negatieve invloed op de bomen. De bomen zullen hiervan niet direct afsterven. Wel kan een en ander leiden tot conditievermindering en kunnen parasitaire houtrotschimmels de bomen via beschadigde wortels aantasten.

Afbeelding 13. Diverse rijsporen en beschadigde wortels

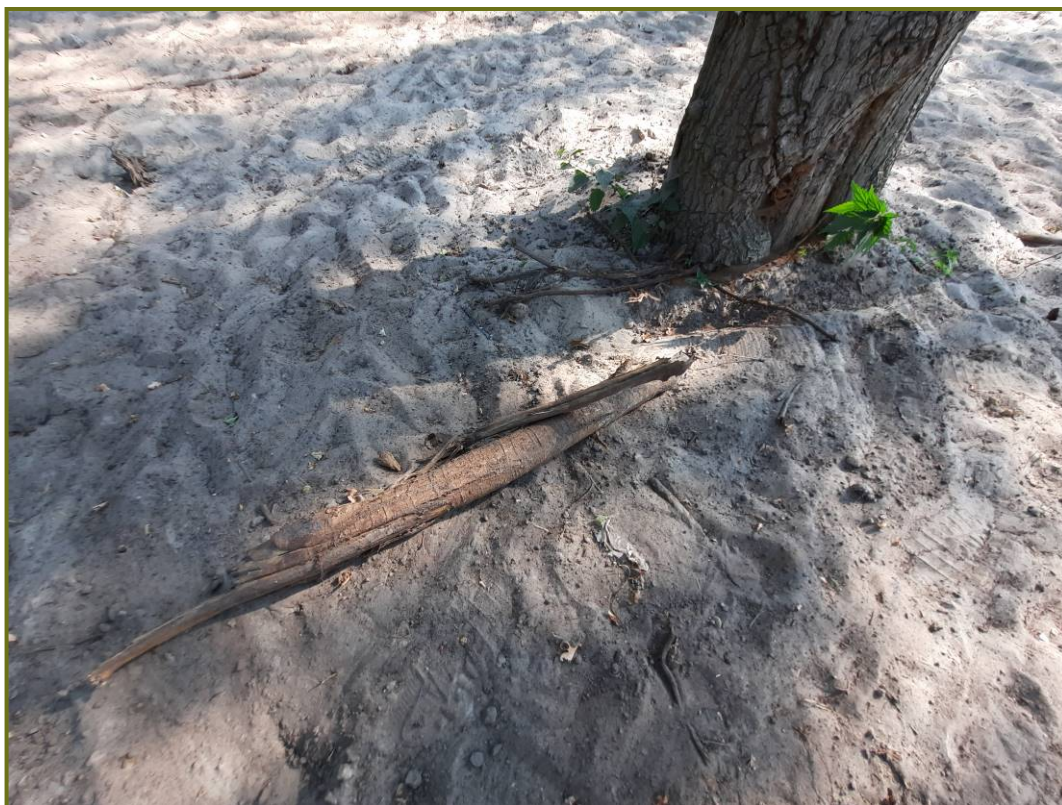
Afbeelding 14. Kleine en grote beschadigde wortels

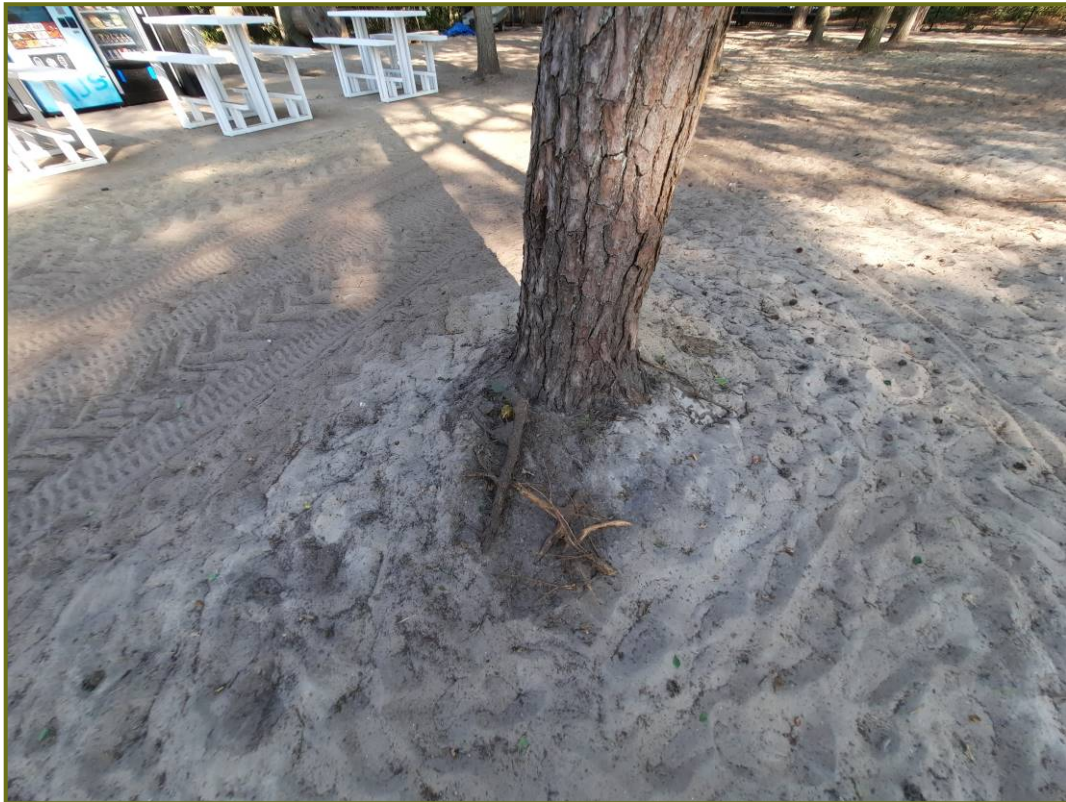
Afbeelding 15. Diverse rijsporen en beschadigde wortels

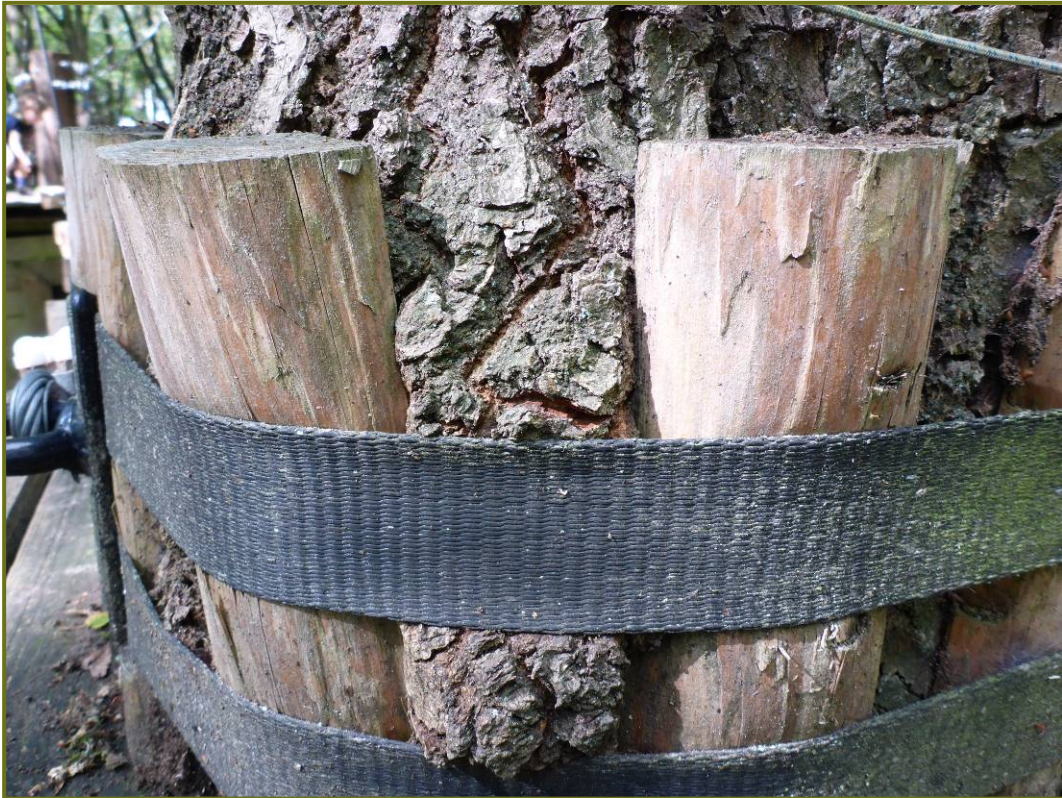
Op de korte termijn is het klemmen het meest boomvriendelijk. Op de lange termijn, binnen 3 – 5 jaar, gaat de stam aanzienlijk vervormen wanneer deze is vastgeklemd. In de bijlage zijn twee foto's bijgevoegd waarop vergroeiingen te zien zijn. Een draadstang, mits deze nog enkele centimeters kan worden bijgesteld heeft geen tot nauwelijks vervormingen tot gevolg.

Afbeelding 16. Vastklemmen van onderdelen aan de stam. Ernstige vergroeiingen binnen 5 jaar. Voorbeeld uit een ander klimbos in Nederland.

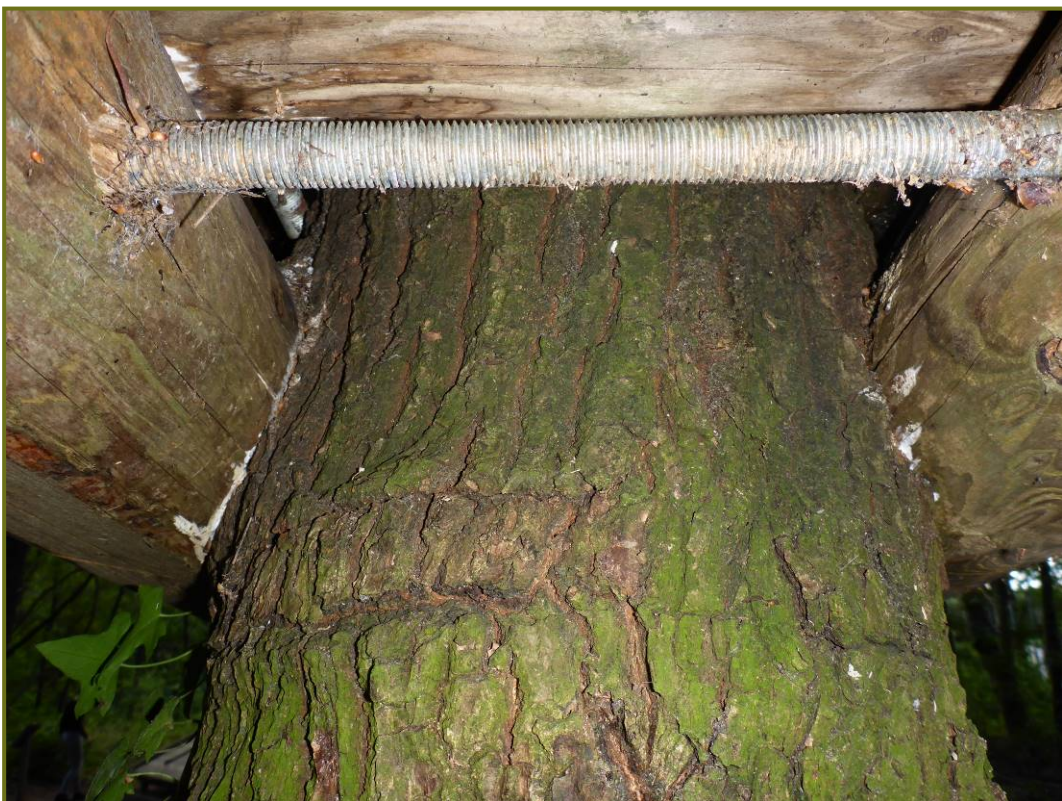
Afbeelding 17. Vastklemmen van onderdelen aan de stam. Ernstige vergroeiingen binnen 5 jaar. Voorbeeld uit een ander klimbos in Nederland.
