**Asbestinventarisatie  
Woning met garage  
Kanaaldijk 87,  
1454 AC Watergang**

**R001-1271460OKU-V01-aa0-NL  
21 Oktober 2019**

In opdracht van Mul Projectontwikkeling B.V. heeft Tauw bv een asbestinventarisatie uitgevoerd naar de aanwezigheid van asbesthoudende materialen in een woning met schuur gelegen aan de Kanaaldijk 87 te Watergang.

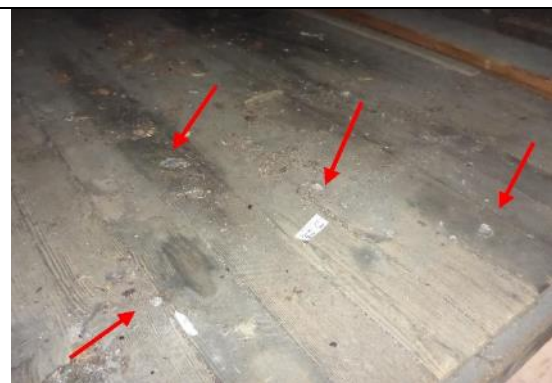
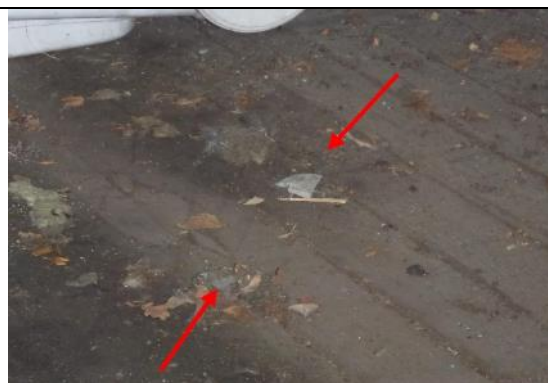
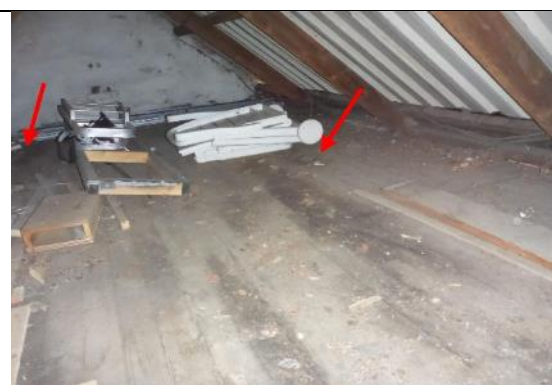
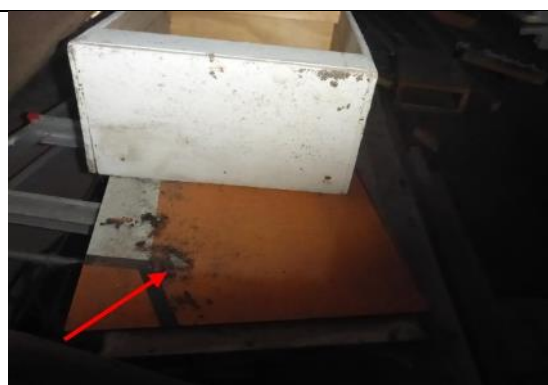
<b>Broncode</b>	<b>B01</b>
Bron	Verontreiniging met (golf)plaatmateriaal
Monstercode	Abm001
Materiaal toepassing	Brokstukjes en gruis
Locatie	Garage, zolder
Analyseresultaten	10-15 m/m % chrysotiel
Certificaatnummer	931363
Hechtgebonden	Ja
Wijze van bevestiging	Los
Bereikbaarheid	Goed bereikbaar
Verweerdheid	Licht verweerd
Conditie materiaal	Ernstig beschadigd
Slooprisicoklasse (zie bijlage)	2
Binnen/Buiten sanering	Binnensanering
Globale afmetingen of aantallen (betreft geschatte hoeveelheden)	20 m <sup>2</sup>
Opmerkingen/bijzonderheden	De omvang is visueel afgeperkt
Methode van sloop of demontage	Overig (als geheel verwijderen niet mogelijk is)
Verwijderingsvoorwaarde	Containment, zie betreffende SMA-rt
Risicobeoordeling voor gebruikers van het gebouw / object en advies	Mogelijk blootstellings- en of verspreidingsrisico aanwezig, dringend advies aanvullende maatregelen te nemen. Zie tabel risicovolle toepassingen met aanbevolen vervolgmaatregelen.

<b>Bron code</b>	<b>Locatie/bronnaam</b>	<b>Asbesttoepassing</b>	<b>Aanbevolen vervolgmaatregelen</b>
B01	Schuur, zolder, Verontreiniging met (golf)plaatmateriaal	Brokstukjes en gruis	<ul style="list-style-type: none"> <li>• Op korte termijn saneren.</li> <li>• Geen werkzaamheden in de directe omgeving van de bron uitvoeren.</li> <li>• Ruimte (delen) afsluiten en alleen te betreden met de juiste persoonlijke beschermingsmiddelen.</li> <li>• Betrokkenen informeren.</li> </ul>

<b>Productspecificatie</b>	Asbestverontreinigingen (stukjes en brokjes)
<b>Hechtgebondenheid</b>	Hechtgebonden
<b>Hoeveelheid asbest</b>	20 m <sup>2</sup>
<b>Percentage Chrysotiel</b>	10 - 15 %
<b>Percentage Amfibool asbest</b>	< 0.1 % (niet aantoonbaar)
<b>Analysecertificaatnummer</b>	931363

<b>Bevestiging</b>	Los
<b>Binnen / buiten</b>	Binnen
<b>Beschadiging</b>	Ernstig
<b>Verweerdheid</b>	Licht

<b>Risicoklasse</b>	2
<b>Gebruikte versie classificatiemodel</b>	SMART 2.3 10062019 (ingangsdatum 10-06-2019)

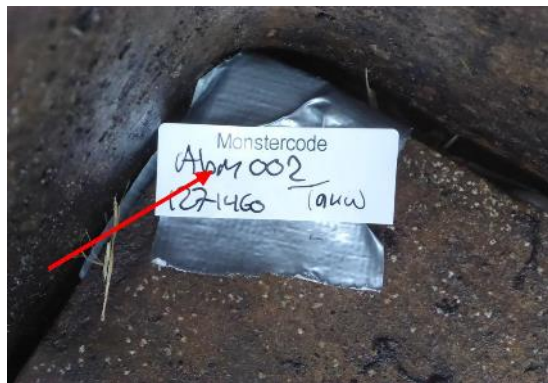
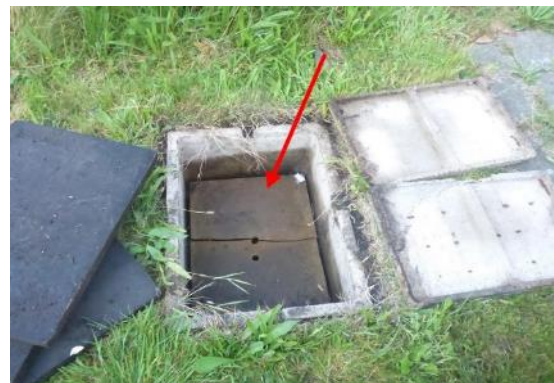
Broncode	B02
Bron	Deksel watermeter
Monstercode	Abm002
Materiaal toepassing	Plaatmateriaal
Locatie	Voortuin
Analysesresultaten	2-5 m/m % crocidoliet, 10-15 m/m % chrysotiel
Certificaatnummer	931363
Hechtgebonden	Ja
Wijze van bevestiging	Los
Bereikbaarheid	Goed bereikbaar
Verweerdheid	Licht verweerd
Conditie materiaal	Licht beschadigd
Slooprisicoklasse (zie bijlage)	1
Binnen/Buiten sanering	Buitensanering
Globale afmetingen of aantallen (betreft geschatte hoeveelheden)	0,5 m <sup>2</sup>
Opmerkingen/bijzonderheden	-
Methode van sloop of demontage	Los asbesthoudend materiaal direct verpakken
Verwijderingsvoorwaarde	Buitensanering, zie betreffende SMA-rt
Risicobeoordeling voor gebruikers van het gebouw / object en advies	In de aangetroffen vorm en staat geen directe blootstellings- en of verspreidingsrisico verwacht mits de toepassing niet wordt bewerkt. Saneren bij einde gebruik of sloop. Zie advies in de samenvatting.

<b>Productspecificatie</b>	Asbestcement vlakke plaat
<b>Hechtgebondenheid</b>	Hechtgebonden
<b>Hoeveelheid asbest</b>	0,5 m <sup>2</sup>
<b>Percentage Chrysotiel</b>	10 - 15 %
<b>Percentage Amfibool asbest</b>	2 - 5 %
<b>Analysecertificaatnummer</b>	931363

<b>Bevestiging</b>	Los
<b>Binnen / buiten</b>	Buiten
<b>Beschadiging</b>	Licht
<b>Verweerdheid</b>	Licht

<b>Risicoklasse</b>	1
<b>Gebruikte versie classificatiemodel</b>	SMART 2.3 10062019 (ingangdatum 10-06-2019)
