## Asbestinventarisatie

Opslagloods, Kruisbaakweg 6 Marken

**28 december 2021**

R001-1283432PHN-V01-sal-NL

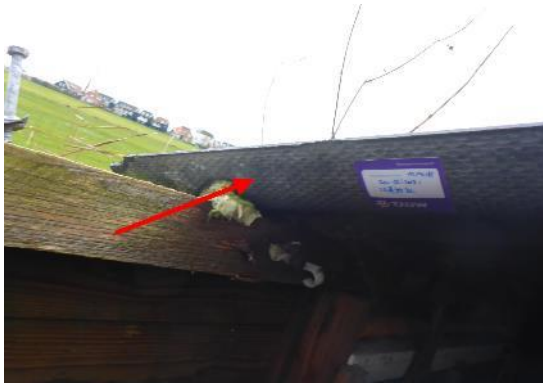
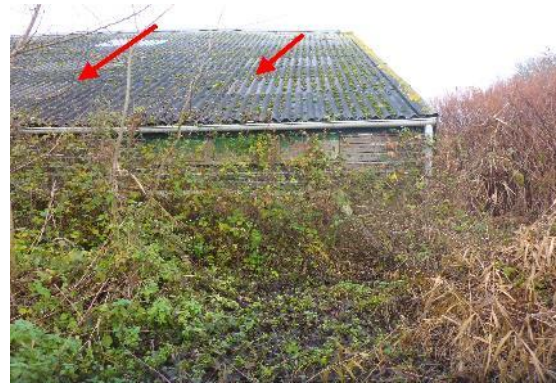
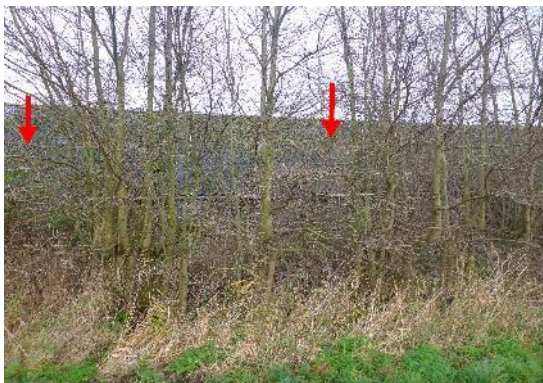
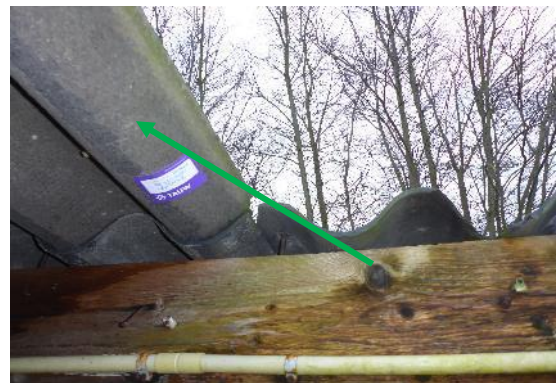
| Broncode | B01 |
| Analyseresultaten | M001: Niet aantoonbaar (>0,1%)<br>MM011: 10 - 15 % Chrysotiel |
| Conditie materiaal | Licht beschadigd |
| Opmerkingen/bijzonderheden | <p>Gezien er diverse verschillende golfplaten zijn toegepast, zijn meerdere monsters genomen. Hieruit is gebleken dat op diverse locaties golfplaten zijn vervangen door niet-asbesthoudende golfplaten.</p> <p>Omdat niet te bepalen is welke golfplaten vervangen zijn, wordt veiligheidshalve aangehouden dat alle golfplaten als asbesthoudend moeten worden beschouwd</p> <p>Aan de noordzijde is de dakgoot defect en loopt het water rechtstreeks het maaiveld op. Geadviseerd wordt de dakgoot tijdens de sanering van het dak mee te saneren.</p> <p>Veiligheidshalve en gebaseerd op de 'nota van wijziging inzake wet milieubeheer' wordt geadviseerd voor alle locaties waar er sprake is van het ontbreken van een dakgoot, een strook van 1 meter breed en 10 cm diep als verontreinigd te beschouwen.</p> <p>Geadviseerd om ten tijde van de sanering van de bron verificatiemonsters van het onderliggende maaiveld te nemen conform de NEN 5707 en te laten analyseren conform de NEN 5898.</p> <p>Tot aan de sanering de betreffende strook niet meer betreden en/of te bewerken om de kans op blootstelling aan- en verspreiding van asbest te verkleinen/voorkomen.</p> |

| Broncode | B01 |
|---|---|
| Verwijderingsvoorwaarde | Buitensanering, zie betreffende SMA-rt |

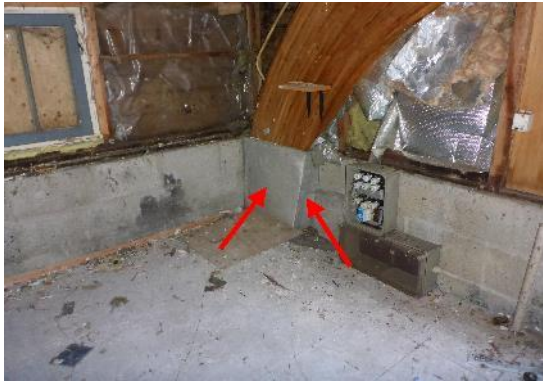
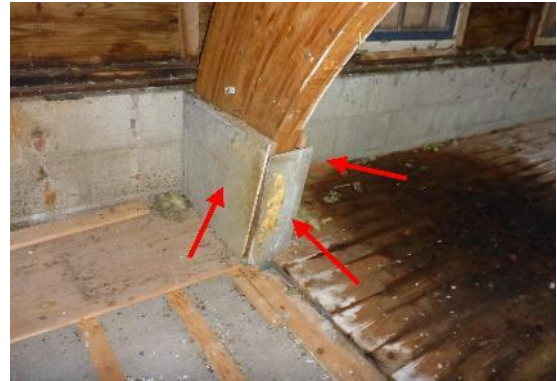
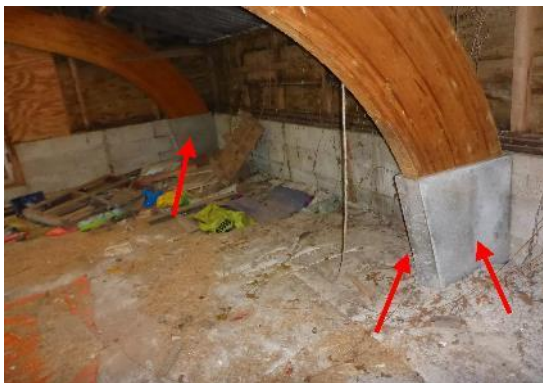
| Broncode | B02 |
| Analyseresultaten | Idem aan MM002. 10 - 15 % Chrysotiel |

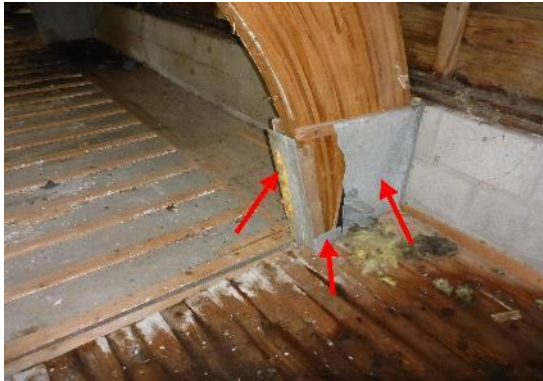
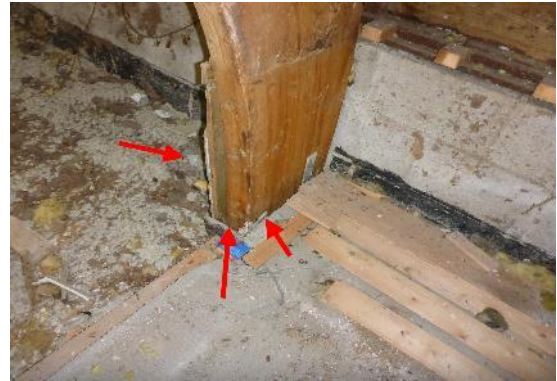
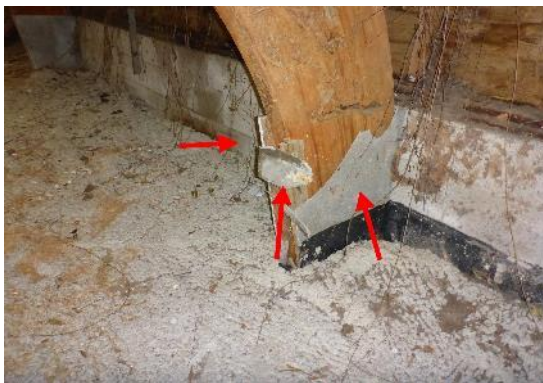
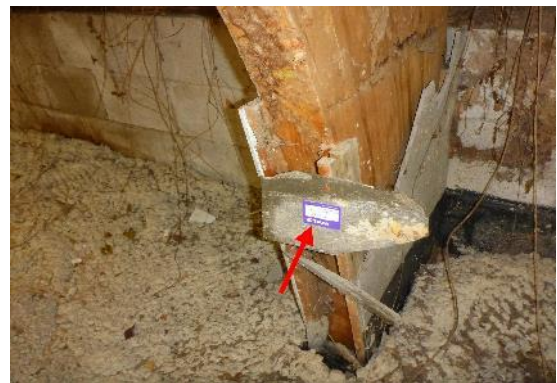
| Broncode | B03 |
| Risicobeoordeling voor gebruikers van het gebouw/ object en advies | Mogelijk blootstellings- en of verspreidingsrisico aanwezig, dringend advies aanvullende maatregelen te nemen. Zie tabel risicovolle toepassingen met aanbevolen vervolgmaatregelen. |

| Broncode | B03 |
|---|---|
| Verwijderingsvoorwaarde | Containment, zie betreffende SMA-rt |

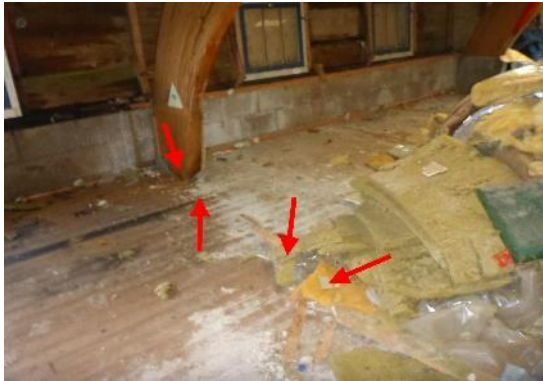
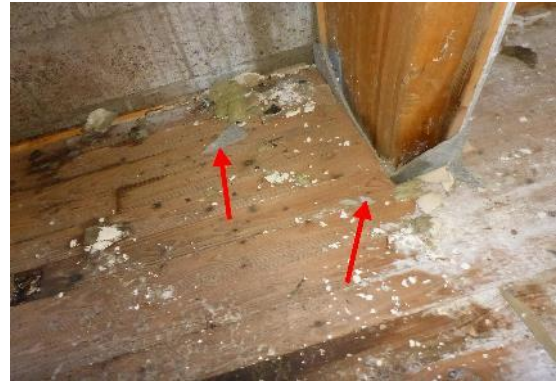
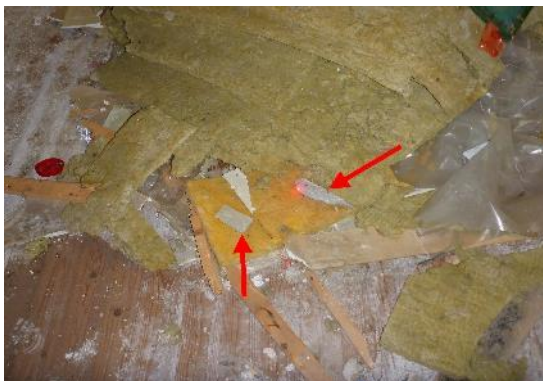
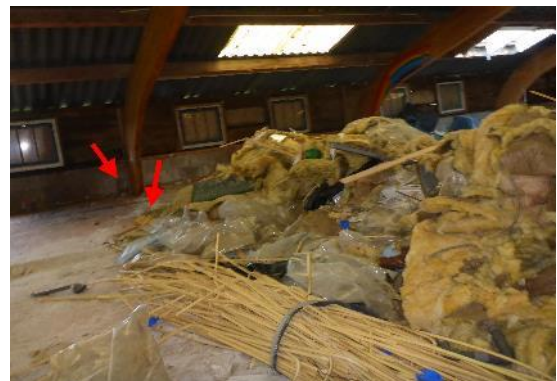
| Broncode | B06 |
|---|---|
| Risicobeoordeling voor gebruikers van het gebouw/ object en advies | Mogelijk blootstellings- en of verspreidingsrisico aanwezig, dringend advies aanvullende maatregelen te nemen. Zie tabel risicovolle toepassingen met aanbevolen vervolgmaatregelen. |

| Broncode | B06 |
|---|---|
| Verwijderingsvoorwaarde | Buitensanering, zie betreffende SMA-rt of Containment, zie betreffende SMA-rt |

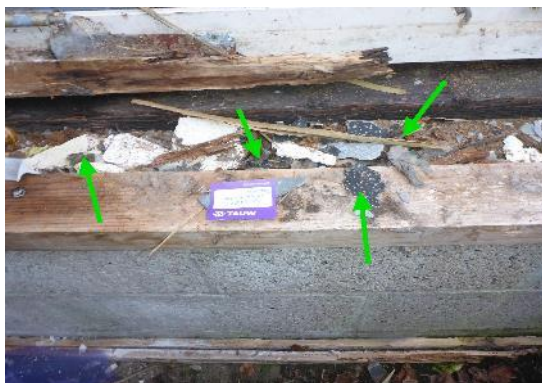
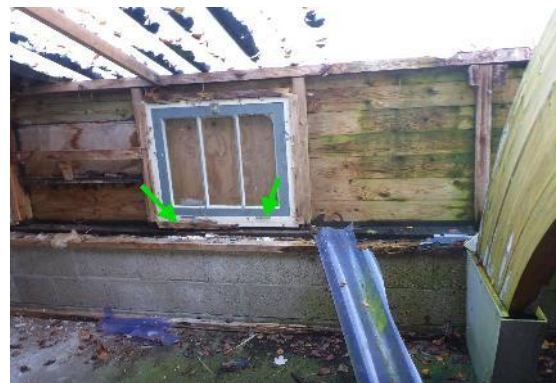
| Broncode | B07 |
|---|---|
| Opmerkingen/bijzonderheden | Deze restanten zijn afkomstig van een deel van het golfplaten dak, waarvan de golfplaten niet-asbesthoudend zijn. |
