## Memo

Referentie 351504-RAP-C-UO-300

Project **Uitvoering Parkeergarage station Wijchen**

Onderwerp **Scheuren in betonconstructie**

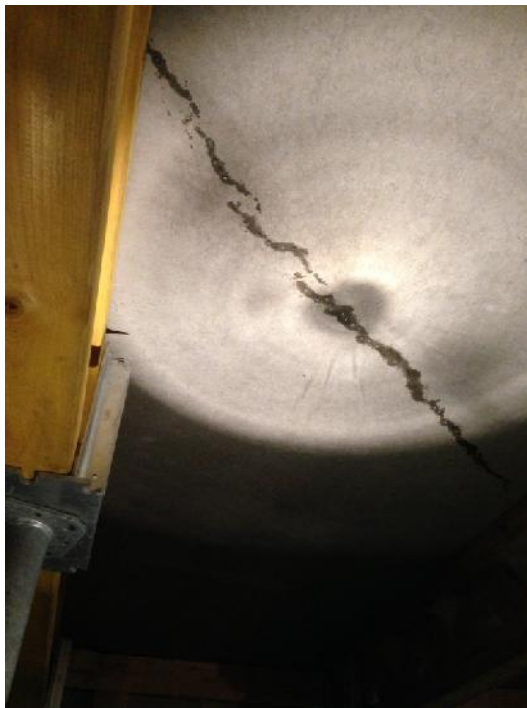
#### Scheurvorming in parkeerdek laag -1

Deze scheurvorming was aanleiding tot de inspectie. Deze scheuren zijn op meerdere locaties aanwezig en hebben vaak een scheur oriëntatie van 45° op de wapeningsrichtingen. Een aantal scheuren zijn doorgaand, maar niet alles. De doorgaande scheuren lopen zelfs door in de prefab breedplaatvloeren (aan de onderzijde is goed te zien dat deze van de ene breedplaatvloer in de andere breedplaatvloer lopen). De scheuren bevinden zich alleen aan de noordkant van de parkeergarage. Hieronder is een foto opgenomen die de aftekening van water toont aan de onderzijde van laag -1. Aan de zijkant van de foto is de stempeling nog te zien, zodat een goed gevoel wordt gekregen van de afmetingen.

Om tot de oorzaak van deze scheurvorming te komen zijn constructieve aspecten, materiaal technologische aspecten en aspecten uit de bouwfaserings besproken (schrikken van de vloer en herstampelen / bouwbelasting op het dek).

Uiteindelijk is gezamenlijk de conclusie getrokken dat deze scheurvorming een combinatie is van krimpspanningen en temperatuurspanningen, waarbij temperatuur waarschijnlijk de dominante factor is. Het is namelijk erg opvallend dat de scheurvorming zich alleen aan de noordzijde van de parkeergarage bevindt. De zon draait van oost naar west, waarbij de zuidkant van de garage in de bouwkuip vrijwel volledig in de schaduw ligt en de noordkant vrijwel volledig vol op de zon staat. In de gebruiksfase zal dit niet zo zijn voor laag -1.

In het constructieve ontwerp is rekening gehouden met een temperatuurbelasting op laag 0, maar niet op laag -1. Het constructieve ontwerp is daarmee vooral afgestemd op de

gebruiksfase en niet op de bouwphase. Afgelopen weken heeft de temperatuur dan ook enorme schommelingen gemaakt: van nachtvorst tot 's middags boven de 20 °C.

De gemeten scheurvorming is  $\leq$  dan 0,20 mm wat de gestelde eis is. De waargenomen scheurvorming is verklaarbaar en resulteert niet in een onveilige situatie. De bouwwerkzaamheden kunnen dan ook ongestoord worden voortgezet.

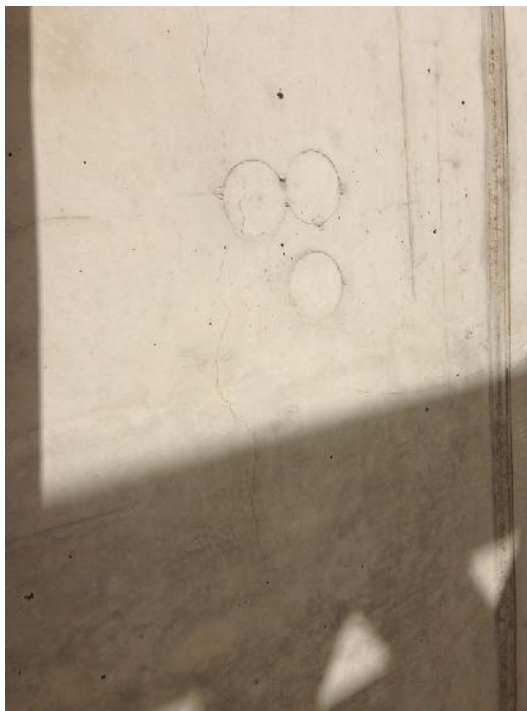
#### Scheurvorming in wanden

Op een aantal locaties zijn ook in de wanden, tussen laag -2 / -1 en laag -1 / 0 scheuren waargenomen. Dit is op ongeveer dezelfde locaties als de scheuren in de laag -1. Op een aantal locaties lijkt het zelfs alsof dit in elkaar overloopt. Het kan niet worden waargenomen of de scheurvorming doorgaand is. Dit is immers niet te beoordelen, omdat 1 zijde de grondzijde is (CSM wand). Wel is waargenomen dat er geen vochttransport is in de scheuren op het moment van de inspectie.

De oorzaak wordt geacht hetzelfde te zijn als is beschreven voor de vloer laag -1. De waargenomen scheurvorming is verklaarbaar en resulteert niet in een onveilige situatie. De bouwwerkzaamheden kunnen dan ook ongestoord worden voortgezet.

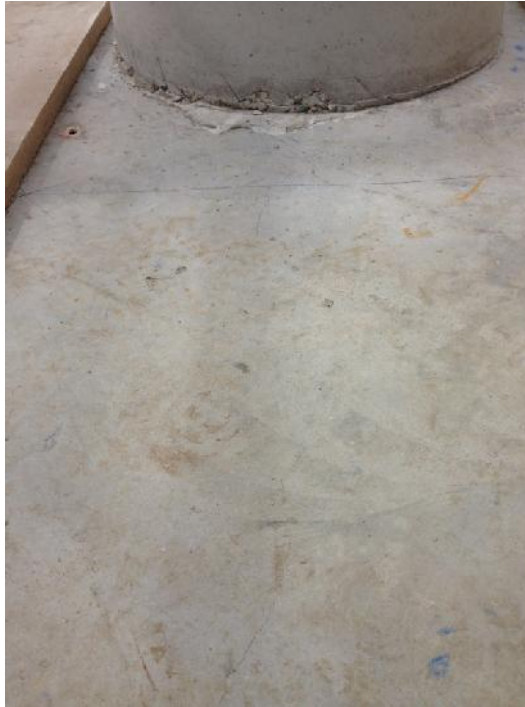
#### Scheurvorming tussen kolommen (in lengterichting van de parkeergarage)

*De scheuren t.p.v. het middenpad is een gevolg van de constructie en de hoge dekking op de bovenwapening. Er is een groot bovenmoment en het beton scheurt zover door tot het de wapening tegenkomt.*

Aan de bovenzijde van laag -1 zijn tussen de kolommen scheuren waargenomen. Aan de onderzijde zijn deze scheuren niet waargenomen. De oorzaak van deze scheur heeft een constructieve achtergrond. De krachtswerking in de vloeren resulteert namelijk in een negatief moment ter plaatse van deze zone, waardoor er trek optreedt bovenin de vloer. De gemeten scheurvorming is  $\leq$  dan 0,20 mm wat de gestelde eis is.

De waargenomen scheurvorming is verklaarbaar en resulteert niet in een onveilige situatie. De bouwwerkzaamheden kunnen dan ook ongestoord worden voortgezet.

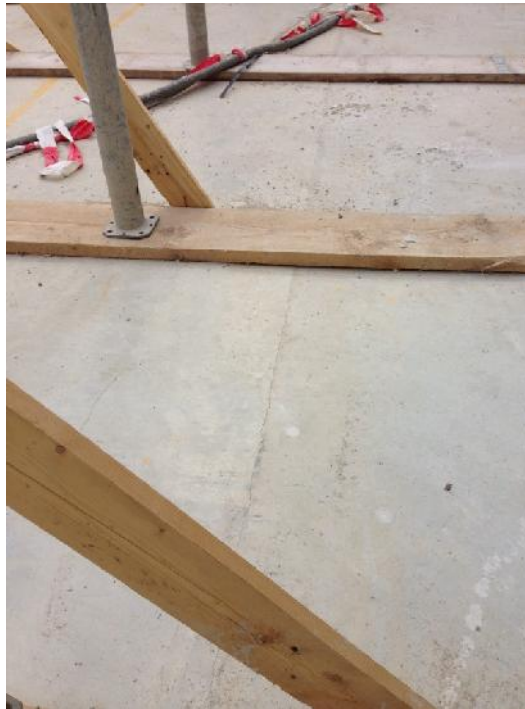
Scheurvorming in parkeerdek laag -1 op stortnaad of aansluitende breedplaatvloeren

*De scheur ter plaatse van de stortnaad (07-08) verdient wat aandacht, op zich is het logisch dat bij spanningen het zwakste punt scheurt, aan de andere kant duidt een scheur over de volledige naad (wel ingeleid door een krimpscheur) dat de aanhechting misschien beter had gekund.*

Er zijn 2 lange scheuren waargenomen aan de bovenzijde van laag -1. Dit is een scheur ter plaatse van een stortnaad en ter plaatse van aansluitende breedplaatvloeren. De scheurvorming is alleen aan de bovenzijde waargenomen. Bij de stortnaad is dus de conclusie dat dit geen doorgaande scheur is. Voor de scheur ter plaatse van de aansluitende breedplaatvloeren kan niet beoordeeld worden of dit een doorgaande scheur is. Dit is namelijk niet aan de onderzijde te beoordelen, omdat de breedplaatvloeren dicht tegen elkaar aan liggen en een dikte hebben van 70 mm. Hieronder is een scheur afgebeeld ter plaatse van een stortnaad.

Deze locaties zijn gevoelig voor scheuren en dienen dan ook bijzondere aandacht voor de aansluitende stort wordt gerealiseerd. Middels tekeningen en een betonwerkplan is hier aandacht voor. Op basis van deze scheur kan worden gesteld dat het belangrijk is extra zorg te hebben voor deze locaties. De grootte van de scheur leidt nu niet direct tot het aanpassen van de werkwijze. De grootte van de scheurvorming is immers  $\leq$  dan 0,20 mm wat de gestelde eis is. De waargenomen scheurvorming is verklaarbaar en resulteert niet in een onveilige situatie. De bouwwerkzaamheden kunnen dan ook ongestoord worden voortgezet.

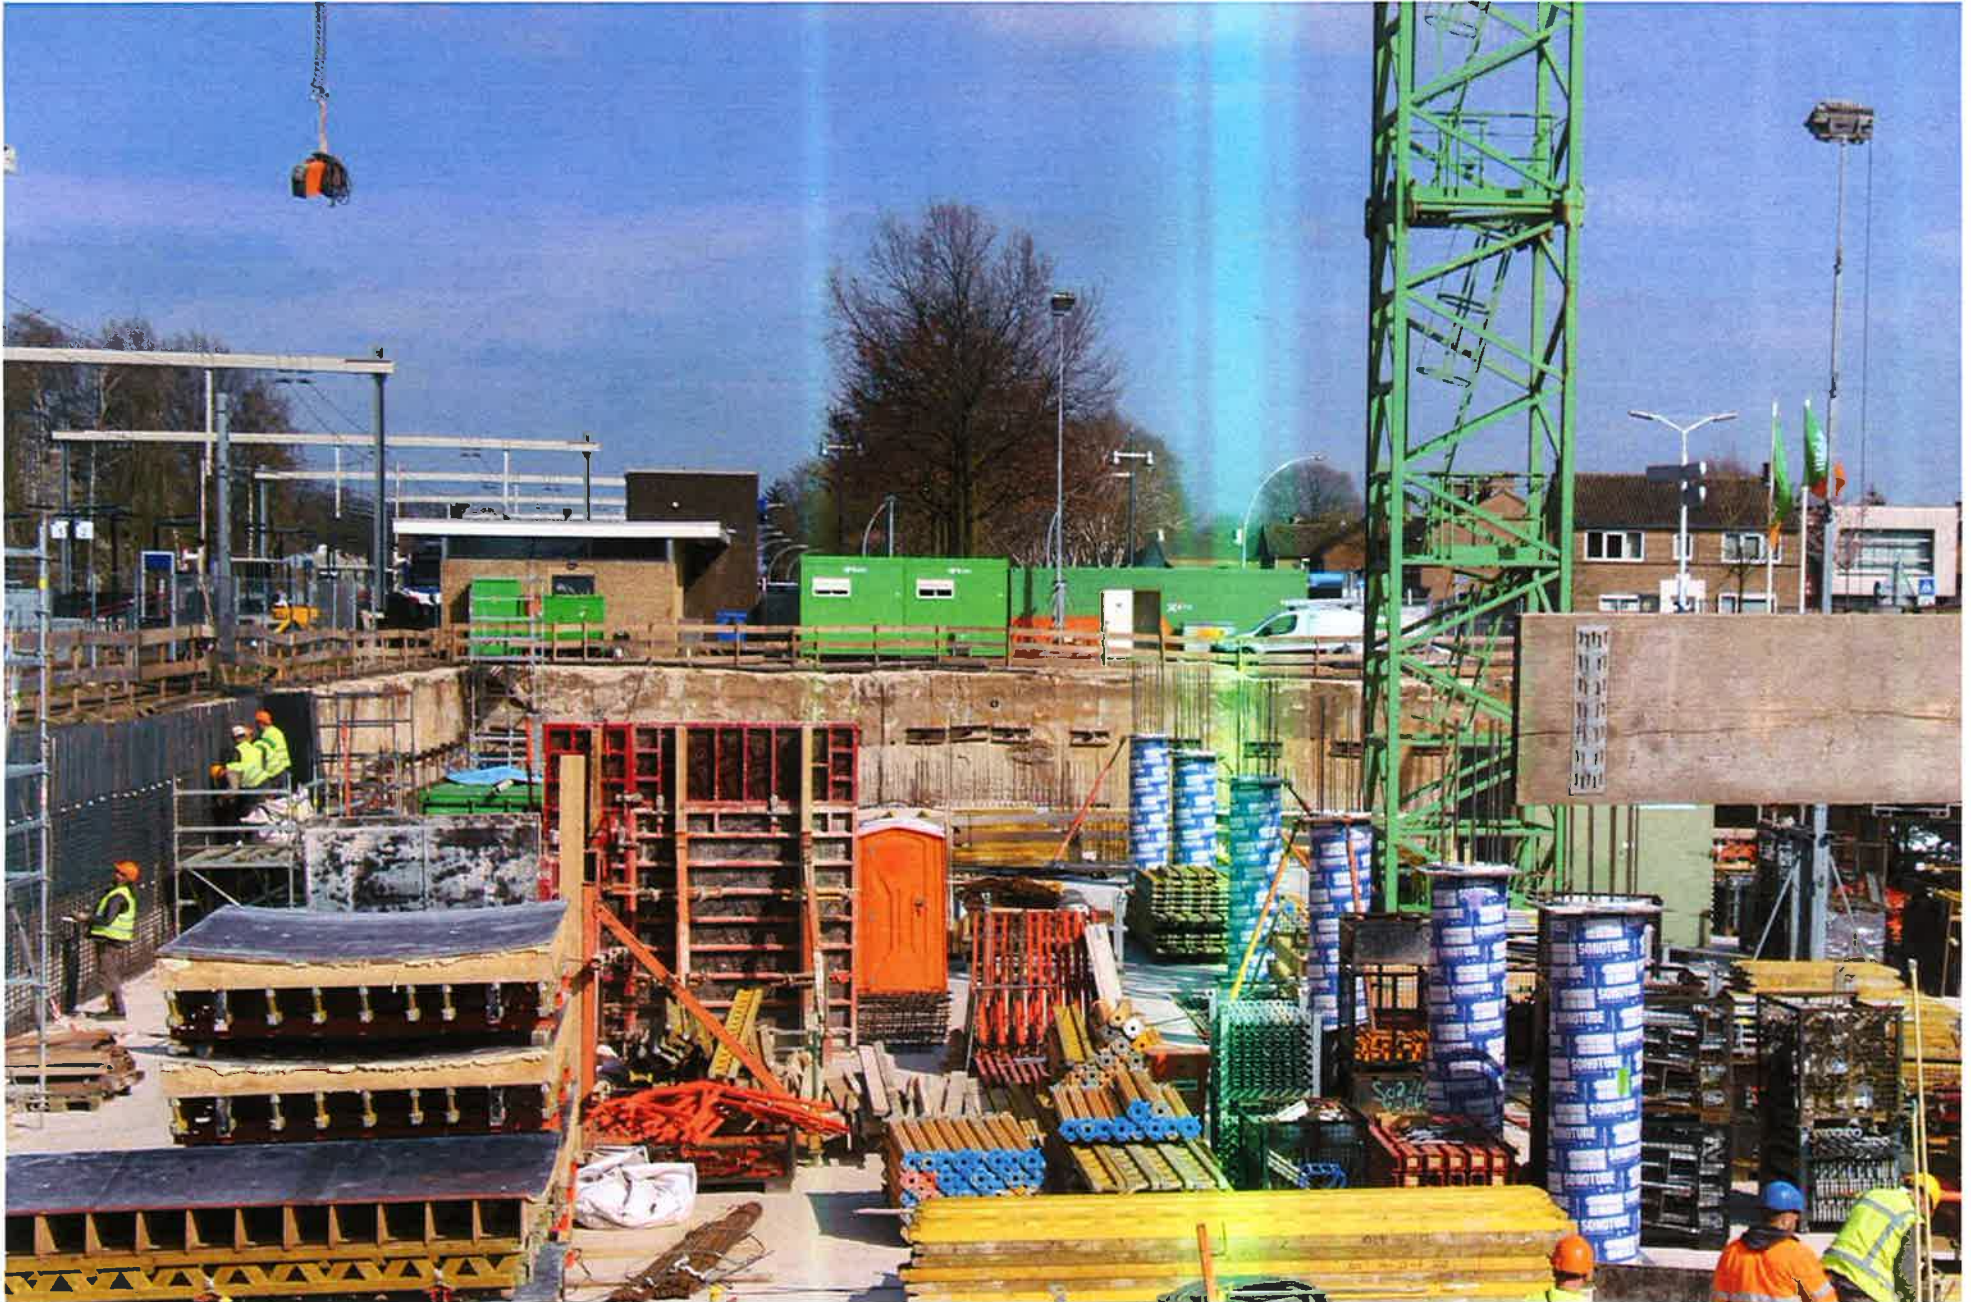
23 maart

Situatie tijdens herstampelen (onderslagen weg)
