## V17067-021 Parkeergarage Wijchen Beoordeling scheurvorming vloeren

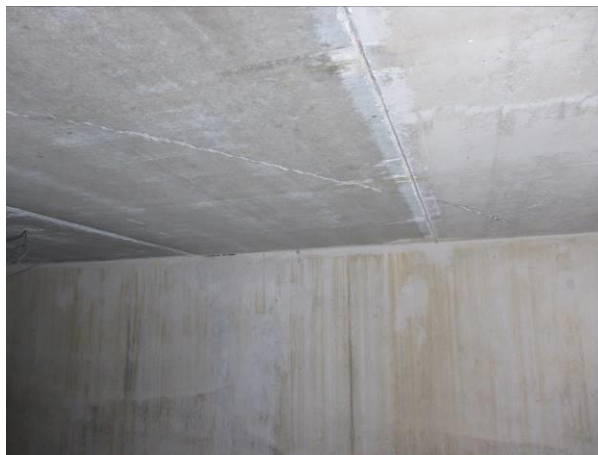
De breedte van de scheuren in de vloer op nivo -1 is over het algemeen 0,1 mm tot maximaal 0,2 mm.

Figuur 9: Scheurvorming onderzijde vloer, nabij stortnaad as 5

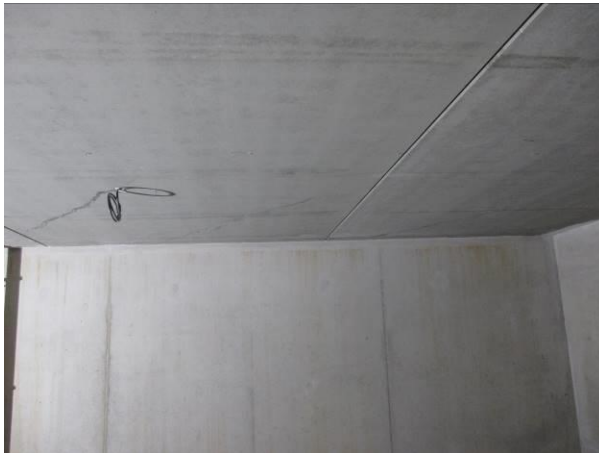
Ten aanzien van de scheurvorming in de lengterichting van de garage is vastgesteld dat dit niet slechts één scheur is, maar meerdere fijne scheuren naast elkaar, met een onderlinge afstand van  $\pm 20$  cm. Het gaat meestal om 3 tot 4 scheuren met een breedte van 0,1 tot maximaal 0,2 mm.

Figuur 10: Scheurvorming (3 stuks) onderzijde vloer, nabij as 2

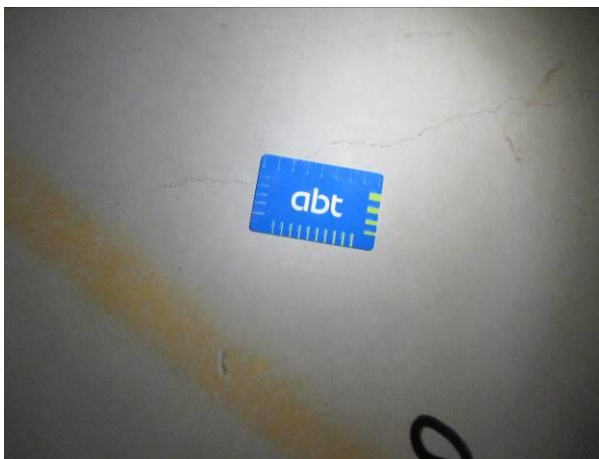
Figuur 11: Scheurvorming bovenzijde vloer (wijdte  $\pm 0,2$  mm)

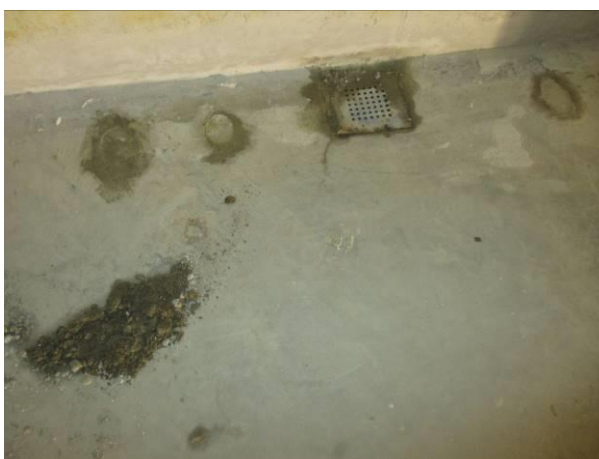
Figuur 12: Scheurvorming nabij as 4 (bovenzijde vloer) ontspringt bij afwateringsputje.

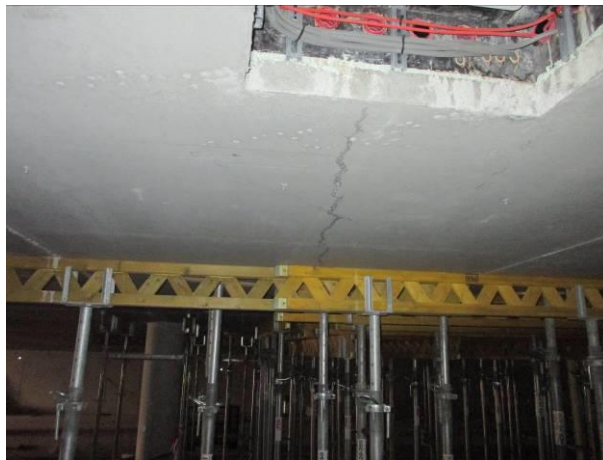
Aan de onderzijde van de vloer is op zes plaatsen scheurvorming waargenomen waarvan de breedte naar verwachting maximaal 0,2 mm bedraagt. In de zone waar voorheen de sparing voor de torenkraan aanwezig was (tussen assen 6 en 7) is deze scheurvorming watervoerend.

Figuur 13: Scheurvorming nabij sparing torenkraan (bij stempels).

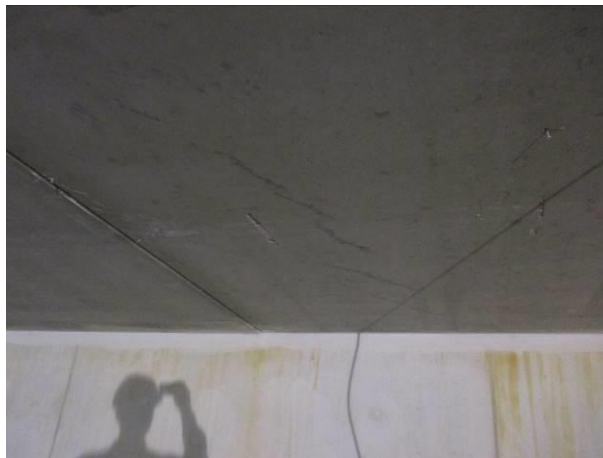
Figuur 14: Scheurvorming onderzijde vloer nivo 0, nabij as 2

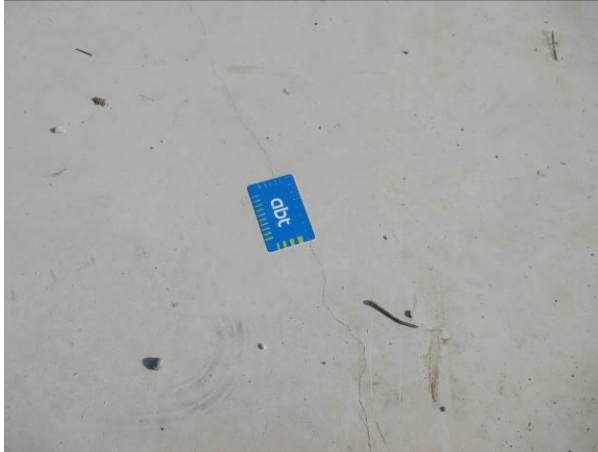
Door de aanwezigheid van materialen en vuil was de bovenzijde van de vloer beperkt inspecteerbaar. Ondanks dat kon een goed beeld van de aanwezige scheurvorming worden verkregen. In de zone van de aansluiting van de vloer op de wanden is een aanzienlijk aantal relatief rechte scheuren vastgesteld. Deze scheuren zijn haaks op de wanden georiënteerd en hebben een breedte oplopend tot 0,3 mm. De scheuren komen het meest voor in de delen die als 2<sup>e</sup> en 3<sup>e</sup> zijn gestort en liggen op vrij regelmatige afstand van elkaar (2 tot 3 m h.o.h.).

Figuur 15: Scheurvorming bovenzijde vloer nivo 0, breedte  $\pm 0,2$  mm.

2. De scheuren in de zone nabij de wanden zijn het gevolg van krimp- en temperatuurspanningen in de vloeren. De vloeren krimpen in de lengterichting en worden daarbij verhinderd door de verankering met de betonnen wanden (en de achterliggende CSM wand). Als gevolg van de optredende spanningen ontstaan daar hoofdzakelijk scheuren haaks op de wanden. Afhankelijk van de aanwezigheid van andere verankeringen (bijvoorbeeld bij hoeken) of discontinuïteiten (bijvoorbeeld sparingen, stornaden) buigen deze scheuren af en lopen diagonaal.  
In de vloer op nivo 0 zijn aanzienlijk meer van deze scheuren vastgesteld en is de breedte groter dan bij de vloer op nivo -1. De reden van dit verschil is gelegen in het feit dat de vloer op nivo 0 sinds de aanleg al bloot wordt gesteld aan de weersomstandigheden. Zeker de afgelopen tijd was er sprake van warme en droge omstandigheden waardoor de scheurvorming in omvang (aantal, lengte en breedte) is toegenomen. De vloer op nivo -1 daarentegen bevindt zich inmiddels in veel constantere, koelere omstandigheden en is daardoor minder aan veranderingen onderhevig.

Doel van deze reparatie zou moeten zijn om middels het aanbrengen van een scheuroverbruggende coating, waarvan het aanbrengen volgens opgaaf van de opdrachtgever reeds is voorzien, en het plaatselijk injecteren van de scheuren, de duurzaamheid van de constructie te garanderen. Bij de reparatie, en de keuze van de aan te brengen materialen, dient men er nadrukkelijk rekening mee te houden dat de scheurvorming in de vloer in de toekomst licht kan bewegen. Met name de scheuren in de vloer op nivo 0, en de scheuren in de middenzone van de vloer op nivo -1, kunnen door thermische invloeden en buiging van de constructie (onder belasting) in lichte mate bewegen. Het is van belang dat de aan te brengen coating deze beweging kan opvangen.

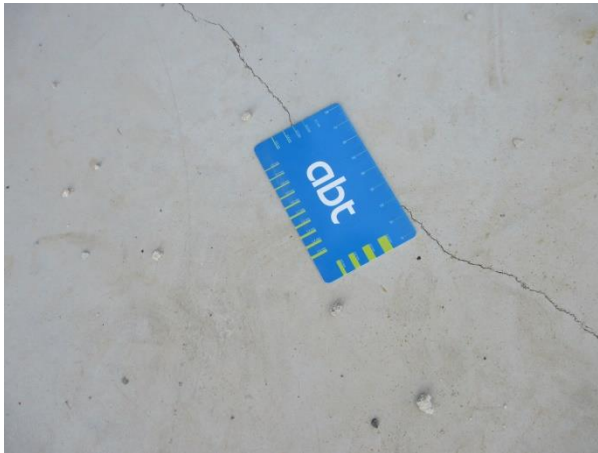
Figuur 16: Scheurvorming bovenzijde vloer nivo 0, breedte  $\pm 0,3$  mm.

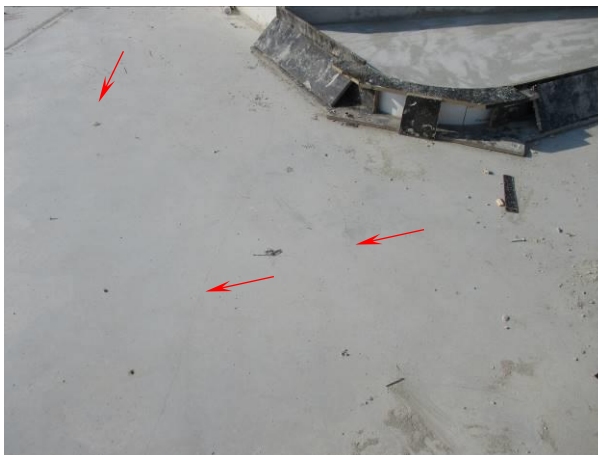
Buiten deze relatief rechte scheuren zijn er ook nog enkele diagonale scheuren vastgesteld ter hoogte van de overgang van het bredere deel van de garage naar het smallere deel van de garage. Het betreft enkele scheuren met een breedte van maximaal 0,3 mm die ontspringen bij de hoek in die zone (zie figuur 17).

Figuur 17: Scheurvorming bovenzijde vloer bij hoek.

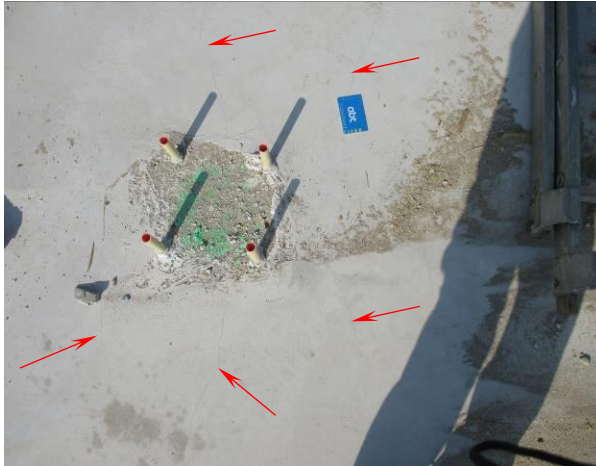
In de vloer op nivo 0 is ook in het gebied boven de kolommen meer scheurvorming waargenomen dan in de vloer op nivo -1. Zo liggen er in dat gebied meer scheuren naast elkaar. Plaatselijk zijn tot 10 scheuren naast elkaar in de lengterichting van het dek vastgesteld. Ook zijn deze scheuren aanzienlijk wijder. De breedte loopt op tot  $\pm 0,4$  mm. Verder is het patroon daar grilliger en lopen de scheuren bijvoorbeeld naar ankerpunten die in de vloer aanwezig zijn voor de montage van de staalconstructie voor de kap.

Figuur 18: grillig scheurenpatroon bij ankerpunt.

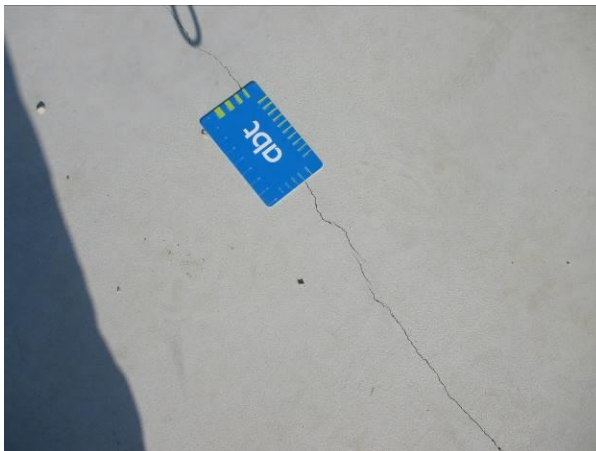
Figuur 19: Scheur bovenzijde vloer nivo 0, middenzone, breedte  $\pm 0,4$  mm.

1. De scheuren in het middengebied (bij de kolommen) worden veroorzaakt door buiging van de vloer van de garage. De buiging van de vloervelden tussen de wanden en de kolommen leidt tot het ontstaan van trekspanningen aan de bovenzijde van de vloer. Hierdoor ontstaan in die zone aan de bovenzijde regelmatig verdeelde scheuren in de lengterichting van de vloer.  
Aan de bovenzijde van de vloer op nivo 0 wordt het exacte optredende scheurenpatroon in dat gebied verder beïnvloedt door in de vloer aanwezige discontinuïteiten (ankerpunten) en het optreden van krimp- en temperatuurspanningen.

Op basis van het bovenstaande is de opgetreden scheurvorming verklaarbaar. De scheuren zijn niet van invloed op de constructieve veiligheid van de constructie maar voldoen met een breedte van plaatselijk 0,3 tot 0,4 mm niet aan de gestelde eis vanuit de milieuklasse (XD3; 0,2 mm). Vanuit het oogpunt van de duurzaamheid van de betonconstructie is het dan ook noodzakelijk de scheurvorming te repareren.

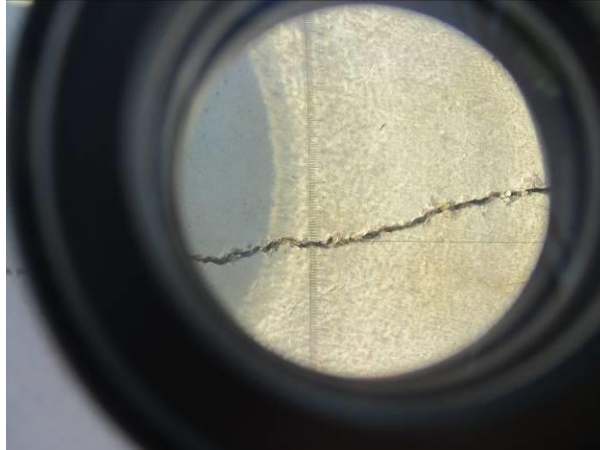
Figuur 20: Scheur bovenzijde vloer nivo 0, middenzone, breedte 0,3 tot 0,4 mm.
