**Meetrapport nr. 20230004**

**Plaats** Angerlo

**Locatie** V.V. Angerlo vooruit veld 4

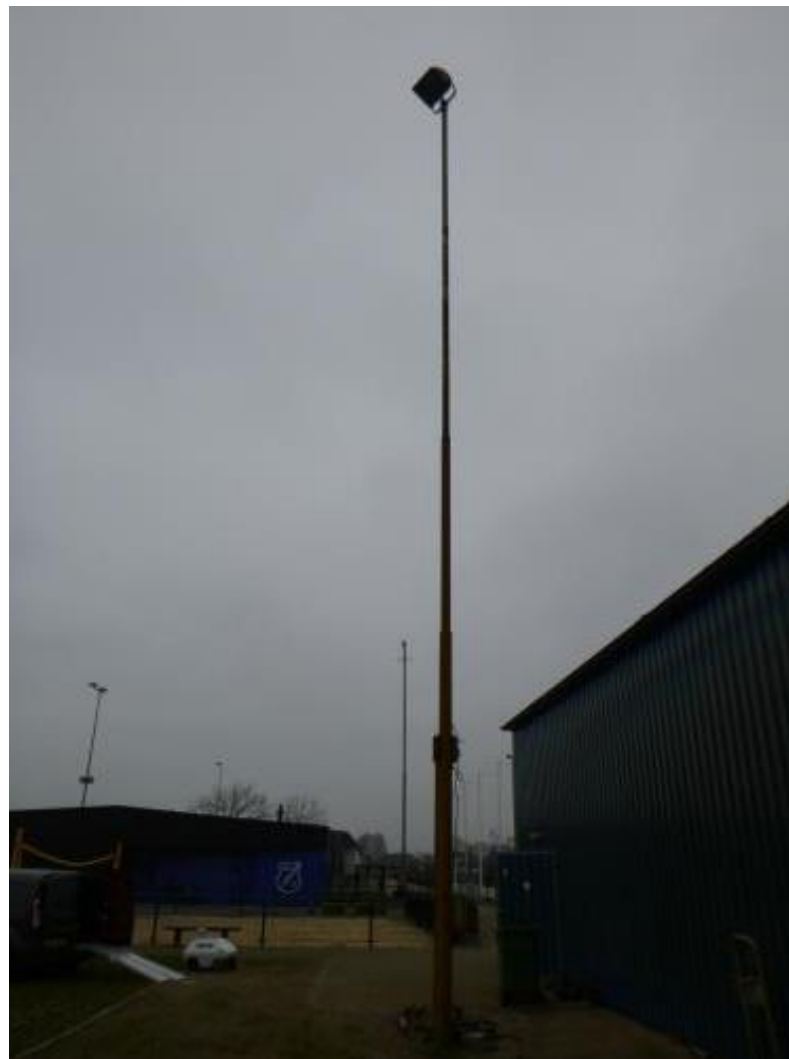
**Opmerking** A43

Bemerkung : Knikmast, ernstige corrosie over de gehele

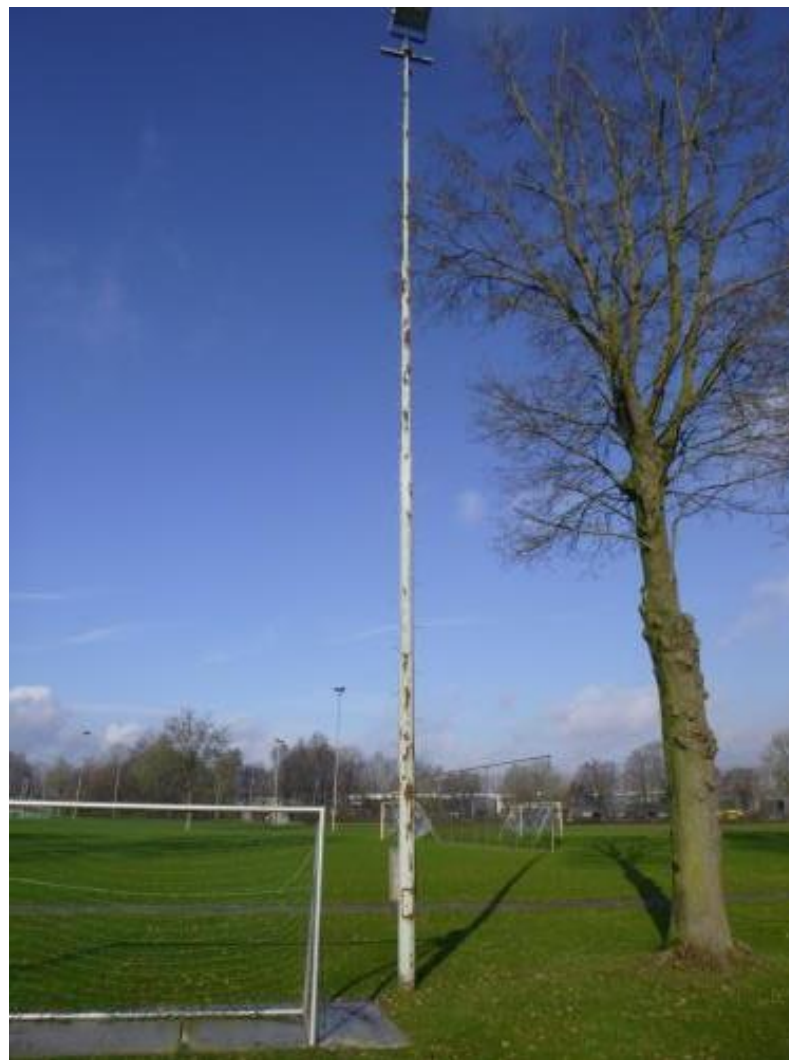
**Meetrapport nr.** 20230004  
**Plaats** Zevenaar  
**Locatie** SV DCS veld 5  
**Mast nr.** 001  
**Opmerking** A23

Bemerkung : Ernstige corrosie over de gehele mast, zie foto A23 1d

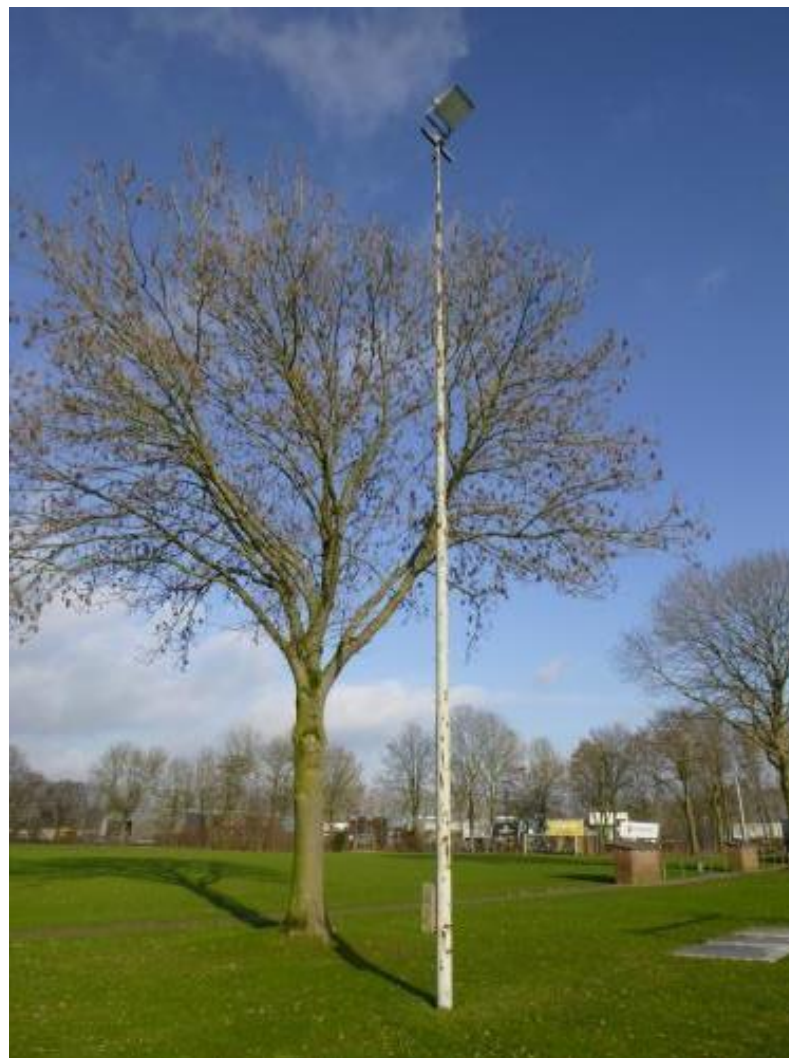
**Meetrapport nr.** 20230004  
**Plaats** Zevenaar  
**Locatie** SV DCS veld 5  
**Mast nr.** 002  
**Opmerking** A24

**Mast / Objekt**  
 Mast- / Objektzähler : 22  
 Mast- / Objektname : 2  
 Mast- / Objekttyp : gm15  
 konisch : 0  
 verzinkt : x  
 Lack :  
 Manschette : 0  
 Bemerkung : Ernstige corrosie over de gehele mast, zie foto A24 1d

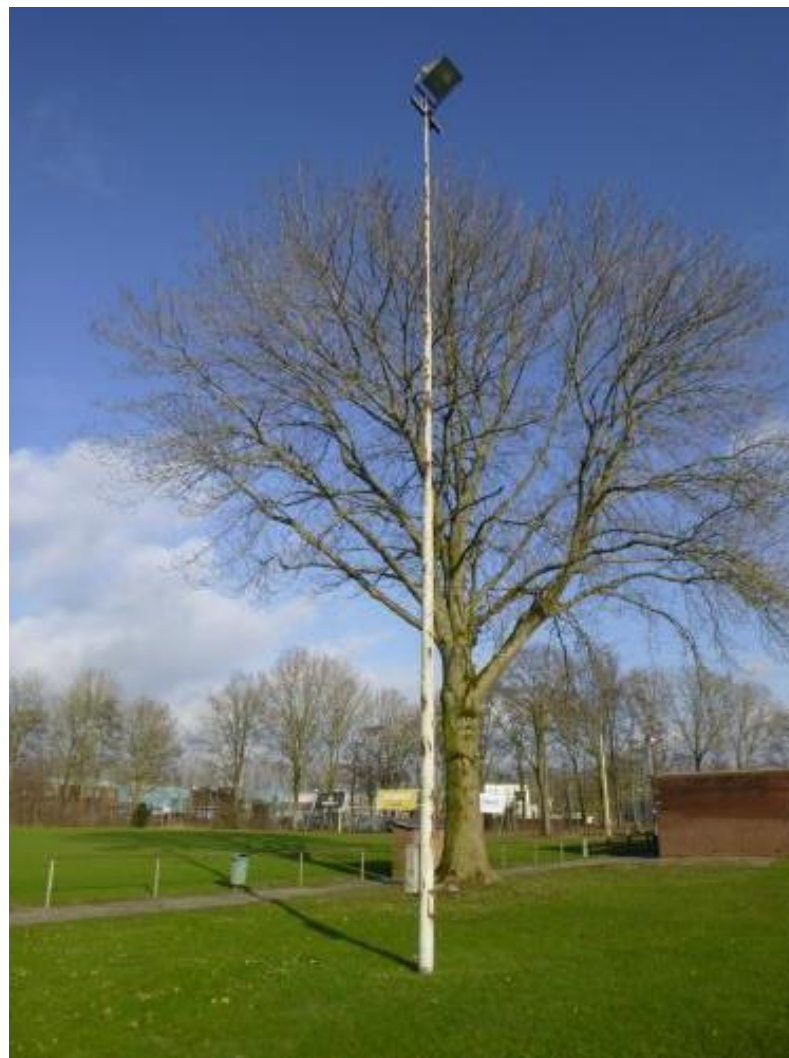
**Meetrapport nr.** 20230004  
**Plaats** Zevenaar  
**Locatie** SV DCS veld 5  
**Mast nr.** 003  
**Opmerking** A25

**Mast / Objekt**  
 Mast- / Objektzähler : 23  
 Mast- / Objektname : 3  
 Mast- / Objekttyp : gm15  
 konisch : 0  
 verzinkt : x  
 Lack :  
 Manschette : 0  
 Bemerkung : Ernstige corrosie over de gehele mast, zie foto A25

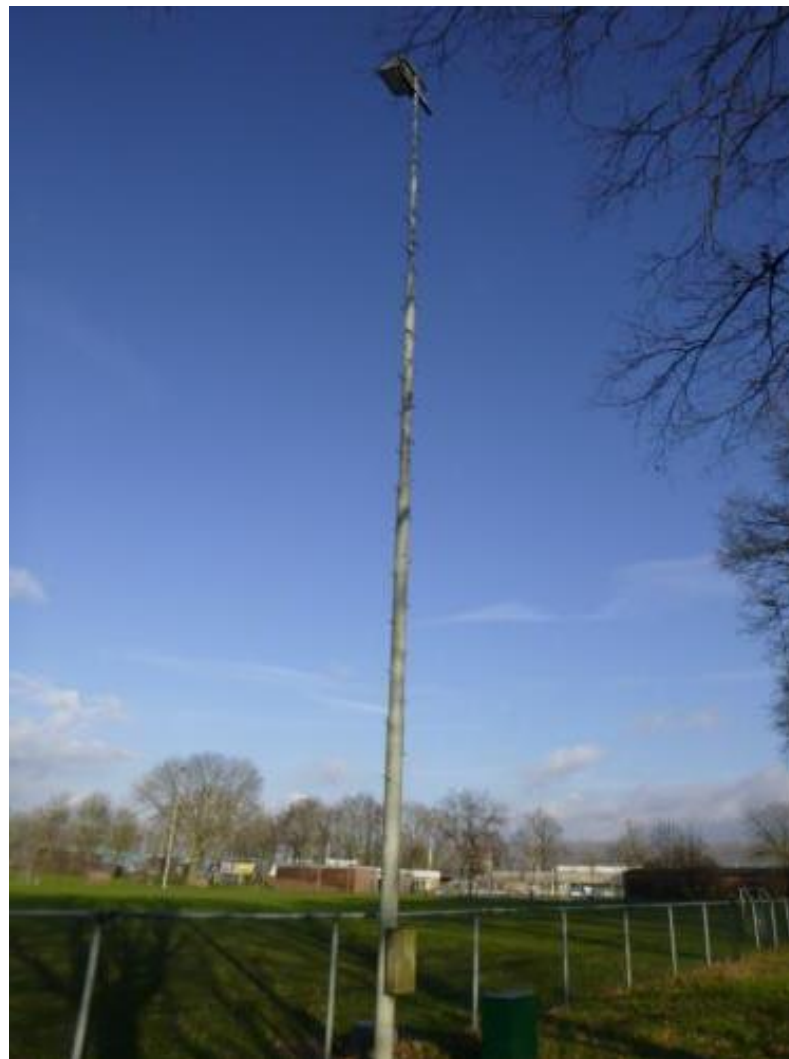
**Meetrapport nr.** 20230004  
**Plaats** Zevenaar  
**Locatie** SV DCS veld 5  
**Mast nr.** 004  
**Opmerking** A30

**Mast / Objekt**  
 Mast- / Objektzähler : 26  
 Mast- / Objektname : 4  
 Mast- / Objekttyp : gm15  
 konisch : 0  
 verzinkt : x  
 Lack :  
 Manschette : 0  
 Bemerkung : Ernstige corrosie over de gehele mast, zie foto A30-31

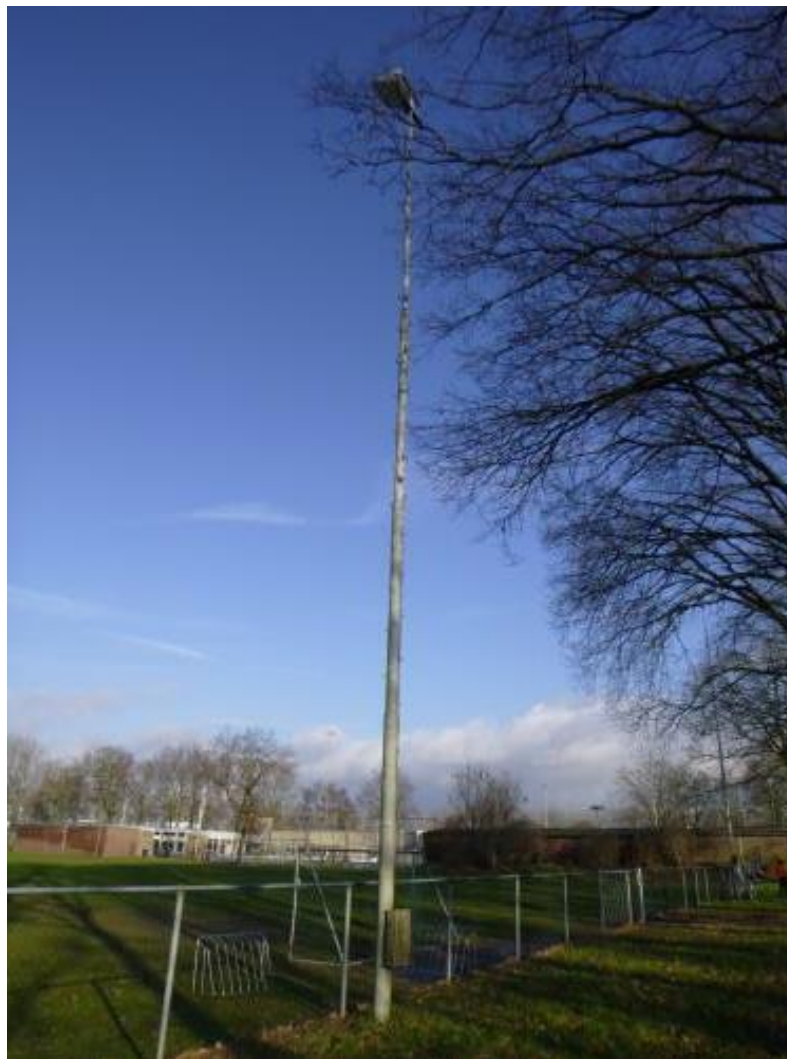
**Meetrapport nr.** 20230004  
**Plaats** Zevenaar  
**Locatie** SV DCS veld 5  
**Mast nr.** 005  
**Opmerking** A28

**Mast / Objekt**  
 Mast- / Objektzähler : 25  
 Mast- / Objektname : 5  
 Mast- / Objekttyp : gm15  
 konisch : 0  
 verzinkt : x  
 Lack :  
 Manschette : 0  
 Bemerkung : Ernstige corrosie over de gehele mast, zie foto A28-29

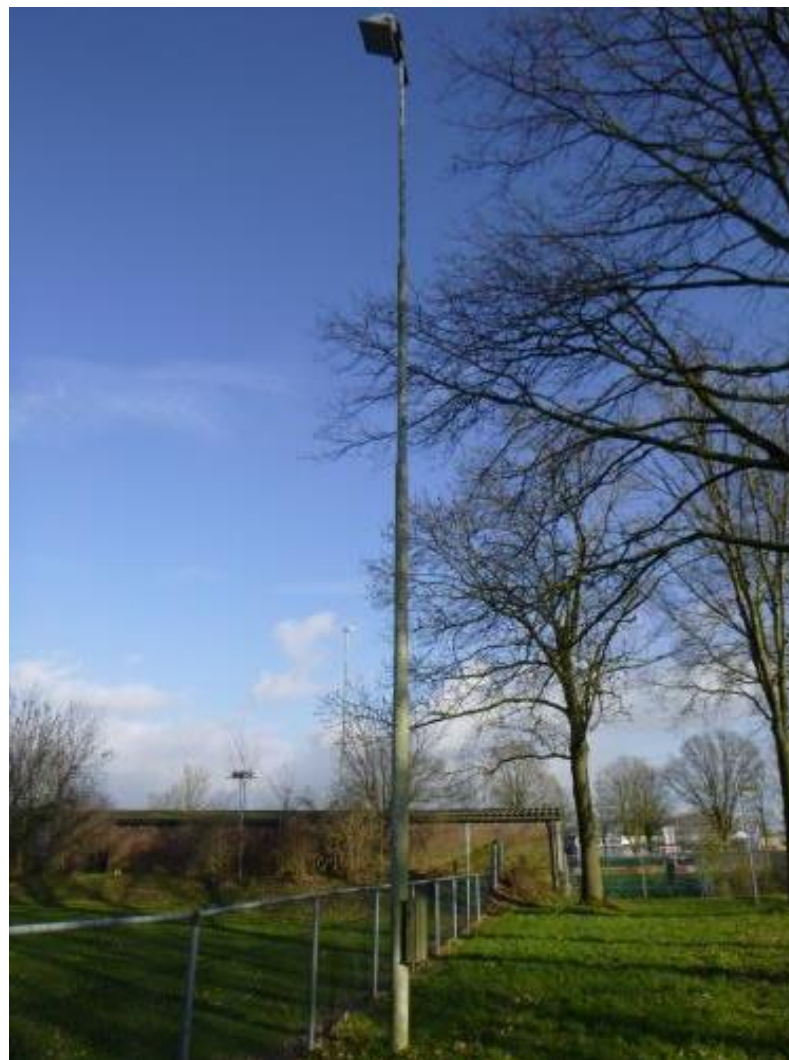
**Meetrapport nr.** 20230004  
**Plaats** Zevenaar  
**Locatie** SV DCS veld 5  
**Mast nr.** 006  
**Opmerking** A26

Lack :  
 Manschette : 0  
 Bemerkung : Ernstige corrosie aan de mast, zie foto A26-27 1d

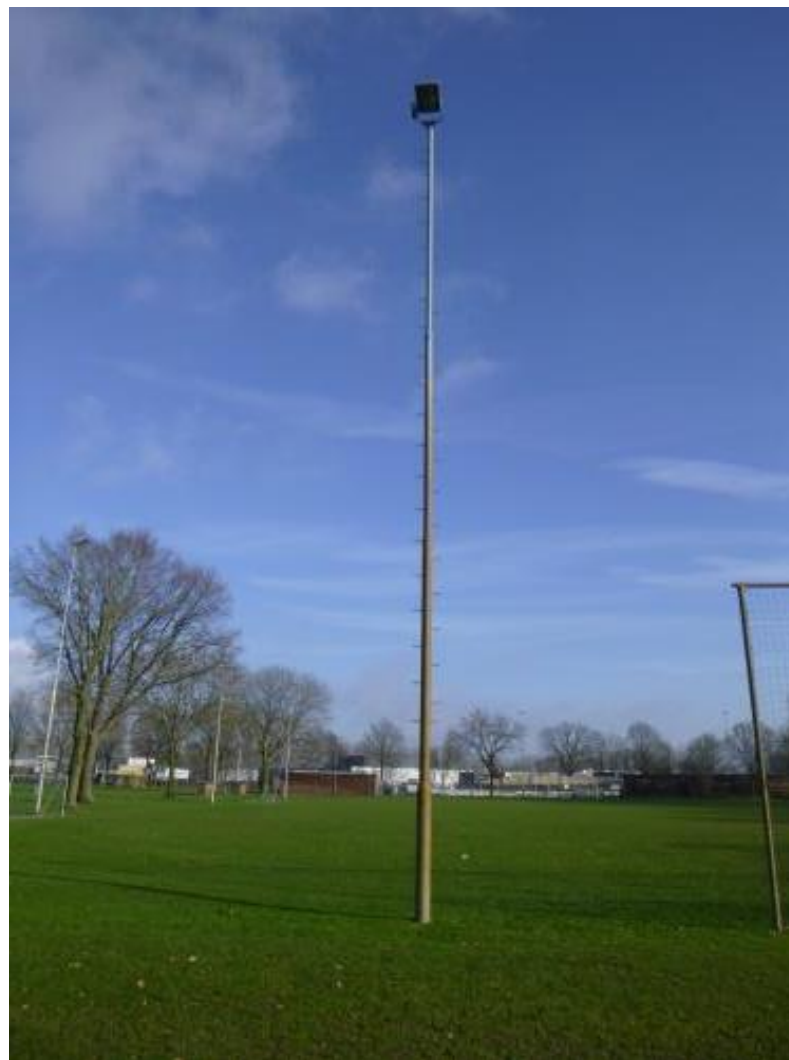
**Meetrapport nr.** 20230004  
**Plaats** Zevenaar  
**Locatie** SV DCS veld 6  
**Mast nr.** 002  
**Opmerking** A21

Bemerkung : Ernstige corrosie aan de lassen, zie foto A21-22 2d

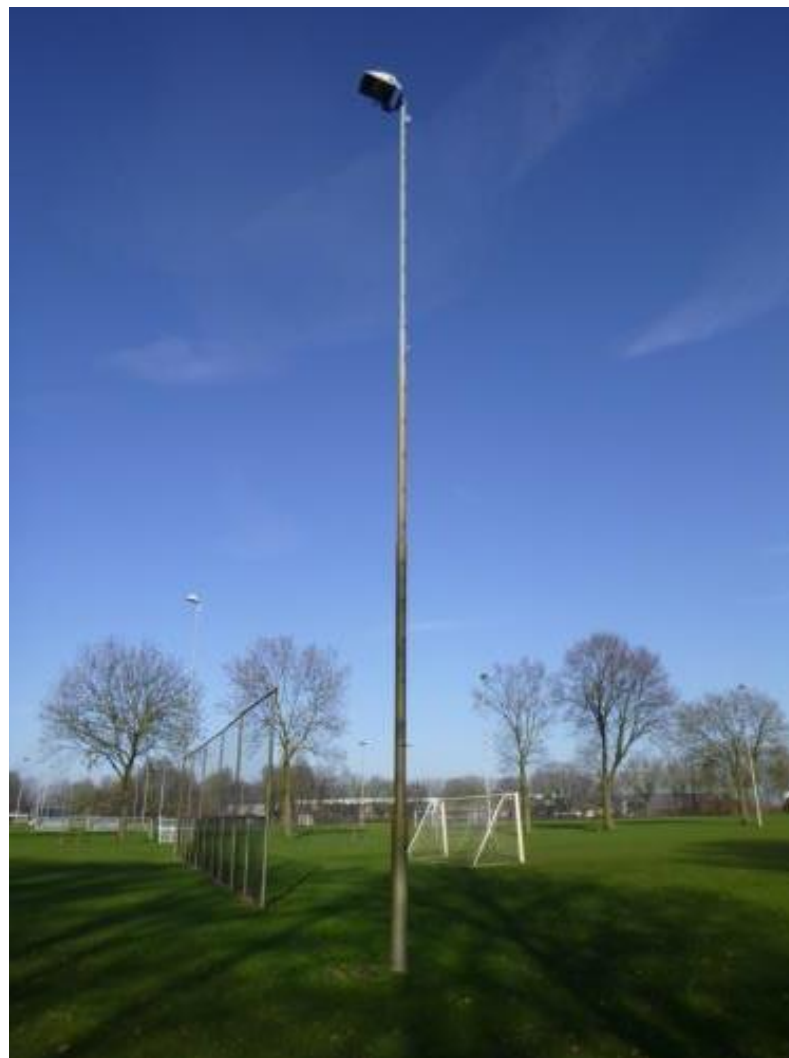
**Meetrapport nr.** 20230004  
**Plaats** Zevenaar  
**Locatie** SV DCS veld 6  
**Mast nr.** 004  
**Opmerking** A17

Bemerkung : Ernstige corrosie aan de lassen, zie foto A17-18 2d
