## **Lekkage onderzoek daken Basisschool De Bem te Zevenaar**

Werknummer : 20200030-2  
Opdrachtgever : Gemeente Zevenaar  
Datum : 19 oktober 2022  
Aanwezig: : mevrouw Y. Schlieff (YS); Gemeente Zevenaar (opdrachtgever)  
: de heer J. Grol (JG); Basisschool De Bem (huisvesting)  
: de heer A. de Bruin (AB); Liemers Novum (huisvesting)  
: de heer A. Mulder (AM); Tegmento Oost BV (toezichthouder)  
Afwezig : -

## Dakonderzoek Tegmento Oost B.V.

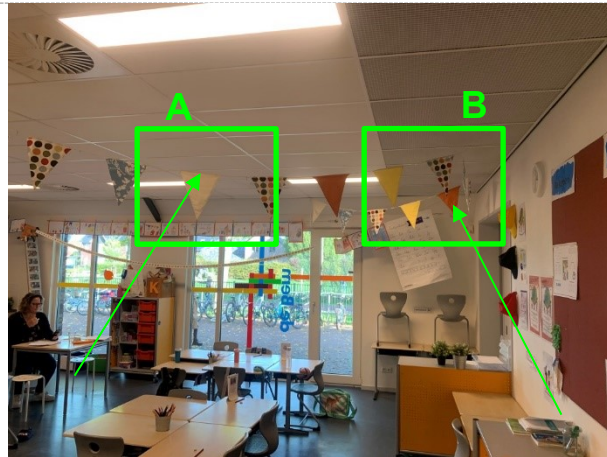
Foto 1

Om te achterhalen waar de lekkage / problemen zich voordoen is er aan de binnenzijde als zowel aan de buitenzijde nader onderzoek verricht

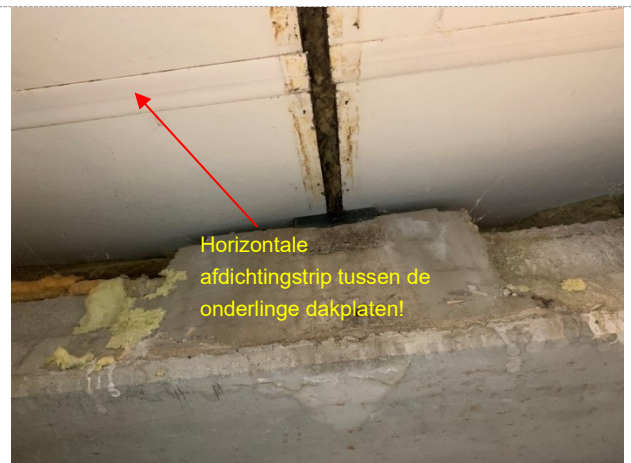
Foto 4

- De geïsoleerde dakplaten zijn horizontaal gemonteerd i.p.v. verticaal! (Foto 4) (onbekend is of de dakplaat verticaal gemonteerd mag en kan worden?) Gebruikelijk bij deze dak constructies is om de dakplaten verticaal te monteren!
- Ter plaatse van de kopse naad van de onderlinge platen is de afdekstrook geheel losgekomen van de dakplaten, tussen de onderlinge plaat verbinding is minerale wol toegepast! Ondanks de aangebracht minerale wol isolatie is nog duidelijk tocht waarneembaar. (Foto 3)
- De dakplaat is aan de onderzijde (bol) opgezwollen (Foto 5)
- Er is nog aantasting aan de gevel geconstateerd ondanks het herstel van de gevel aan de binnenzijde! (Foto 6)

- Aan de binnenzijde van de situatie zover als mogelijk een strook Alutrix, fabriek Carlisle, aanbrengen over de plaatnaad aansluiting van de twee onderliggende dakplaten, hierbij de bestaande weggezakte slabbe geheel verwijderen. (minimaal 400 mm breed)
- Ter plaatse aan de buitenzijde de plaatnaden daar waar de purschuim isolatie niet voldoende is aangebracht de situatie als nog volledig opvullen.
- Ter plaatse van de verholen ruimte (horizontaal) tussen de plaat naden (Foto 15) de ruimte geheel opvullen middels een steenwol isolatie, waarbij de situatie naderhand wordt afgedekt middels een WDDO-folie overeenkomstig bestaande situatie. De bestaande folie nadien terugplaatsen over de nieuw aangebrachte folie.

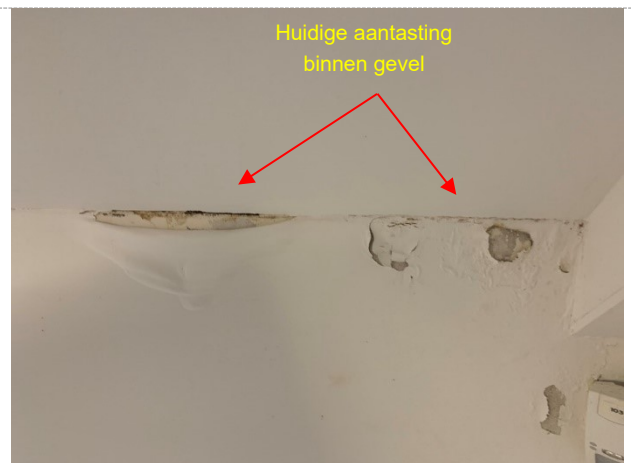
Foto 6

- Aan de buitengevel tegen het opgaande werk is duidelijk een langdurige lekkage zichtbaar! (Foto 7)
- De verholten goot aan de onderzijde sluit niet aan (Foto 8), hierdoor stroomt het water achter/onder de zinken goot, dit is het gevolg van de lekkage sporen aan zowel binnen en buiten zijde! (Foto 6 en 7) Tevens een schade gesignaleerd a/h zetwerk!

Gezien de huidige lekkage en nog aanwezige schade aan de binnen gevel bestaat het vermoeden dat de lekkage grotendeels wordt veroorzaakt rondom het probleem gevel en goot aansluiting! (Foto 6 t/m 10)

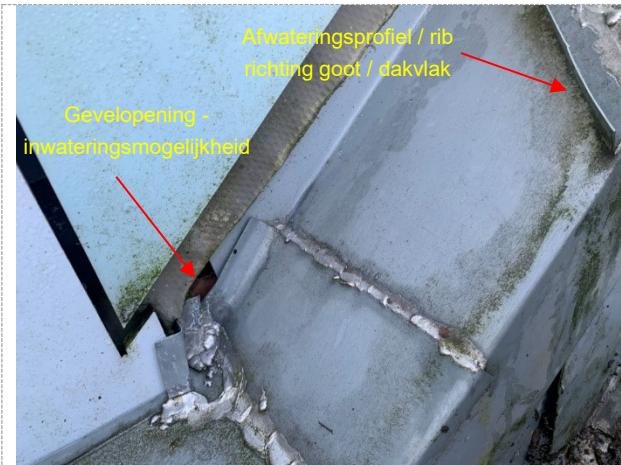
Foto 9

- Ter plaatse van de gevel is een opening geconstateerd waar water direct in de gevel kan stromen (Foto 9).
- De aansluitende kap tegen opgaande gevel (Foto 10) is alleen aan de onderzijde een opstaande waterkering richting goot / dakvlak aangebracht, gezien de totale lengte van deze kap is het aanbrengen van meerdere afwateringsribben conform tegenoverliggende dakrand waarbij meerdere ribben zijn toegepast aan te bevelen.

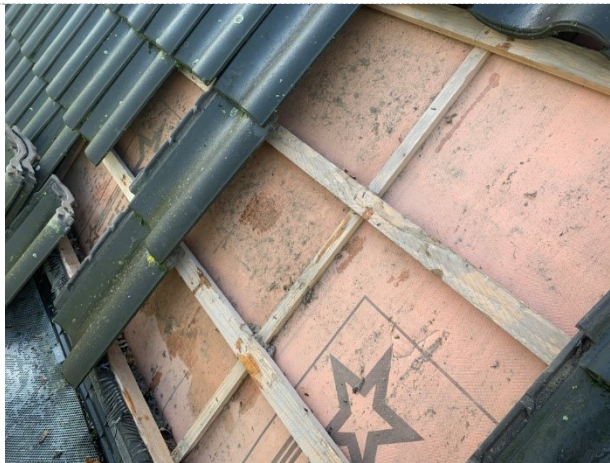
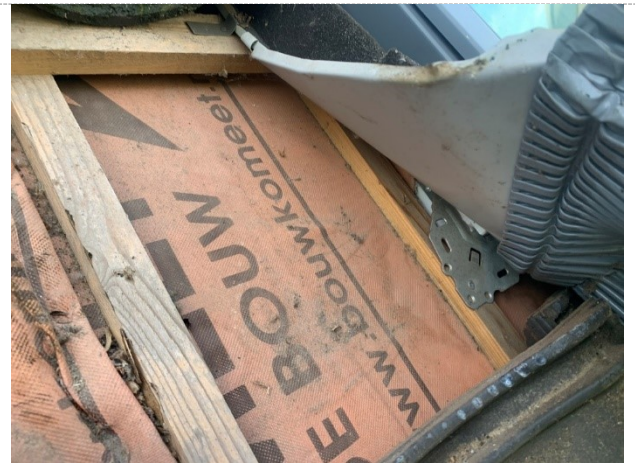
- Onder en rondom de dakramen is onder de dakpannen geen (extreme) lekkage sporen geconstateerd (Foto 11 en 12). Gezien de vervuiling mos en alg-vorming aanwezig op en rondom de dakpannen en goten aan de buitenzijde van de dakramen

is te concluderen dat de lekkages niet direct het gevolg zijn van eventueel verdiept gelegen dakramen, het verdiept liggen van de dakramen kan incidenteel lekkages veroorzaken, maar gezien de structurele lekkages zoals is verwoord door de heer Grol tijdens het gezamenlijke overleg, zou men ook vervuiling en aantasting van de bouwfolie en geïsoleerde dakplaat aan de buitenzijde moeten kunnen waarnemen. Deze aantasting / vervuiling is door ons niet waargenomen. Wel is geconstateerd dat de opstand foam welke dient te voorkomen dat de regen niet direct onder de dakpannen kan komen geheel is vergaan!

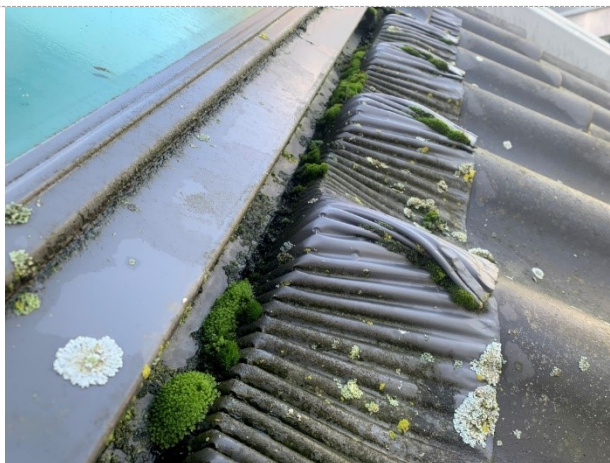
Foto 13

- Duidelijk is de vervuiling en mosvorming rondom de dakramen duidelijk zichtbaar (Foto 13)
- De dakpannen sluiten strak tegen de bovenzijde van het dakraam, hierdoor is de onderliggende goot geheel afgedekt, bij hevige regen bestaat de kans dat het water over het dakraam stroomt! (Foto 14)
- Tussen de dakplaten aan de onderzijde is een onderlinge ruimte geconstateerd, onduidelijk is of dit eventueel bouwfysische problemen (koudebrug) veroorzaakt! (Foto 15)
- Bevestigingsplaat voor het vastzetten van de geïsoleerde dakplaten aan de onderliggende staalconstructie. (Foto 16)
- Er is geen directe vervuiling of aantasting aan de buitenzijde van de dakplaat geconstateerd (Foto 15 en 16)
- Het aanwezige gaas in de goot belemmert de water afvoer! (Foto 17)

- Rondom de dakramen de goten geheel reinigen, daar waar de dakpannen strak aansluiten aan de bovenzijde van het dakraam, de dakpannen inkorten en plaatsen conform richtlijn!
- Los gekomen gootstuk vastzetten en of geheel vervangen, hierbij dient men rekening te houden dat de nieuwe situatie correct wordt aangesloten zodat inwatering achter en of onder de bestaande goot is uitgesloten.
- De openstaande gevel aan onderzijde gevelaansluiting met de goot, afdichten!
- Afwateringsribben plaatsen op het bestaande zinken zetstuk aansluitend tegen opgaand werk (overeenkomstig gevel / dakrand aansluiting tegen overliggende situatie)
- Gaas aangebracht in de goot geheel verwijderen.
- Goot en onder aansluiting onder de dakpannen geheel reinigen!

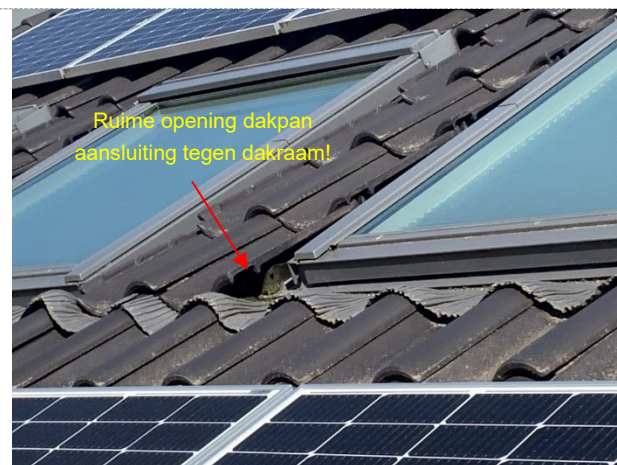
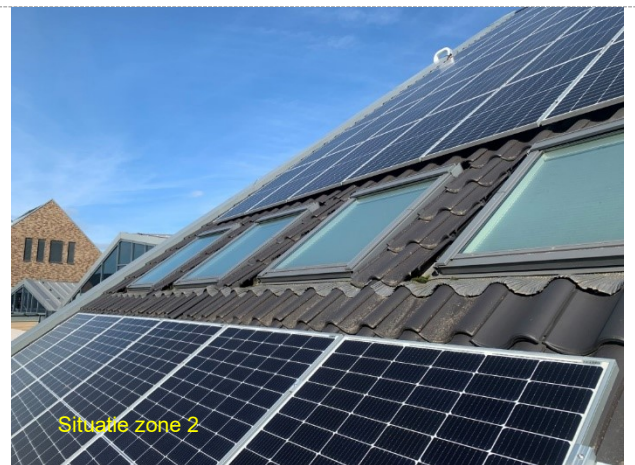
Bij zone 2 zijn de problemen niet zo extreem als bij zone 1. De situatie rondom de dakramen is schoner en droger gezien de zuidelijke ligging van het dakvlak. Onbekend is of er bij wind en regen eventueel de mogelijkheid bestaat dat er water achter de pannen terecht komt en daarmee eventueel lekkages veroorzaakt!. In de huidige situatie is het dakvlak voor het over grote deel vol gelegd middels zonnepanelen. Enige inwatering zou mogelijk zijn rondom de dakramen en de zichtbare openingen tussen afwateringsgoot en dakpannen.

Gezien de aanpassing van de zinken goten en de vervangen hwa-afvoeren door nieuwe grotere afvoeren bestaat de mogelijkheid dat hiermee het probleem kan zijn verholpen.

Na telefonisch contact 1-11-2022 met de heer J. Grol is bevestigd dat na de recentelijke aanpassingen van de situatie in de goten er geen lekkages meer zijn gesignaleerd. Hiermee kunnen wij concluderen dat de aanpassingen van de goten en hwa-afvoer een positief effect hebben gehad op de waterhuishouding in de goten.

Wij adviseren in deze om in eerste instantie alleen het aanwezige gaas in de goten te verwijderen.

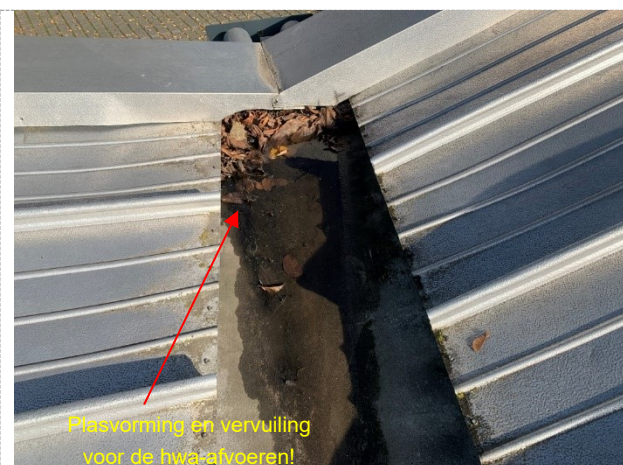
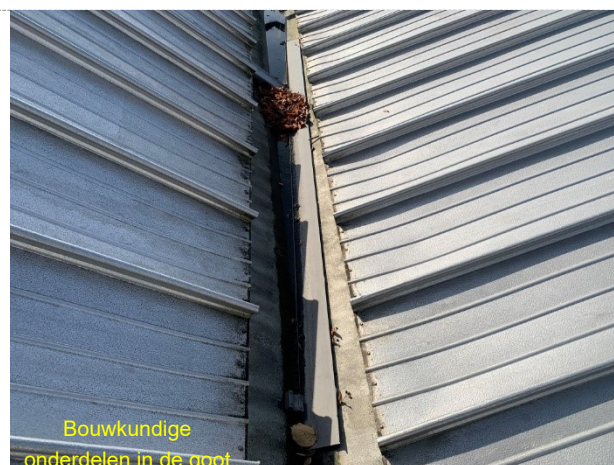
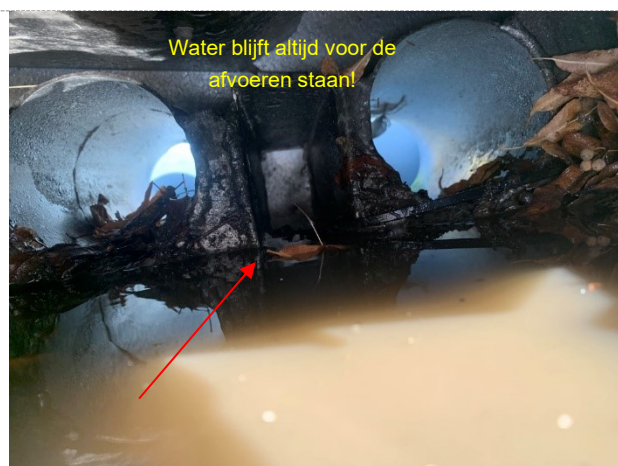
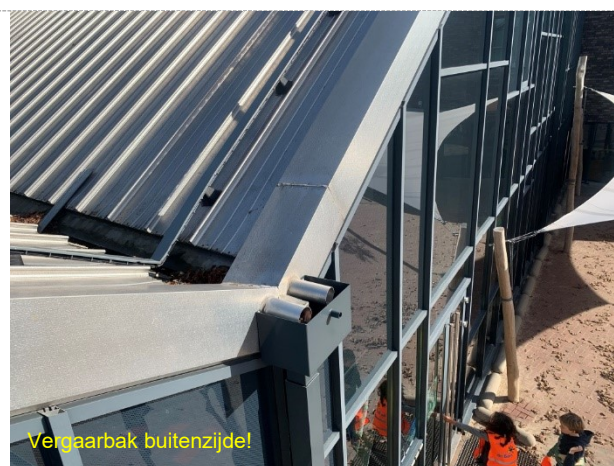
De goten met aansluiting op de hellende aluminium felsdaksysteem (type Kalzip) veroorzaken met name lekkages t.h.v. de hwa-afvoeren.

In de huidige situatie zijn er extra ronde afvoeren bijgeplaatst in de nieuwe grote vergaarbakken aanwezig aan de buitenzijde!

Bij de uiteinden van de goot is vervuiling in de vorm van bladeren geconstateerd, in 1 goot (3B) liggen bouwkundige onderdelen. Al deze onderdelen belemmeren de waterafvoer. Tevens is de steek van alle hwa-afvoeren niet geheel in de bodem van de goot gesitueerd, hierdoor blijft er water in de goot staan, dit in combinatie met de vervuiling en (hevige) regen stroom het water over het gootstuk, (onder de beplating) naar binnen.

Om de waterafvoer geheel buiten het gebouw te brengen adviseren wij de goot in zijn geheel door te trekken voorbij de buiten gevel en deze te laten lozen in de vergaarbak!

Tevens kan men een bladscheider aanbrengen op de bestaande standleiding!

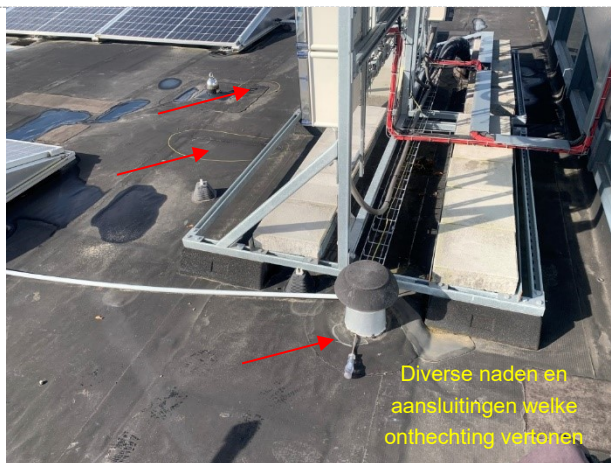
Foto 24

De huidige lekkages worden veroorzaakt door diverse gebreken aanwezig op het dakvlak. (Foto 24)

Advies hierin is om het dakvlak (minimaal de bestaande EPDM) toplaag geheel te vervangen!

In het Diac rapport wordt gesproken over het verwijderen van de toplaag door deze weg te snijden tussen de bevestigers van het systeem. Wel dient men rekening te houden gezien de diverse uitvoeringsfouten welke zijn gerealiseerd is dat ook de onderliggende isolatie niet correct is bevestigd en of is verwerkt. Wellicht is het verstandiger om nadat de toplaag is verwijderd een extra laag isolatie aan te brengen om eventuele koude bruggen zoals naden en kieren hiermee op te heffen!

Voor de uitvoering dient er wel een gedegen advies worden uitgewerkt inclusief nader onderzoek naar het correct uitvoeren van de diverse details (dakrand en opgaand werk aansluitingen!)

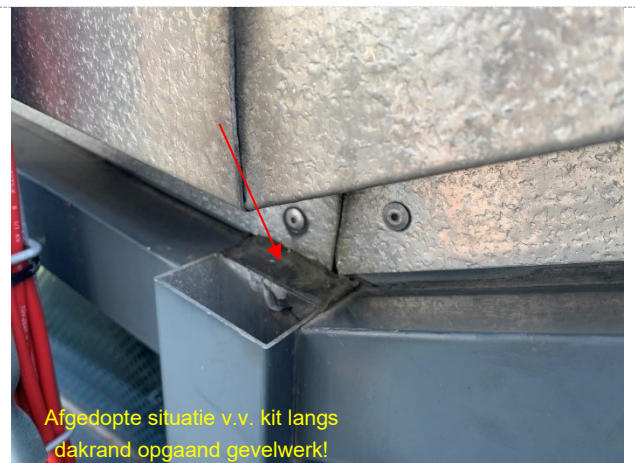
Foto 25

Bij het opgaande gevel werk is onbekend of de afgedopte kozijn elementen eventueel lekkages kunnen veroorzaken achter de randstroken van de dakbedekking die onder het kozijn aansluiten! (Foto 25)

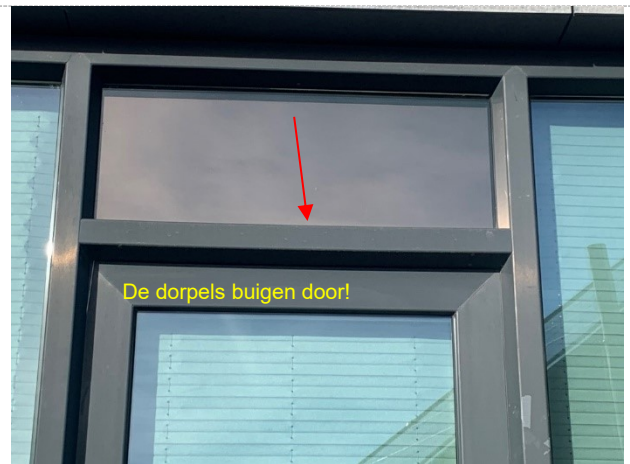
Foto 27

Door het eigen gewicht van de ramen is duidelijk zichtbaar dat de bovenliggende dorpelstijl van het kozijn doorbuigt! (Foto 27)

Gezien de kwaliteit van de kozijnen is uiteindelijke vervanging noodzakelijk, voor een tijdelijke oplossing is het vervangen van de rubbers een optie, wel dient men vooraf te onderzoeken of de betreffende rubbers voor dit type kozijn nog verkrijgbaar zijn!

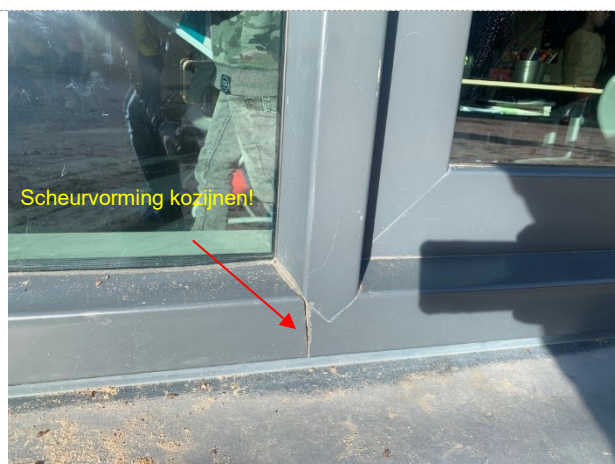
Foto 28

De kwaliteit van de kozijnen is niet hoogwaardig te noemen, bij één situatie is er scheurvorming t.p.v. de onderdorpel geconstateerd. (Foto 28)
