**Botsing ketelwagon met lorrie in buitendienststelling  
Kijfhoek  
15 juni 2018**

**Arbeidsongeval**

Auteur / eigenaar *Afdeling Veiligheid RRZ*  
Documentnaam *Feitenrapport Botsing ketelwagon met lorrie in BD Kfh*  
Datum rapport *18 juni 2018*  
Versie *1.0*  
Status *Definitief*  
Kenmerk [VT20150049-844414331-10579](#)

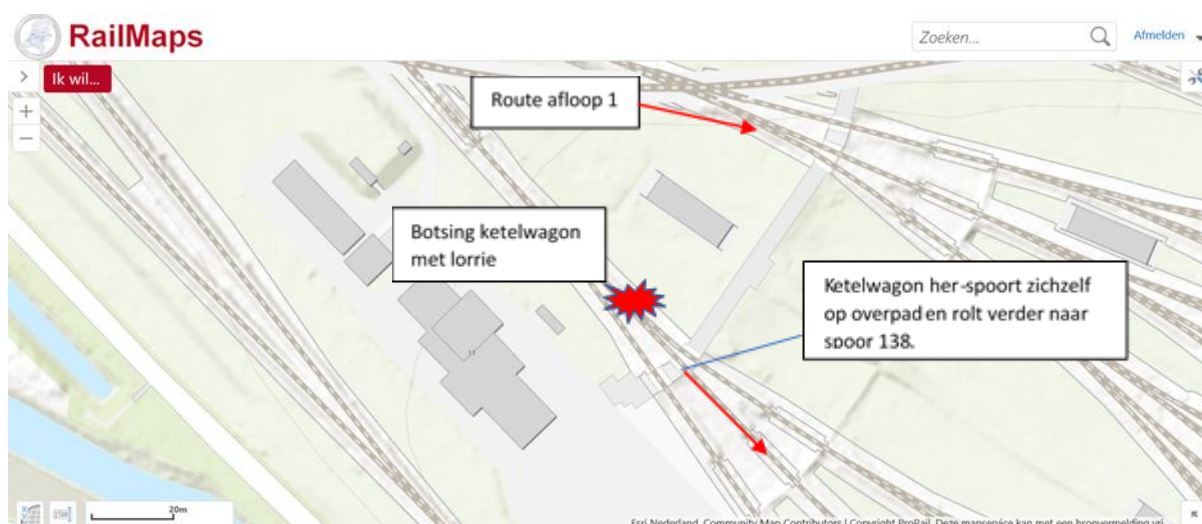
Figuur 1 situatie overzicht

Intussen plaatsen de baanwerkers een lorrie in het spoor en zien zij, kort nadat de lorrie in het spoor is geplaatst, wagons richting de heuveltop bewegen. Een wagon (afloop 1) rolt de heuveltop over en rijdt via het heuvelgebied naar spoor 105. De baanwerkers zien een tweede wagon (afloop 2), een ketelwagon beladen met de gevaarlijke stof Styreen monomeer, vanaf de heuveltopkomen. De baanwerkers verlaten het spoor en bereiken de veilige wijkplaats op het middenterrein van het heuvelgebied. De tweede wagon, met bestemming spoor 138, botst tegen de lorrie die hierdoor ontspoord. Als gevolg van de botsing ontspoord ook de ketelwagon, maar deze her-spoort zichzelf met behulp van de stelconplaten van het overpad in het heuvelgebied en rolt verder naar spoor 138 (zie figuur 1).

*De directe oorzaak van de botsing tussen de ketelwagon en de lorrie is dat de ketelwagon werkplek E inrijdt waar de lorrie zich bevindt.*
