**Onbemande gereedschapswagens rollen de buitendienststelling uit  
Zwijndrecht - Kijfhoek  
15 juli 2018**

**Arbeidsongeval**

| Documentnaam | <i>Feitenrapport Onbemande gereedschapswagens rollen de buitendienststelling uit</i> |
| Datum rapport | <i>17 juli 2018</i> |

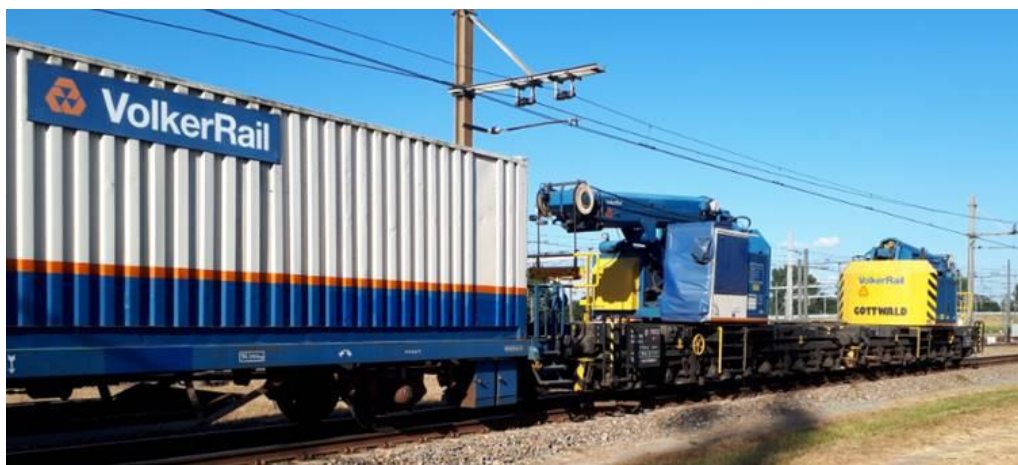
**Figuur 1** Set gereedschapswagens

Een set gereedschapswagens, bestaande uit een tweetal SRW-kranen, een verblijfswagen en een platte wagen met daarop een balans<sup>1</sup> (zie Figuur 1), staat als gekoppelde set binnen de buitendienststelling<sup>2</sup> opgesteld bij wissel 1331. De samengestelde set kranen staat, na afronding van de werkzaamheden, te wachten om middels een loc te worden vervoerd vanaf station Zwijndrecht in de richting van Dordrecht. Bij het aankoppelen van de wagens, zijn deze onbemand gaan rollen en ruim een kilometer buiten de onttrekking van de buitendienststelling tot stilstand gekomen. Door oplettendheid van de werkenden, zijn er bij deze gebeurtenis geen gewonden gevallen.

De set gereedschapswagens bestaat uit twee SRW-kranen, een verblijfswagen en een platte wagen met daarop de balans. Deze staan als gekoppelde set binnen de buitendienststelling opgesteld op spoor HS bij wissel 1331. De samengestelde set SRW-kranen is bij de tweede wagen afgestopt met stopblokken. De set was zaterdag 14 juli na afronding van de werkzaamheden op spoor HS geplaatst. Conform planning zou deze op zondag 15 juli tussen 17:00 en 19:00 uur worden opgehaald.

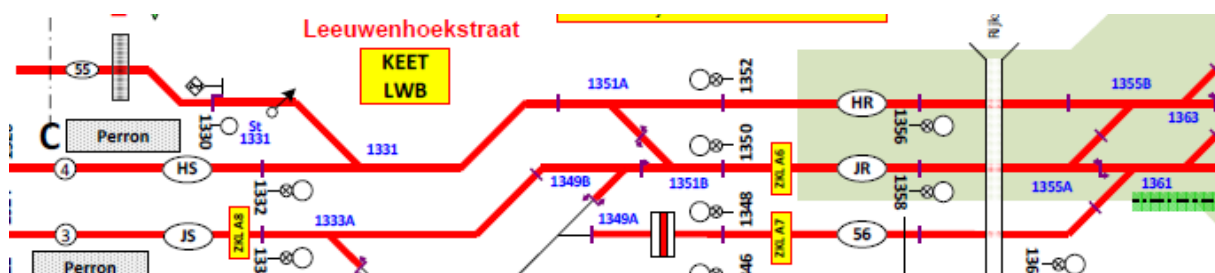
**Figuur 2 Plan m.b.t. vervoeren gereedschapswagens**

Het materieel staat opgesteld op spoor HS op wissel 1331 te Zwijndrecht en zou worden opgehaald door een V100 loc. De loc zou het materieel middels radiobesturing tegen de wagens aan koppelen en deze vervolgens geduwd verplaatsen naar spoor HR. Op spoor HR zou de loc afkoppelen, waarna deze om zou rijden via spoor JR en vervolgens de wagens aan de andere zijde weer aan te koppelen. Daarna zou het materieel vanaf spoor HR geduwd worden afgevoerd via spoor HS in de richting van Dordrecht (zie Figuur 2). Door de BBD en de machinist is bewust gekozen voor het duwen van de gereedschapswagens, zodat op emplacement Dordrecht geen rijwegen bij de treindienstleider te hoeven worden aangevraagd voor het omrijden van de loc na het afvoeren van de gereedschapswagens<sup>11</sup>. Het is niet bekend welke veiligheidsafwegingen hieraan ten grondslag liggen.

De machinist verklaart dat hij met de loc tot sein 1310 op spoor HS is opgereden en daar van de loc af is gestapt om het sein-513 bord uit het spoor te halen en daarna de loc middels radiobesturing aan de gereedschapswagens te koppelen. De machinist en de BBD verklaren beiden dat de loc zo'n 2-3 meter voor de gereedschapswagens is gestopt, waarna de machinist de loc naar de wagens toe heeft gereden. Toen de buffers van de loc en de gereedschapswagen elkaar raakten, is het gekoppelde materieel gaan rollen. De BBD is in een impulsieve reactie nog op de wagens gesprongen en heeft gepoogd deze af te remmen door de kopwandkraan te openen en een remstation te spuien. Wanneer de gereedschapswagens een snelheid van naar schatting 20 km/h bereiken, springt de BBD van het materieel.

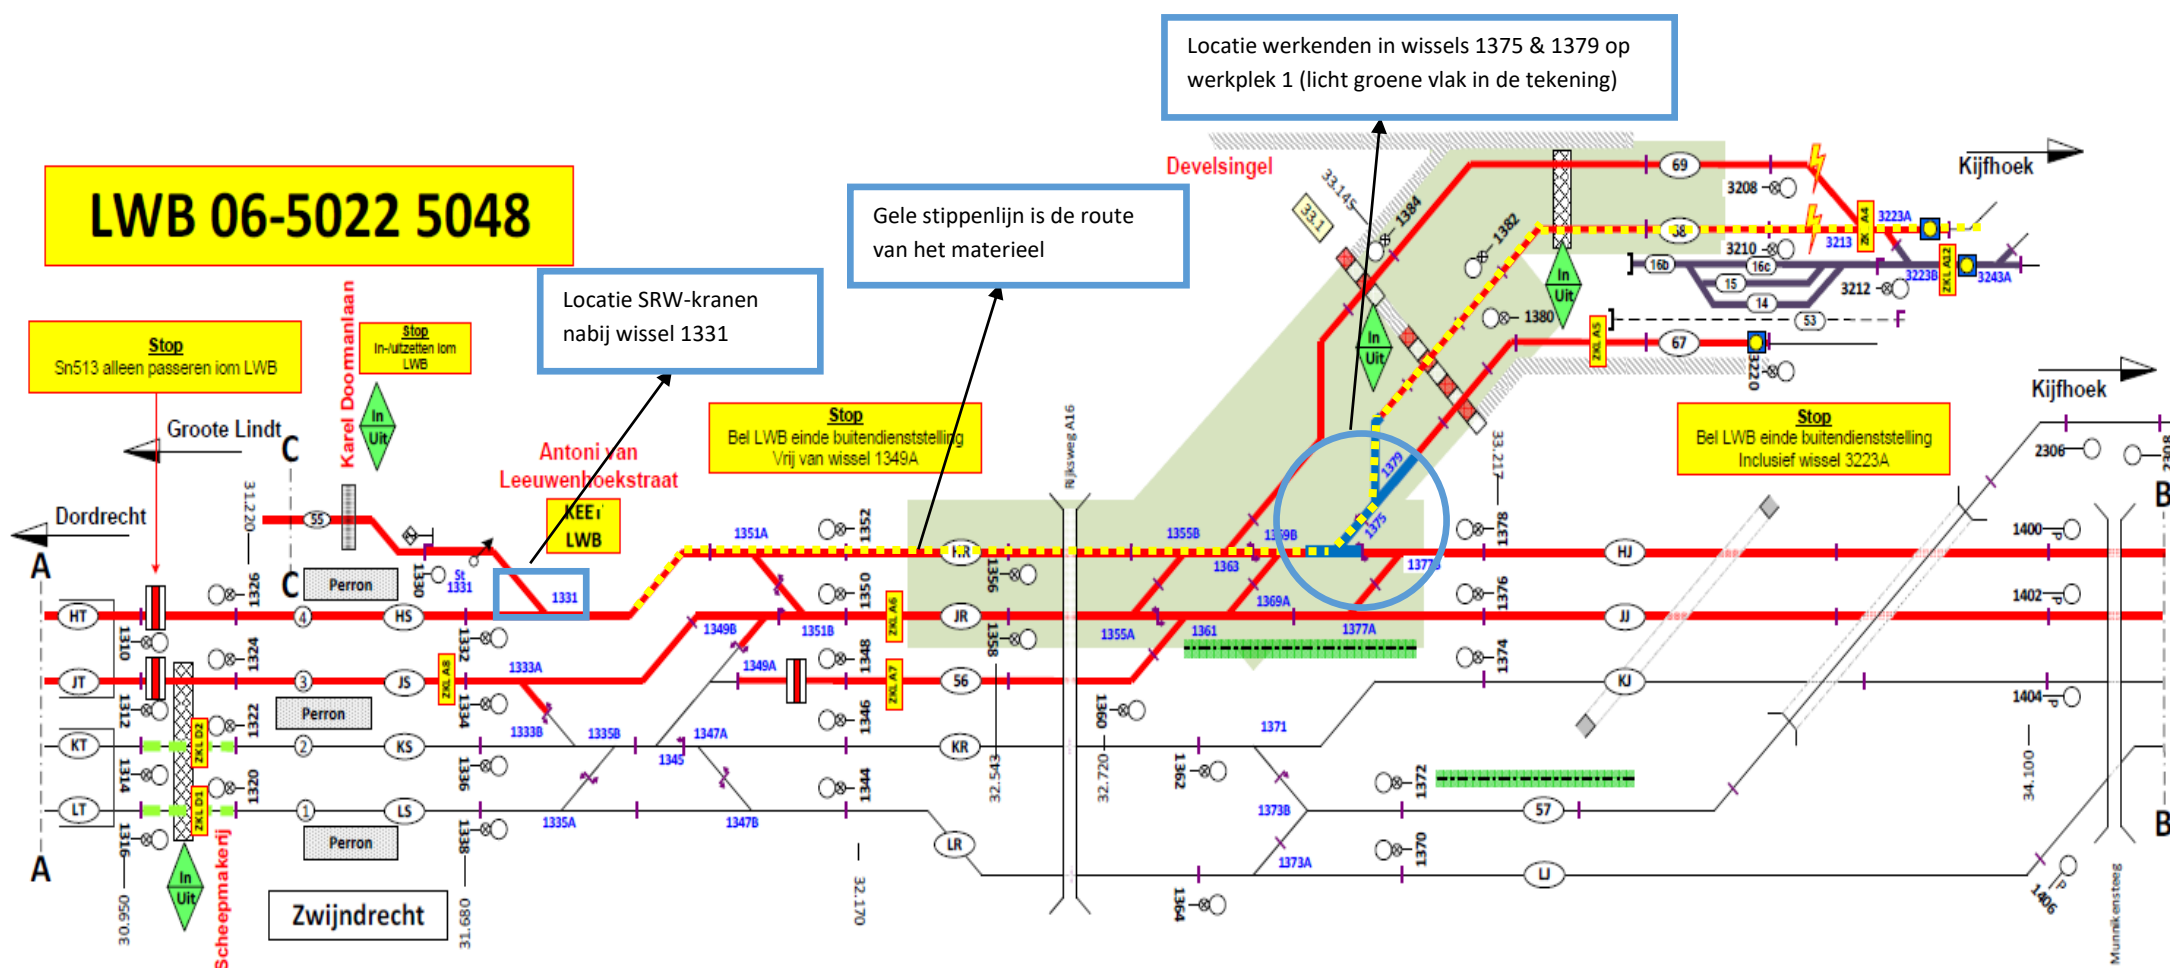
| 8. Bijlage 1 Route onbemande en ongeremde gereedschapswagens ..... | 1 |

De wagens rollen vervolgens door werkplek 1<sup>5</sup>, waar bij wissel 1375 en 1379 verschillende mensen in het spoor werkzaam zijn. Doordat één van de werkenden de gereedschapswagens aan ziet komen kan hij zijn collega's die op meerdere plekken bezig zijn waarschuwen. Wanneer de wagens de werkplek naderen is iedereen op een veilige wijkplaats<sup>6</sup>. De wagens passeren vervolgens met een geschatte snelheid van 50-60 km/h de werkplek.

De wagens rollen na het passeren van de werkplek door over spoor 68 in de richting van de grens van de buitendienststelling. De buitendienststelling wordt verlaten via spoor 159 te Kijfhoek<sup>7</sup> en rollen het bediend gebied van de treindienstleider Kijfhoek binnen. Vervolgens krijg de treindienstleider Kijfhoek melding van een tweetal wissels die in storing liggen, namelijk wissel 3213 en 3513<sup>8</sup>, die in de afgelegde rijweg van het rollend materieel liggen. De wagens rollen door tot aan overweg 35.2<sup>9</sup>, waarna deze terug rollen en tot stilstand komen bij wissel 3243B, buiten de buitendienststelling. De gereedschapswagens hebben onbemand en ongeremd een weg afgelegd van wissel 1331 ter hoogte van km 31.7 t/m de overweg ter hoogte van km 32.5. Deze afstand wordt geschat op ongeveer 3,5 kilometer<sup>10</sup>.
