**RAPPORTAGE**

**Onderhoud zwembad**

**De Hoge Devel**

25 november 2013

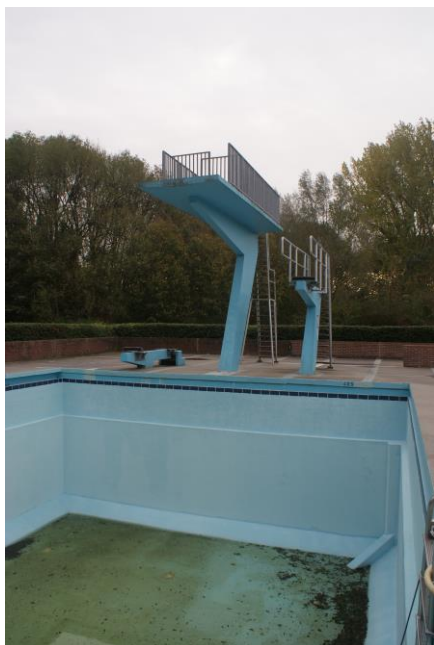
De duik kuil beschikt over een gecoate vloer en gecoate wanden. Deze verkeren in een redelijke staat. Het gehele bassin staat op heipalen, er zijn geen scheuren o.i.d. zichtbaar. Het waterverloop van het bassin is verticaal, dat wil zeggen dat het water het bassin binnenkomt via de zijwanden en het bad verlaat via overloopgoten. Dit voldoet aan de WHVBZ.

Op de kopzijde van het bassin staat een 1-meter en een 3-meter duikplank en een vijf meter springtoren. Deze verkeren in een goede staat. De trap naar de stringtoren is te stijl en er gebeuren regelmatig ongelukken mee. We adviseren deze te vervangen door een luiere trap

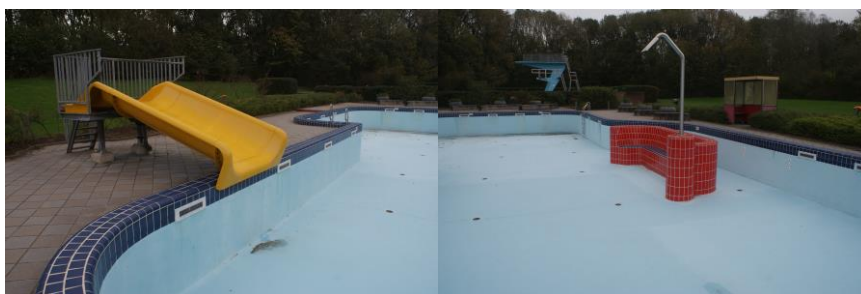
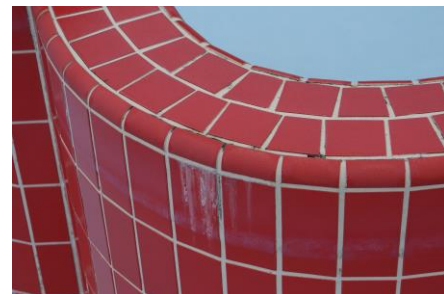
Het instructiebassin beschikt over een gecoate vloer en gecoate wanden. Deze coating is sterk verkleurd en kan een facelift gebruiken. De bassinrand is voorzien van tegelwerk die wel wat beschadigingen vertonen (kapotte tegels en ontbrekend voegwerk). Het gehele bassin staat op heipalen, er zijn wel scheuren zichtbaar, met name op de bodem maar deze zijn niet constructief. Het waterverloop van het bassin is verticaal, dat wil zeggen dat het water het bassin binnenkomt via de vloer en het bad verlaat via skimmers in de zijwanden. Dit voldoet aan de WHVBZ.

Aan de langsijde van het bassin staat een glijbaan (lengte circa 30 meter), merk: onbekend. Deze verkeert in een redelijke staat.

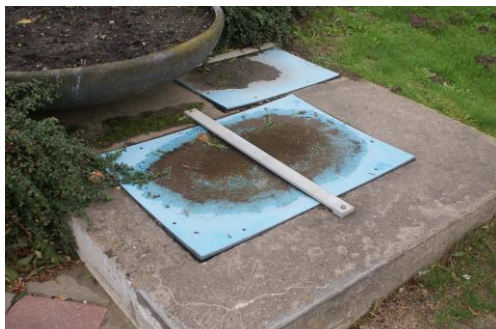
De perrons rondom de bassins liggen onder afschot en monden uit in straatkolken. In het kader van de WHVBZ mag de opening niet groot zijn. Hierdoor zie je dat het water te langzaam wordt afgevoerd en de straatkolken vuil zijn en roesten.

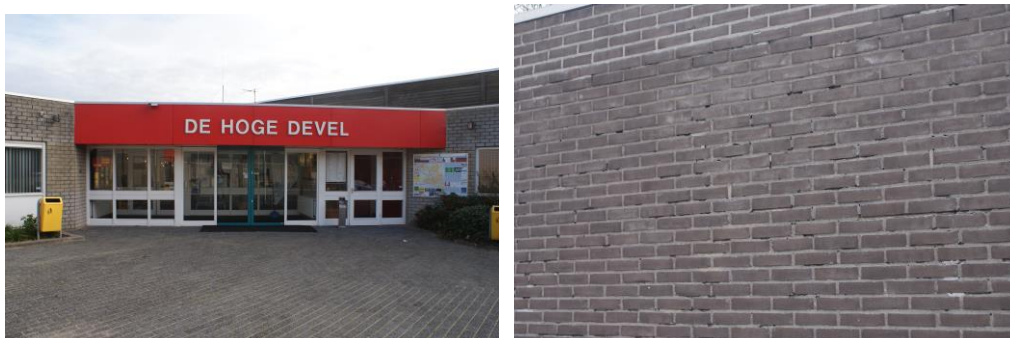
De gevelopeningen zijn in de regel gemaakt van hout. Het schilderwerk is redelijk en het hout vertoont geen zichtbare tekenen van houtrot. De toegangsdeuren zijn van aluminium en zijn elektrisch bedienbaar. Het metselwerk is prima en ook het voegwerk is goed, met uitzondering van de opgaande gevel van het instructiebassin. Hier ontbreekt nogal wat voegwerk. De bovenste 30 cm is niet zo lang geleden vervangen maar de rest is blijkbaar 'vergeten'.

De isolatie van de gevel laat te wensen over. Met name in de instructiezaal zijn er vochtplekken zichtbaar van doorslaand vocht, waarschijnlijk is de isolatie hier 'uitgezakt'. Herstel is echter zeer kostbaar. Wij adviseren om hier niets aan te doen.

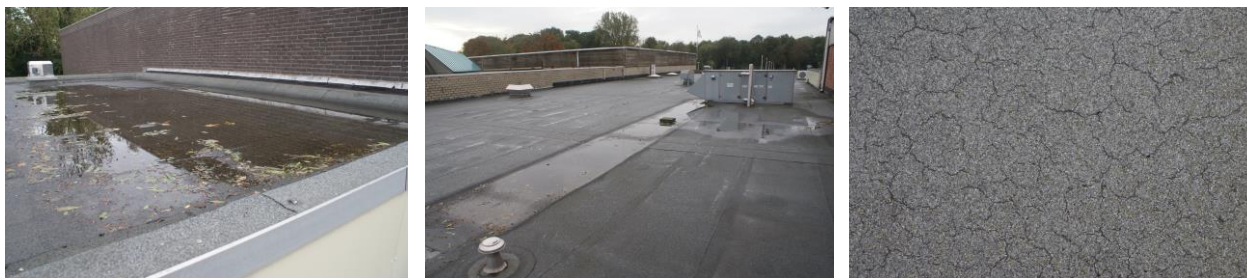
Het bitumineuze dakbedekking (SBS) verkeerd in een redelijke staat, al is er wel veel craquelé vorm zichtbaar. De dakbedekking niet zo erg oud, deze craquelé vorm treedt wel erg vroeg op. Daarnaast is bij het vervangen van de dakbedekking de bestaande loodstroken hergebruikt. E.e.a. is slordig uitgevoerd.

Wat ook opvalt bij de inspectie is de plasvorming. Dat kan een indicatie zijn dat de isolatie niet goed meer is en deels inzakt.

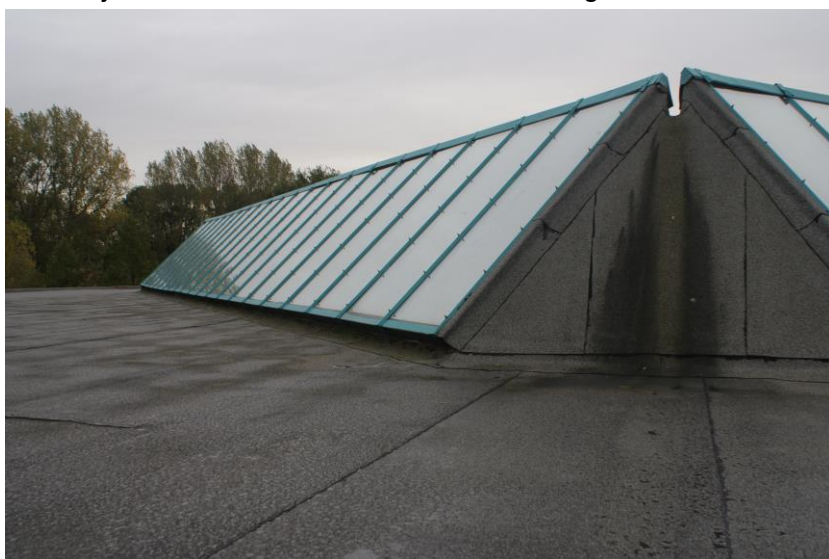
De dakbedekking op het instructiebassin verkeert in een slechte staat. Wij adviseren om deze op korte termijn te vervangen.

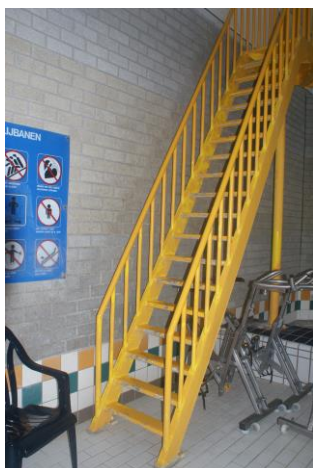
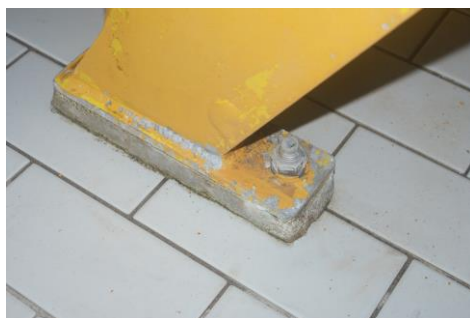
Het recreatiebassin en de perrons zijn volledig voorzien van tegelwerk. Dit tegelwerk is partieel beschadigd en enkele voegen ontbreken.

Het recreatiebassin is voorzien van een glijbaan. Deze verkeert in een redelijke staat al kan de trap naar de glijbaan wel een opknapbeurt gebruiken. Er is roestvorming zichtbaar en het schilderwerk is beschadigd. De glijbaan is onlangs gereviseerd maar kan geen tien jaar meer mee. Wij adviseren deze over enkele jaren te vervangen.

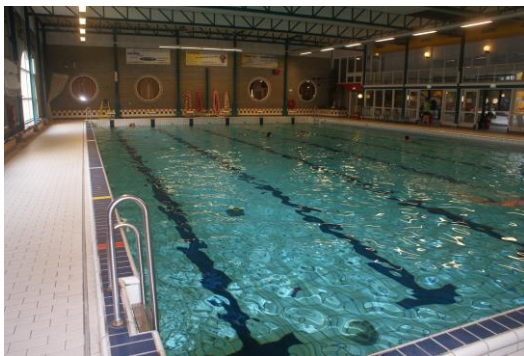
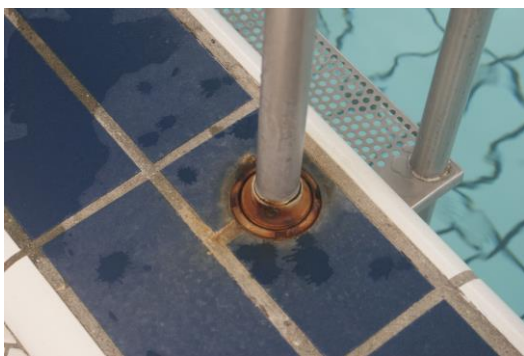
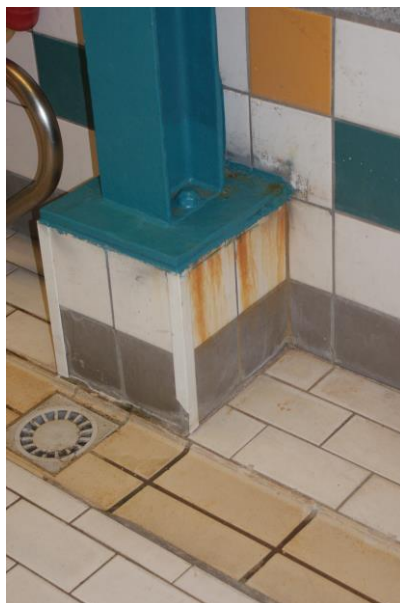
Het wedstrijdbassin bestaat uit een zesbaans 25-meter bassin. Het tegelwerk verkeert in een redelijke staat al is er wat tegelwerk en voegwerk beschadigd. Ook op de perrons zijn 'hoekjes' waar het tegel- en voegwerk vervuild is en nauwelijks meer is schoon te krijgen. De veroudering slaat toe.

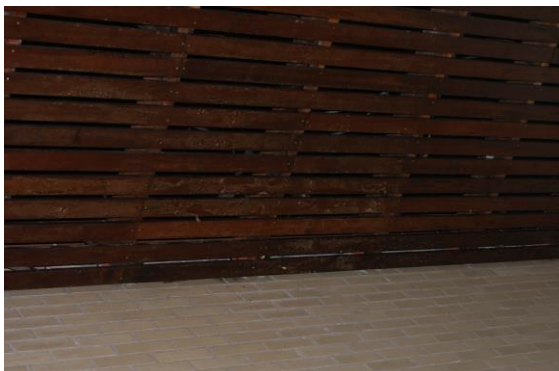
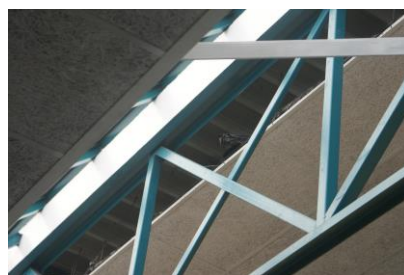
Het plafond in het instructiebassin bestaat nog uit houten planken. Waarschijnlijk heeft er bij de ingebruikname van dit bassin nog firedoek op deze planken gelegen maar dat is geheel vergaan. Op zich is de akoestiek in het instructiebassin

goed. Wij adviseren dan ook om alleen deze planken te schilderen.

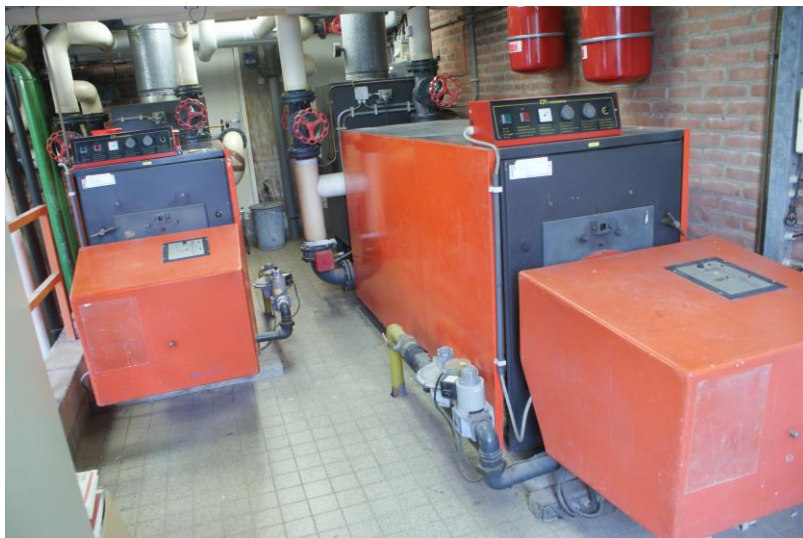
De warmteopwekking voor het gehele zwembad vindt centraal plaats middels een WKK. Als back-up dienen twee bestaande CV-ketels, merk: Remeha. Beide ketels dateren uit het jaar 1986 en zijn nu 27 jaar oud. De ketels branden maar een paar uur per jaar hierdoor adviseren wij niet om deze ketels te vervangen, maar om de functionaliteit te garanderen het branderbed te vervangen.

De WKK voor de warmteopwekking heeft een back-up in de vorm van de twee oude cv ketels. Hierdoor is een werkende installatie gegarandeerd. Deze cv ketels zijn echter dusdanig oud dat het branderbed vervangen moet worden om de functionaliteit te waarborgen.

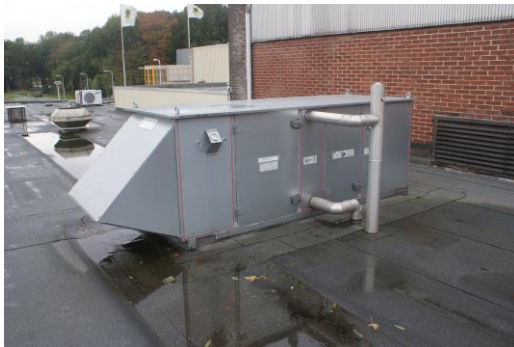
De mechanische ventilatie van de bassinruimten zijn verdeeld over twee technische ruimten. Deze installaties dateren uit respectievelijk 1986 (merk Wolf) bij het recreatie- en wedstrijdbad en uit 1979 (merk Klima & Kalke) van het instructiebad. Deze installaties zijn verouderd maar zijn onlangs nog gereviseerd.

De luchtbehandelingsinstallaties zijn op leeftijd maar functioneel. Deze installaties zijn onlangs gereviseerd. Waarschijnlijk gaan die geen tien jaar meer mee. Wij adviseren om deze luchtbehandeling stelselmatig te vervangen. Dit kan door bassin voor bassin de nieuwe luchtbehandeling buiten te plaatsen (intern is onmogelijk) en om het kanalenstelsel te vervangen.

Wij adviseren dan ook om hier geen voorzieningen aan te treffen (zie ook hoofdstuk 5).
