**Memo**

Ons kenmerk ZWVG190430

Datum 7 mei 2019

Onderwerp Toelichting verborgen gebreken voormalig Stedelijk Museum

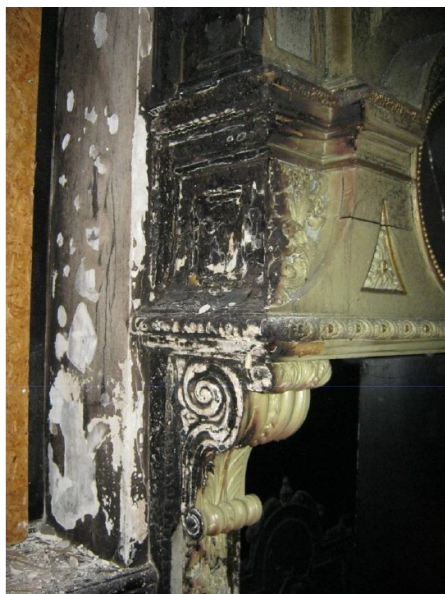
Het houtsnijwerk van de haard, daar waar de brandhaard zich bevond, is aangetast door de brand. De brandschade is groter dan eerder was aangenomen door de experts. Pas na het verwijderen van het roet is de schade pas echt goed zichtbaar geworden en is het extra werk zichtbaar geworden.

Houtsnijwerk aan de linkerzijde van de schouw moet worden vervangen.

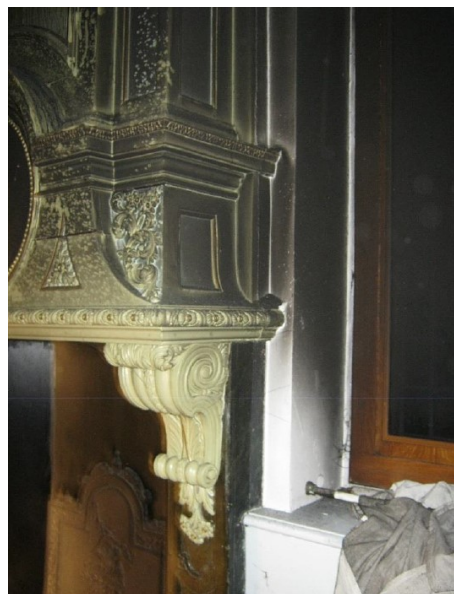
Rechterzijde van de schouw is intact gebleven en dient als voorbeeld voor het nieuwe linkerdeel

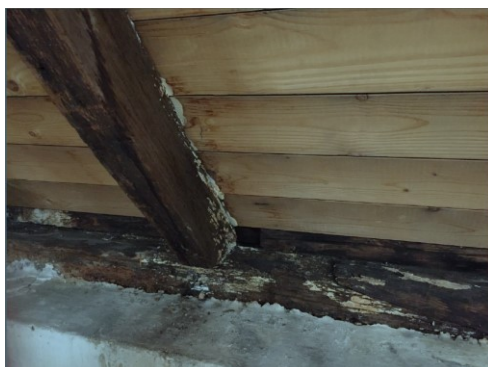
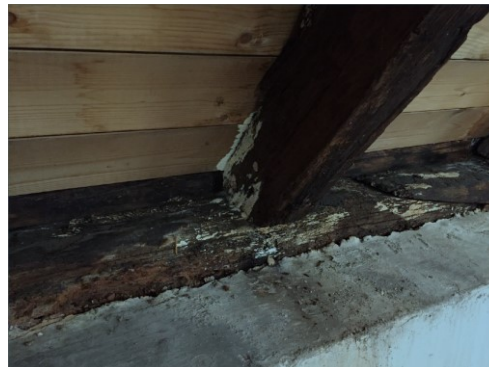
Op de zolder is aan de voorzijde van het object houtzwam geconstateerd ter plaatse van het dakbeschot en muurplaat. Deze zwamplekken zijn zichtbaar geworden nadat inbouwkasten die tegen het dakbeschot waren gedemonteerd, zijn gesloopt. De kasten moesten vanwege het reinigen van de roetschade worden gedemonteerd. Zonder de brandschade was dit gebrek niet aan het licht gekomen.

Door zwam aangetaste muurplaat, sporen en dakbeschot.

Om verdere verspreiding en dus aantasting van de houten dak- en kapconstructie te voorkomen, dient dit zo spoedig als mogelijk te worden aangepakt. De aangetaste onderdelen dienen tot aan het gezonde hout geheel te worden vervangen. Voor uitvoering van deze werkzaamheden dient het nodige stut- en stempelwerk te worden uitgevoerd, en dient een deel van de dakpannen tijdelijk verwijderd te worden. Vervolgens kunnen de aangetaste houten onderdelen van het dakbeschot, de muurplaat en sporen verwijderd en afgevoerd worden, waarna deze onderdelen als bestaand vervangen worden. Tot slot kunnen de dakpannen weer worden aangebracht en het stut- en stempelwerk worden verwijderd.

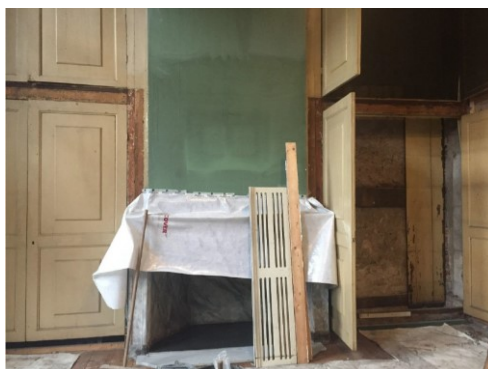
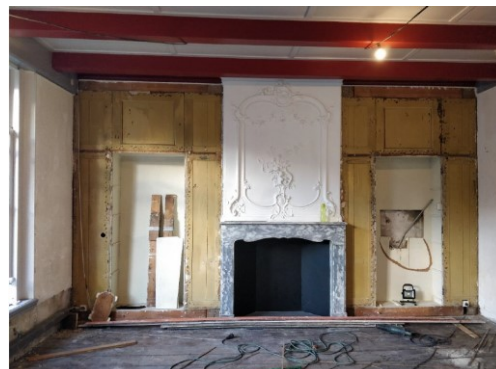
Tijdens de uitvoering van de werkzaamheden van fase 1 zijn in de zogenaamde tuinkamer op de begane grond en de ruimte daarboven op de eerste verdieping kastenwanden tevoorschijn gekomen achter de diverse wandafwerkingen. De kasten waren weggewerkt achter de wandafwerking en niet gedocumenteerd. Zonder de brand waren deze kasten nooit zichtbaar geworden. Gezien de staat van beide kasten en ten behoeve van het reinigen en ozoneren van de betreffende ruimten zijn de kasten allereerst gedocumenteerd en daar waar noodzakelijk gedemonteerd. De betreffende onderdelen liggen gecodeerd opgeslagen in de opslagcontainer. Tijdens de uitvoering van de werkzaamheden aan fase 2 zullen de 'gevonden' kasten worden herbouwd, daar waar mogelijk zullen de bestaande onderdelen worden aangebracht. De aangetaste en ontbrekende onderdelen zullen in detaillering, afmeting en houtsoort geheel als bestaand worden uitgevoerd.

Achter de gedemonteerde binnenaafwerking/bekleding de "gevonden" kastenwand in de ruimte op de begane grond en de eerste verdieping.

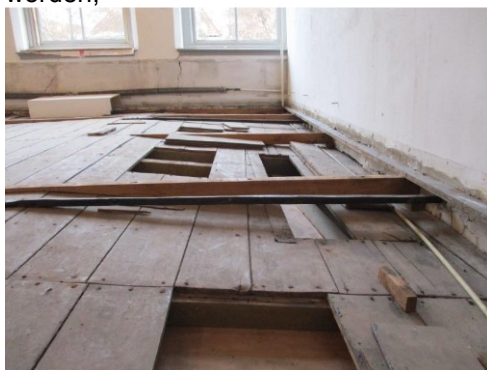
Door de brand moesten vloeren worden gedemonteerd en bleek dat de omvang van de verzakking veel groter was dan verwacht. Hele balken zijn uit de muren getrokken en hebben geen of nauwelijks nog constructieve draagkracht. Men mag van geluk spreken dat dit door de brandschade aan het licht is gekomen. Omdat dit direct in verband staat met de veiligheid van het pand en de instandhouding van het monument.

Aflopende vloer, zichtbaar na demontage bovenvloer (zie schegstukken)

- fundering: herstel fundering, aanbrengen raketpalen en betonnen vloer met inkassingen;
- begane grondvloer: aanbrengen stalen harnas, waarbij de vloer en gevels rondom gekoppeld worden;
- eerste verdiepingvloer: aanbrengen stalen harnas, waarbij de vloer en gevels rondom gekoppeld worden;
- zoldervloer: aanbrengen stalen harnas, waarbij de vloer en gevels rondom gekoppeld worden;

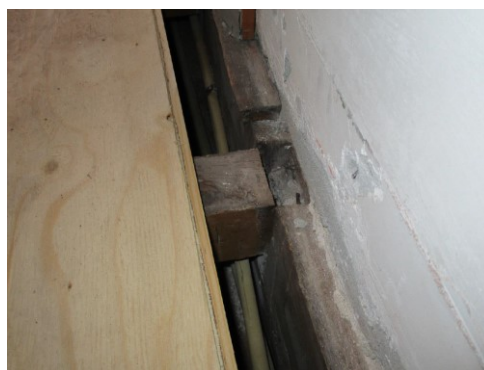
Kinderbint is geheel vrijgekomen uit de strijkbalk

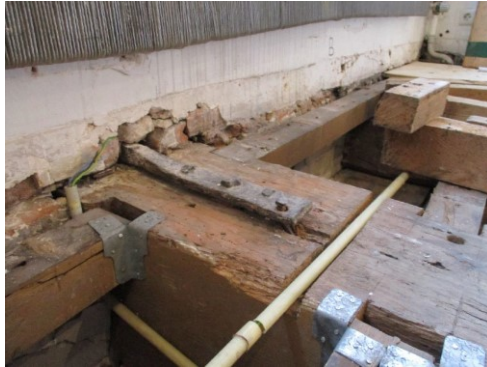
Loskomende verankering

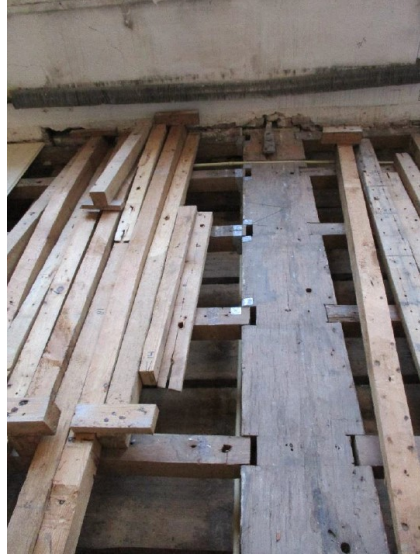
Kinderbinten komen los uit moerbalken

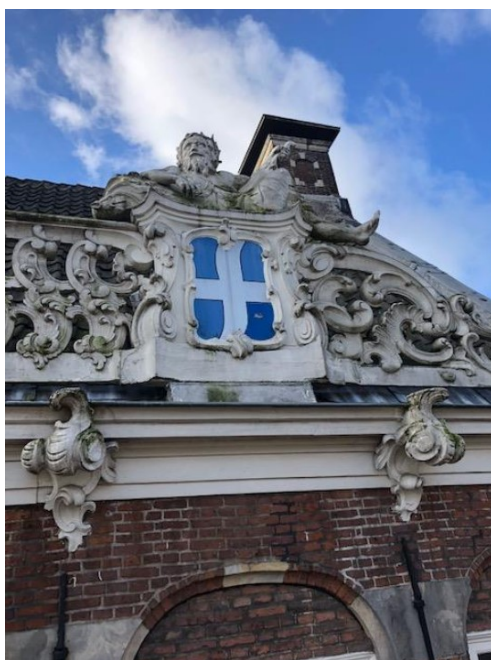
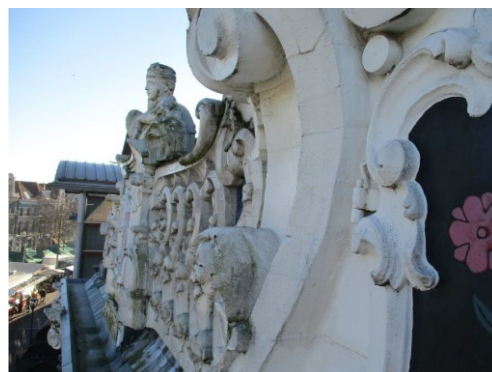
Recent is de attiek van het Drostenhuis (de witte kroonlijst boven op de voorgevel) grondig geïnspecteerd. De recente grondige inspectie kwam met een teleurstellend bericht. Waargenomen kon worden dat er in het verleden veel lapwerk is uitgevoerd, met als doel om de werkelijke staat te verbloemen. Zo zijn delen met spijkers vastgezet en is er over rotte plekken geschilderd. Zonder enige moeite zijn een aantal loszittende onderdelen van dit attiek en ondergelegen gootornamenten afgenomen, deze onderdelen zijn opgeslagen in de opslagcontainer. Tijdens het uit/afnemen van deze onderdelen is tevens een zwamaantasting aangetroffen. Het merendeel van de onderdelen van het attiek zijn nog dusdanig gefixeerd, dat een directe demontage niet direct noodzakelijk wordt geacht. Wel is in gezamenlijk overleg tussen opdrachtgever, architect/directie en aannemer besloten dat de straat middels bouwhekken af te zetten. Het restaureren/herstellen/vervangen van het attiek is vanwege de rijke ornamenten zeer arbeidsintensief, ook hier dient divers houtsnijwerk te worden uitgevoerd.

Overzicht attiek en ornamenten/ consoles gootconstructie

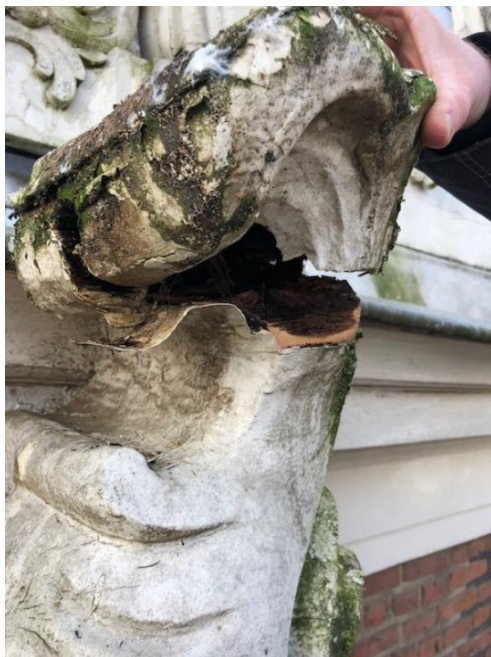
Loszittende onderdelen, eenvoudig af te nemen

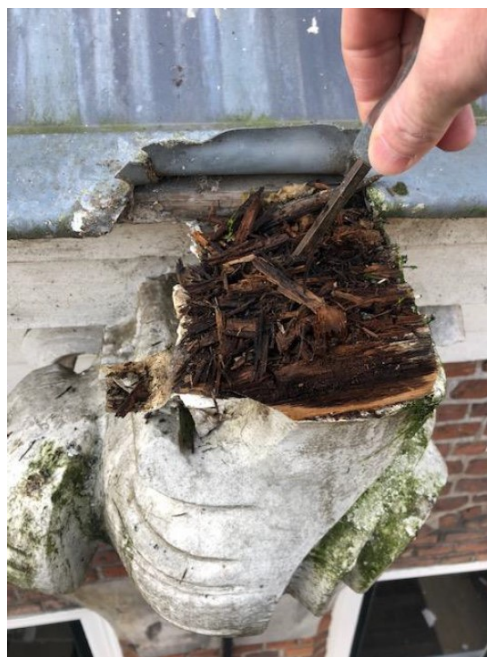
Status hout spreekt voor zich

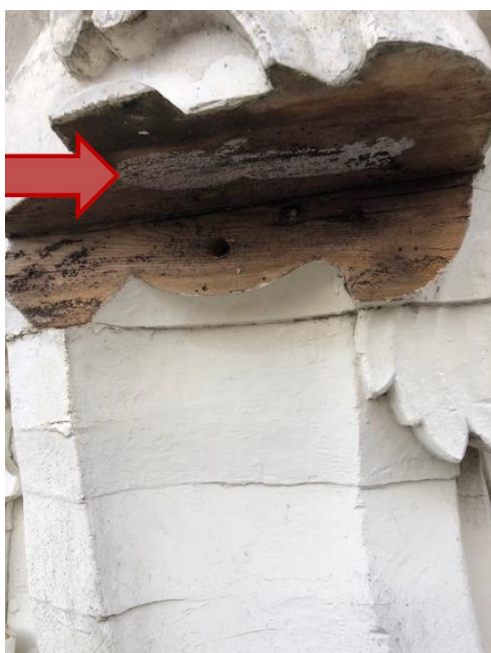
Zwamaantasting komt aan het licht

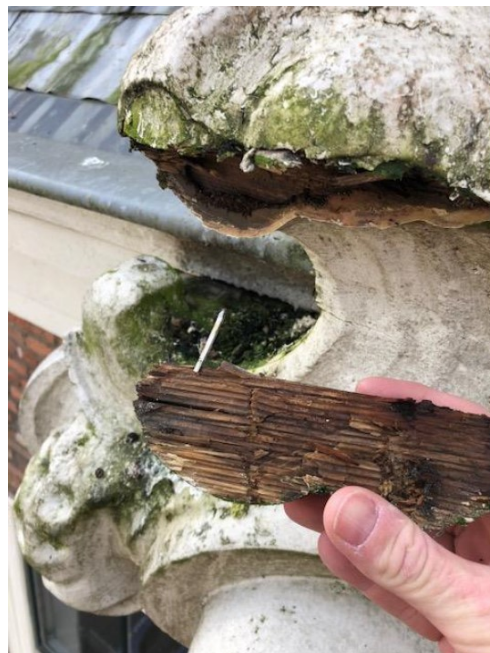
In verleden uitgevoerd herstel ....

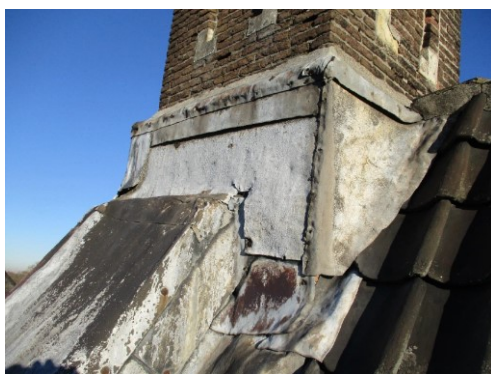
In eerdere inspecties leek het lood en zinkwerk met regulier onderhoud af te kunnen. Recente grondige inspecties tonen aan dat regulier onderhoud onvoldoende is en dat er op grotere schaal vervanging van zink en loodwerk noodzakelijk is om in de toekomst lekkage en waterschade te voorkomen.

In slechte staat verkerende aansluitingen ter plaatse van de schoorstenen en topgevels

Naast het vervangen van de zinken dakgoten dienen eveneens de loodaansluitingen ter plaatse van de schoorstenen en topgevels te vervangen worden, alsmede ook de loden afdekkingen en aansluitingen van de consoles en het attiek.

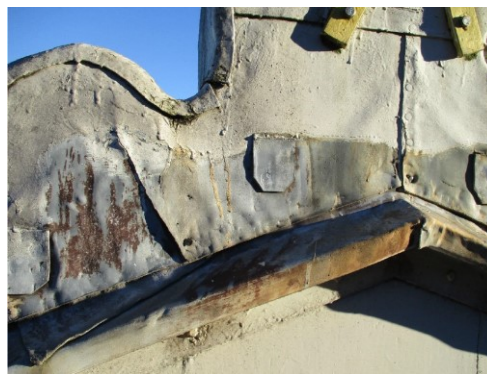
In slechte staat verkerende aansluitingen ter plaatse van de topgevels

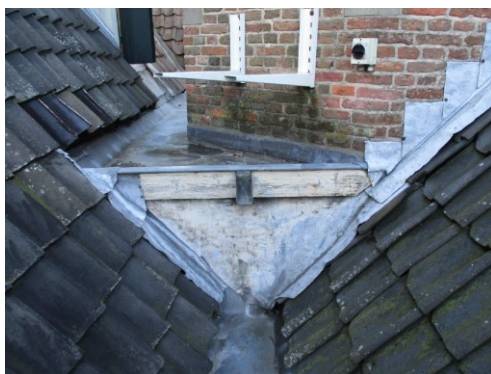
In slechte staat verkerende goten en aansluitingen

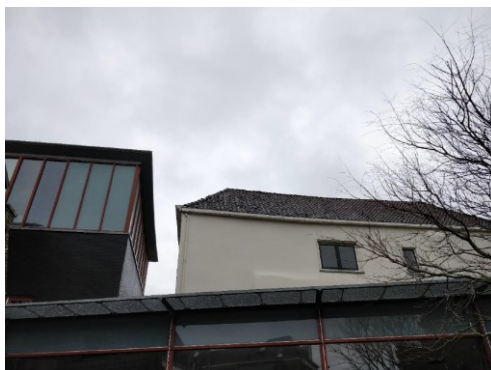
Dak Voorstraat 34

Tijdens een grondige inspectie van de staat van de gebouwen aan de Voorstraat is aan het licht gekomen dat het gehele dakbeschot in slechte staat verkeerd. Dit was bij eerdere inspecties niet zichtbaar. De ruimten waren in gebruik en destructief onderzoek was niet mogelijk. Nadat de ruimten zijn leeggeruimd zijn vloerdelen losgehaald en wandbekleding losgetrokken. Tijdens deze inspectie werd duidelijk dat het dakbeschot in slechte staat verkeerd. In hoofdzaak wordt dit veroorzaakt doordat in het verleden verkeerde materialen zijn toegepast en in een verkeerde detaillering is uitgevoerd. De betreffende daken zijn in het verleden na-geïsoleerd. Op de isolatie en onder de dakpannen is een verkeerde dampopen en waterkerende folie toegepast, niet geschikt voor toepassing onder oud Hollandse pannen. Omdat deze pannen niet strak gedekt kunnen worden, dient de onderliggende folie UV-bestendig te zijn. Een dergelijke folie is niet toegepast, waardoor deze folie nu is beschadigd en lekkages veroorzaakt. Dit wordt verstrekt doordat tijdens het herdekken de dakpannen vooraf niet zijn gesorteerd. Er zijn namelijk 3 verschillende typen/afmetingen oud hollandse pannen voorradig. Op deze daken zijn deze verschillende dakpannen door elkaar aangebracht, waardoor er zich plaatselijk nog grotere openingen tussen de pannen bevinden.

Na opbouw van de steiger dienen de dakpannen gedemonteerd te worden, vervolgens zal het isolatiepakket, inclusief folie en tengels verwijderd en afgevoerd worden. Daar waar noodzakelijk zal het ondergelegen dakbeschot en kap- en gootconstructie worden vervangen. Vervolgens zal hier een nieuw isolatiepakket worden aangebracht, voorzien van een UV-bestendige folie. De pannen zullen worden uit gesorteerd, slechte en beschadigde pannen zullen worden vervangen, om vervolgens weer te worden aangebracht

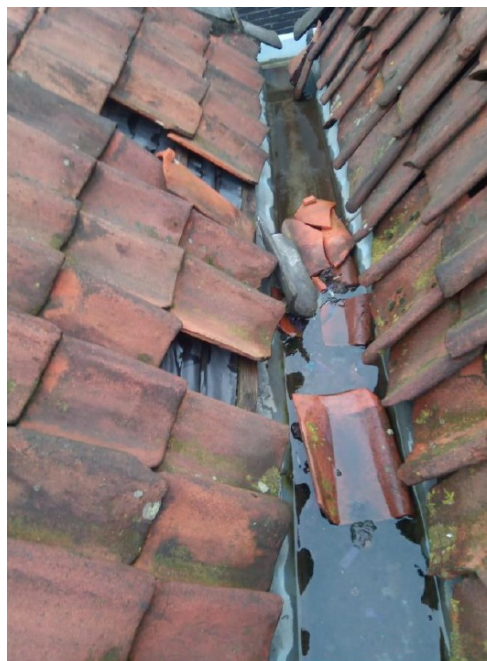
Veel beschadigingen aan het pannendak, veel water blijft in de goten staan.

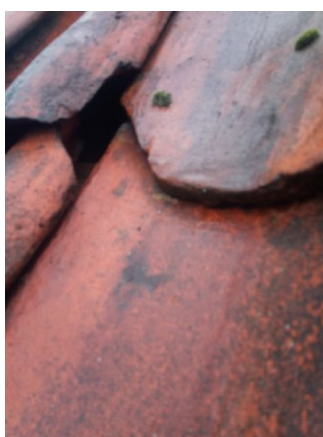
Openingen ter plaatse van de oud Hollandse dakpannen

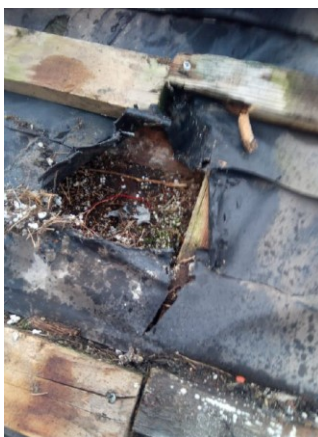
Door UV aangetaste folie, met alle gevolgen van dien

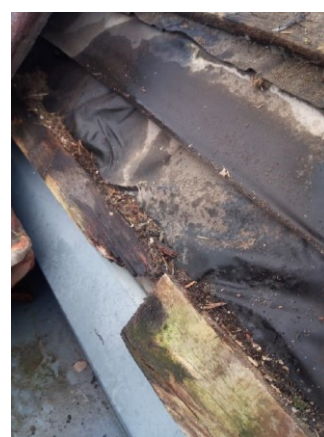
De folie is onder de goot aangebracht en niet in de goot, waar door afkomend water in de constructie terecht komt

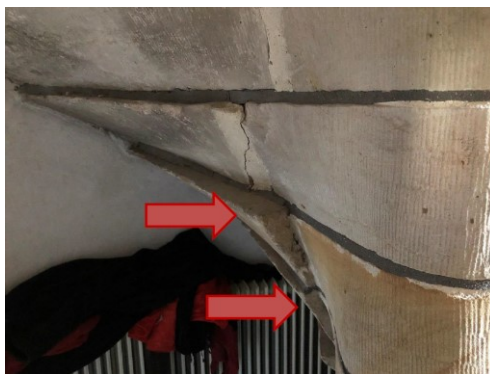
Ten gevolge van de verzakkingen, zoals deze reeds eerder zijn omschreven, zijn ook constructieve gebreken aan de zandstenen trap ontstaan. Doordat de roetschade op het natuursteen door een specialistisch natuursteenbedrijf is gereinigd is de schade beter zichtbaar geworden. Bij eerdere inspecties is dit uit het zicht onttrokken door vervuiling op de trap. Uit nader onderzoek is gebleken dat enkele treden zijn ontzette, bovendien is veel scheurvorming ontstaan. Omdat dit een constructieve trap betreft, de zandstenen treden zijn op elkaar gestapeld, is herstel en verankering door een specialistisch natuursteenbedrijf noodzakelijk.

Ontzette zandstenen treden

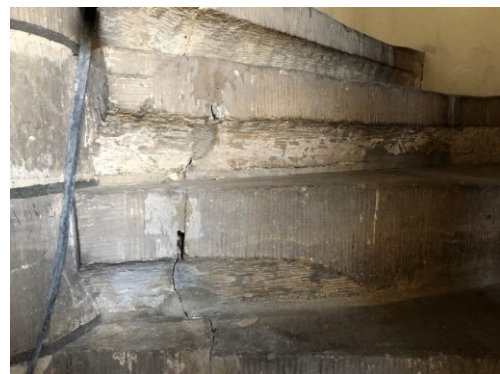
Veel scheurvorming aanwezig in de treden van de zandstenen spiltrap.
