# **RAPPORTAGE NADER ONDERZOEK STAMBREUK**

**RAPPORT:** BTO-180620A-255

**OBJECT:** ESDOORN

**LOCATIE:** DRAPENIERLAAN TE ZWOLLE

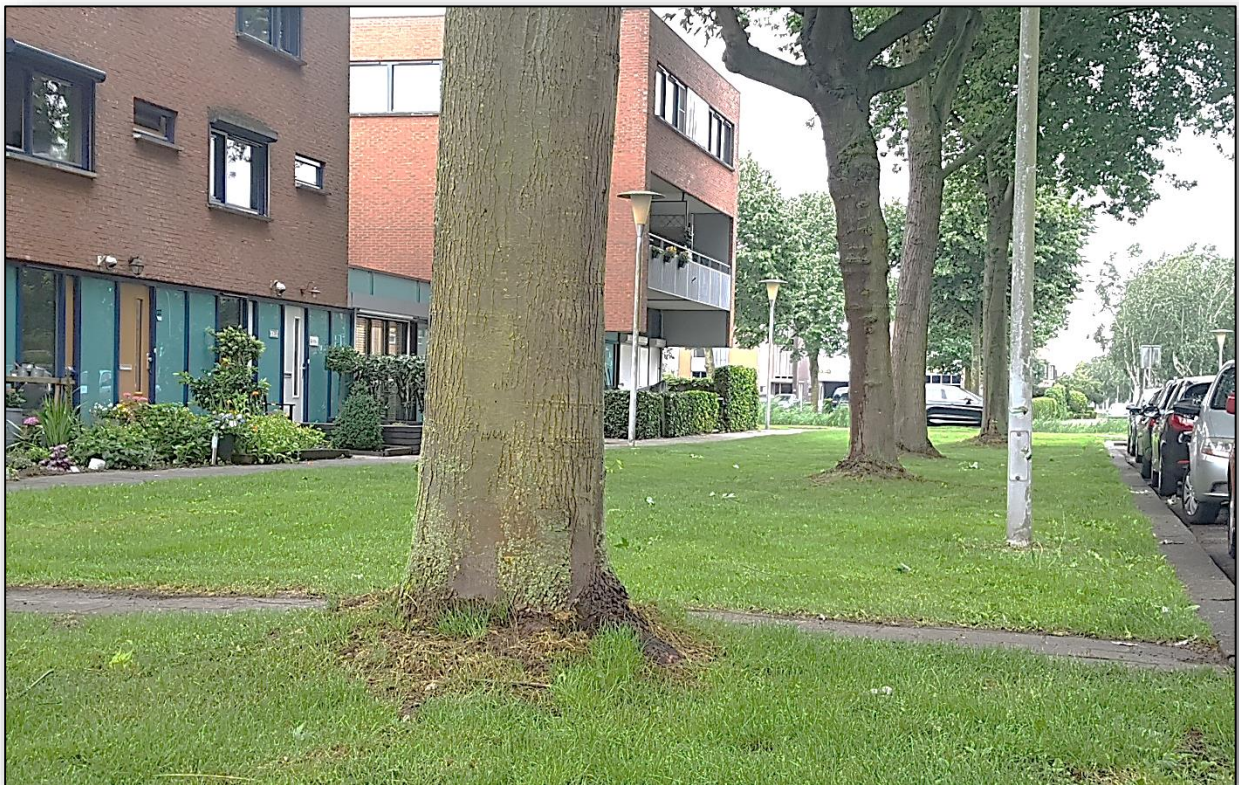
**Impressie standplaats bomen.**

- De wortelaanzetten c.q. stamvoeten van de bomen zijn bij alle bomen ruimschoots boven het maaiveld ontwikkeld inclusief in het gras waarneembare wortels. Dit betekent dat het wortelpakket van de bomen zich hier oppervlakkig heeft ontwikkeld, mogelijk onder invloed van een hoge grondwaterstand en/of storende laag in de bodem.
- Tijdens het maaibeheer ontstaan bastbeschadigingen aan stamvoet en oppervlakkig ontwikkelde wortels.
- Het maaiveld lijkt over de gehele breedte van de berm onwillekeurig te zijn gezakt, mogelijk door het 'inklinken' van de bodem.

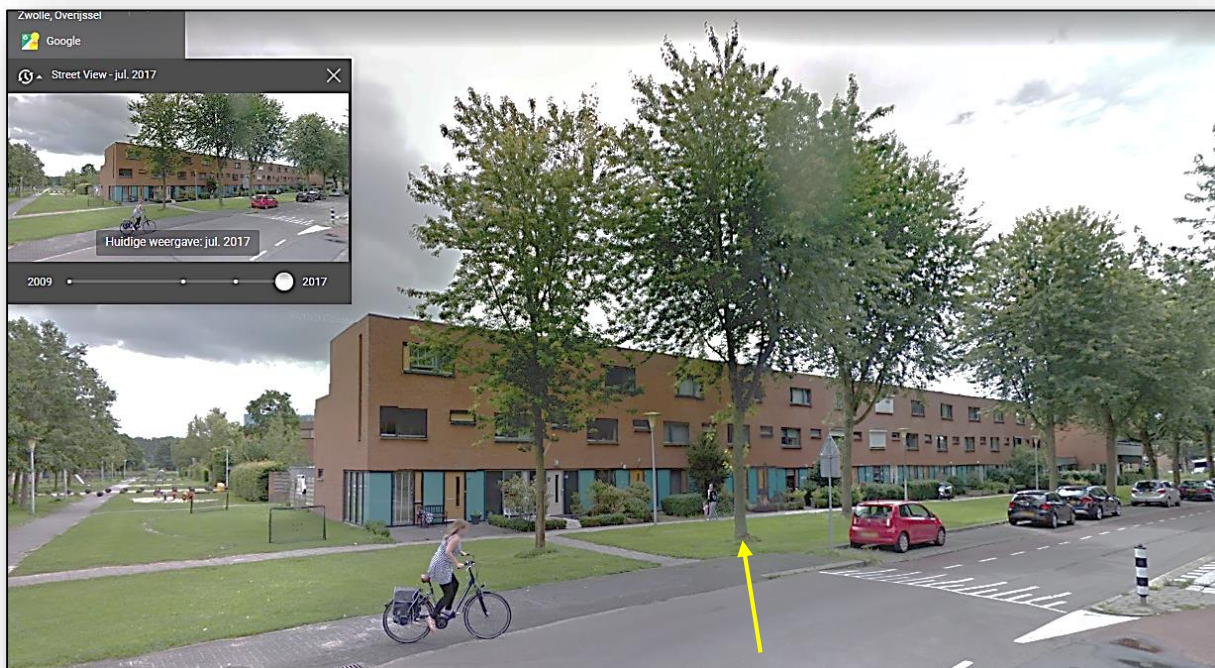
Bron; Google Streetview juli 2017, bewerking Expedio Arbori. De boom is met een pijl aangegeven. Onderstaand afbeeldingen Cyclorama 24-01-2020 van kroon en stamvoet.

Uit de hiervoor verkregen beelden zijn gebaseerd op bladbezetting en ontwikkeling van takken en twijgen geen afwijkingen waar te nemen. De conditie van de boom was normaal te noemen. Ook de eerdere beelden van de stamvoet en onderstam vertonen geen gebreken, waardoor ook de mechanische kwaliteit van de boom goed was te noemen. Opgemerkt moet worden dat de beelden zijn gemaakt vanaf de zijde van de straat; De stambreuk is echter ontstaan aan de woningzijde, waardoor er gebaseerd op voorgaande beelden niet is te achterhalen of symptomen of aantastingen aan de andere zijde al aanwezig waren of niet.

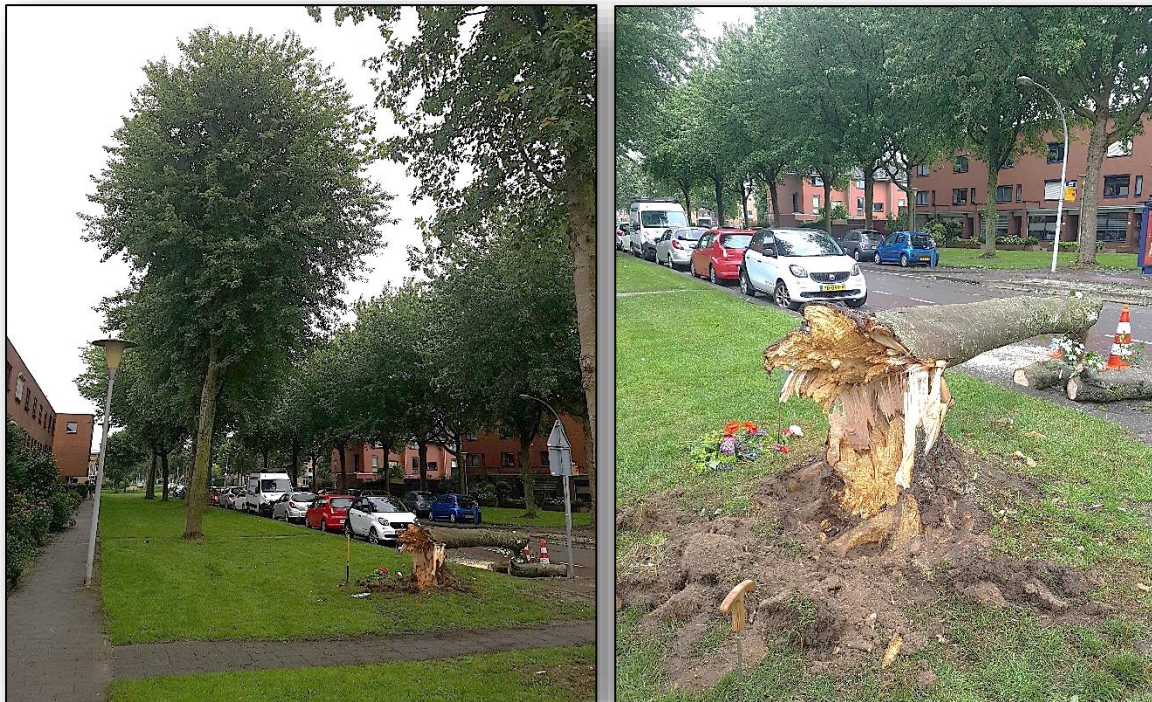
De afgebroken boom lag bij onderzoek in west- tot zuidwestelijke richting, waar deze over een parkeervak en rijbaan is gevallen.

Aan de oostzijde van de stamvoet blijkt de stamvoet op en onder het maaiveld houtrot te bevatten. Aan de oostzijde zijn eveneens op de stamvoet een tweetal vruchtlichamen waargenomen van de Dikrandtonderzwam\*.

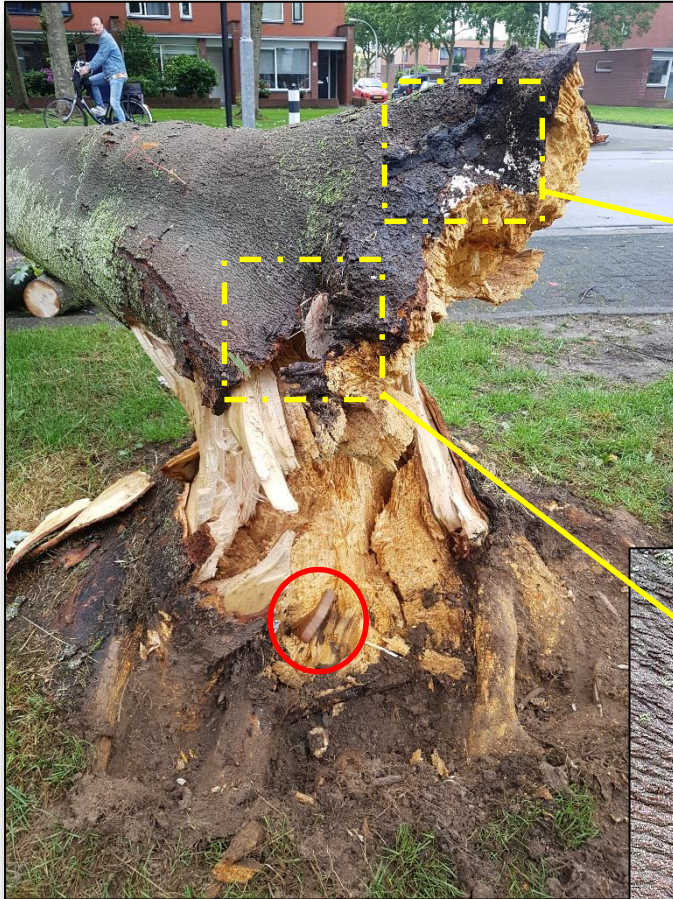
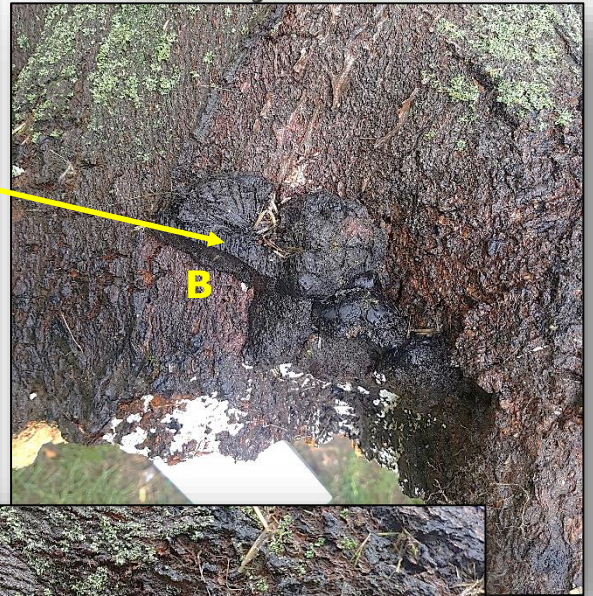
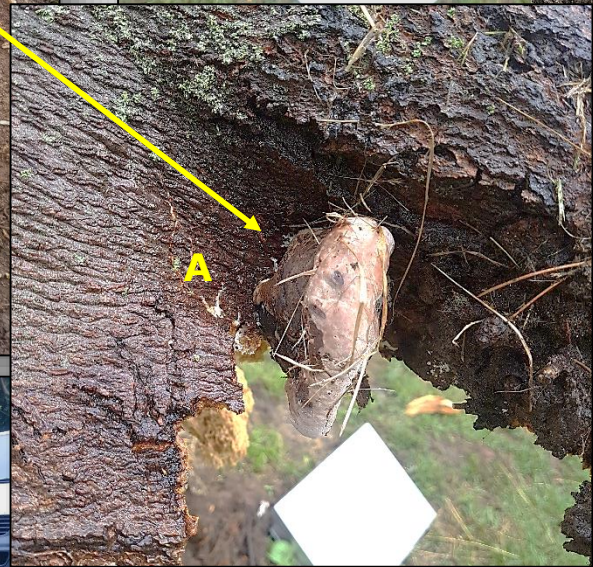
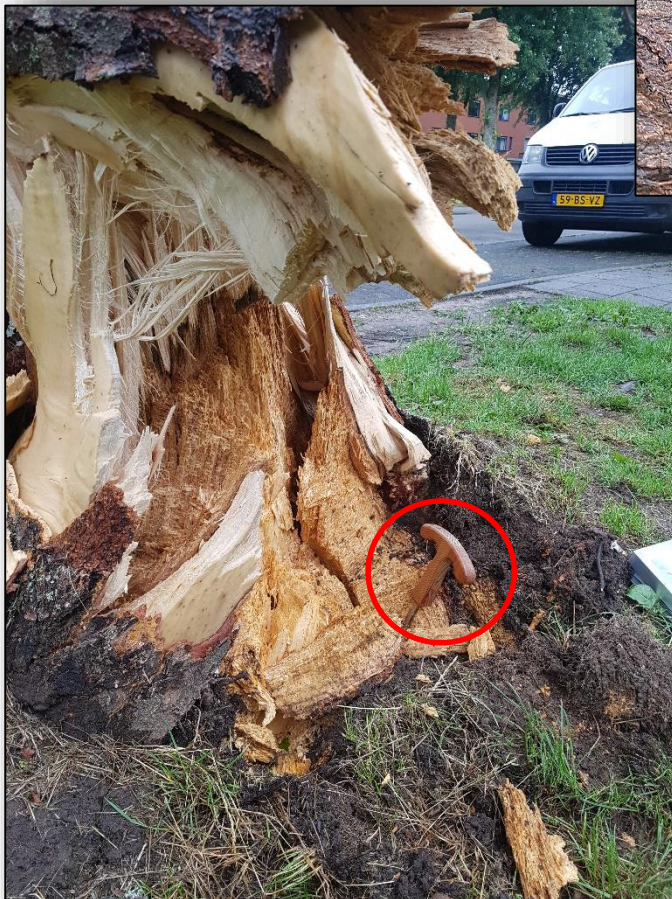
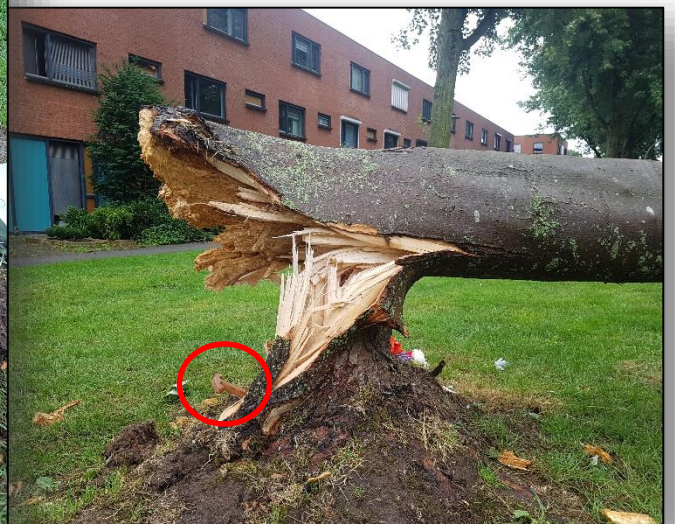
Bij het onderzoek is de stamvoet aan de zijde van de breuk vrijgegraven en is met inzet van een sondeerstang (rood omcirkeld in de afbeeldingen) zowel de houtkwaliteit op en onder het maaiveld fysiek nader beoordeeld.

Door vanaf de oostzijde op meerdere plaatsen tot onder het maaiveld in de stamvoet te steken, kon worden vastgesteld dat het houtweefsel onder het maaiveld grotendeels is ondermijnd door houtrot.

De twee vruchtlichamen welke aan de oostzijde zijn waargenomen zijn respectievelijk (A) niet ouder dan één jaar en (B) ten minste twee jaar. Dit laatste vruchtlichaam is maar ten dele aanwezig, daar deze is afgebroken tot dicht aan de stam. De exacte leeftijd is daarmee niet te bepalen lastig te bepalen. Aan de hand van het veldonderzoek is ten minste één volledige buisjeslaag waargenomen (overeenkomstig met één levensjaar) en een nieuwe groeilaag daar bovenop (2<sup>e</sup> jaar).

Bij het vrijgraven van de stamvoet zijn wel dikkere reactiewortels waargenomen, welke zijn ontwikkeld als reactie op de aanwezige aantasting.

- De stambreuk is ontstaan als gevolg van een aantasting van het houtweefsel aan de stamvoet, welke zich grotendeels onder het maaiveld heeft ontwikkeld en daarmee de houtkwaliteit van de gehele stamvoet heeft verzwakt. De gecombineerde weersomstandigheden van een harde wind uit oostelijke richting en hevige neerslag (wellicht valwinden) hebben de boom doen afbreken. De aantasting van het houtweefsel bevond zich grotendeels onder het maaiveld, waarbij de oostelijke zijde van de stamvoet in verregaande mate was aangetast door de Dikrandtonderzwam. De verzwakking van het hout aan deze zijde van de boom in combinatie met de afwijkende windrichting uit het oosten op dat moment, heeft geleid tot de stambreuk.

- De aantasting van het houtweefsel, veroorzaakt door de waargenomen schimmel, heeft zich mogelijk al meerdere jaren onder het maaiveld kunnen ontwikkelen, alvorens deze zich heeft openbaard met vruchtlichamen. De waargenomen vruchtlichamen zijn respectievelijk één en wellicht 2 jaar oud. Het is derhalve aannemelijk dat er bij de inspectie in 2017 nog geen vruchtlichamen zichtbaar waren, welke een onderliggende aantasting zouden kunnen doen vermoeden.

Hoewel tijdens ons onderzoek bij een eerste inspectie van de bomen aan de oostzijde van de straat (nabij de afgebroken boom) geen gebreken of aantastingen zijn waargenomen, verdient het de aanbeveling om een herinspectie van de bomen plaats te laten vinden van het gehele bomenbestand aan de Drapenierlaan.

Om zowel het doorwortelbare volume van de bodem alsook de invloed van grondwater nader te kunnen beoordelen, verdient het de aanbeveling om enkele profielonderzoeken bij de bomen te doen. Hoewel de bomen nog een relatief jonge leeftijd kennen, kunnen beperkingen in de groeiplaatsomstandigheden van invloed zijn op de toekomstverwachting van bomen.
