## Asbestinventarisatierapport van het kantoorgebouw

Schuttevaerkade 80-88  
te Zwolle

| <b>Projectnummer:</b> | WAI-20020 |
| <b>Omschrijving:</b> | Het inventariseren van een kantoorgebouw |

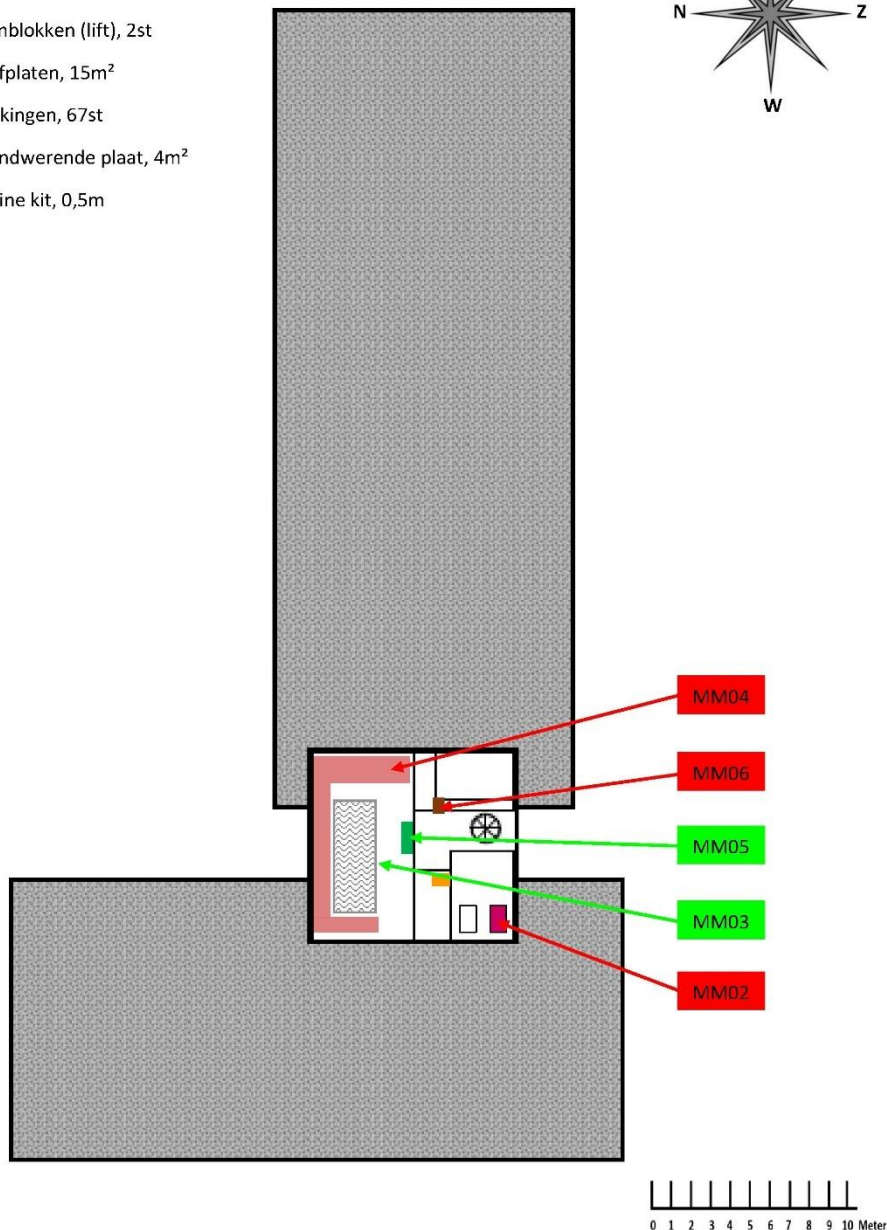
## 4<sup>e</sup> Verdieping

- Bron 2, MM02, Remblokken (lift), 2st
- Bron 3, MM03, Golfplaten, 15m<sup>2</sup>
- Bron 4, MM04, Pakkingen, 67st
- Bron 5, MM05, Brandwerende plaat, 4m<sup>2</sup>
- Bron 6, MM06, Bruine kit, 0,5m
- Bron 9, Lijm
- Asbesthoudend
- Asbestvrij

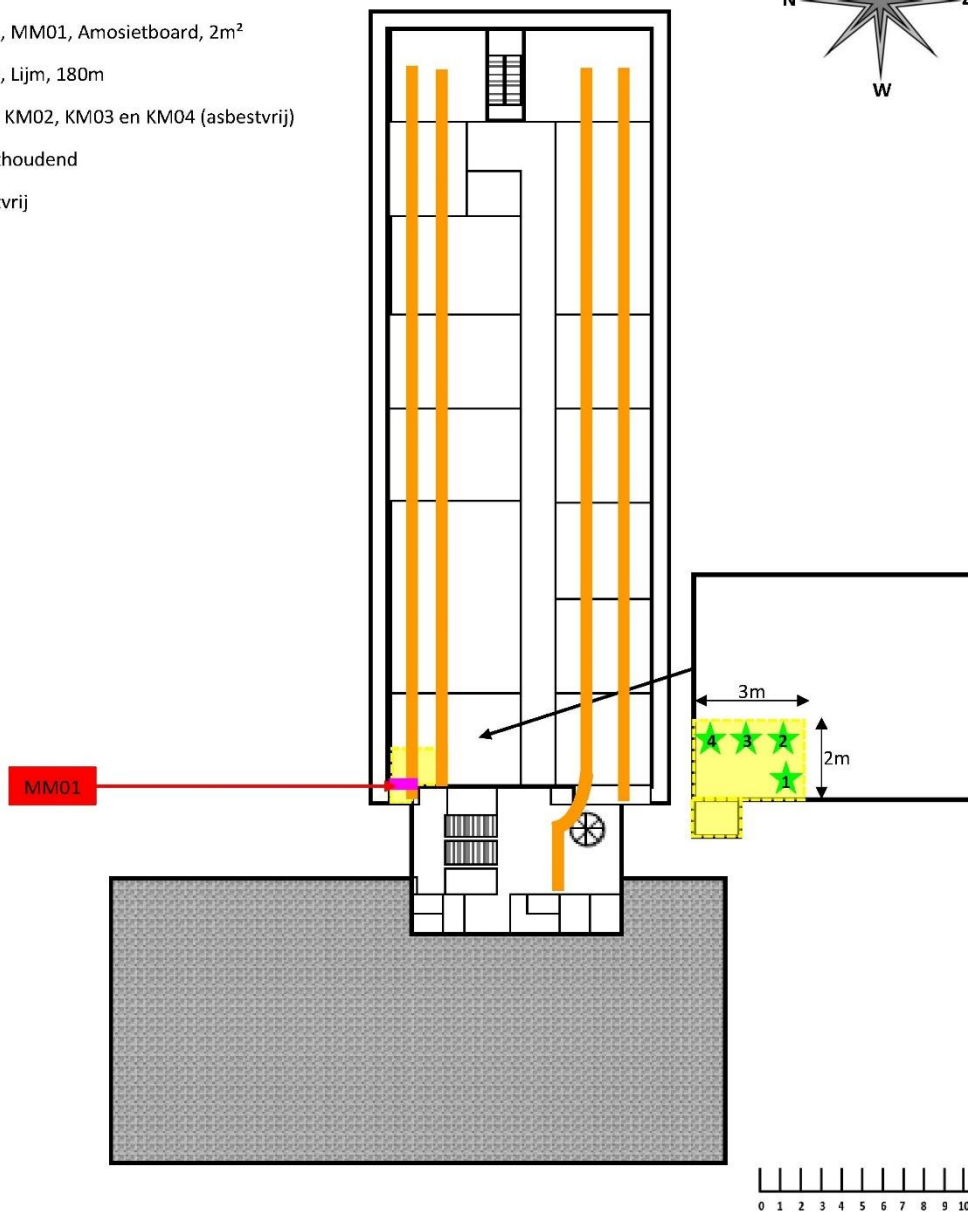
### 3<sup>e</sup> Verdieping

- Bron 1, MM01, Amosietboard, 2m<sup>2</sup>
- Bron 9, Lijm, 180m
- KM01, KM02, KM03 en KM04 (asbestvrij)
- Asbesthoudend
- Asbestvrij

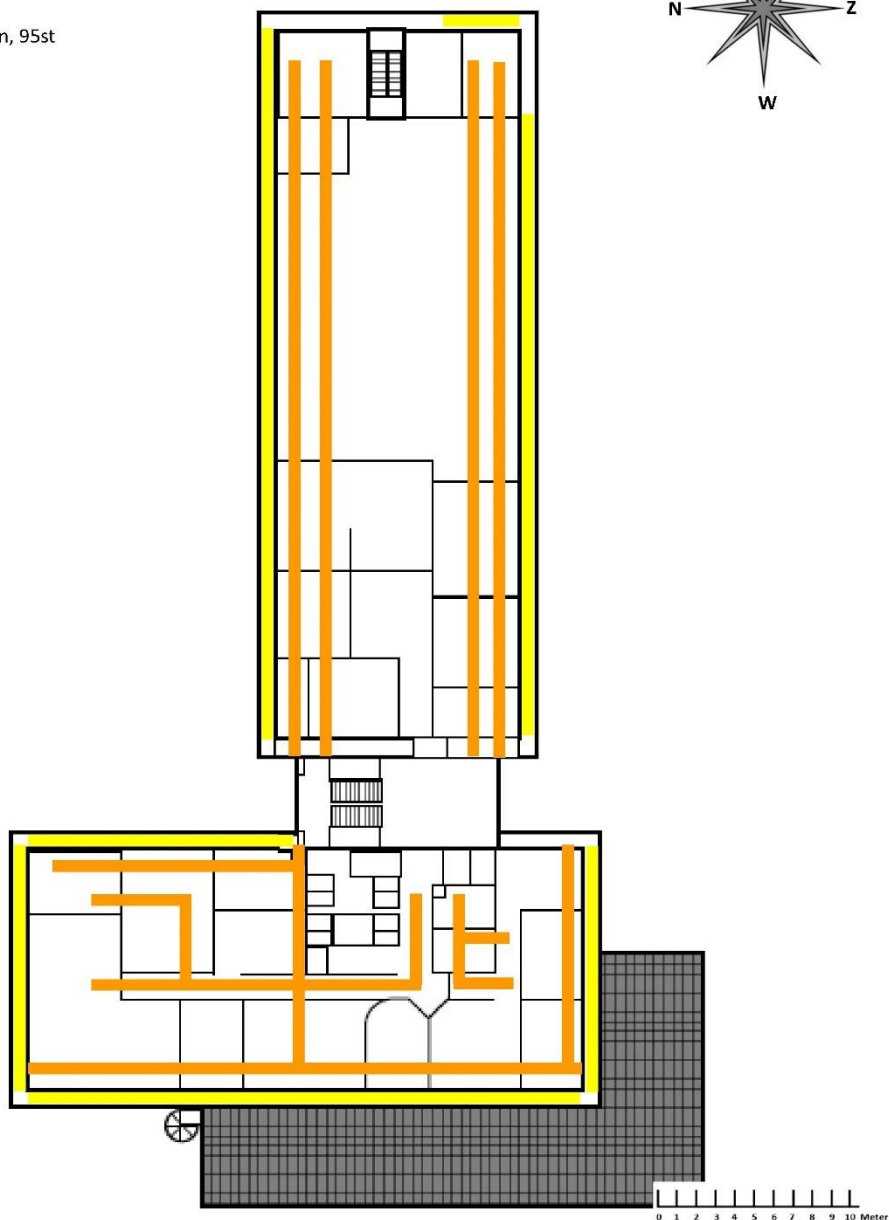
## 1<sup>e</sup> Verdieping

- Bron 7, Glasal panelen, 95st
- Bron 9, Lijm, 250m
- Asbesthoudend
- Asbestvrij

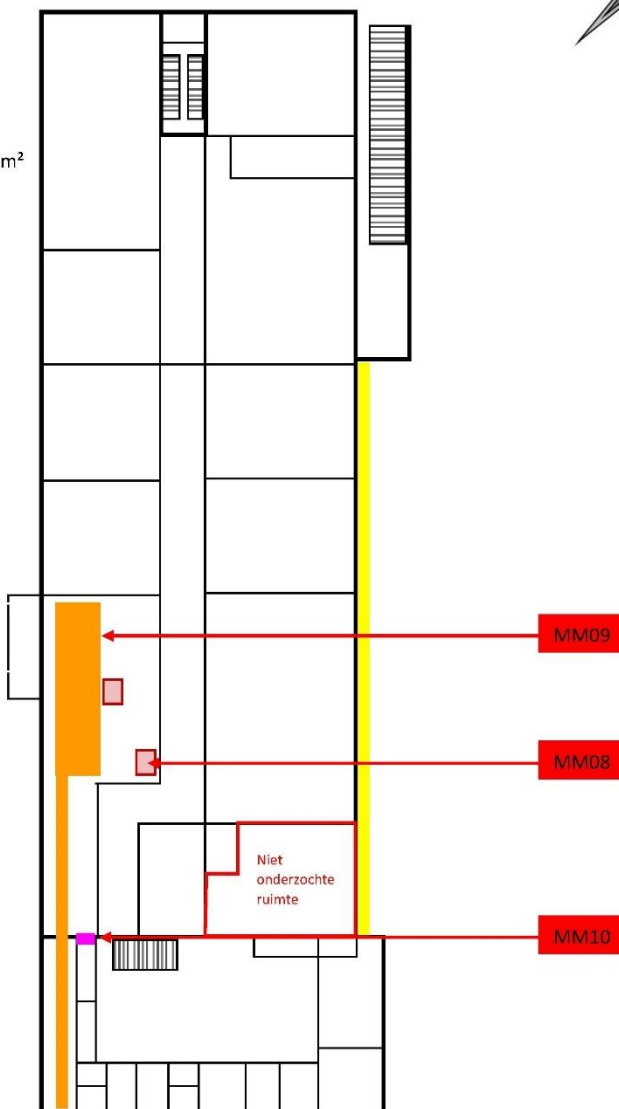
## Kelder

- Bron 7, Glasal panelen, 15
- Bron 8, MM08, Pakkingen, 12st
- Bron 9, MM09, Lijm, 25m
- Bron 10, MM10, Amosiet board, 0,5m²
- Asbesthoudend
- Asbestvrij

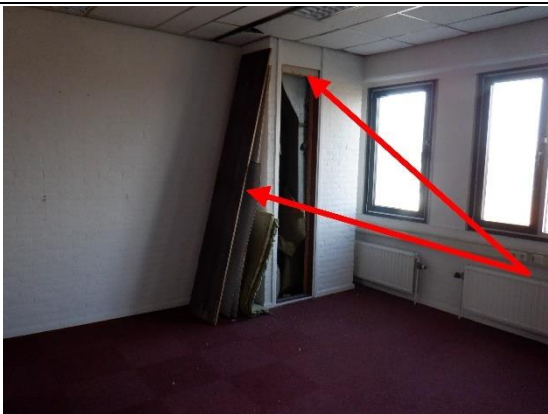
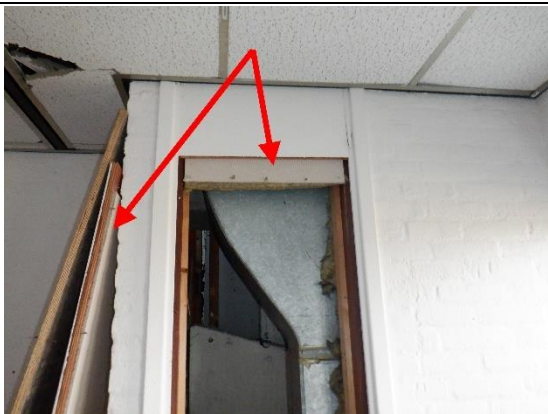
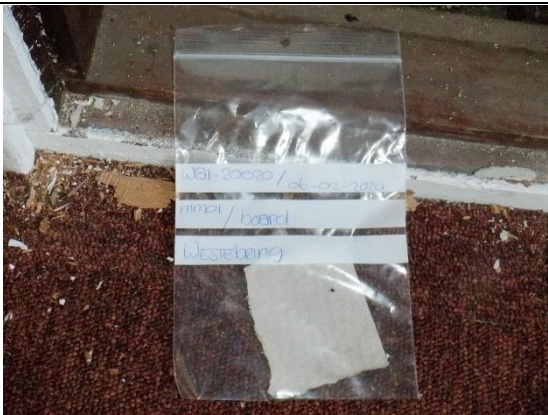
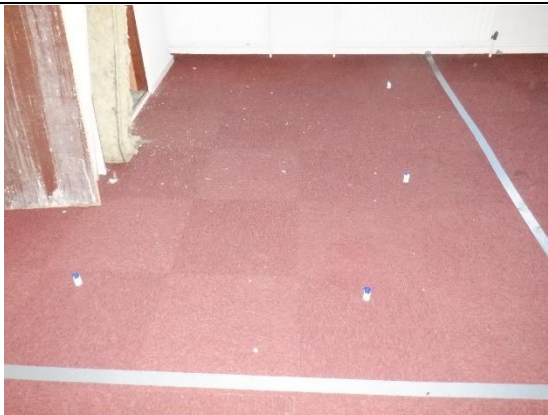
| Bronnummer | 1 |
|---|---|
| Conclusies en/of aanbevelingen; Omdat de betimmering van het bouwkundige kanaal ooit is verwijderd is het Amosietboard enigszins beschadigd. Middels kleefmonsters is vastgesteld dat geen verontreiniging is ontstaan en is een gebied ingekaderd. De ruimte is in overleg met de opdrachtgever afgesloten. | |

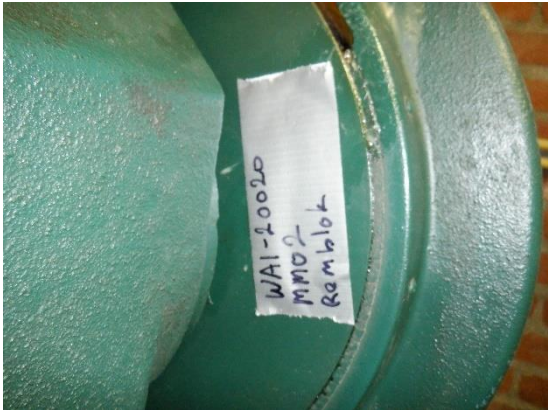
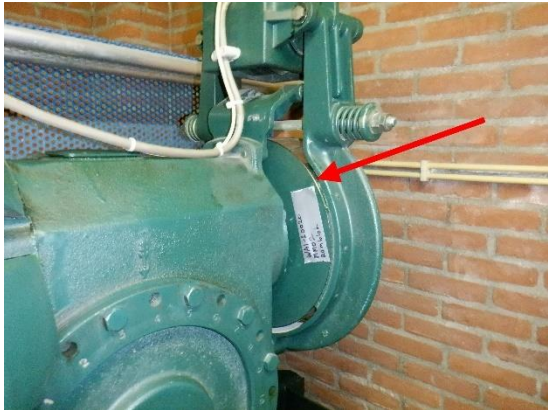
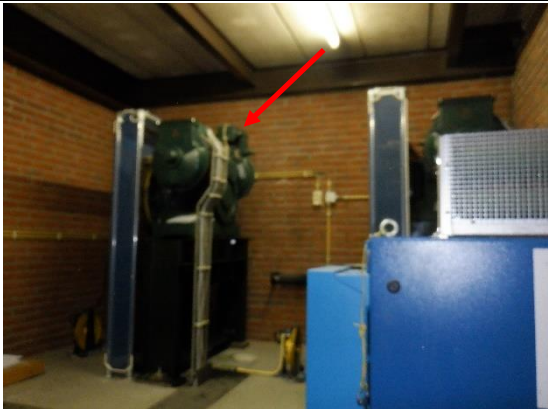
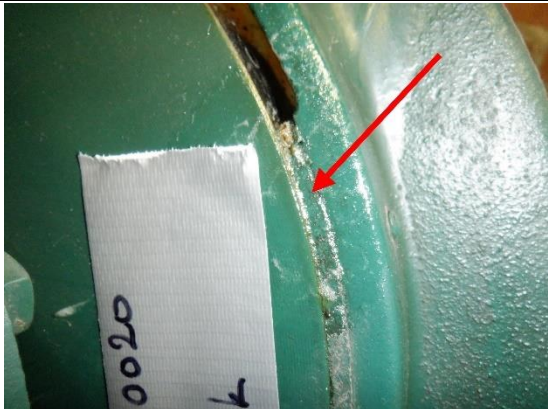
| In de liftmachinekamer zijn 2 liftmotoren aanwezig. Van de ene motor (de rechter bij binnenkomst) zijn de remvoeringen vervangen in 2018 volgens het liftboek en de aanwezige monteur. Een foto van de aantekening in het liftboek is weergegeven bij de projectfoto's. | |

| <b>Conclusies en/of aanbevelingen; saneren voorafgaand aan sloop of renovatie, maar saneren op korte termijn niet noodzakelijk.</b> | |

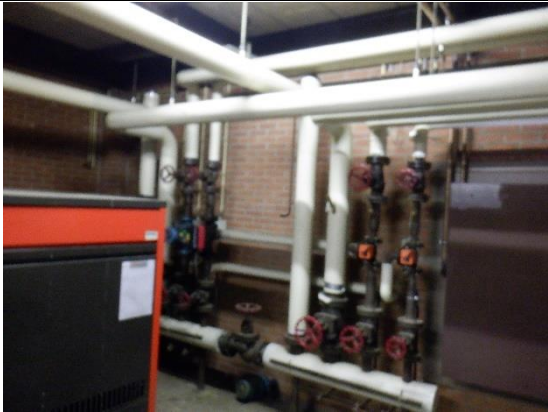
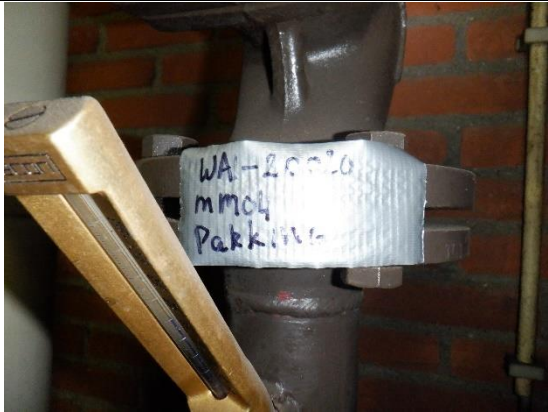
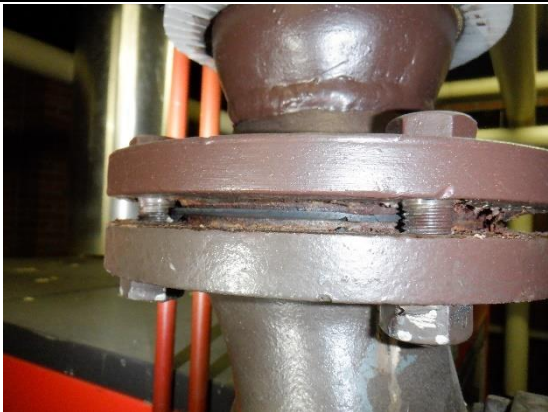
| Wanneer de flenzen in geheel worden verwijderd kan verwijdering in RK1 | |

| <b>Conclusies en/of aanbevelingen; saneren voorafgaand aan sloop of renovatie, maar saneren op korte termijn niet noodzakelijk.</b> | |

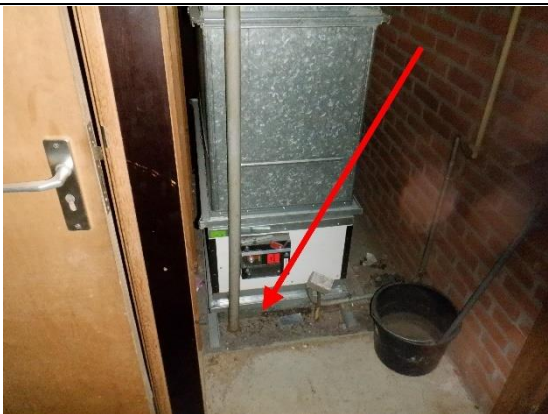
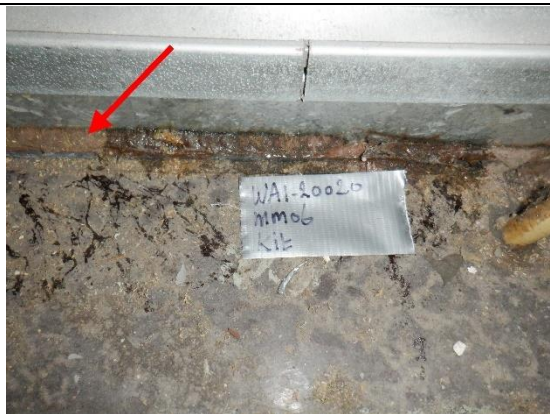
| Foto 16 Foto voor bron Kit | Foto 17 Foto voor bron Kit |

**Conclusies en/of aanbevelingen; saneren voorafgaand aan sloop of renovatie, maar saneren op korte termijn niet noodzakelijk.**

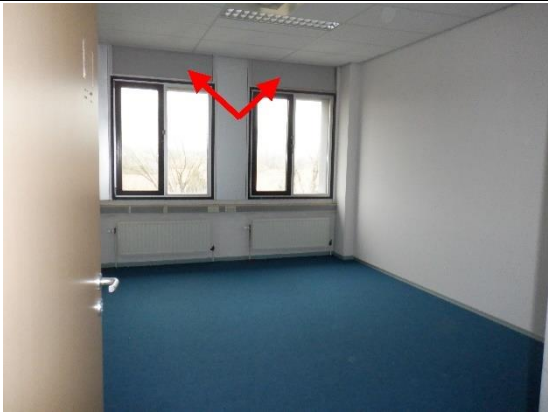
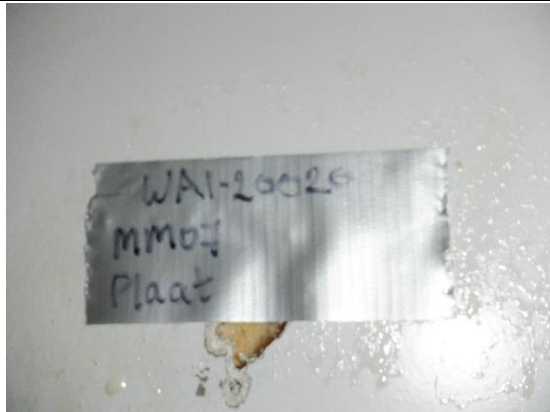
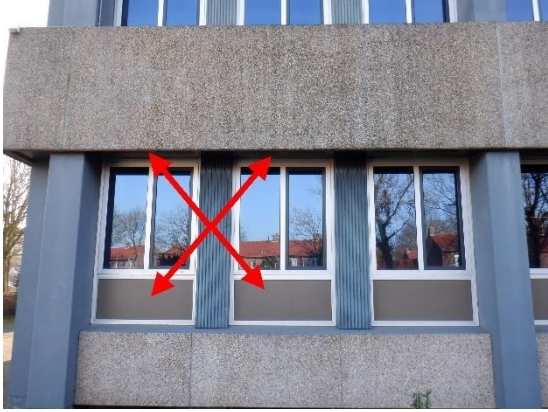
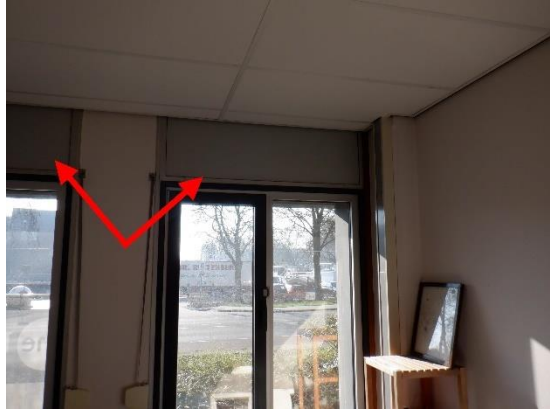
| Op de situatieschetsen zijn de hoeveelheden per verdieping weergegeven. De panelen zijn geklemd met een aluminium glaslatten en een rubber strip. Bij verwijdering in geheel kan sanering in RK1. | |

| <b>Conclusies en/of aanbevelingen; saneren voorafgaand aan sloop of renovatie, maar saneren op korte termijn niet noodzakelijk.</b> | |

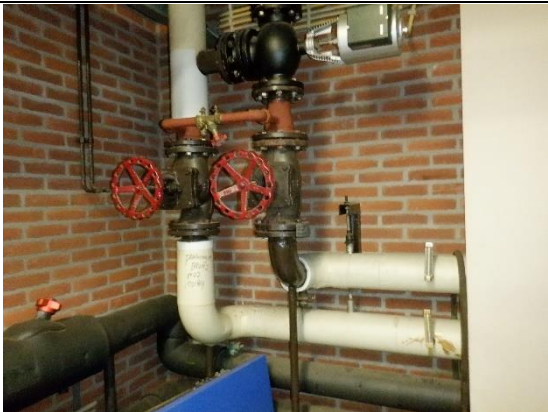
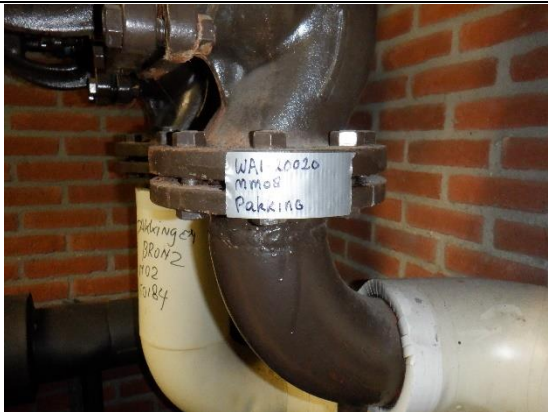
| Wanneer de flenzen in geheel worden verwijderd kan verwijdering in RK1 | |

| <b>Conclusies en/of aanbevelingen; saneren voorafgaand aan sloop of renovatie, maar saneren op korte termijn niet noodzakelijk.</b> | |

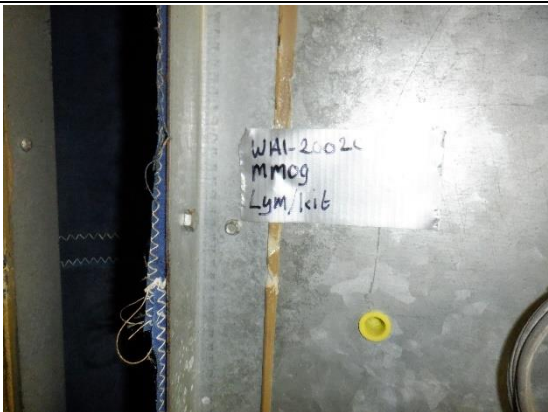
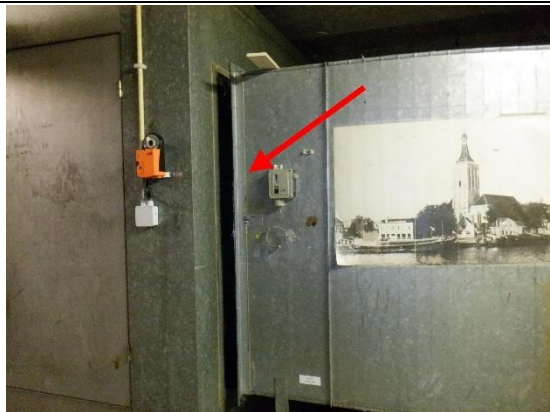
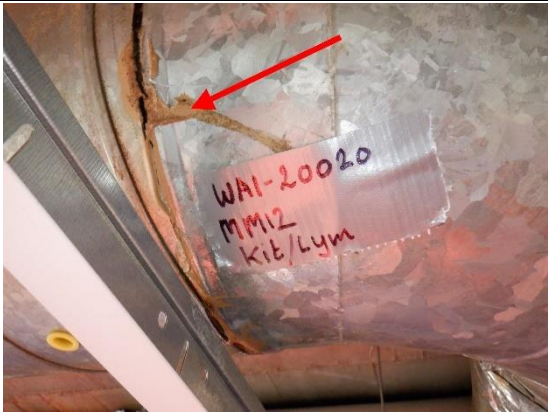
| Op de situatieschetsen zijn het aantal strekkende meters van de installatie per verdieping weergegeven. De hoeveelheid is bepaald aan de hand van eigen waarneming en informatie van de bestektekeningen. | |
| Verwijdering van de bron in RK1 wanneer de asbesthoudende bron, welke is aangebracht op de verbindingen in de installatie, kan worden verwijderd zonder schade of breuk aan het asbesthoudende materiaal. | |

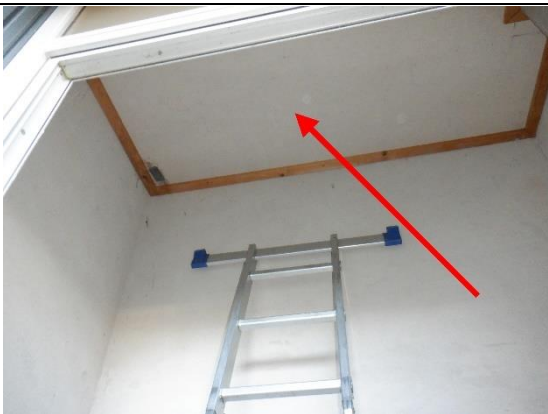
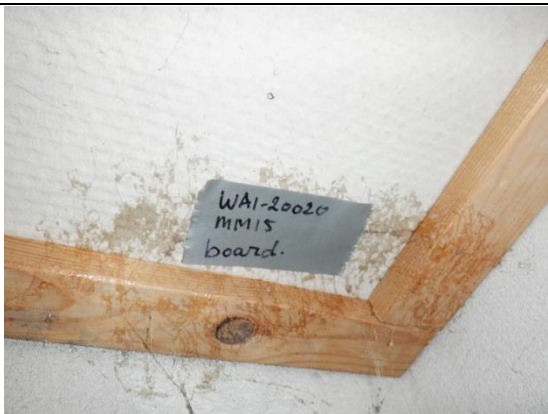
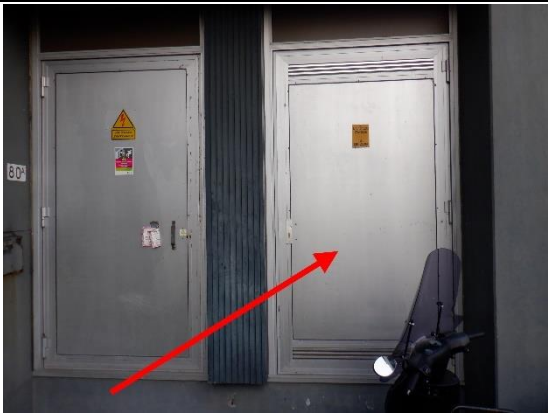
| Foto 38 Foto voor bron Plafond beplating | Foto 39 Foto voor bron Plafond beplating |

| <b>Conclusies en/of aanbevelingen; saneren voorafgaand aan sloop of renovatie, maar saneren op korte termijn niet noodzakelijk.</b> | |

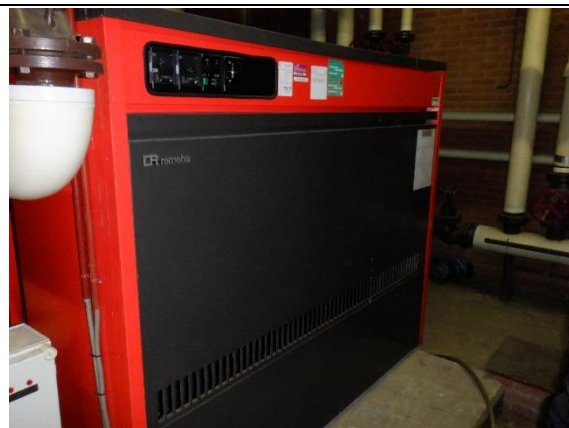
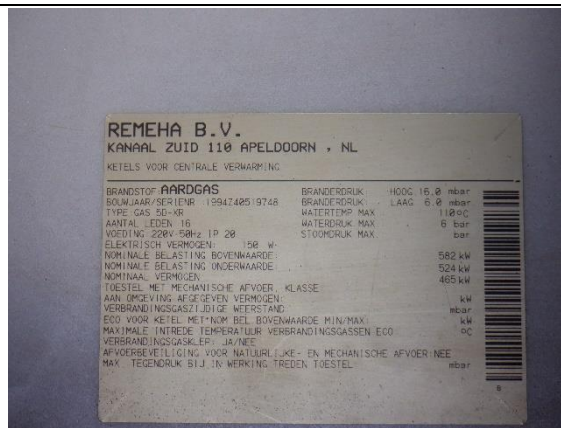
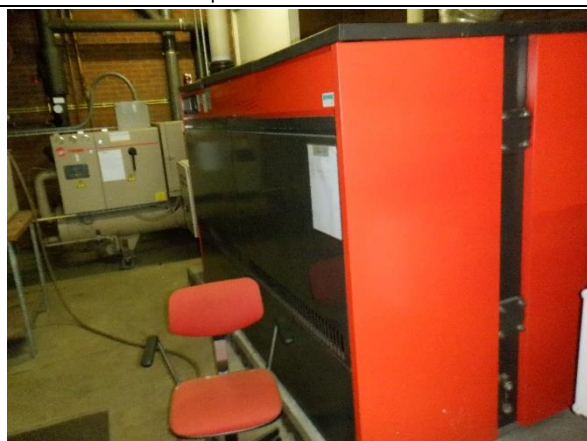
| <b>Conclusies en/of aanbevelingen; Beide cv-ketels zijn asbestvrij</b> | |
