Datum	6 februari 2024	Datum verzending	6 februari 2024
Nummer vraag	345	Behandelaar	Arie van Houten
Ons zaaknummer	Z24/082944/382091	Portefeuillehouder	Hans van der Elst
		Bijlage	3
Onderwerp	Beantwoording schriftelijke vragen 345 Kappen platanen aan de Van Hogendorpweg

Verplantbaarheidsonderzoek Platanen Hogendorpweg te Voorschoten

AC-23-0483

Beoordeling kapaanvraag Z/23/076045

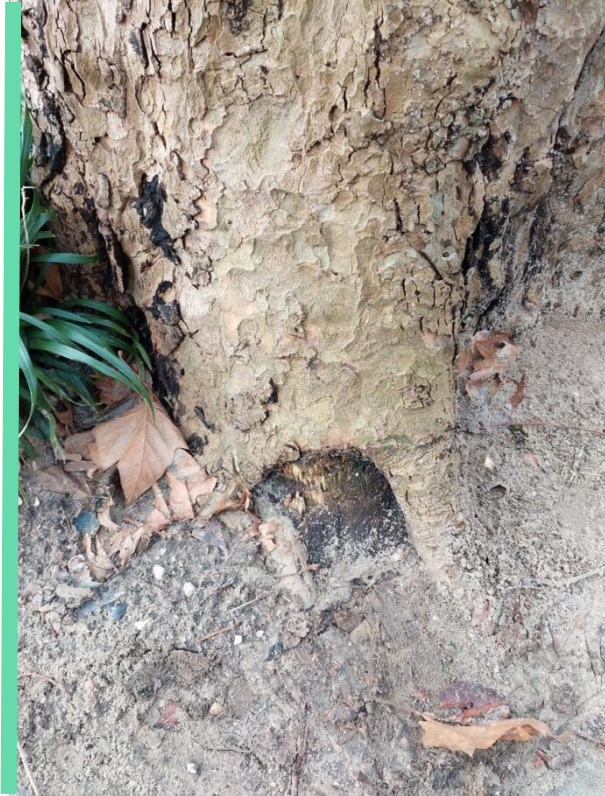
- Boomnummers 1 t/m 3 zijn aan de gevelzijde flink teruggesnoeid;
- Bij boomnummer 2 is een eksternest in de kroon aanwezig;
- Boomnummer 3 heeft een oppervlakkige beschadiging op de wortelaanzet;
- Boomnummers 2 & 3 staan gedeeltelijk in het trottoir, waardoor de doorgang beperkt wordt;
- Bij boomnummer 4 zijn enkele uitgebroken takken zichtbaar.

Foto 1 : boomnummer 3, wond wortelaanzet

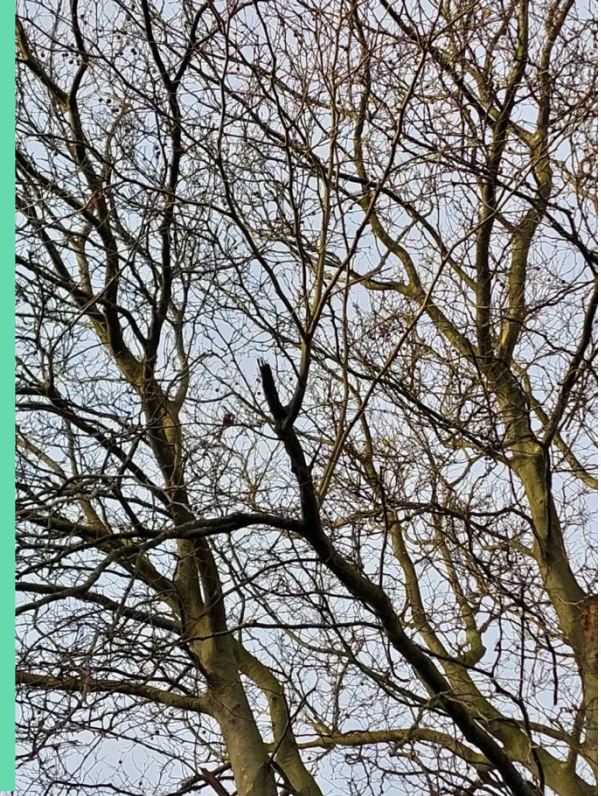
Foto 2 : boomnummer 4, uitgebroken takken

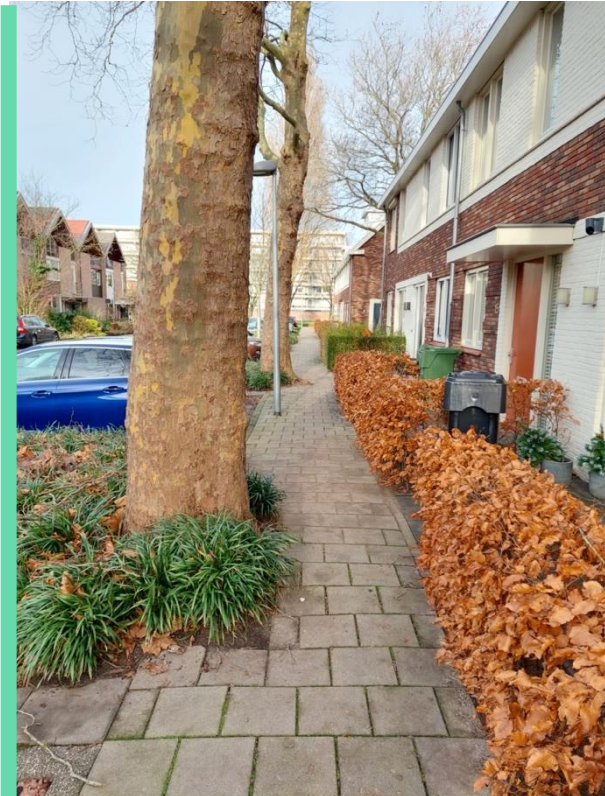
Medio 2015 zijn nabij de betreffende bomen woningen gebouwd. Hierbij staan de woningen op gemiddeld 3 meter uit de bomen. De bewoners geven aan hinder te ondervinden van de bomen in de vorm van beperkte doorgang van het trottoir, opdruk van verhardingen (ook in de voortuinen), bladval, lichtgebrek en takken tegen de gevel.

Foto 3 : boomnummer 2 & 3, beperkte doorgang

- Om de opdruk van het trottoir, en hiermee struikelgevaar, te verminderen almede de effectieve doorgang van het trottoir te vergroten, is het advies de tegels te vervangen door halfverharding. Hierbij wordt de tegelverharding verwijderd en waar mogelijk ontgraven tot 10 cm diepte. Vervolgens wordt worteldoek aangelegd, waarop een stabilisatielaag wordt aangebracht van split (fractie 2-6). Hierop worden stabilisatiematten geplaatst waarin grint/split wordt aangebracht. Eventueel kan direct op de stabilisatie een laag gravi-dor/dolomiet/padvast/graustabiel worden aangebracht, dit naar keuze van de beheerder. Hierbij kan mogelijk tot 20 cm dichter op de bomen worden gewerkt waardoor het trottoir een wat breder wordt (effectieve breedte wordt vergroot van 60 cm naar 80-90 cm ter hoogte van de bomen). Door het toepassen van halfverhardingen ontstaat bij opdruk geen hoogteverschil met struikelgevaar zoals bij elementenverharding. Plaatselijk opdruk kan worden hersteld door de halfverharding los te steken, te egaliseren en opnieuw te verdichten.

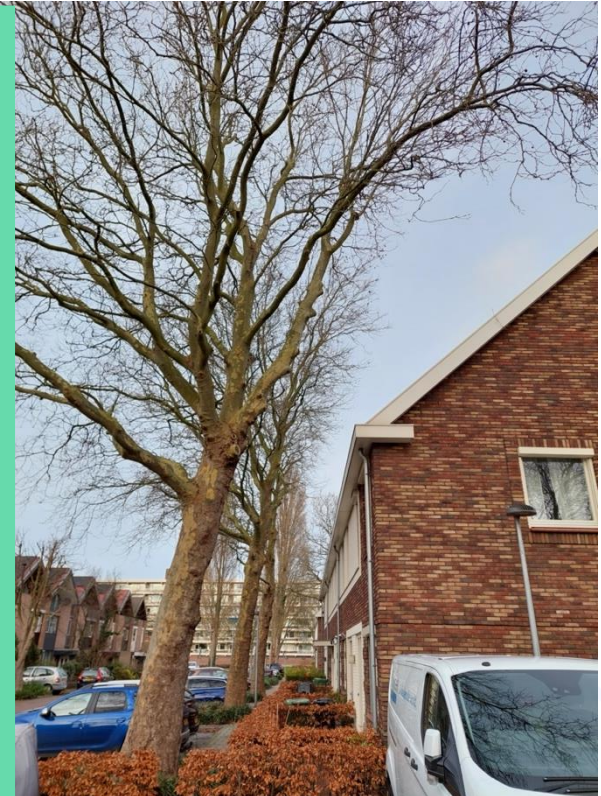
Foto 4 : boomnummer 1 t/m 3, ingenomen kronen

- Het wordt afgeraden de bomen te kandelabereren. Hiermee wordt de wortelgroei niet tot nauwelijks beperkt. Daarnaast zal de kroon weliswaar kleiner, maar tevens compacter en dichter. Hierdoor neemt de transparantie van de kroon af waardoor de schaduwwerking meer wordt. geadviseerd wordt de bomen regelmatig te snoeien aan de gevelzijde.

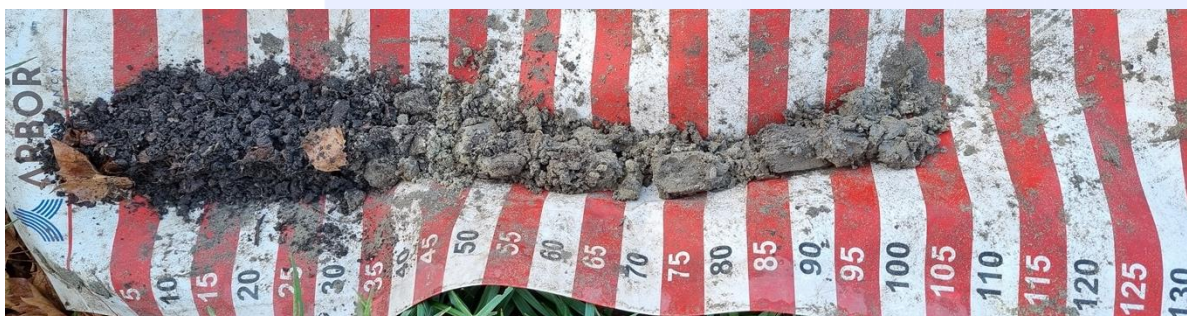
De aanwezige bodem is van onvoldoende kwaliteit en kwantiteit voor een duurzame groei van de bomen. De bomen staan aan één zijde in relatief gunstige groenstroken, aan de andere zijdes is verharding aanwezig. De bodem bestaat grotendeels uit humusarm zand. De aangetroffen beworteling is matig intensief tot extensief en overwegend fijn. Vanaf circa 1 m diepte is een matig intensieve laag van dikkere beworteling aanwezig, tot circa 5 cm in diameter.

Foto 5 : bodemprofiel, boomnr. 2

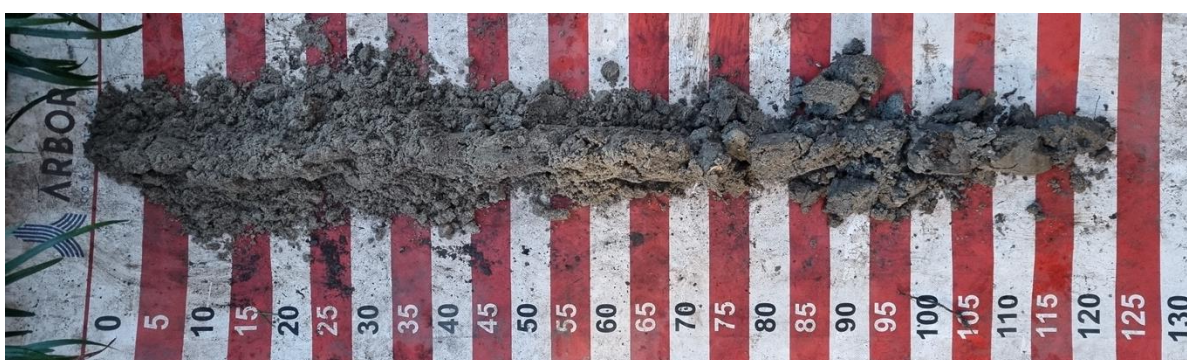
Foto 6 : bodemprofiel, boomnr. 3

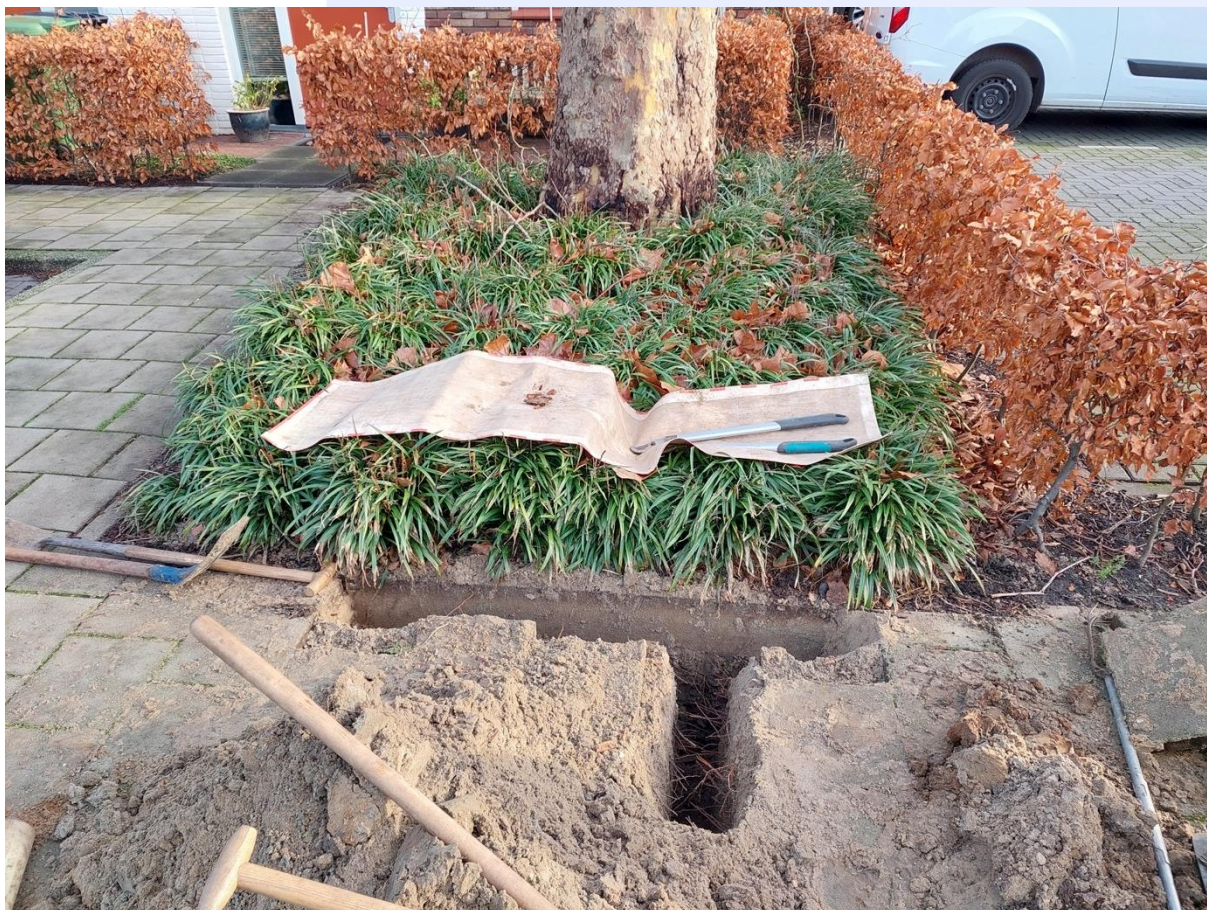
Sleuf	Boom -nr.	Beschrijving bodem	Beschrijving beworteling
1 trottoir	1	0 tegelverharding 0-80 humusarm zand >80 grijs zand	Intensieve, fijne beworteling in de laag van 10 tot 20 cm diepte. Dieper is de beworteling zeer extensief en fijn. Vanaf circa 1 m diepte is een matig intensieve laag van dikkere beworteling aanwezig, tot circa 5 cm in diameter. In de sleuf zijn op circa 60 & 80 cm diepte diverse kabels en leidingen aangetroffen. Er zijn diverse restanten van afgezette wortels aangetroffen.
2 trottoir	2	0 tegelverharding 0-80 humusarm zand >80 grijs zand	Extensieve, fijne beworteling. Vanaf circa 40 cm diepte zijn enkele dikkere wortels aangetroffen tot circa 4 cm in diameter. In de sleuf zijn op circa 50 cm diepte meerdere kabels en leidingen aangetroffen.
3 trottoir	3	0 tegelverharding 0-80 humusarm zand >80 grijs zand	Extensieve fijne beworteling in de bovenste 60 cm van de bodem. Dieper is de beworteling extensief tot afwezig. Vanaf circa 1 m diepte is een matig intensieve laag van dikkere beworteling aanwezig, tot circa 5 cm in diameter. In de sleuf zijn op circa 40 & 70 cm diepte diverse kabels en leidingen aangetroffen.

Foto 7 : proefsleuf boomnummer 1

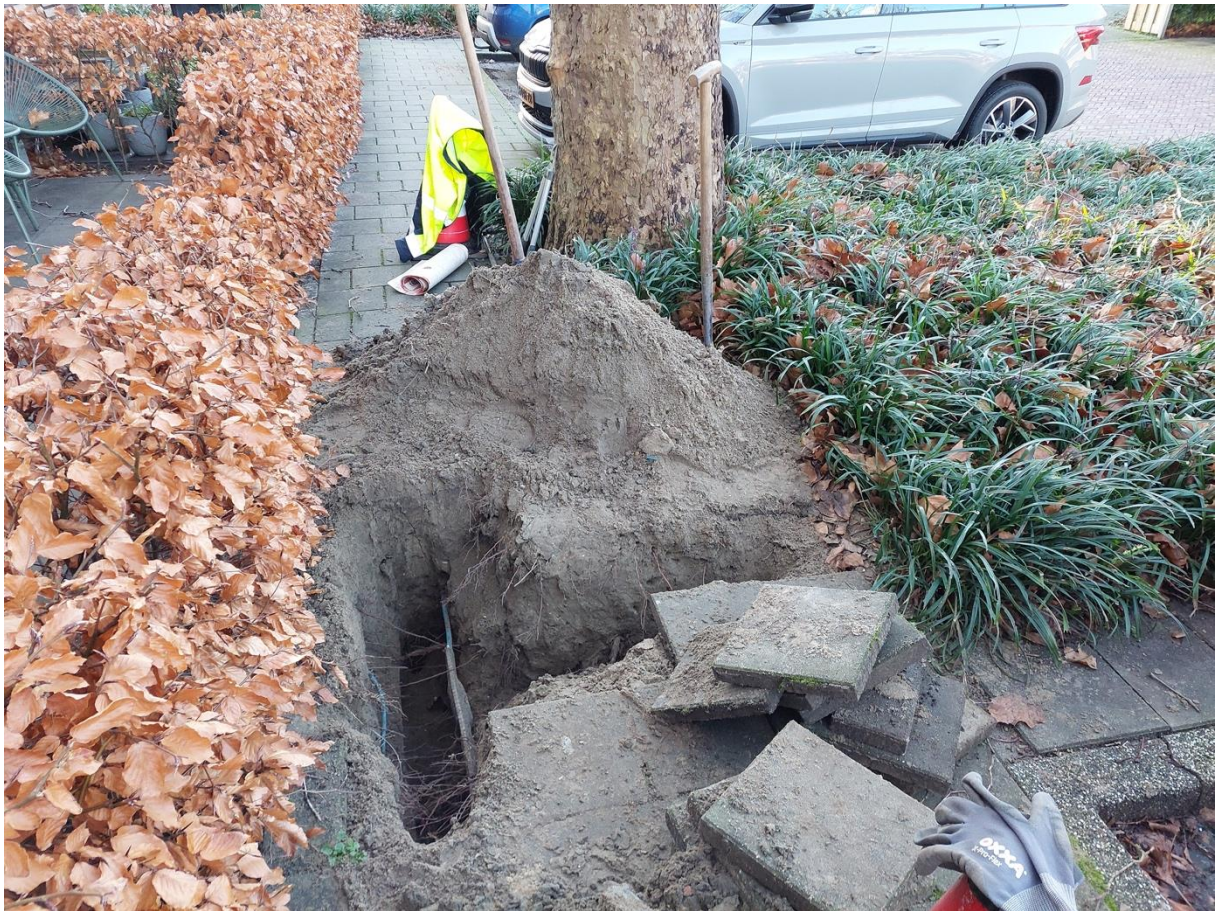
Foto 10 : proefsleuf boomnummer 2

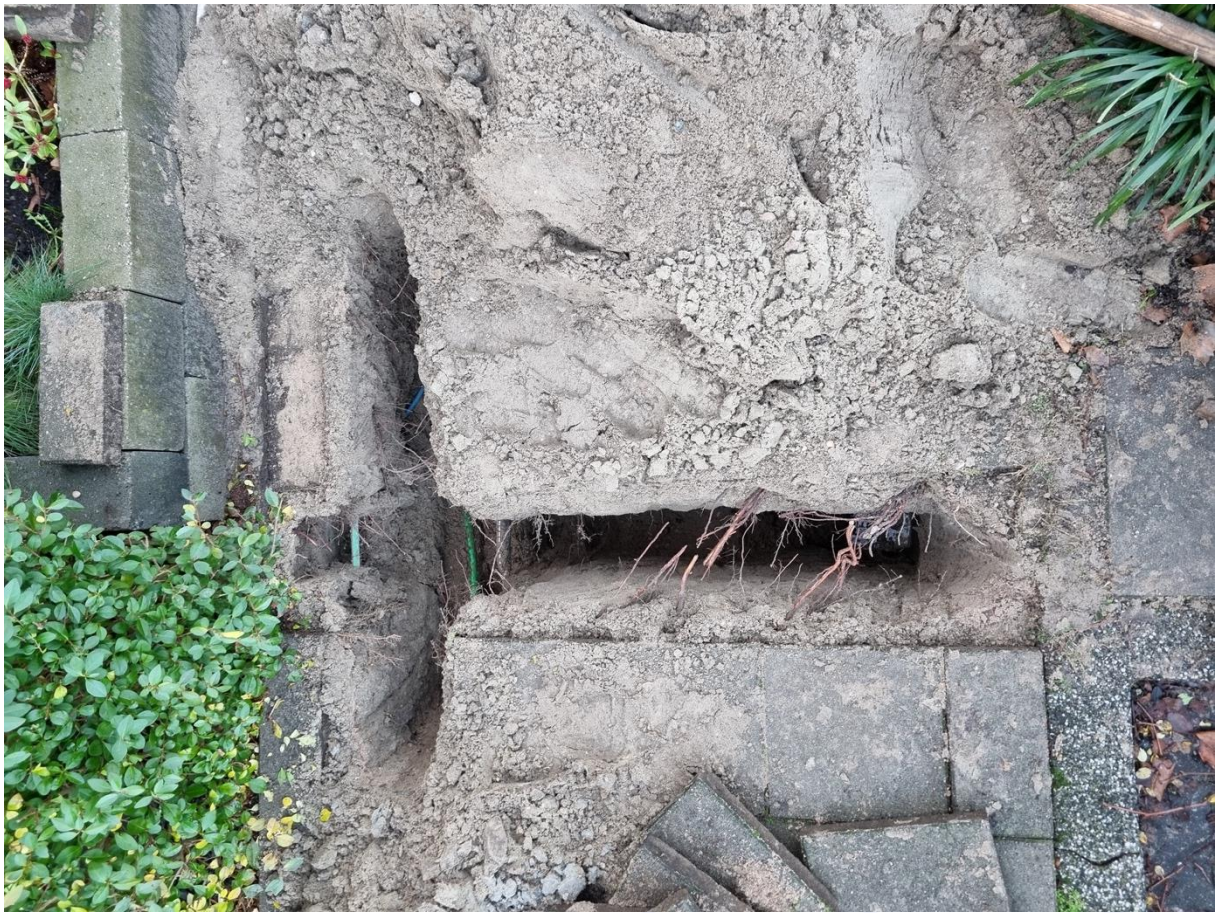
Foto 13 : proefsleuf boomnummer 3, trottoir

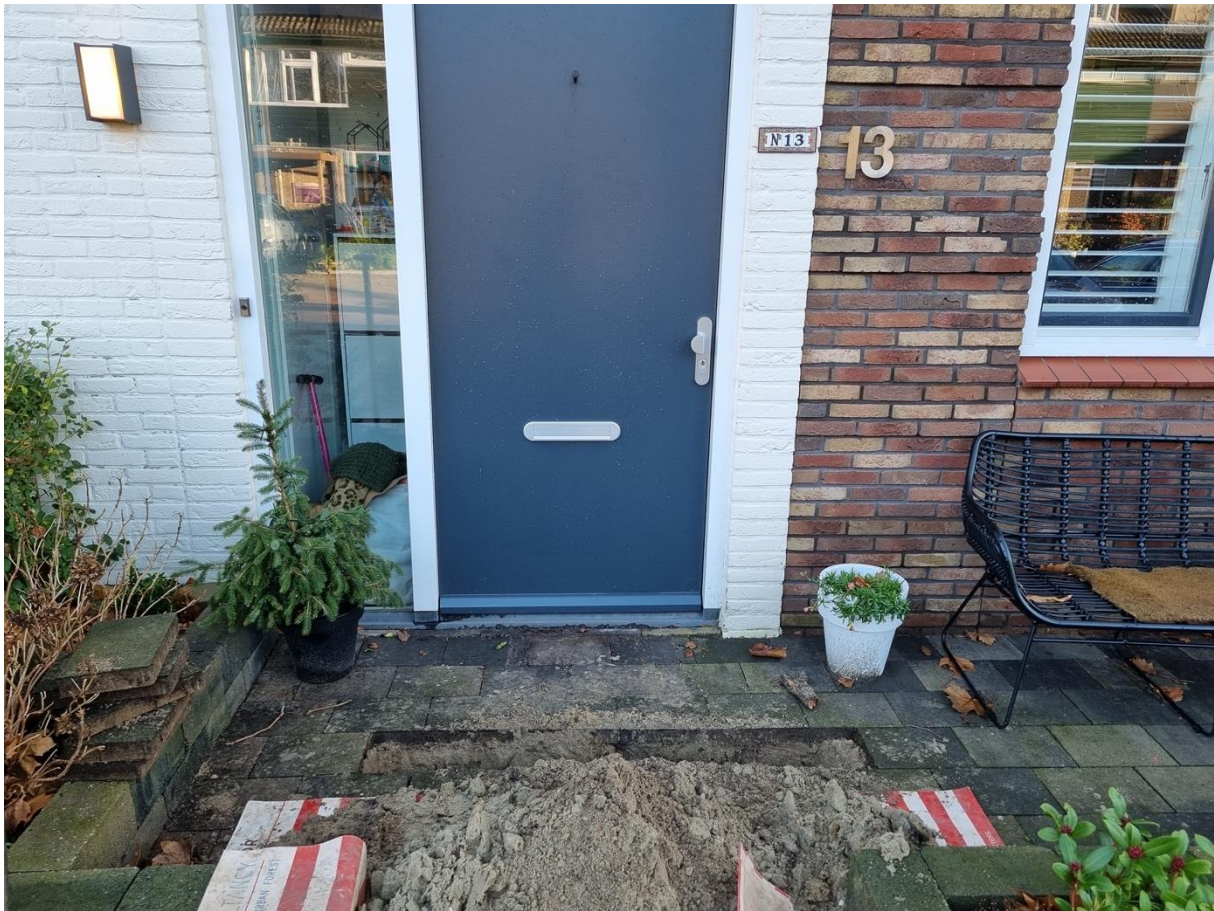
4 tuin huisnr. 13	3	0 tegelverharding 0-80 humusarm zand >80 grijs zand	Intensieve, fijne beworteling met vanaf circa 60 cm diepte enkele dikkere wortels van circa 4 cm in diameter. De beworteling reikt tot circa 110 cm diepte.
5 plantvak	2	0 plantlaag 0-35 humushoudend zand 35-80 humusarm zand >80 grijs zand	Extensieve fijne beworteling in de gehele afgegraven diepte. Vanaf circa 1 m diepte is een matig intensieve laag van dikkere beworteling aanwezig, tot circa 5 cm in diameter. Op circa 60 cm diepte zijn enkele kabels/leidingen aangetroffen.

Foto 16 : proefsleuf boomnummer 3, tuin huisnummer 13

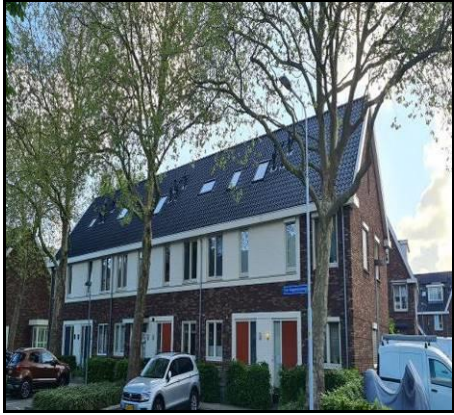
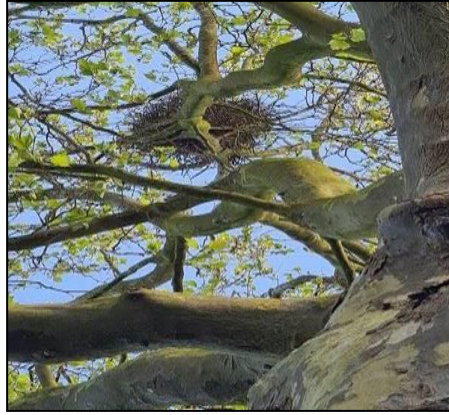
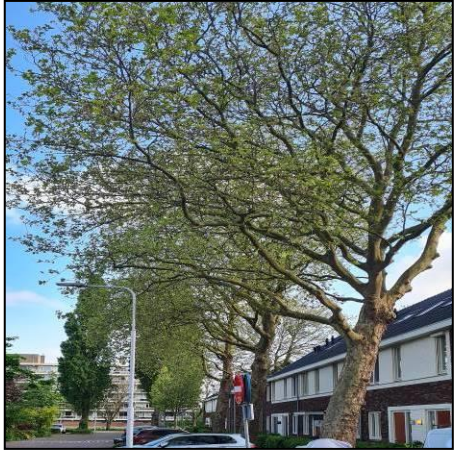
Bijlage 1: Foto's onderzochte bomen

Tijdens de schouw zijn er geen holtes vastgesteld in de te kappen bomen. In boom 1349 is een nest vastgesteld. Tijdens de schouw is bij het nest activiteit van een ekster waargenomen. Het nest wordt gebruikt door een individu van de ekster.

Er wordt aanbevolen het kappen van de bomen buiten het broedseizoen van vogels (globaal maart – augustus) uit te voeren. De vermelde periode is niet leidend, elk broedgeval is beschermd.

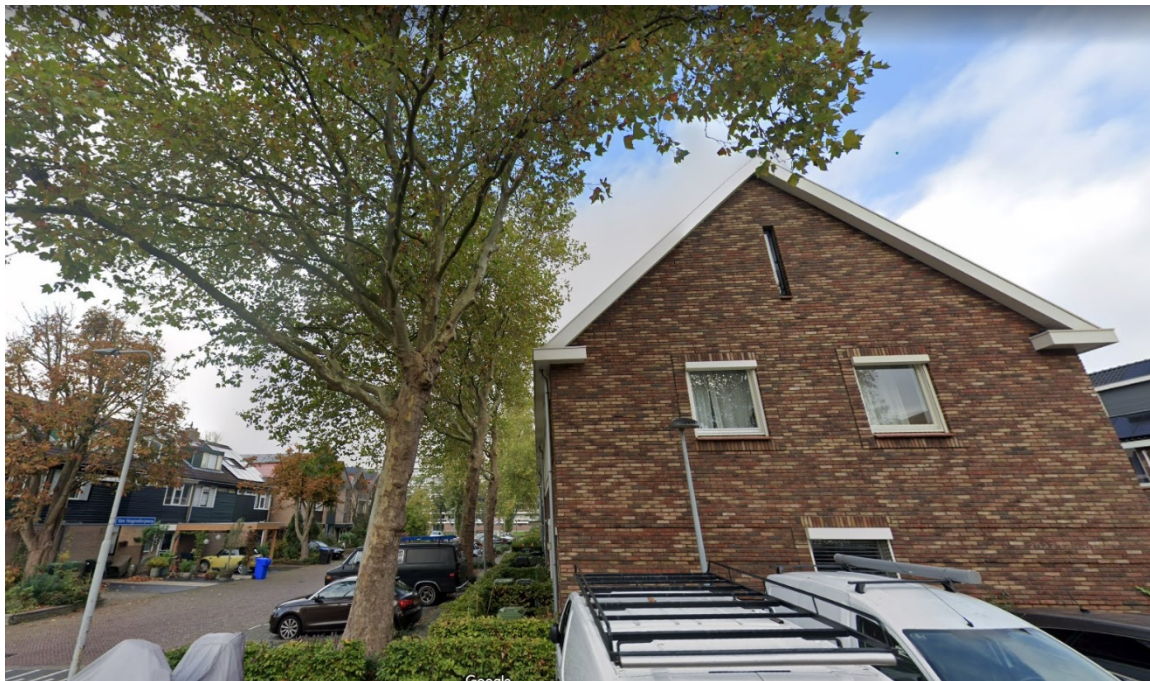
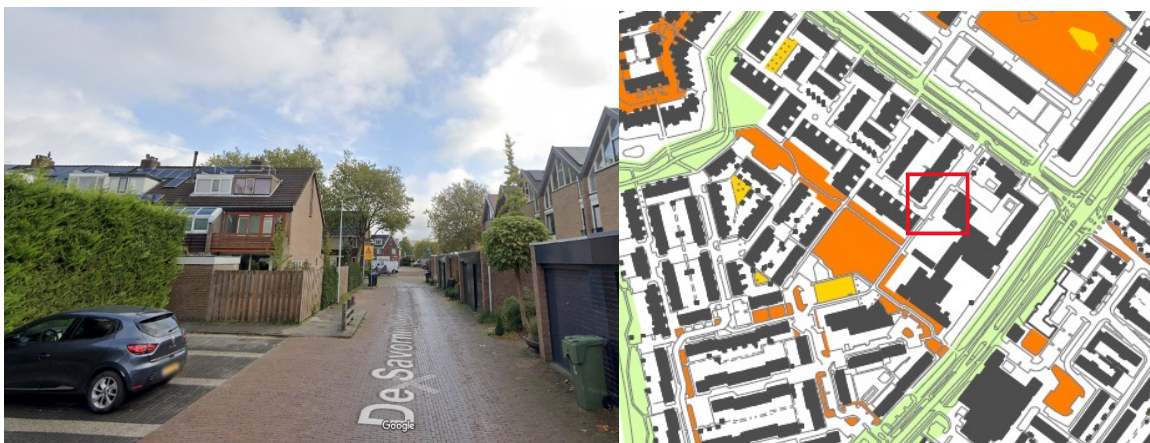
Standplaats situatie is veranderd door woningbouw in de directe omgeving:

Klachten aanwonenden: zeer grote bomen nemen licht weg, gedeeltelijke belemmering van de doorgang over het trottoir, wortels van de bomen zorgen voor schade in de tuinen en bladval in goot.
