# Beheer- en onderhoudsplan civiele kunstwerken 2022-2031

# Samenvatting

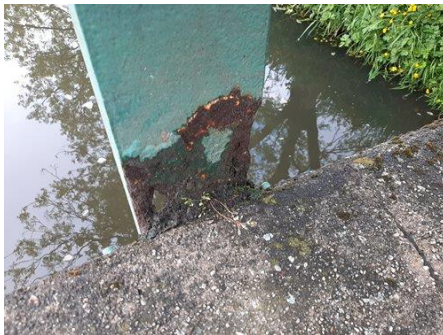
*Doorgeroeste brugleuning*

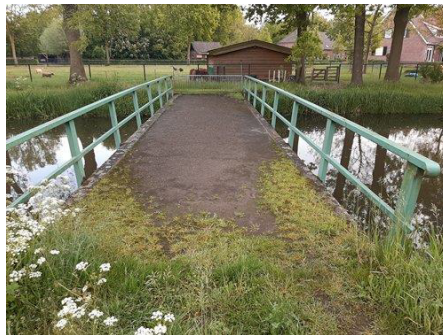
*Onkruid en mosaangroei*

Uit de inspectie is gebleken dat het huidige kwaliteitsniveau in hoge mate wordt beïnvloed door aanwezige vervuiling op de kunstwerken, veroorzaakt door onkruid en algen- en mosangroei. Om (verdere) vervuiling te voorkomen is noodzakelijk om de kunstwerken periodiek te reinigen. Periodiek reinigen zorgt ervoor dat het verouderingsproces wordt afgeremd. Vervuiling kan het verouderingsproces namelijk versnellen, doordat vocht wordt vastgehouden (hout- en betonrot, vorstschade) en de wortels de ondergrond aantasten. Daarnaast zorgt onkruid voor ontstoppingen van het hemelwaterafvoer, waardoor het hemelwater niet goed kan weglopen. Dit kan leiden tot aquaplaning of gladde situaties bij vorst, waardoor letsel kan ontstaan aan gebruikers en schade aan de kunstwerken of omgeving. Door klein onderhoud periodiek in te plannen kan groot onderhoud uitgesteld worden. Het klein onderhoud wordt uitbesteed aan derden.

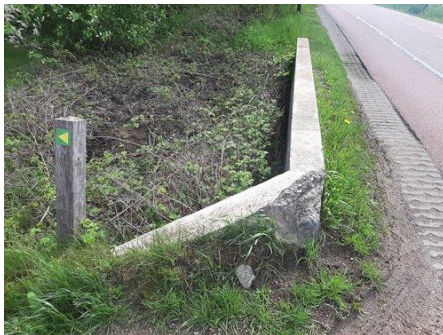
Betonschade aan de bovenkant

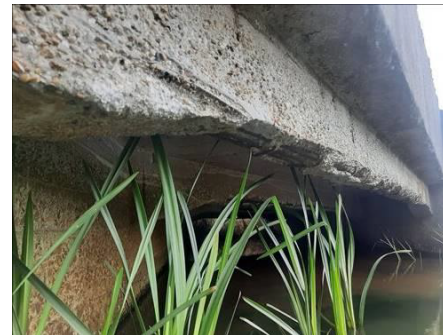
Betonschade aan de hoofd draagconstructie

Veel van de betonnen verkeersbruggen komen aan het einde van hun technische levensduur of hebben deze inmiddels overschreden. Bij deze bruggen is er vaak sprake van carbonatieschade; betonschade als gevolg van roestende wapening. Het groot onderhoud is gericht op het constructief herstellen van de bruggen om daarmee disfunctioneren te voorkomen en investeringen uit te stellen. Verder is het groot onderhoud gericht op het conserveren, herstellen en vervangen van houten brugonderdelen, zoals landhoofden en leuning. Het groot onderhoud wordt eveneens uitbesteed aan derden.

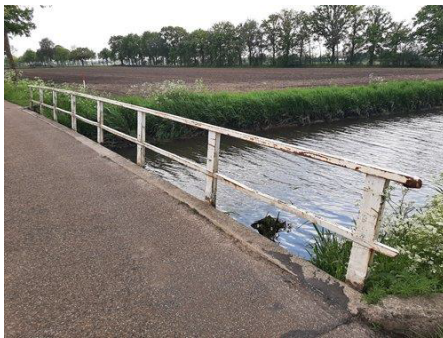
Verroeste brugleuning

Uit de inspectie is gebleken dat de onderhoudstoestand van de brugleuningen in grote mate bepalend zijn voor het kwaliteitsniveau. Over het algemeen bevinden deze zich in een slechte staat; er is sprake van roest, houtrot en schades als gevolg van aanrijdingen. Het onderhoud voor brugleuningen is doorgaans zeer kostbaar, enerzijds vanwege de verkeersmaatregelen die getroffen moeten worden en anderzijds vanwege de milieuvoorschriften bij het verven en conserveren van de diverse onderdelen. Om die reden is gekozen om de meeste leuning te vervangen. Daarmee voldoen we ook meteen aan de veiligheidseisen ten aanzien van het Bouwbesluit (leuninghoogte en afstand tussenregels). De gemeente is hier inmiddels mee gestart en de leuning van de bruggen aan de Meerstraat, Kersouwelaan, Koffiestraat, Watersteeg, Kamen de Hondstraat zijn inmiddels vervangen.

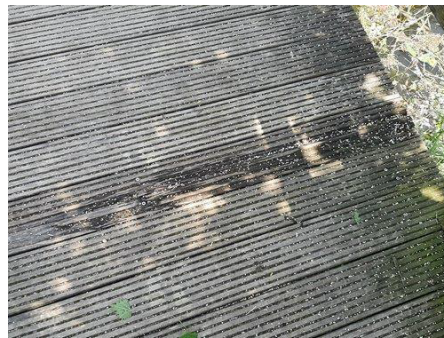
Dekplank met houtrot

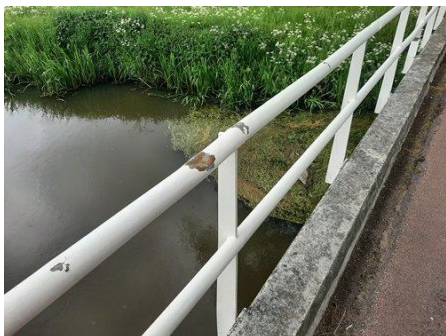
*Plaatselijk voorkomende roest*

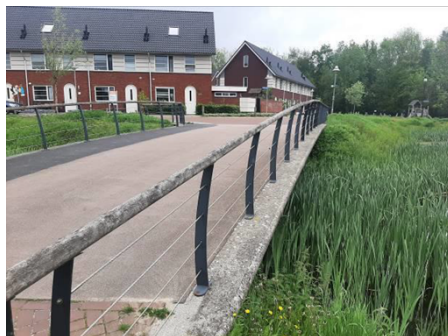
*Verweerde brugleuning hout*

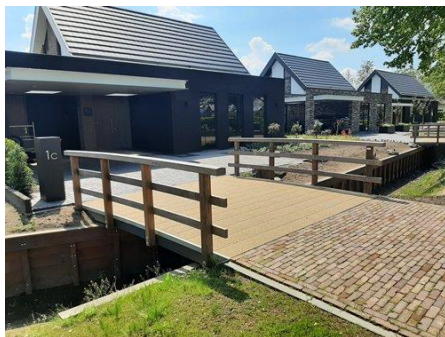
*Nieuwbouw*

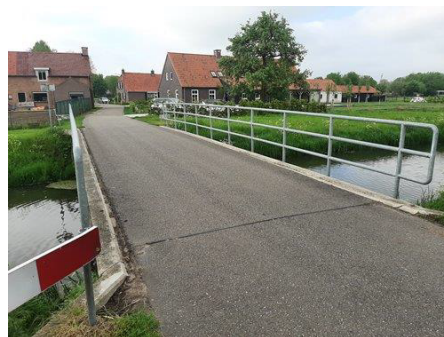
*Vernieuwd brugdek en gegalvaniseerde leuningen*
