# RAPPORT

## Beheerplan civiele kunstwerken en oevers

Areaal, kwaliteit en kosten  
2024-2027

Klant: gemeente Leidschendam-Voorburg

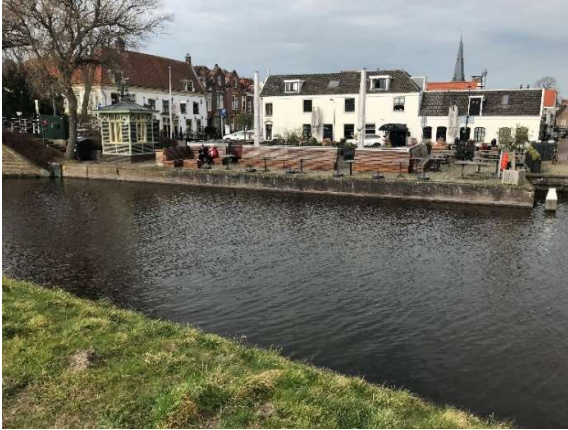
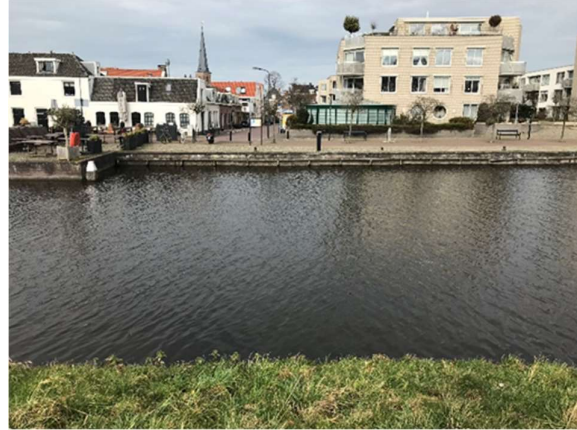
*Foto's kademuur Rijn-Schiekanaal (Oude Haven)*

De kadeconstructie aan de Oude Haven in Voorburg wordt vervangen in het najaar van 2024. Het betreft het gedeelte tussen de nieuwe passantenhaven en de Kerkbrug. Hiervoor is een krediet beschikbaar (Zie raadsbesluit 2868, Vervangen kademuur Oude Haven). Tot die tijd wordt de kadeconstructie jaren gemonitord door het periodiek uitvoeren van deformatiemetingen, zodat de veiligheid gewaarborgd blijft. Het straatwerk bij deze kademuur wordt tweewekelijks geïnspecteerd en zo nodig gerepareerd. Het te vervangen gedeelte van de kade wordt lager aangelegd.

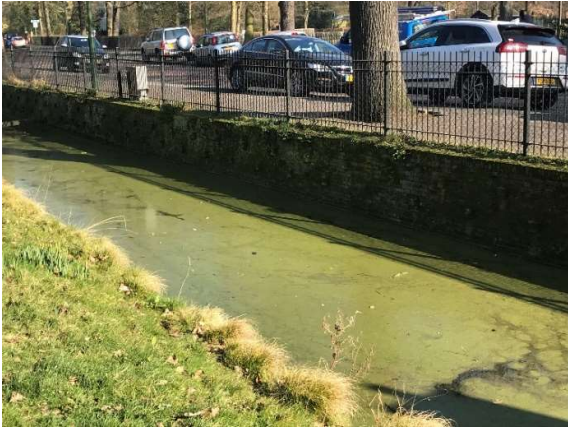
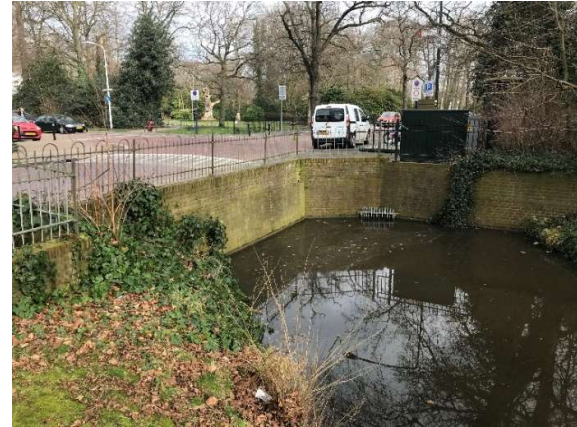
*Foto's Kademuur Oosteinde (t.h.v. Park Vreugd & Rust)*

Vanwege de aanwezige schades is in 2021 een nader onderzoek uitgevoerd naar de technische staat van de kademuur aan het Oosteinde om de restlevensduur te beoordelen. De constructie bevindt zich volgens de inspectie nog niet aan het einde van de theoretische restlevensduur. De kademuur verkeert in goede staat en alleen de duikerconstructie op de kop met de Herenstraat moet worden vervangen. Bij deze vervanging zal ook andere duiker met een grotere diameter worden aangelegd (opgenomen in het WRP).

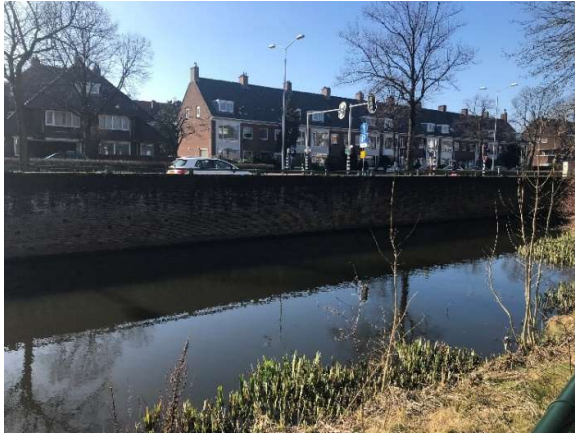
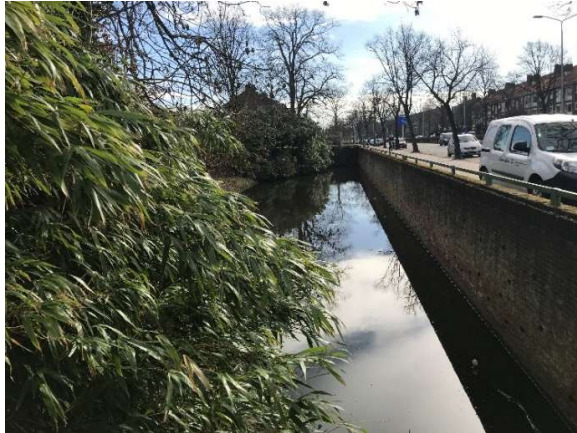
*Foto's Kademuur Laan van Nieuw Oosteinde (nabij Park te Werve)*

In 2024 zal een nader onderzoek worden uitgevoerd naar de technische staat van de kademuur aan de Laan van Nieuw Oosteinde (nabij Park te Werve). Gezien de ouderdom van de constructie is hier de kans reëel dat deze niet meer in stand te houden is en volledig vervangen moet worden. De constructie bevindt zich aan het einde van de theoretische restlevensduur. Mocht dit de uitkomst zijn van het nader onderzoek (constructieve toestand van de fundering) dan moet bepaald worden of onderhoud mogelijk is of dat de kademuur moet worden vervangen. In bijlage 4 is vooralsnog in 2027 een investering opgenomen om de kademuur te kunnen vervangen. In 2025 wordt duidelijk of vervangen noodzakelijk is.

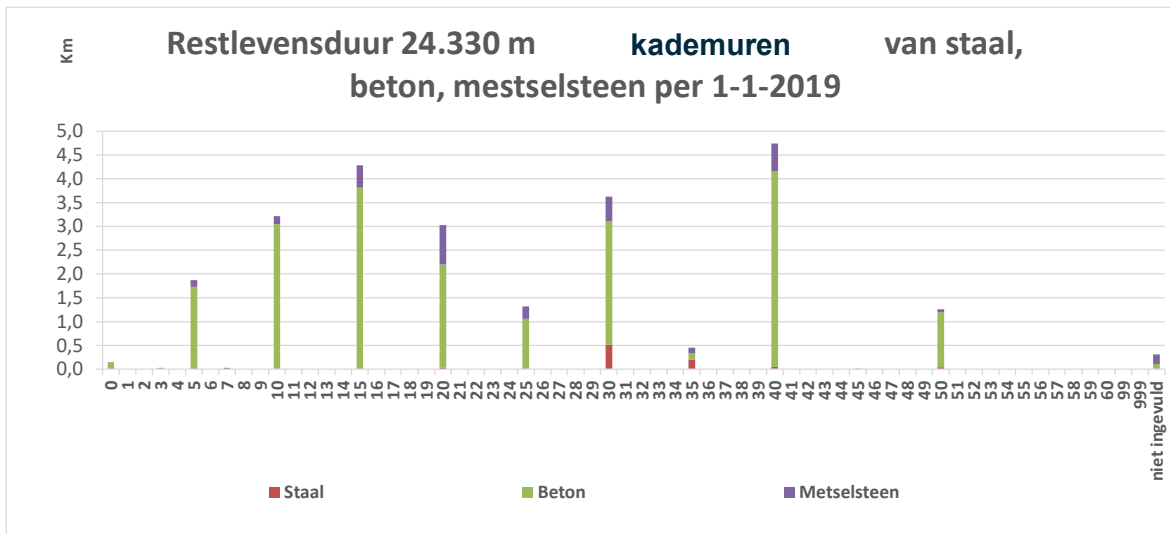
Figuur 9: Restlevensduren kademuren van beton, staal en metselwerk

Uitgaande van de leeftijd van 60-100 jaar, zal in de komende jaren vervanging noodzakelijk zijn van de eerst aangelegde kunstwerken. Het betreft circa 2 km. Tijdens de visuele inspectie uit 2019 is een grove schatting van de restlevensduur gemaakt, maar het inzicht in de restlevensduur op basis van constructieve criteria ontbreekt. Uit de beeldkwaliteit volgt wel een geschatte restlevensduur van gemiddeld 28 jaar en minimaal 15 jaar op een enkele uitzondering na.

De 2.074 m<sup>1</sup> met een restlevensduur tot eind 2027 is nader beschouwd en gecorrigeerd voor geplande sloopwerkzaamheden en uit te voeren levensduur-verlengende reparaties. Er wordt rekening gehouden dat 222 m<sup>1</sup> daadwerkelijk wordt vervangen in de periode 2025-2027.

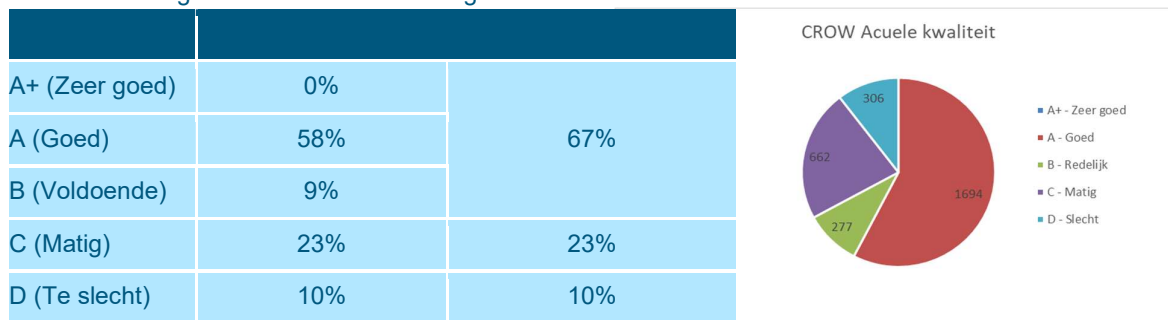
Tabel 13: Kwaliteit areaal beschoeiingen 2019

In het voorgaande beheerplan beschoeiingen 2011-2020 zijn de kwaliteitsambities uit het Beeldkwaliteitsplan 2017 uiteraard niet verwerkt. Destijds is via de begroting flink bezuinigd op de uitgaven en zijn voor vervanging geen investeringen opgenomen. De strategie was de beschoeiing te laten vervallen tot een onbeschoeide oever. Dit verklaart het relatief hoge percentage voor de niveaus C en D van samen 33%. Uitgaande van een levensduur van 25 jaar was rekening was gehouden met een achteruitgang van 4% per jaar en dus 40% in 2021.

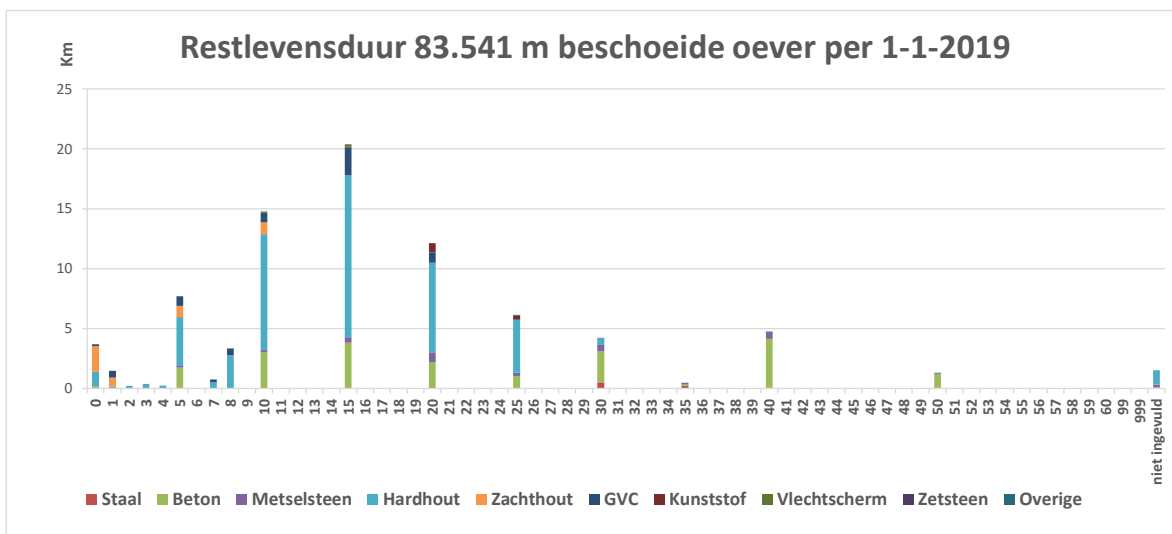
Figuur 10: Restlevensduren beschoeide oevers en kademuren van beton, staal en metselwerk

In figuur 10 is de geschatte restlevensduur op basis van een globale visuele inspectie weergegeven voor de beschoeiingen en kademuren. Na 2027 is een piek te verwachten in de vervangingen. In de looptijd van dit beheerplan zijn naar verwachting 1,3 km betonnen kademuren toe aan vervanging.
