Bewijsstukken
asbest verwijdering.

**CERTIFICAAT EINDCONTROLE NA ASBEST VERWIJDERING
CONFORM NEN 2990**

Inspectierapport - 17/2672A

Inspectierapport - 17/2672B

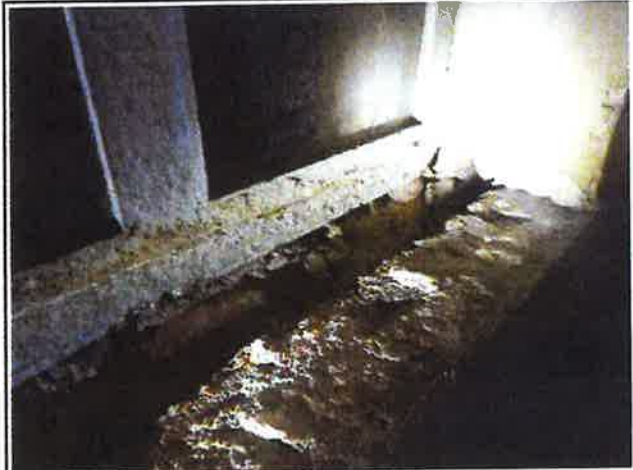
Foto 4. Verwijderde bron: B07.

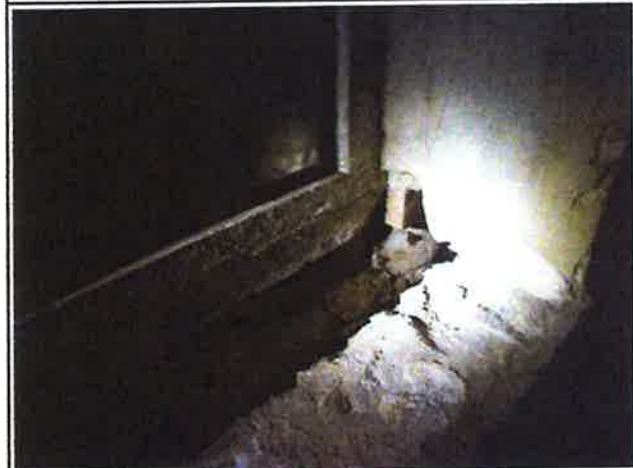
Foto 5. Verwijderde bron: B07.

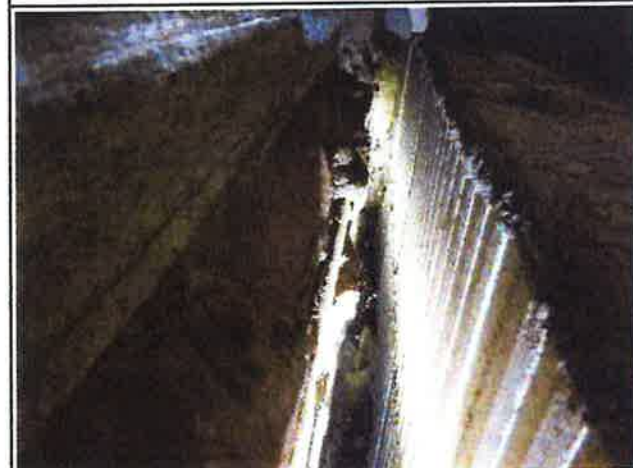
Foto 6. Inspectie spouw (beperkte inspectie mogelijk).

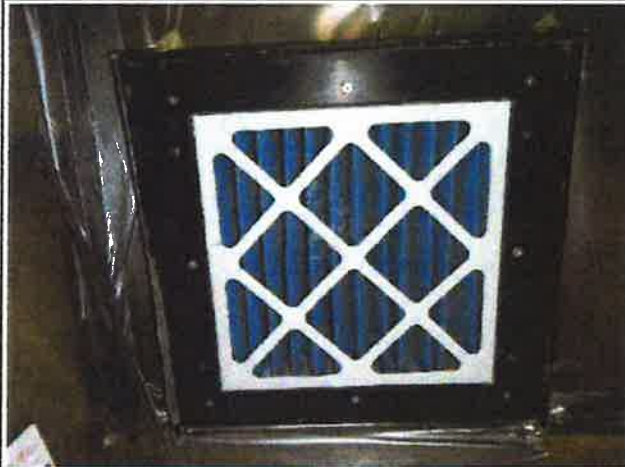
Foto 8. ODM (filter).

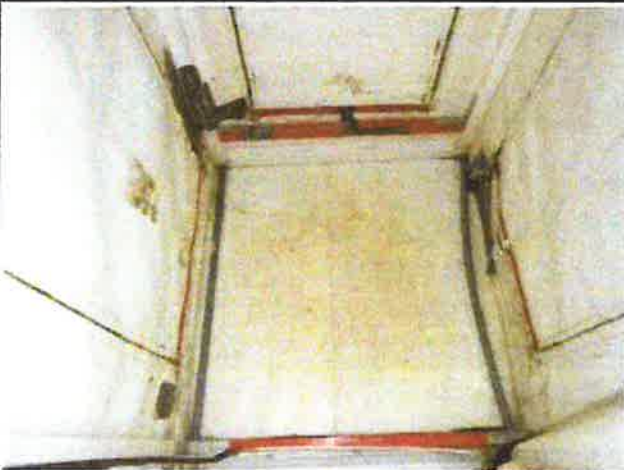
Foto 9. Vuile ruimte van de deco-sluis.

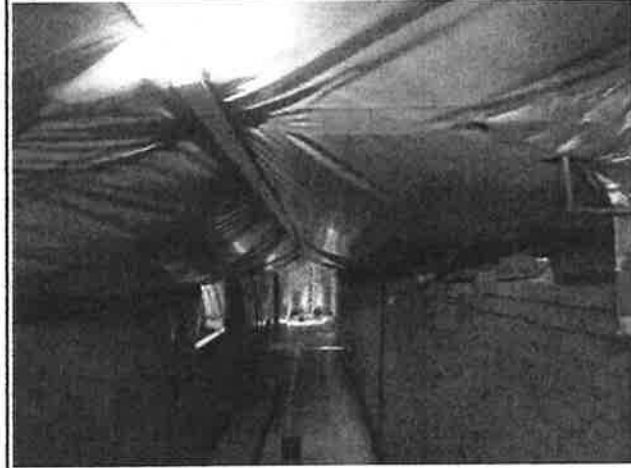
Foto 5. Folieplafond en deels foliewand.

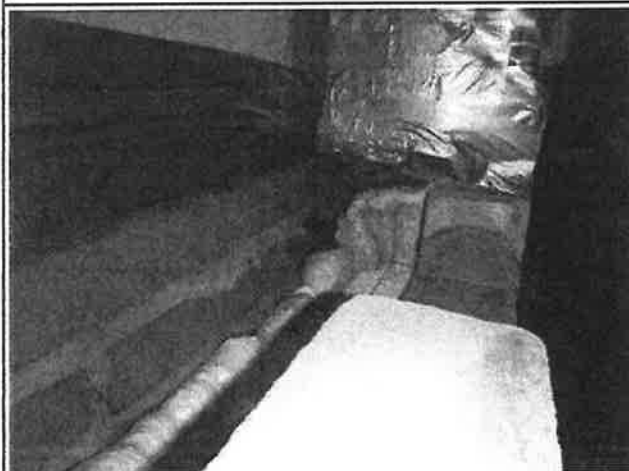
Foto 3. Verwijderde bron: B07.

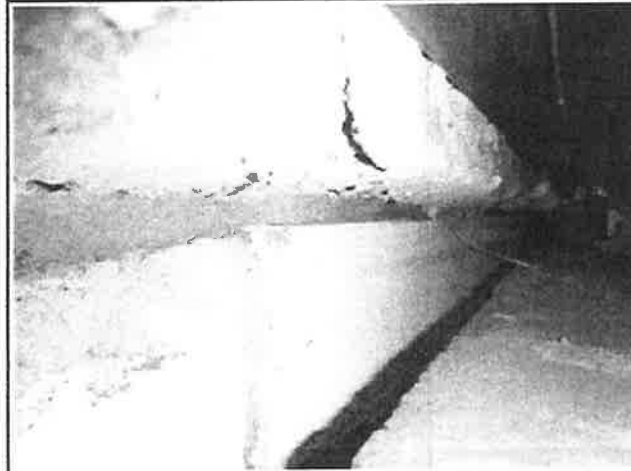
Foto 6. Verwijderde bron: B08.

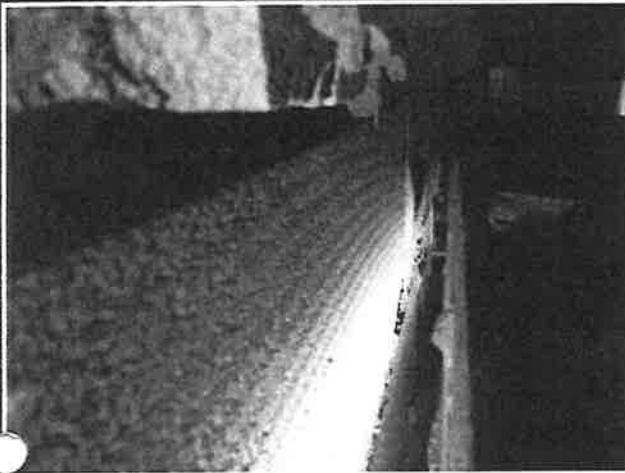
Foto 7. Verwijderde bron: B08.

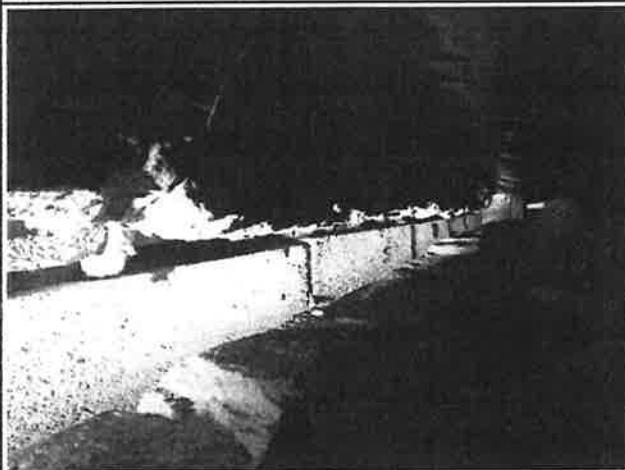
Foto 8. Verwijderde bron: B08.

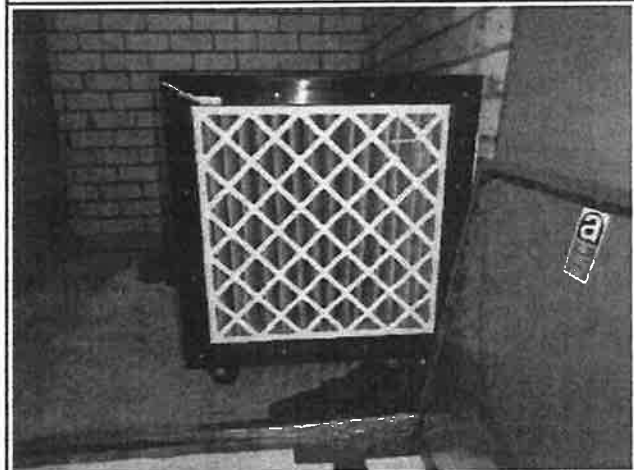
Foto 11. ODM (filter).

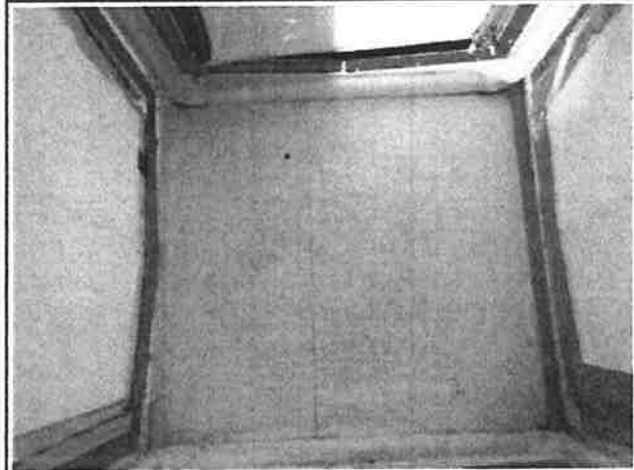
Foto 12. Vuile ruimte van de deco-sluis.
