**Memo: Mp.122-011-v1**

| <b>Project:</b> | Onderzoek afbreken contragewicht Boazbrug te Meppel. |
| <b>Betreft:</b> | Beschrijving resultaten inspectie Boazbrug. |

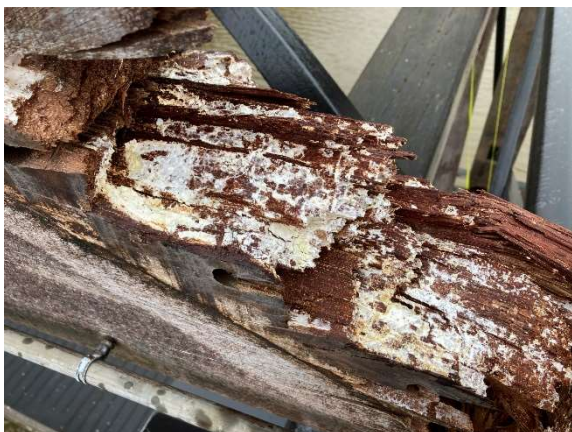
In de balanspriemen is op een groot aantal locaties zeer ernstige witrot geconstateerd. Bij de hameipoort was lokaal sprake van beginnende houtrot, feitelijk niet meer dan normaal bij een brug van circa 30 jaar. De afmetingen van de bovenbouw zoals aangegeven op de bestekstekeningen, zijn gecontroleerd. Er zijn hierbij geen afwijkingen geconstateerd.

Ernstige witrot in de balanspriem op een groot aantal locaties.

De breuk van de balanspriem is veroorzaakt door witrot. Witrot treedt op bij een langdurig hoog houtvochtgehalte van meer dan 20%. Bij witrot worden bepaalde bestandsdelen van het hout afgebroken waardoor het hout zijn sterkte verliest. Het vocht dat door de droogtescheuren in het hout naar binnen is gekomen kon, door de aanwezige bescherm laag op het hout, slecht weer uittreden waardoor er constant een hoog houtvochtgehalte is ontstaan. In de tijd dat de brug gebouwd is werd het aanbrengen van een bescherm laag geacht levensduur verlengend te werken maar in de loop der tijd is gebleken dat dit ook averechts kan werken zoals ook bij de Boazbrug het geval is.

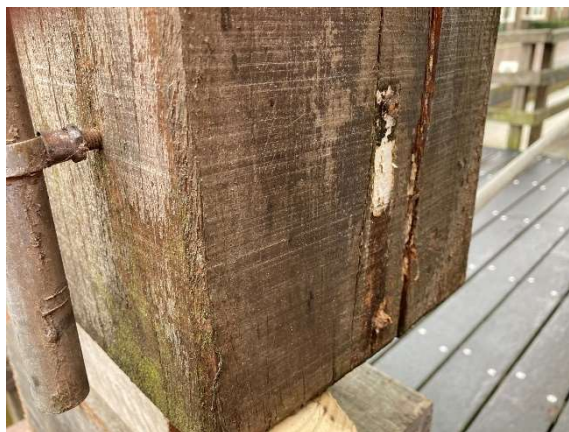
De witrot was slechts op enkele kleine plekken aan de buitenzijde van de hameistijlen en de balanspriemen zichtbaar.

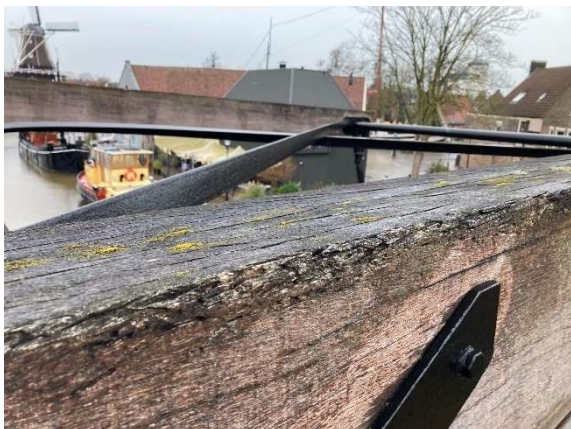
Lengtescheuren in de balanspriem en hameipoort veroorzaakt door uitdroging van het hout.

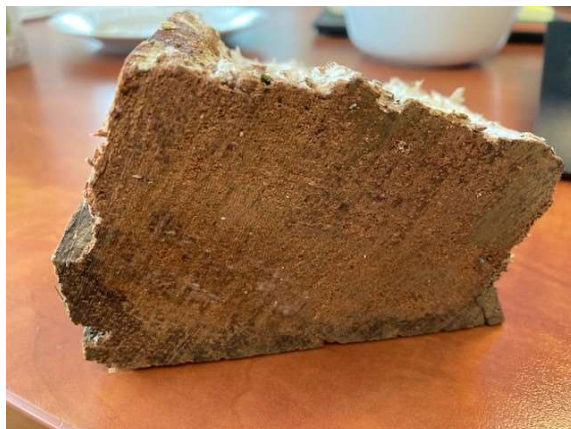
Een stuk hout uit de balanspriem doorgezaagd. De donkere rand aan de buitenkant is zeer waarschijnlijk de beschermlaag die in het hout is getrokken.

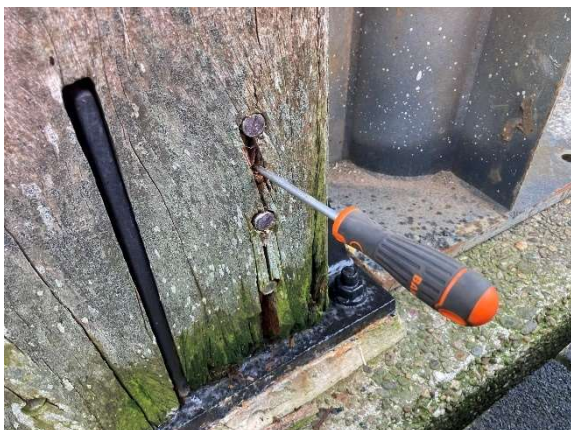
Lokaal beginnende houtrot in de hameipoort.

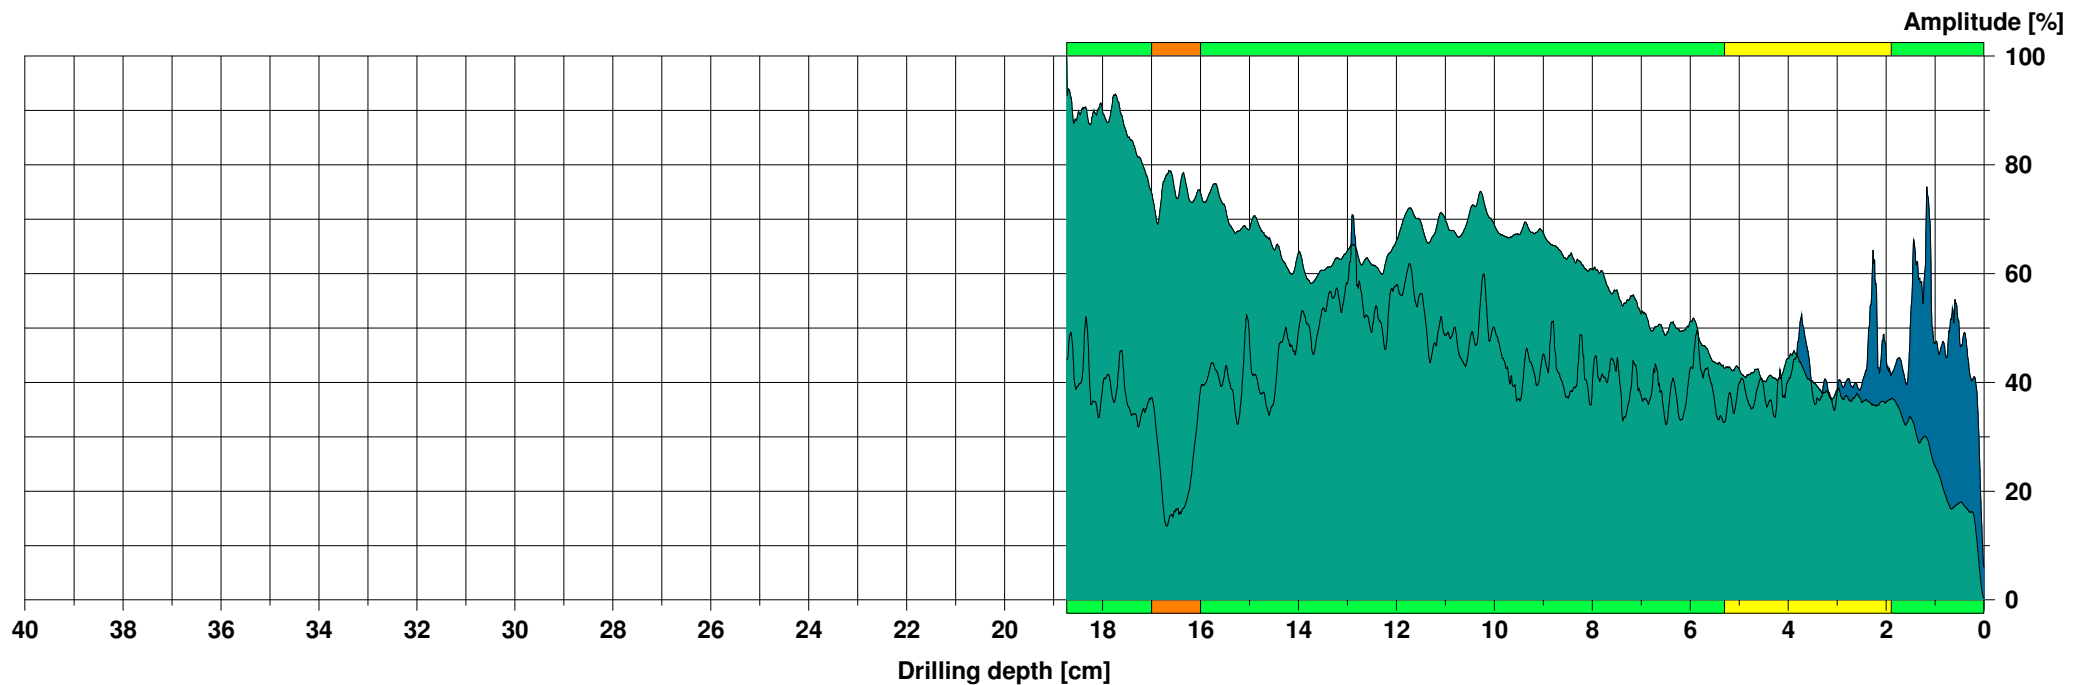
| Nr. | Locatie meting | Afmeting (cm) | Hoek van boring* (graden) | Conditie van het hout** | Opmerking |
|---|---|---|---|---|---|
| 1 | Balanspriem Oost, onder in de balanspriem. | 20 x 42 | 0° | Redelijk | Referentiemeting. |

Betreft referentiemeting in de balanspriem aan de oostzijde.  
Onderin de balanspriem.

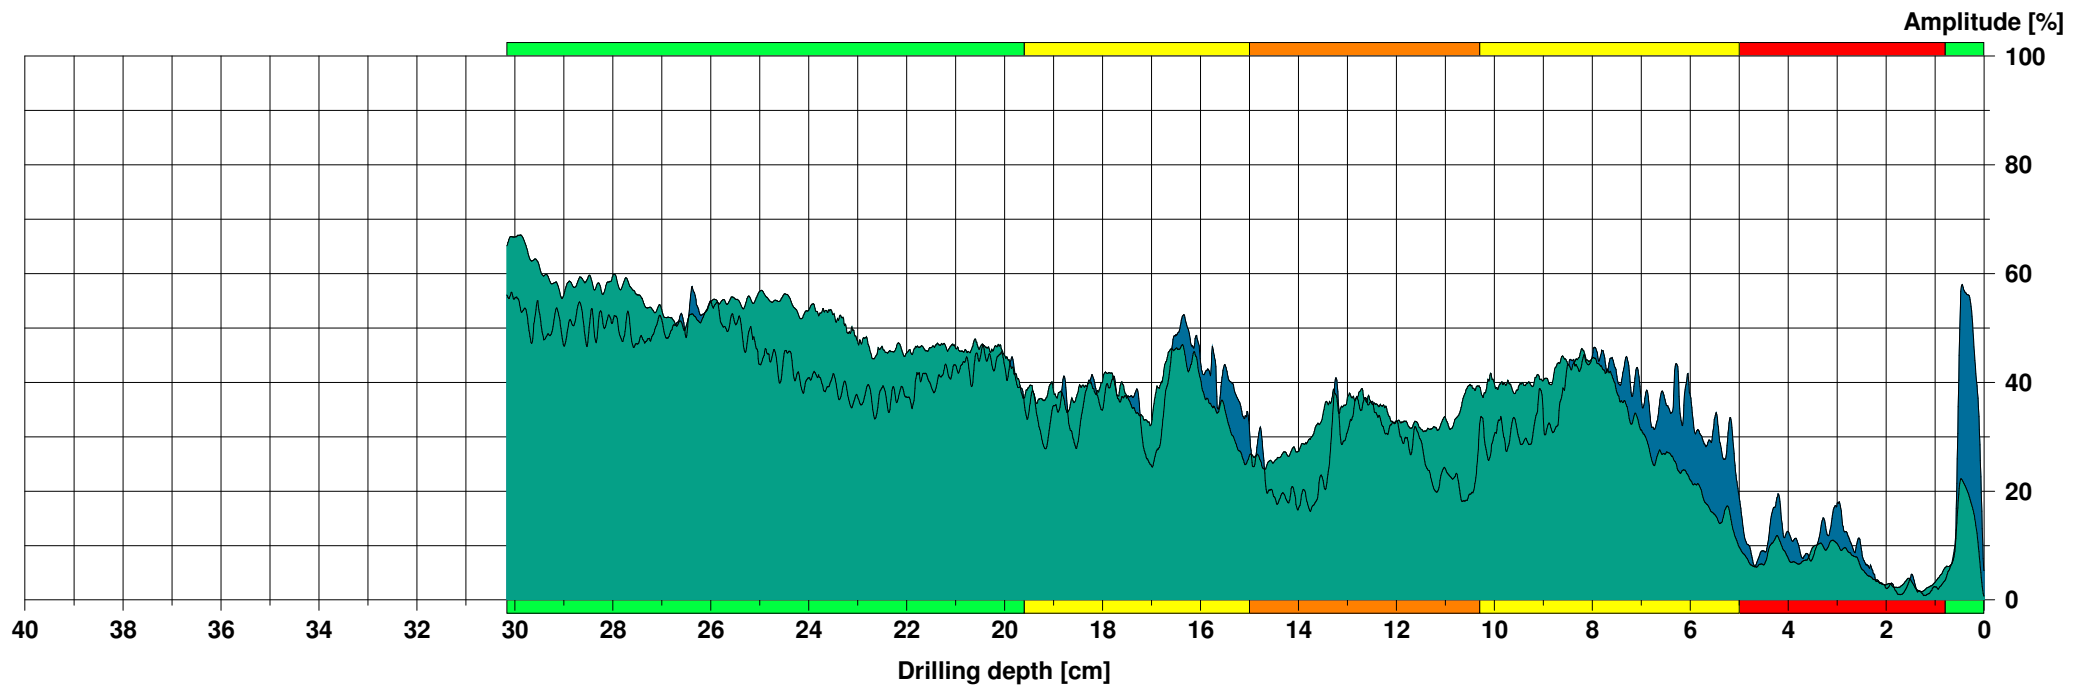
| Nr. | Locatie meting | Afmeting (cm) | Hoek van boring* (graden) | Conditie van het hout** | Opmerking |
|---|---|---|---|---|---|
| 2 | Balanspriem Oost, dicht bij de hameipoort. | 20 x 42 | 0° | Slecht | Van bovenaf geboord. |

Betreft meting in de balanspriem aan de oostzijde, dichtbij de hameipoot. Van bovenaf geboord.

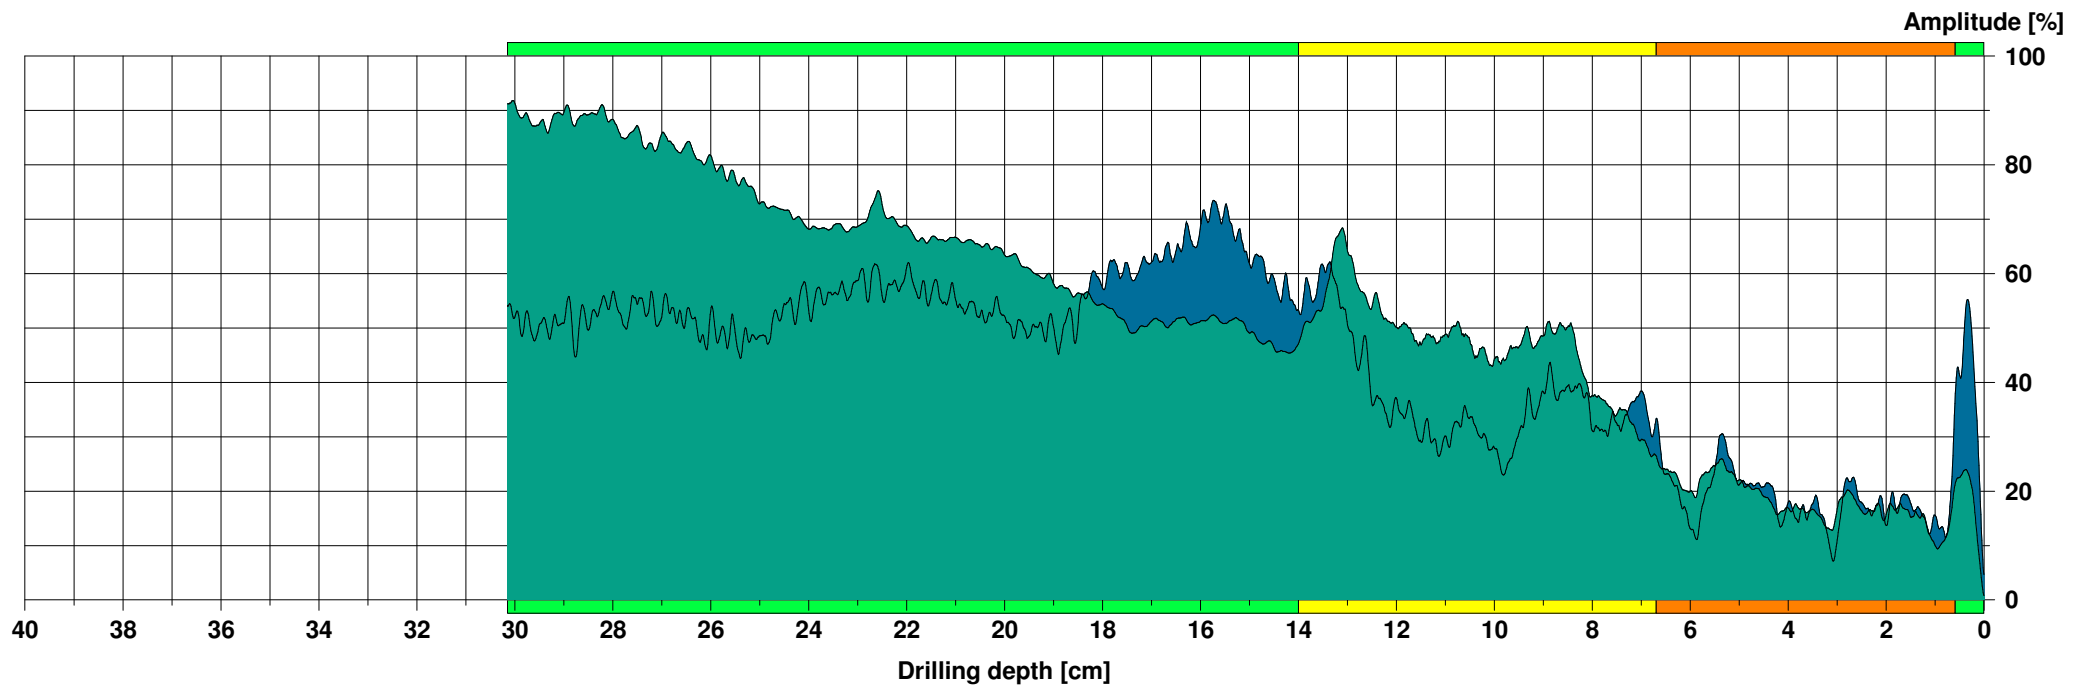
| Nr. | Locatie meting | Afmeting (cm) | Hoek van boring* (graden) | Conditie van het hout** | Opmerking |
|---|---|---|---|---|---|
| 3 | Balanspriem Oost, midden in de balanspriem. | 20 x 42 | 90° | Matig | Van bovenaf geboord. |

Betreft meting in de balanspriem aan de oostzijde. Ongeveer in het midden van de balanspriem.  
Van bovenaf geboord.

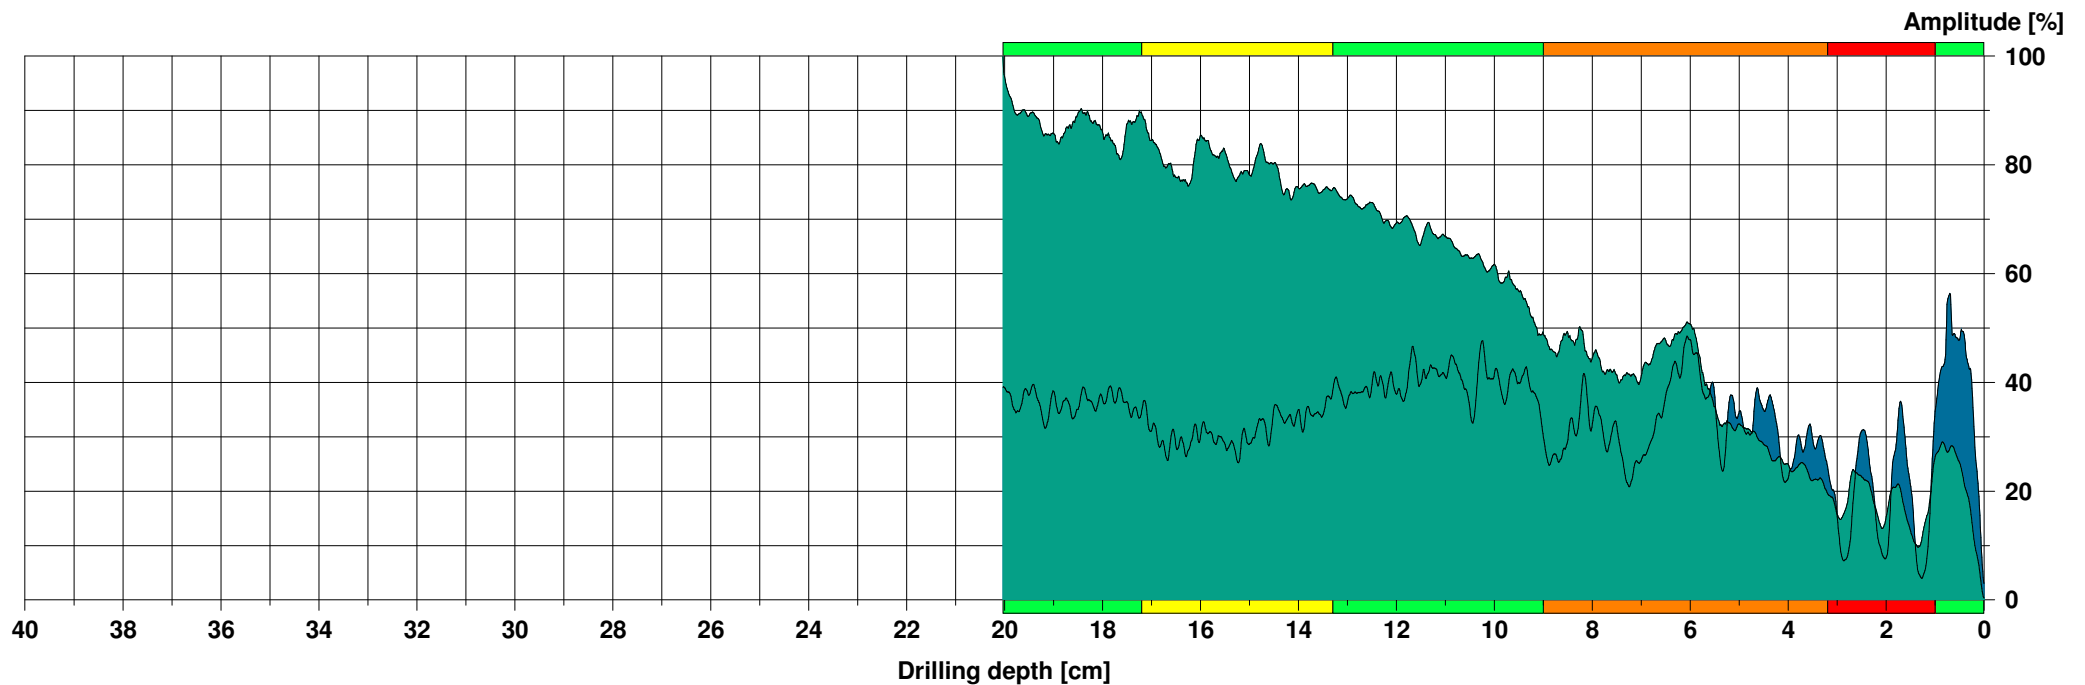
| Nr. | Locatie meting | Afmeting (cm) | Hoek van boring* (graden) | Conditie van het hout** | Opmerking |
|---|---|---|---|---|---|
| 4 | Balanspriem West, dicht bij de hameipoort. | 20 x 42 | 90° | Matig | Van bovenaf geboord. |

Betreft meting in de balanspriem aan de westzijde, dichtbij de hameipoort.  
Van bovenaf geboord.

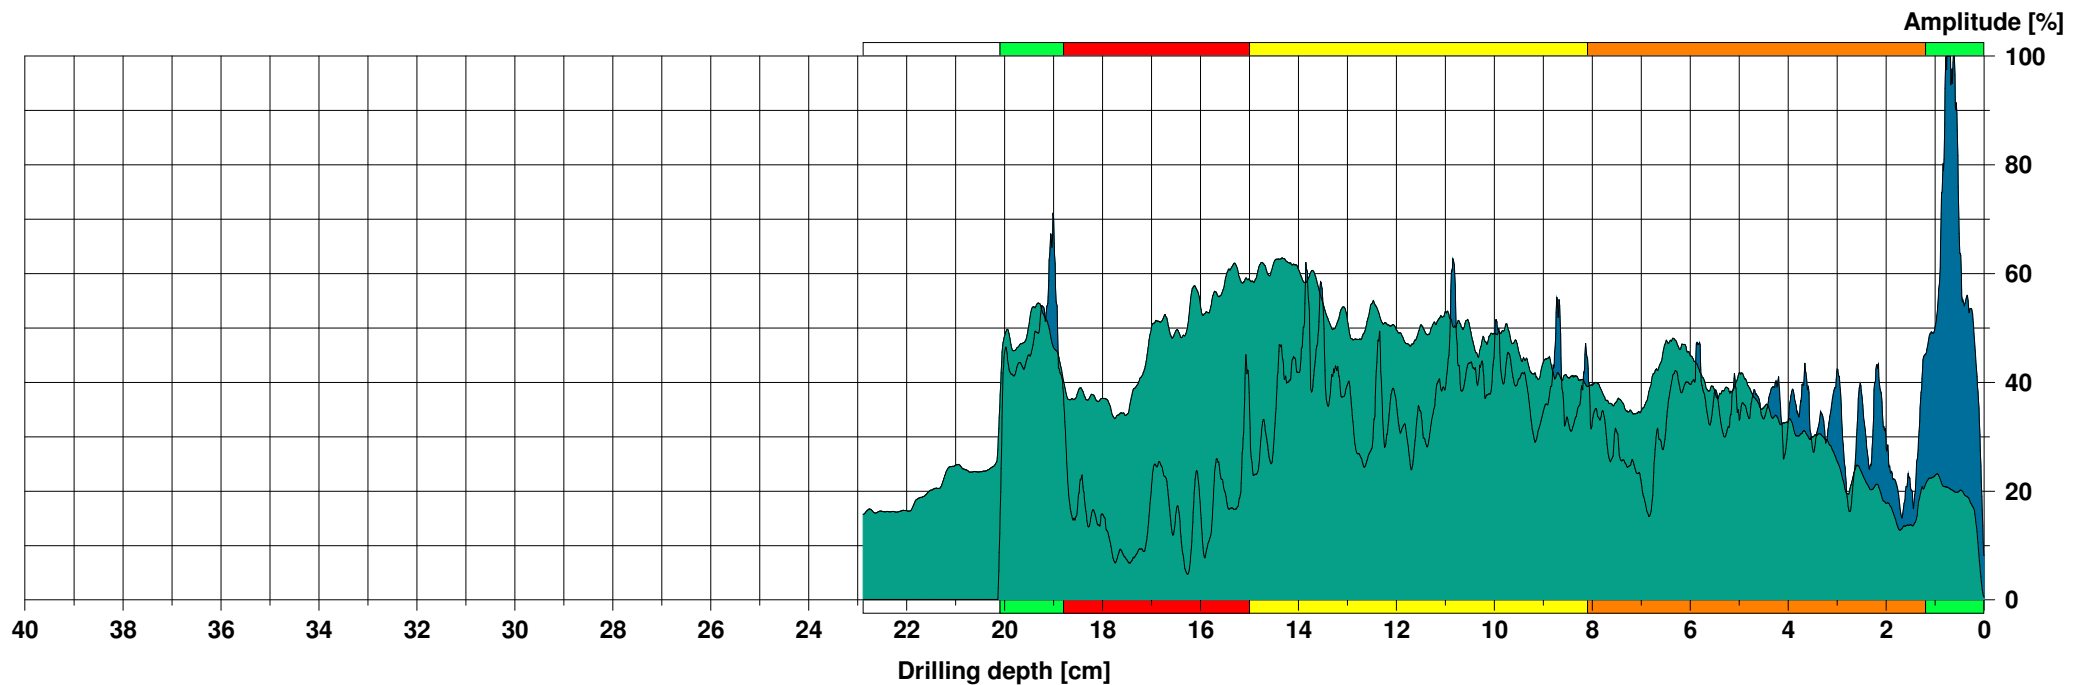
| Nr. | Locatie meting | Afmeting (cm) | Hoek van boring* (graden) | Conditie van het hout** | Opmerking |
|---|---|---|---|---|---|
| 5 | Balanspriem West, dicht bij de hameipoort. | 20 x 42 | 0° | Slecht | Boven in de balanspriem. |

Betreft meting in de balanspriem aan de westzijde, dichtbij de hameipoort. Bovenin de balanspriem.

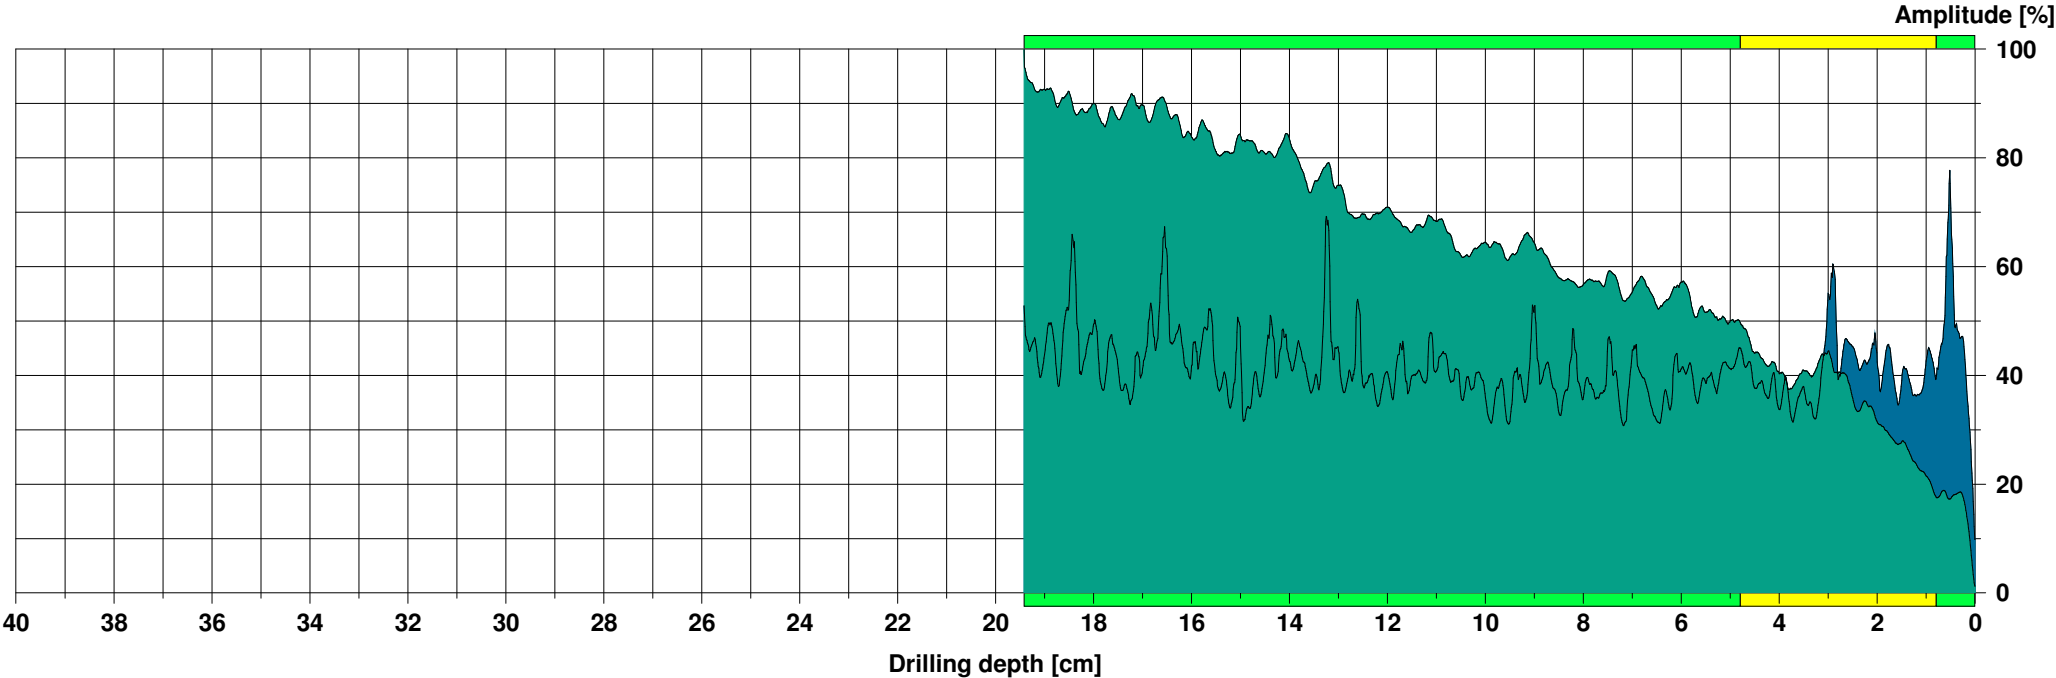
| Nr. | Locatie meting | Afmeting (cm) | Hoek van boring* (graden) | Conditie van het hout** | Opmerking |
|---|---|---|---|---|---|
| 6 | Balanspriem West, dicht bij de hameipoort. | 20 x 42 | 0° | Redelijk | Onder in de balanspriem. |

Betreft meting in de balanspriem aan de westzijde, dichtbij de hameipoort. Onderin de balanspriem.

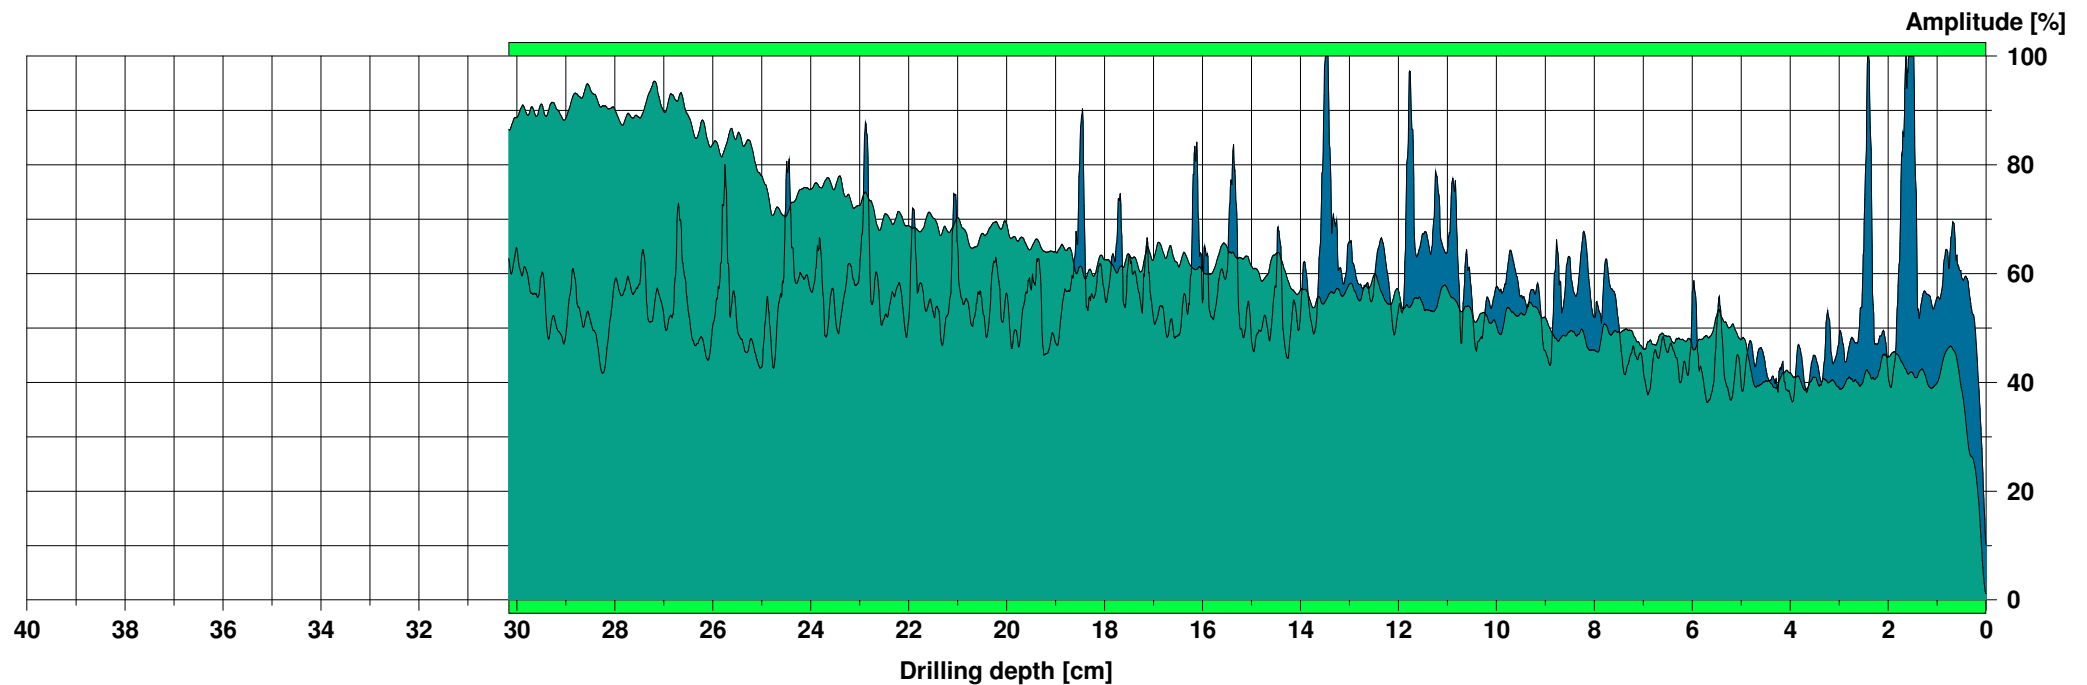
| Nr. | Locatie meting | Afmeting (cm) | Hoek van boring* (graden) | Conditie van het hout** | Opmerking |
|---|---|---|---|---|---|
| 7 | Hameistijl West. | 34 x 34 | 0° | Goed | Referentiemeting. |

Betreft referentiemeting in de hameistijl aan de westzijde.

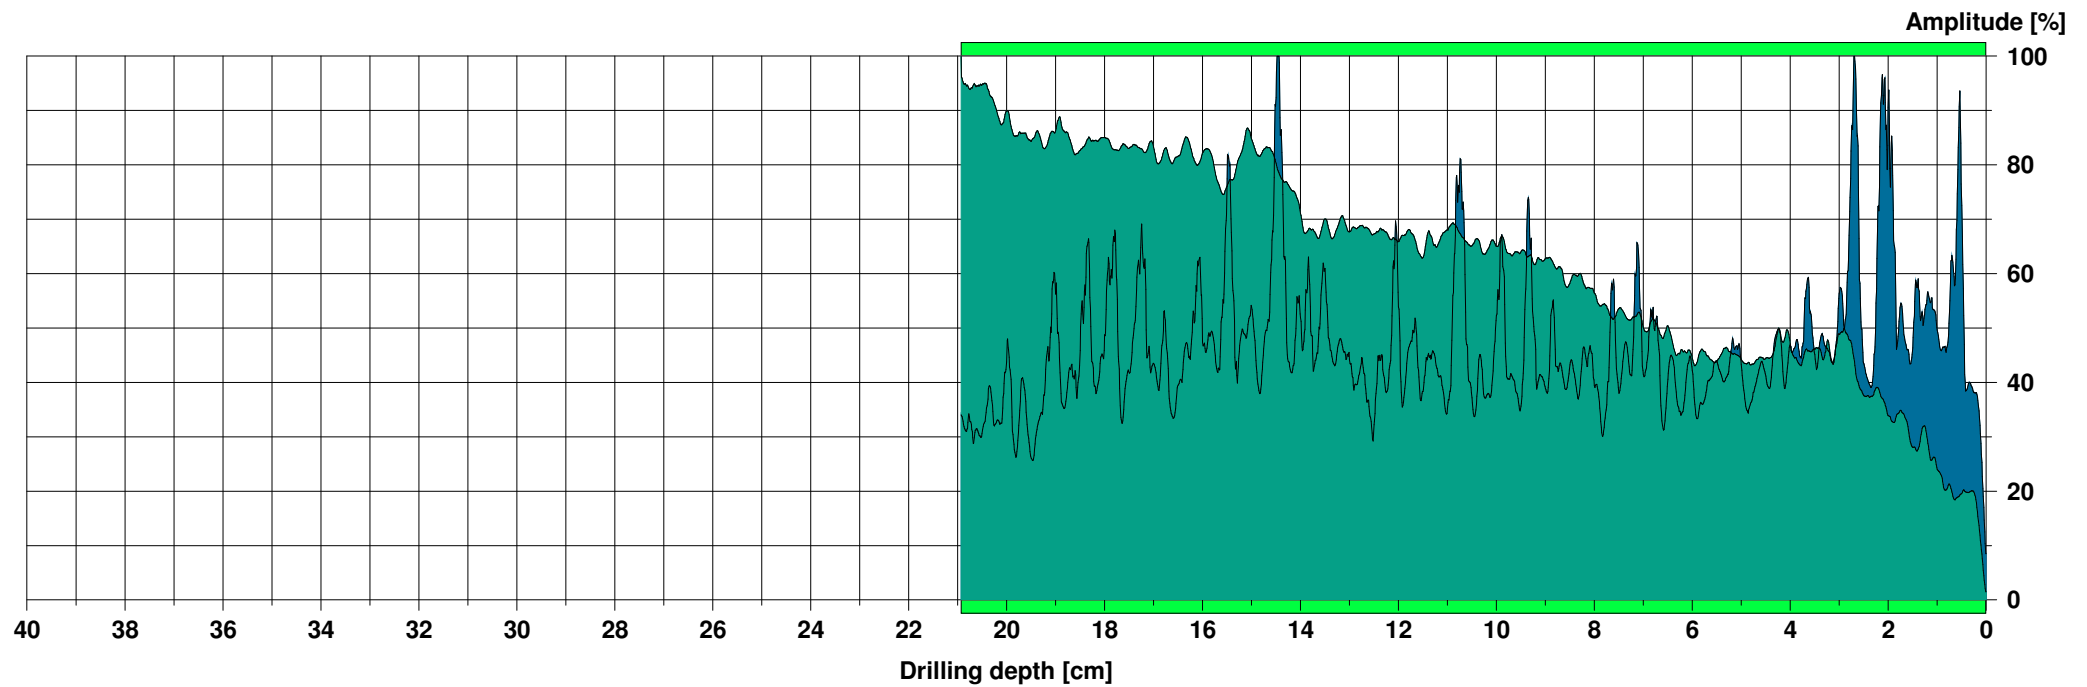
| Nr. | Locatie meting | Afmeting (cm) | Hoek van boring* (graden) | Conditie van het hout** | Opmerking |
|---|---|---|---|---|---|
| 8 | Hameistijl Oost. | 34 x 34 | 0° | Goed | |

Betreft meting in de hameistijl aan de oostzijde.
