**Rapport**  
**Boom Effect Analyse**  
**'Ekenrooi, Waalre'**

Pius Floris Boomverzorging Vught  
Lage Raam 1, 5076 PE HAAREN

Kenmerk : 03P2021001  
Versie : Definitief 1.1  
Datum rapport : 17-2-2021  
Opgesteld door : T.A.E. van Overbeek  
Gezien door : G. Maas

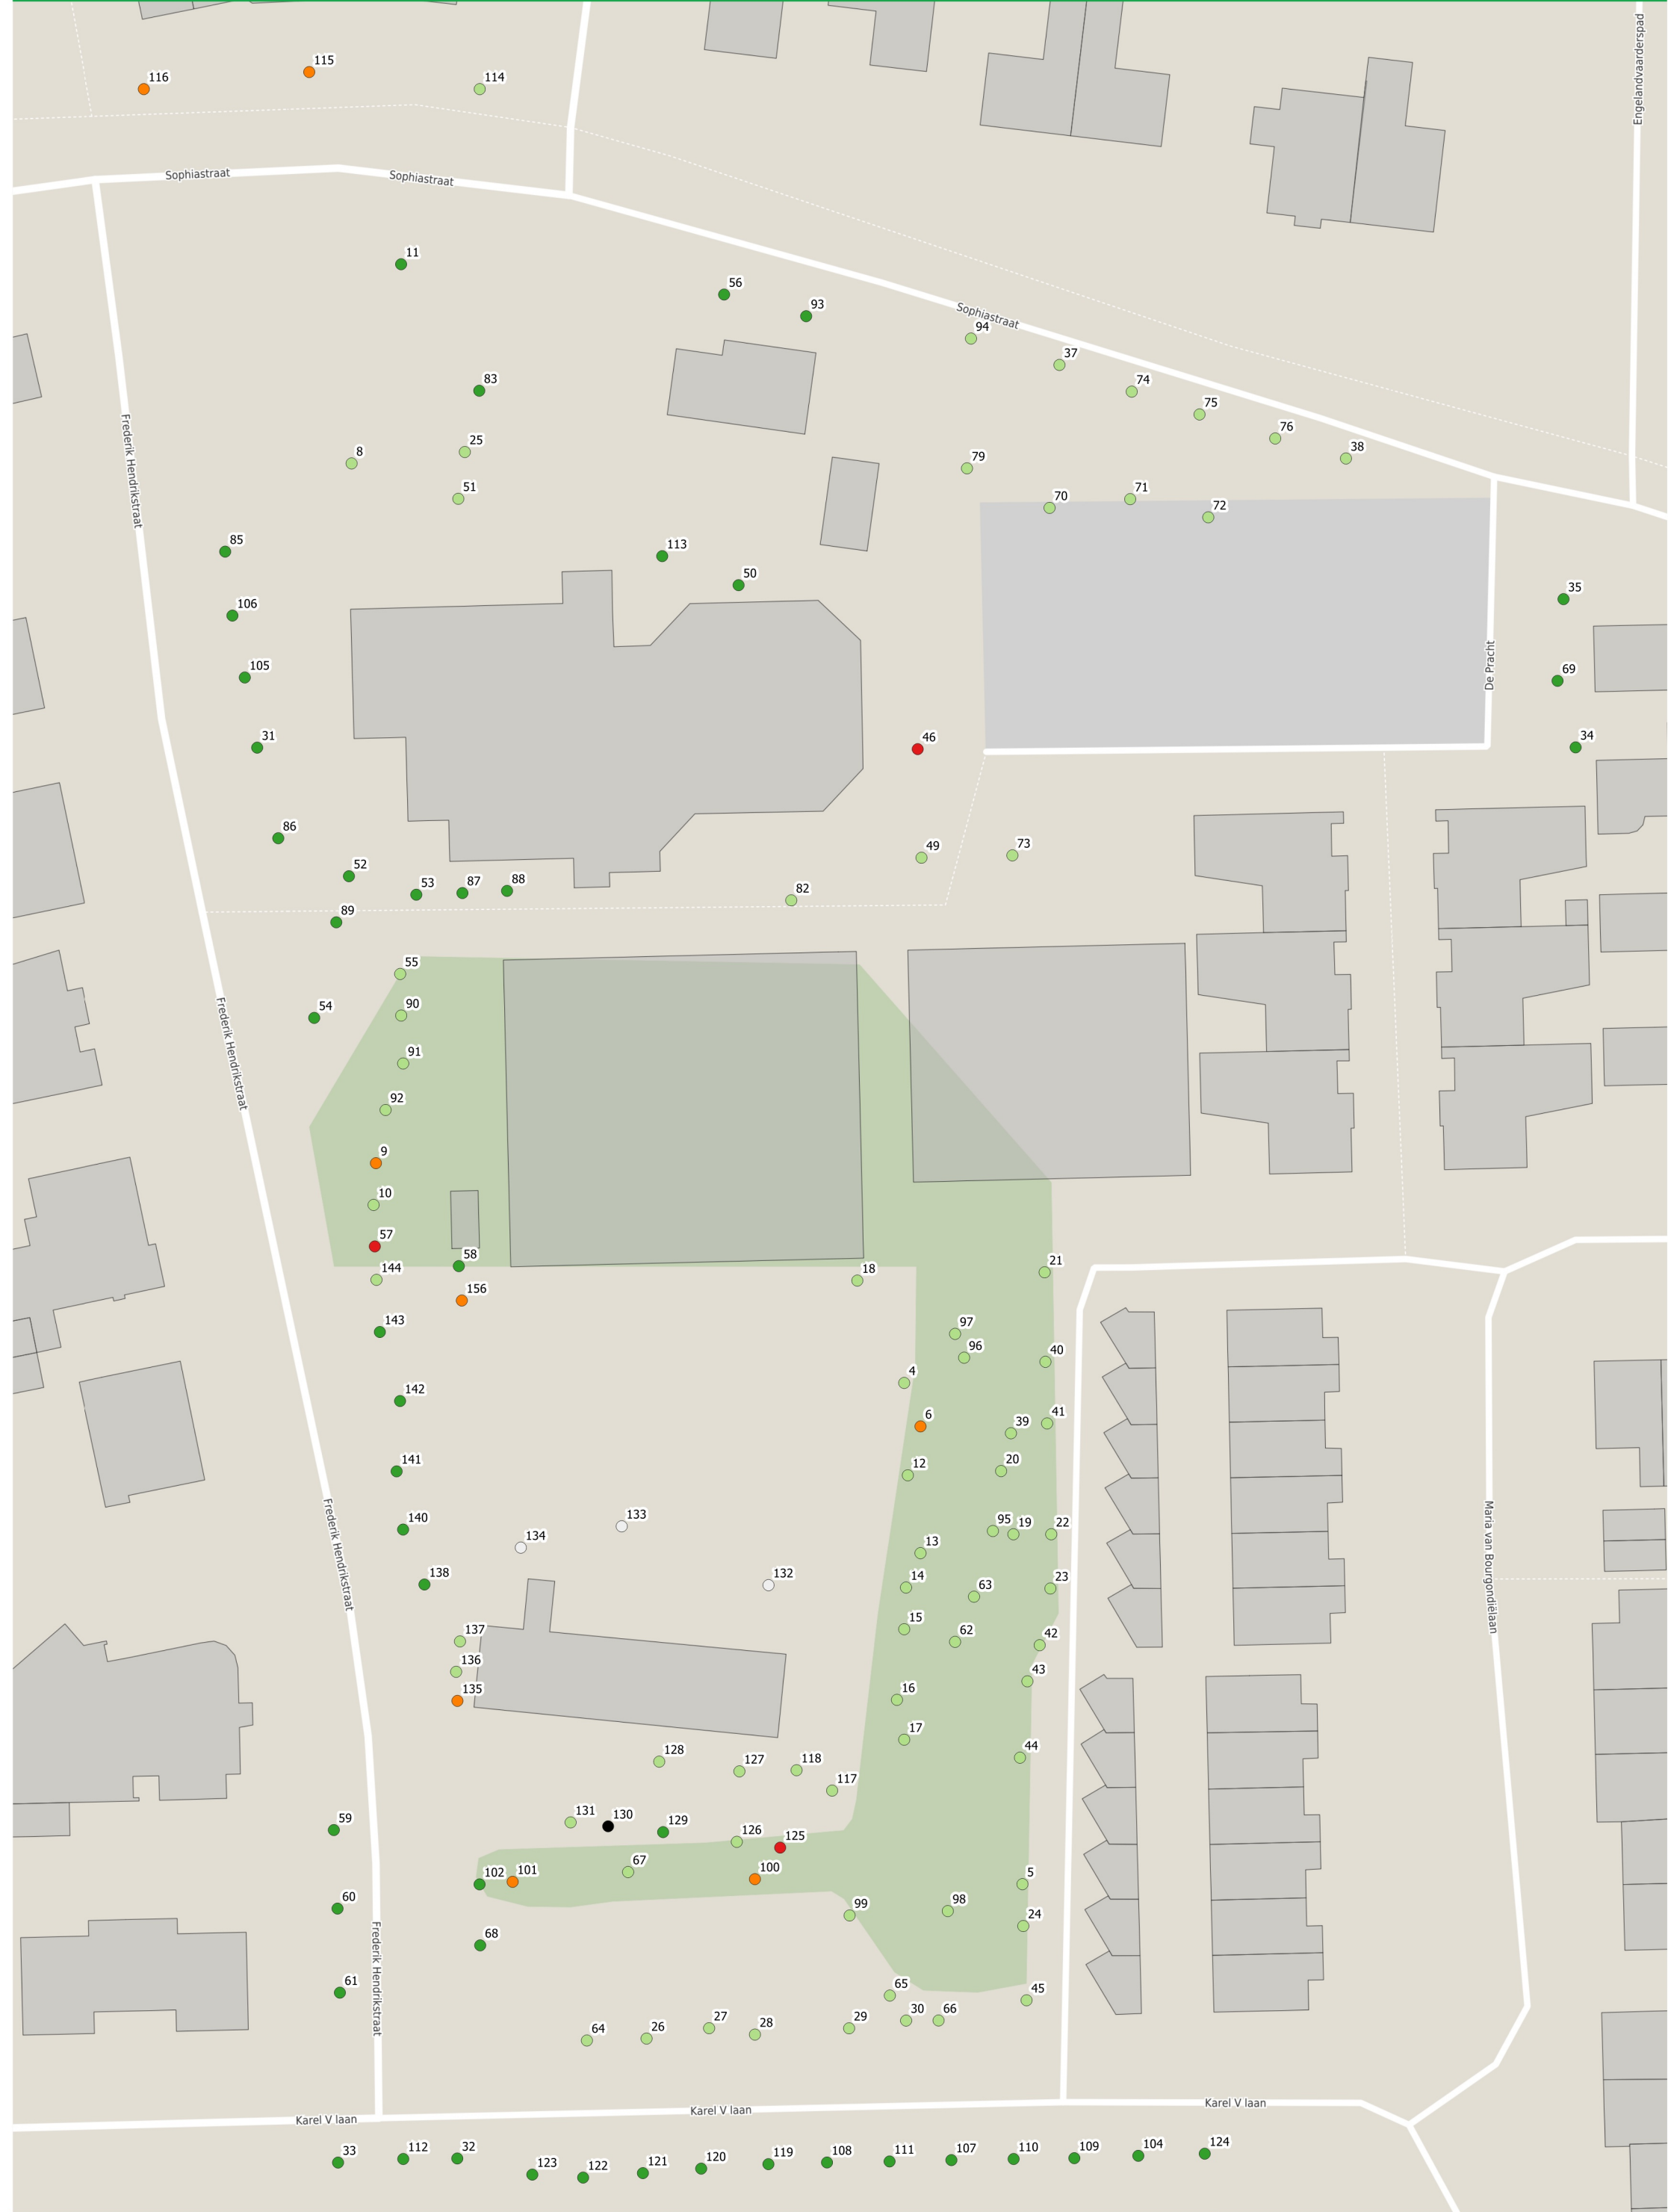
OVERZICHTSKAART: BOOMCONDITIE

Conditie	Boomnummer(s)	Aantal
Goed	11, 31, 32, 33, 34, 35, 50, 52, 53, 54, 56, 58, 59, 60, 61, 68, 69, 83, 85, 86, 87, 88, 89, 93, 102, 104, 105, 106, 107, 108, 109, 110, 111, 112, 113, 119, 120, 121, 122, 123, 124, 129, 138, 140, 141, 142, 143	47
Redelijk	4, 5, 8, 10, 12, 13, 14, 15, 16, 17, 18, 19, 20, 21, 22, 23, 24, 25, 26, 27, 28, 29, 30, 37, 38, 39, 40, 41, 42, 43, 44, 45, 46, 9, 51, 55, 62, 63, 64, 65, 66, 67, 70, 71, 72, 73, 74, 75, 76, 79, 82, 90, 91, 92, 94, 95, 96, 97, 98, 99, 114, 117, 118, 126, 127, 128, 131, 136, 137, 144	69
Matig	6, 9, 100, 101, 115, 116, 135, 156	8
Slecht	46, 48, 57, 125	5
Dood	130	1
<b>Eindtotaal</b>		<b>144</b>

Nagenoeg alle bomen in het plangebied hebben een goede tot redelijke conditie. Deze bomen kunnen in de huidige omstandigheden nog naar verwachting nog minimaal 15 jaar blijven staan. Enkele bomen (49, 72 en 73) staan op een zeer ongunstige plek maar hebben nog een redelijke conditie. In het kader van de nieuwe ontwikkeling zou het voor deze bomen gunstig zijn om de groeiplaats te verbeteren.

De bomen met een slechte kwaliteit of die reeds dood zijn (46, 57, 125 en 130) hebben geen of zeer weinig toekomstperspectief en zijn derhalve niet meer het behouden waard. Het ontwerp hoeft geen rekening te houden met deze bomen. Ook de drie bosopstandjes gelegen in de tuin van de 'Rooische Hoeve' zijn niet het behouden waard. De bomen hebben een grote onderlinge afhankelijkheid, zijn niet van goede kwaliteit en conditie en bestaan ook voornamelijk uit soorten die niet in de directe omgeving passen.

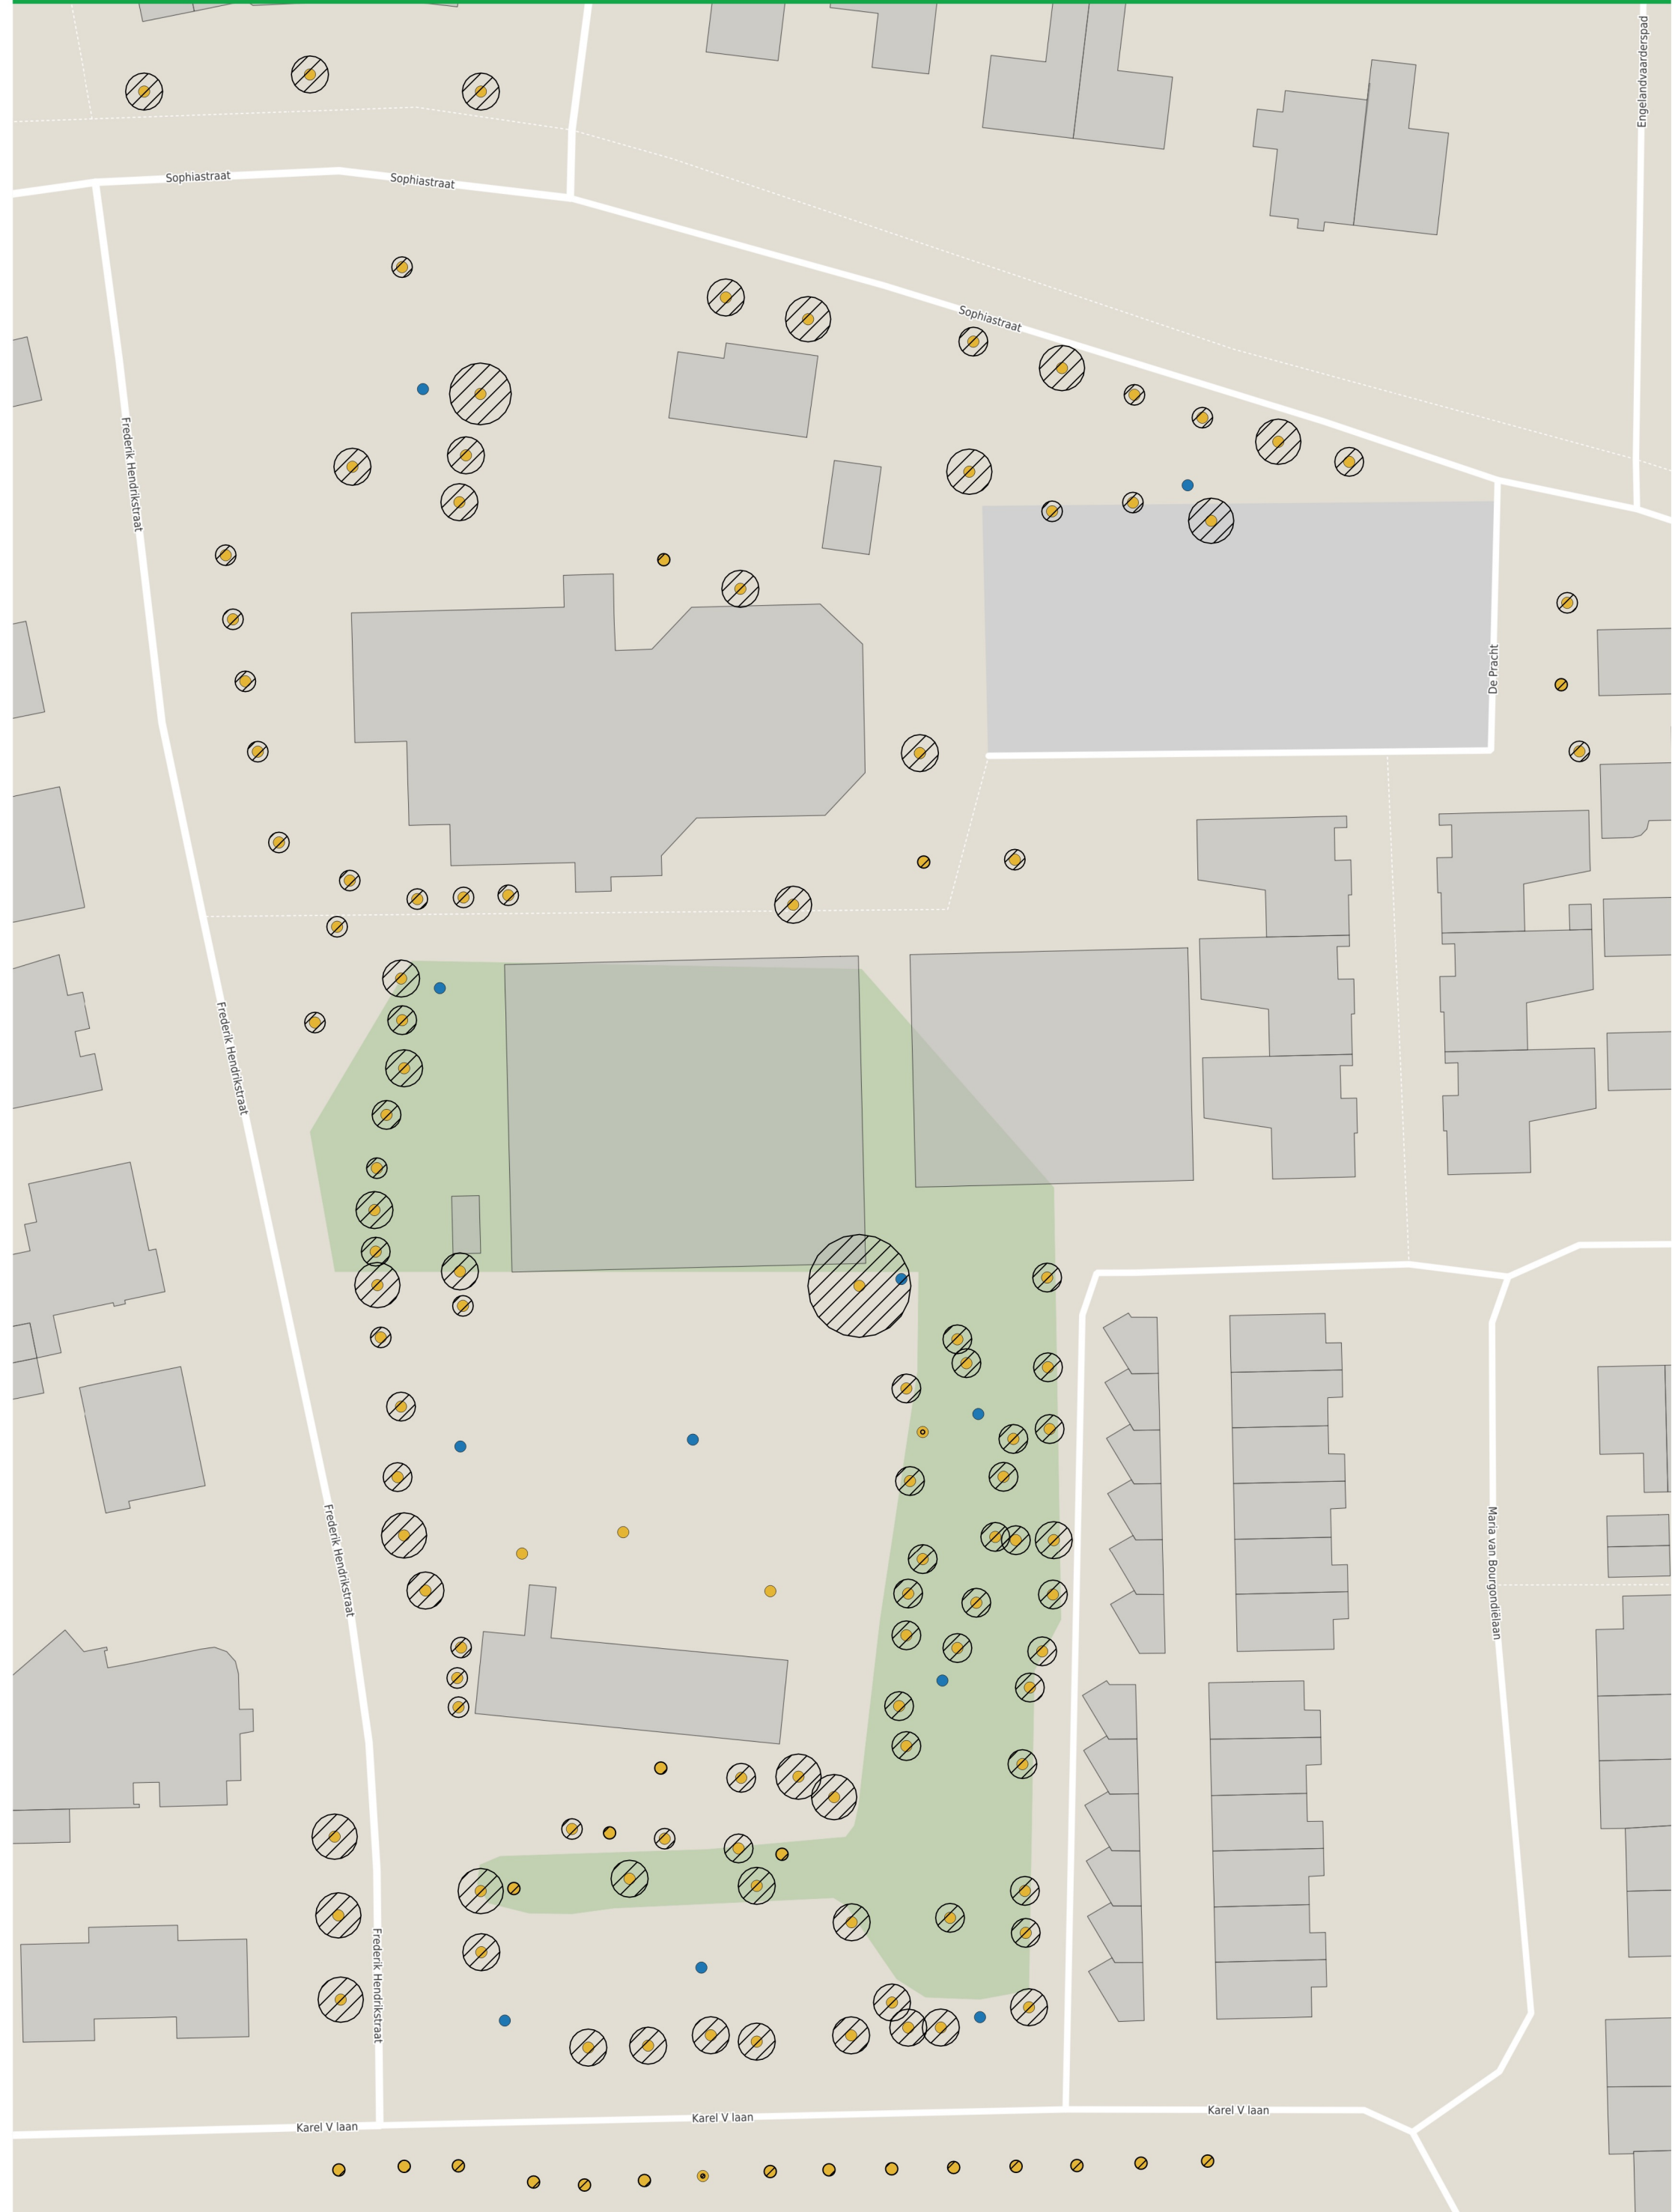
OVERZICHTSKAART: LOCATIES BORINGEN EN STABILITEITSKLUITEN

Een overzichtskaart met de locaties van het ondergronds onderzoek en de omvang van de stabiliteitskluiten is te vinden in bijlage III.

Er zijn 10 grondboringen uitgevoerd verdeeld over het plangebied. De grondboring zijn verricht om inzicht te krijgen in de huidige groeiplaatsomstandigheden op kritieke punten. Een grondboring gaat tot een maximale diepte van 130cm. De resultaten laten verschillende groeiplaatsomstandigheden zien.

Twee grondboringen zijn gedaan aan de noordzijde van het plangebied. Deze grondboringen tonen een humusrijke zandgrond tot circa 70-80 centimeter net daaronder humusloos/-arm zand.

De overige grondboringen tonen een ander beeld. Bij de overige grondboringen wordt een humusrijke zandgrond aangetroffen tot gemiddeld 50 centimeter. Onder deze laag bevindt zich bij alle boringen zandige humusarme tot humusloze grond. Bij boringen 8 en 10 was het niet mogelijk om dieper in de grond te komen dan 60 centimeter door de grote hoeveelheid puin. Bij boring 9 werd op circa 70 tot 100 cm –mv leem aangetroffen.

Wat direct opvalt als men kijkt naar bijlage III, is dat de bestaande gebouwen overlappen met de theoretische stabiliteitskluiten van bomen 18 en 50. Deze bomen zullen door middel van ingrijpende maatregelen beschermd moeten worden mocht gekozen worden om de bestaande gebouwen te verwijderen.
