**Rapport**  
**Bomen effect analyse**  
**Verlengde Noordlaan te Uden**

Kenmerk : SD/15/34797

Datum rapport : 31 juli 2015

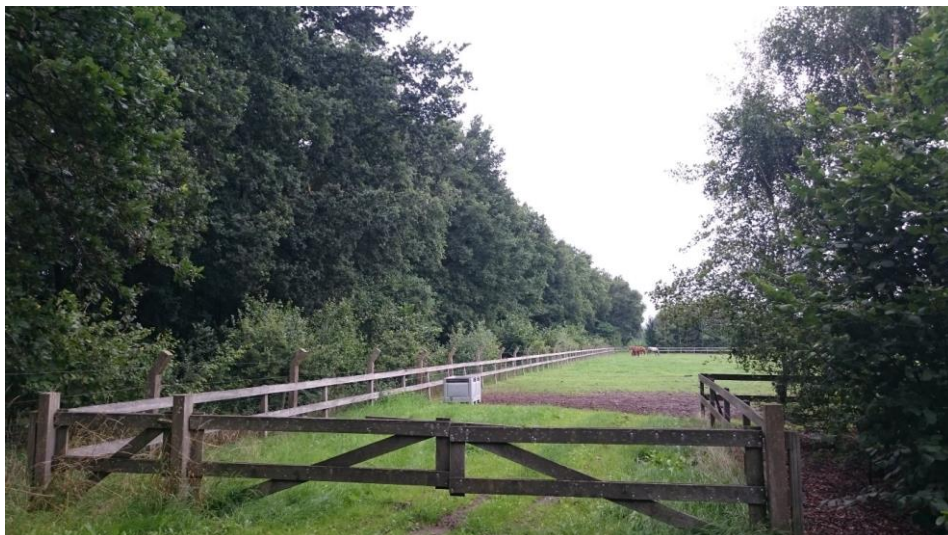
Aan de linkerzijde van de paardenweide is het hekwerk/werkgrens zichtbaar

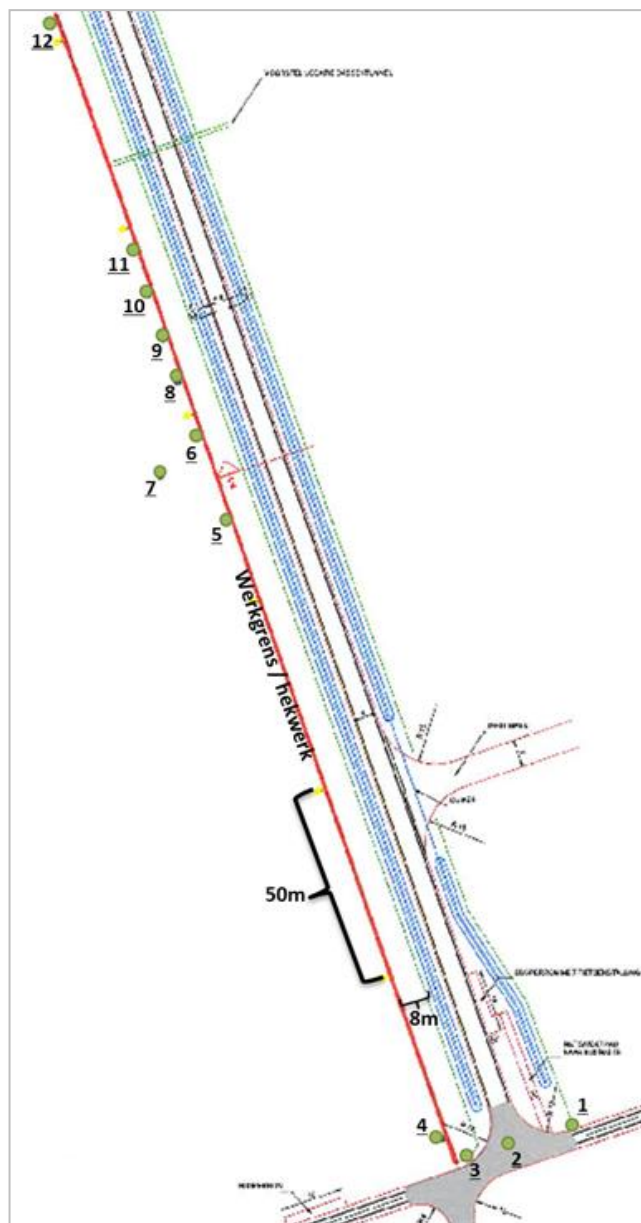
In onderstaande overzichtstekening zijn de bevindingen uit het veldwerk over het huidige ontwerp geprojecteerd. De rode lijn geeft het hekwerk en daarmee de werkgrens weer.

1. Quercus robur (*zomereik*)  
Stamdiameter: 75 cm  
Conditie: redelijk (>15 jr)
2. Acer platanoides (*Noorse esdoorn*)  
Stamdiameter: 33 cm  
Conditie: slecht (<10 jr)

3. Quercus robur (*zomereik*)  
Stamdiameter: 70 cm  
Conditie: redelijk (>15 jr)
4. Quercus robur (*zomereik*)  
Stamdiameter: 60 cm  
Conditie: redelijk (>15 jr)

5. Quercus robur (*zomereik*)  
Stamdiameter: 50 cm  
Conditie: redelijk (>15 jr)
6. Quercus robur (*zomereik*)  
Stamdiameter: 55 cm  
Conditie: matig (10-15 jr)

7. Quercus rubra (*Amerikaanse eik*)  
Stamdiameter: 35 cm  
Conditie: dood (0 jr)
8. Quercus robur (*zomereik*)  
Stamdiameter: 55 cm  
Conditie: redelijk (>15 jr)

9. Quercus robur (*zomereik*)  
Stamdiameter: 60 cm  
Conditie: redelijk (>15 jr)
10. Robinia pseudoacacia (*Valse acacia*)  
Stamdiameter: 60 cm  
Conditie: redelijk (>15 jr)

11. Quercus robur (*zomereik*)  
Stamdiameter: 50 cm  
Conditie: redelijk (>15 jr)
12. Quercus robur (*zomereik*)  
Stamdiameter: 60 cm  
Conditie: redelijk (>15 jr)

Alle bovengenoemde bomen met een redelijke tot matige conditie hebben achterstallig onderhoud. Er is licht en/of zwaar dood hout in de boomkronen aanwezig en er is bij al deze bomen stamschot waargenomen.

Boom 7 is enige tijd geleden geringd en momenteel dood. De boom is meegenomen in de inspectie omdat het werkgebied binnen het valbereik van de boom ligt.

- Vellen dode boom (boomnr. 7) ten aanzien van de (werk)veiligheid;
- Verwijderen aanwezig dood hout in boomkronen;
- Uitvoeren van Flora- en Fauna quickscan ten behoeve van boomgerelateerde werkzaamheden in het kader van de Flora en Faunawet.

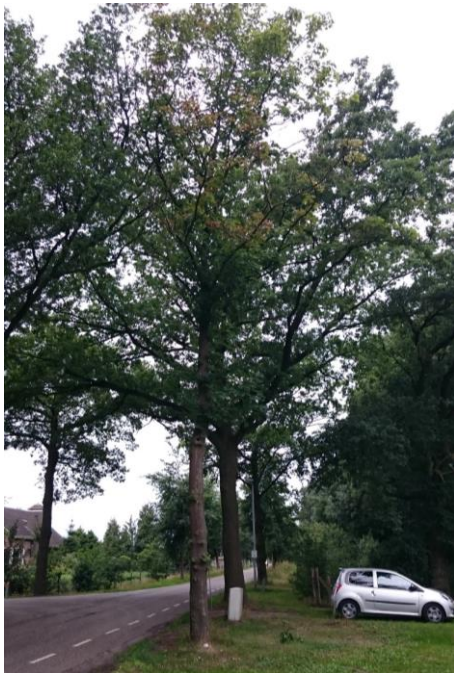
Boom 2 staat in het ontwerp in de toekomstige rijbaan en krijgt om deze reden een kap advies. Aan de oostzijde van boom 3 wordt de rijbaan verwezenlijkt. De afstand van stamvoet tot rijbaan bedraagt circa 4 meter. De graafwerkzaamheden vallen daarmee buiten de stabiliteitskluit van de boom. Bij boom 3 dient echter wel gelet te worden op mogelijk aanwezige stabiliteitswortels. Gedurende graafwerkzaamheden dienen wortels dikker dan 5 cm te allen tijde gemeld te worden en alleen na overleg met een bomenwacht recht afgezet te worden.

*Links de bomen aan de Beukenlaan met op de voorgrond de te verwijderen esdoorn (boomnr. 2)  
Rechts de rij te behouden bomen (6, 8 t/m 11) langs het hekwerk*

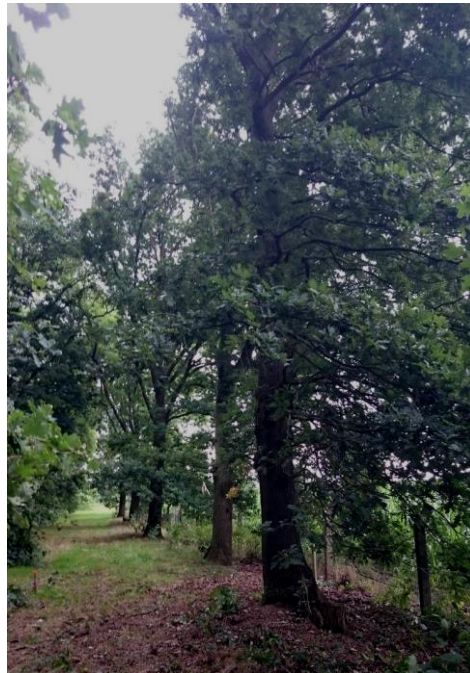
Op basis van het ontwerp en de in het veld waargenomen werkgrens (locatie van het hekwerk) kan verondersteld worden dat er voldoende ruimte is (ca. 8 meter van werkgrens tot kant watergang) om de overige aanwezige bomen te handhaven. De bomen zelf staan afwisselend 1 tot 2,5 meter uit het hekwerk. Dit maakt dat circa 9 tot 10,5 meter ondergronds doorworteld volume in de richting van het werk intact kan blijven. Hiervoor is het echter wel van belang dat deze zone niet met zwaar materieel betreden wordt. De bodem kan hierdoor verdicht raken wat wortelgroei laat stagneren en in het slechtste geval zelfs wortels kan laten afsterven. Ons advies is om de graafwerkzaamheden ten behoeve van de watergang uit te voeren vanuit de toekomstige rijbaan. Hierdoor hoeft de kwetsbare, doorwortelde zone niet te worden betreden. Indien dit onmogelijk is en er toch vanuit de westzijde van de watergang gewerkt moet worden, dan dienen er rijplaten aangebracht te

worden om verdichting te voorkomen. Tevens dienen in dit geval de bomen gesnoeid te worden om voldoende doorrijdhoogte (circa 5 meter) voor het materieel te creëren.

- Binnen de kwetsbare zones (westzijde van de watergang) dient betreding tot een minimum beperkt te blijven. Ons advies is om geen betreding toe te staan. Indien dit onmogelijk is adviseren wij gebruik te maken van rijplaten en het toepassen van snoeimaatregelen om bovengrondse boomdelen te beschermen van het bewegend materieel;

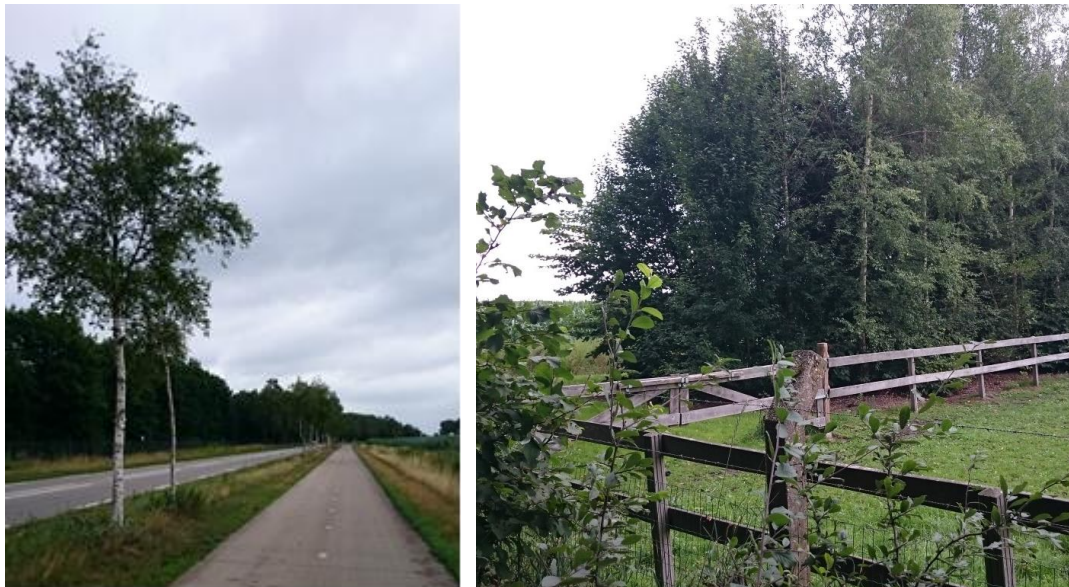
De overige aanwezige bomen en struiken hebben allen minder dan 75 cm omtrek en zijn daarmee niet kapvergunningplichtig. Dit geldt voor de bossages aan de voor- en achterzijde van de paardenweide en voor de aanwezige berken aan de aansluiting op de N264.

*Links de berken langs de N264 waarvan er een onbekend aantal moeten wijken. Rechts de windsingel langs de paardenweide. In beide gevallen zijn de individuele stamdiktes minder dan 75 cm omtrek en daardoor zijn deze bomen niet kapvergunningplichtig (bron: [www.uden.nl/inwoners/bouwen-en-verbouwen/bomen-kappen/](http://www.uden.nl/inwoners/bouwen-en-verbouwen/bomen-kappen/))*
