# Bomen Effect Analyse

Meijboomlaan 1,  
Wassenaar

**10 januari 2024**

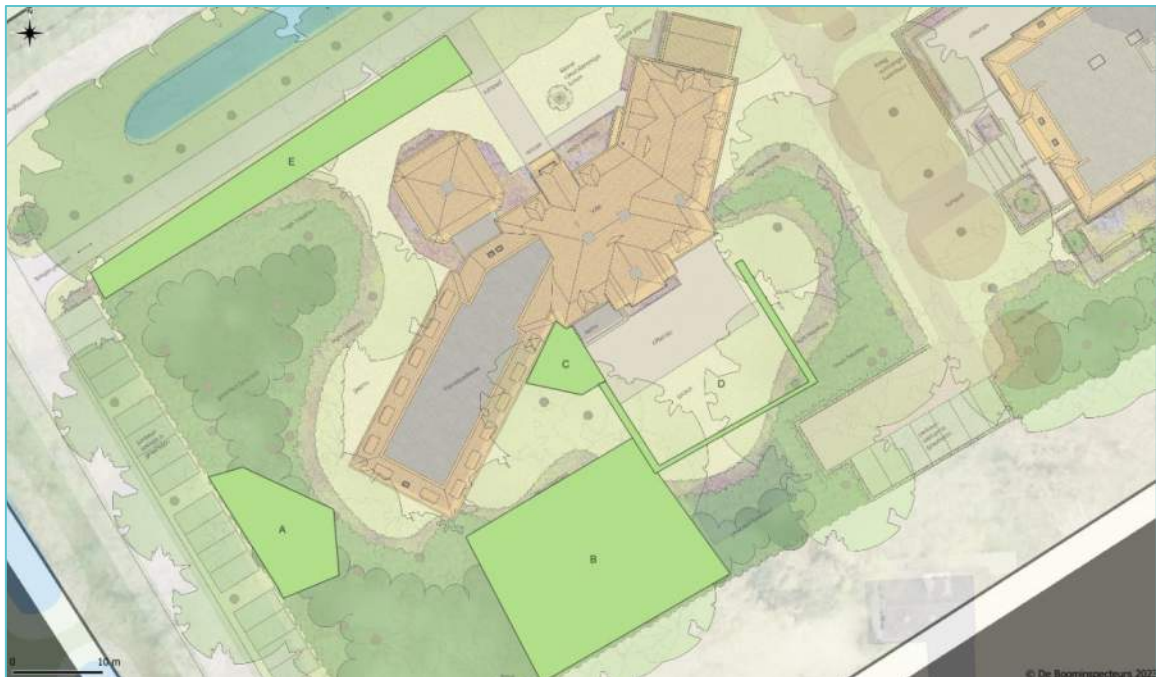
De ondergroei rondom de villa bestaat voornamelijk uit laurier en taxus. Op onderstaande kaart staan de locaties aangegeven waar veel ondergroei staat.

Afbeelding 3.1 Struikvormers rond de villa

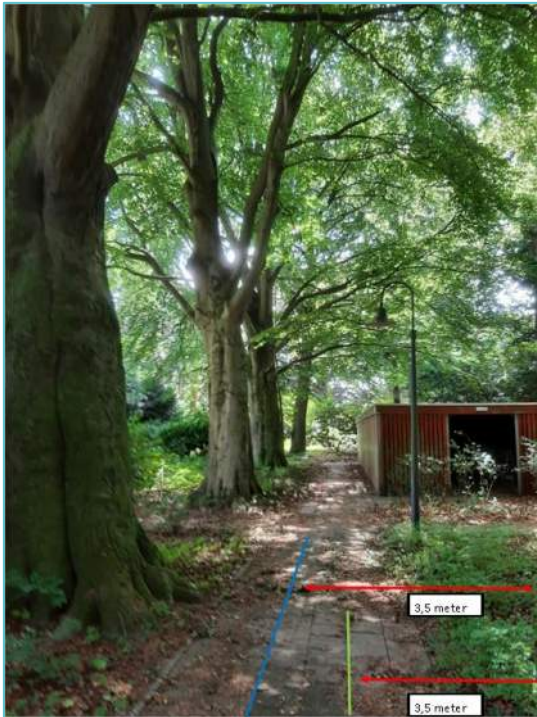
Afbeelding 6.1 Voorgestelde ligging rijweg (blauwe lijn), voorgestelde ligging boom 97 (groene lijn)

- Aan de westzijde van de weg staan 3 kleine bomen. Boom 101 is niet inpasbaar. Boom 102 en 107 zijn inpasbaar indien wordt gewerkt met een drukverdelende krattenconstructie en wanneer het tracé van de weg wordt aangepast zoals hierboven aangegeven.

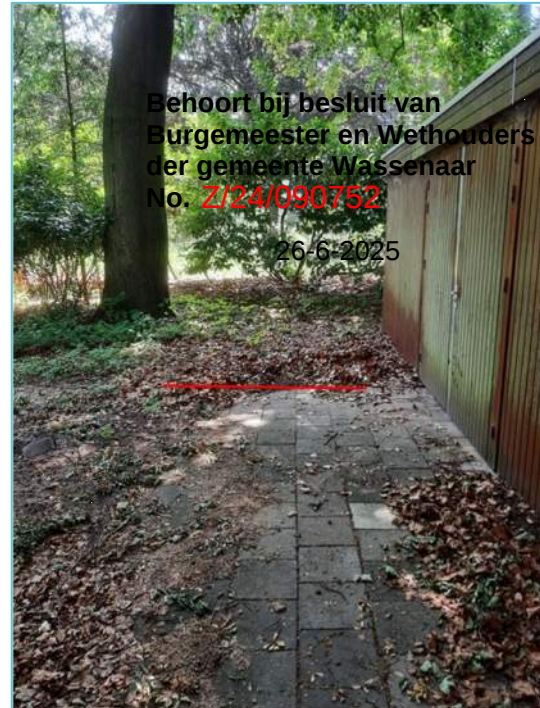
Afbeelding 2.7 Voorgesteld eindpunt rijweg ter hoogte van boom 185 (rode lijn)

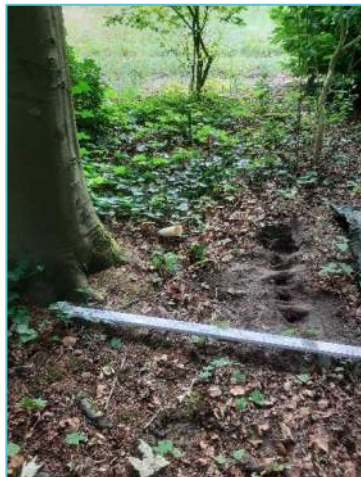
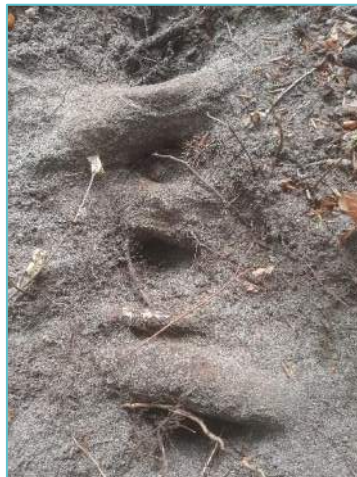
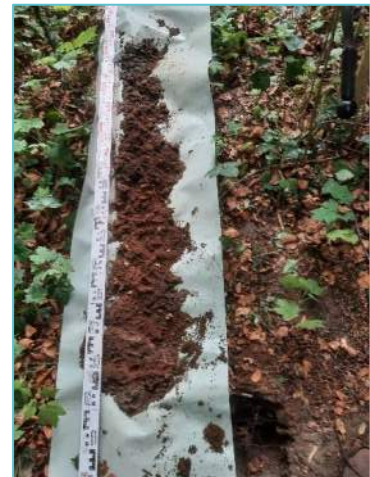
### Locatie C (boom 100)

Aangetroffen op 160 cm. Reductieverschijnselen vanaf 140 cm.

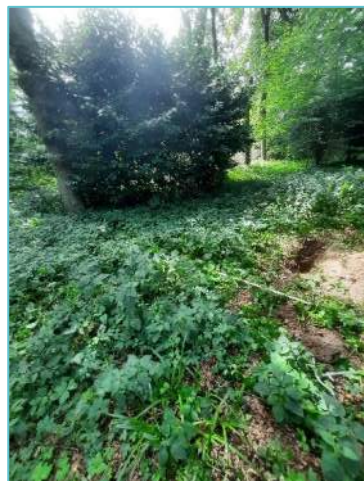
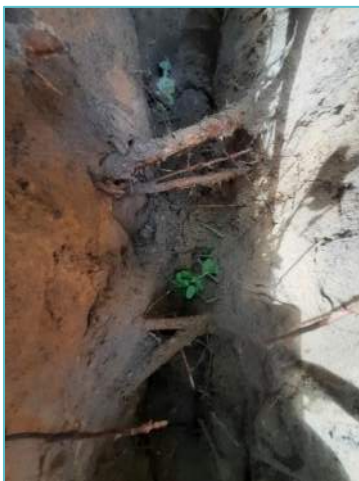
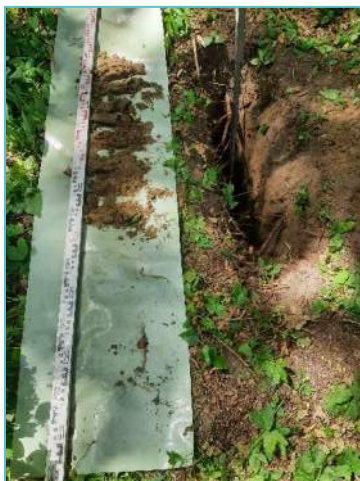
| Grondwater op 160 cm. Roestvlekken op 100 cm. | | |

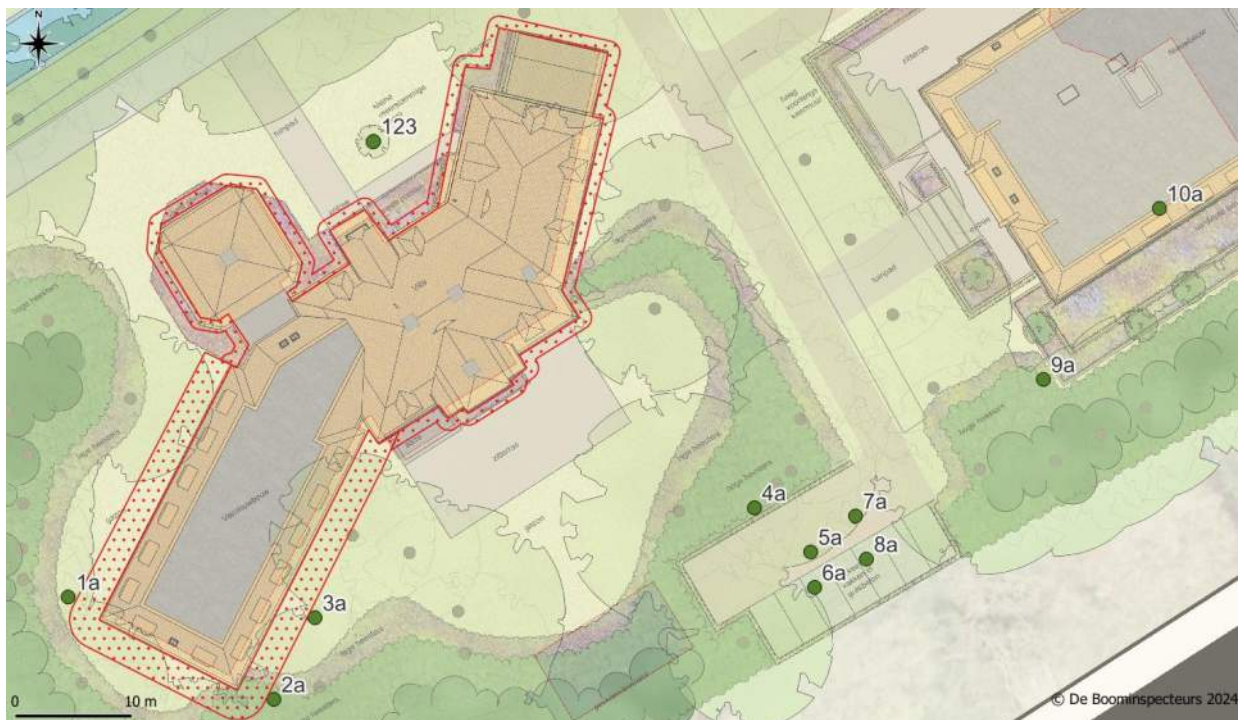
Afbeelding 1 Locatie toegevoegde bomen en boom 123

Boom 10a is conflicterend met het bouwplan van de nieuwbouw

Boom 123 staat op de locatie van de bouwkraan die noodzakelijk is voor de geplande  
werkzaamheden.
