# BOMEN EFFECT ANALYSE

Pastoor Onelplein, Roelofarendsveen

| Status rapport | Definitief<br>11 april 2025 |
| Projectnummer | JE0482025 |

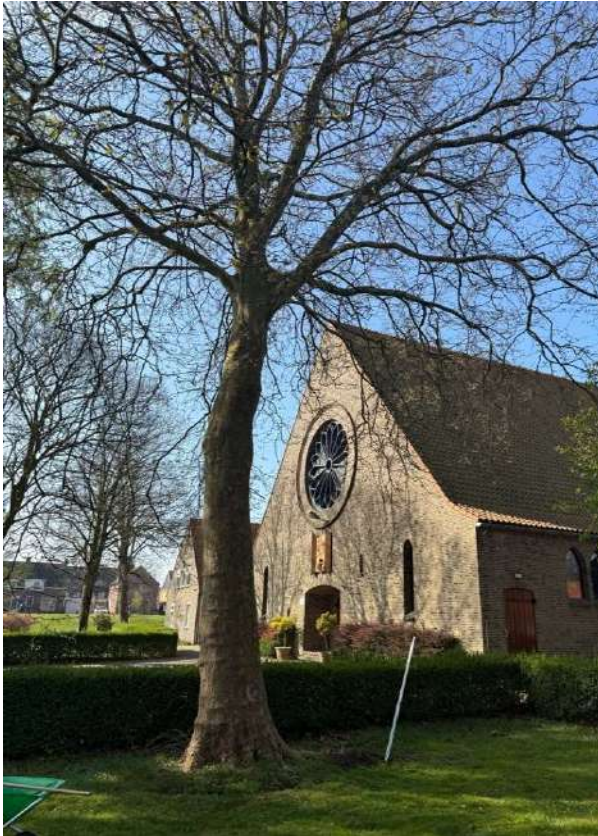
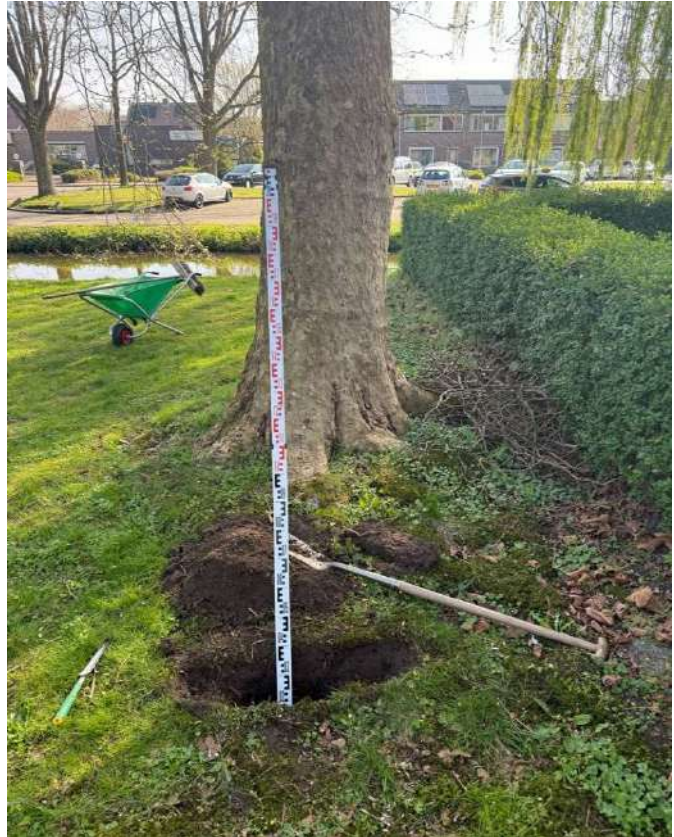
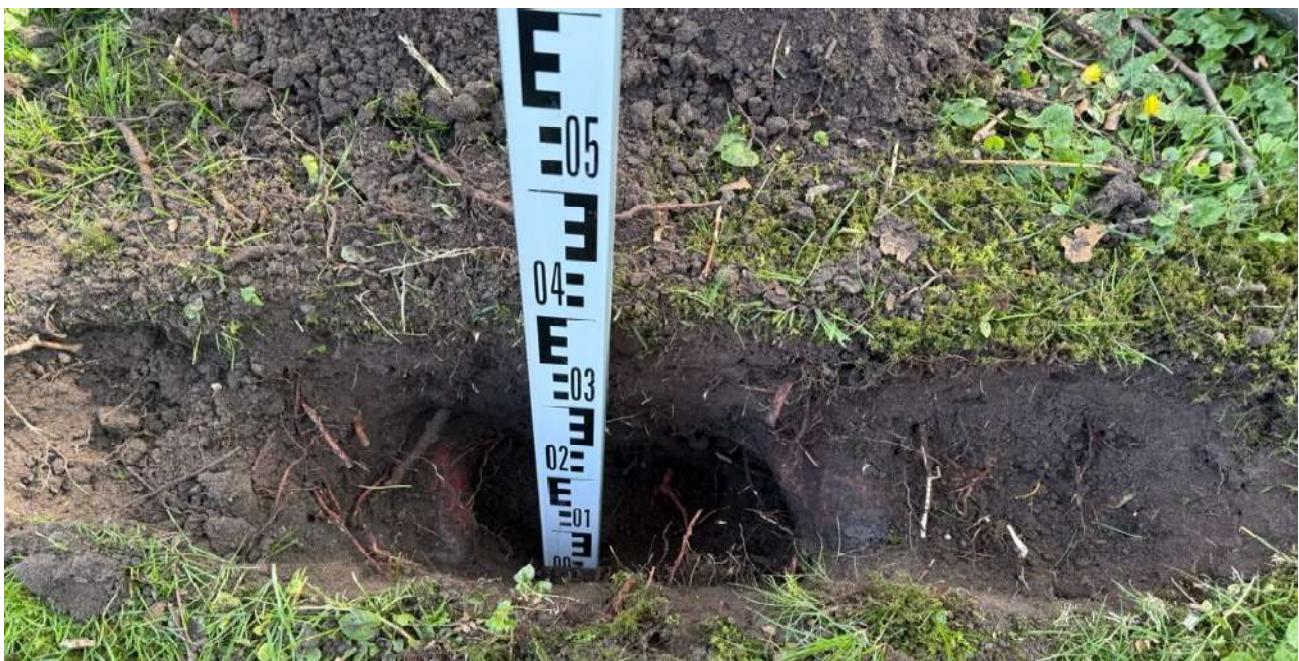
Bij de bomen in het gazon en beplanting wordt tot 40 centimeter onder maaiveld humeus, matig fijn donkergrijs zand aangetroffen. De beworteling is in de eerste 10 centimeter intensief aanwezig met haarwortels (opnamewortels). Daaronder wordt dikkere beworteling aangetroffen met diameters tot 10 centimeter. Dergelijke beworteling zijn stabiliteitswortels.

| Diepte<br>cm-/l-mv | Bodemprofiel | Humusgehalte | Grondfractie | Beworteling | Opmerkingen |
|---|---|---|---|---|---|
| 0 - 10 | Donkergrijs zand | Humeus | Matig fijn zand | Intensief | Haarborstels |
| 10 - 40 | Donkergrijs zand | Humeus | Matig fijn zand | Intensief | Beworteling tot 10 cm |

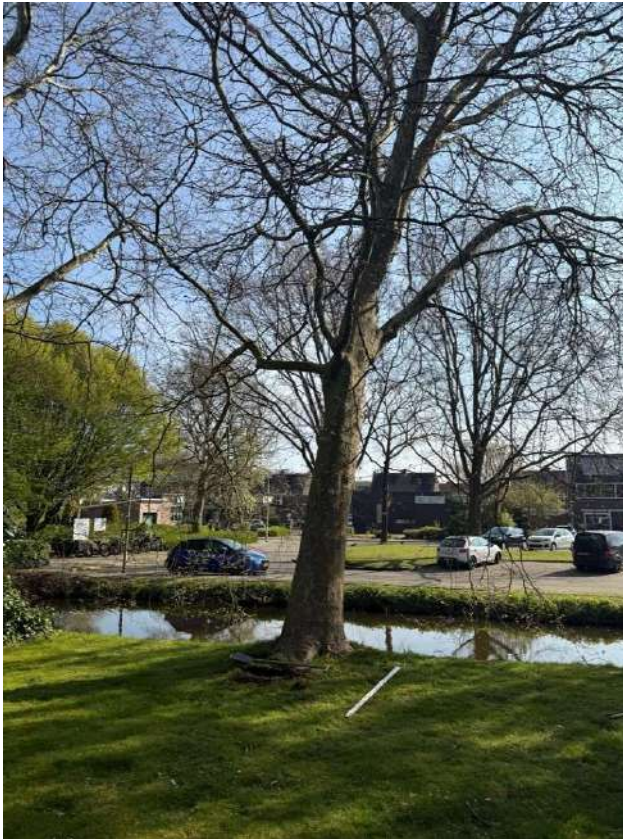
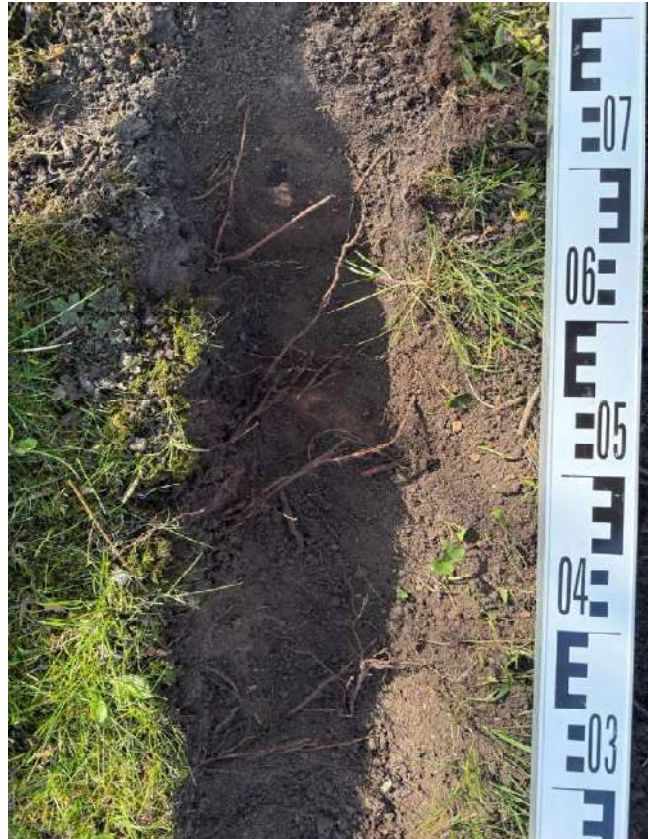
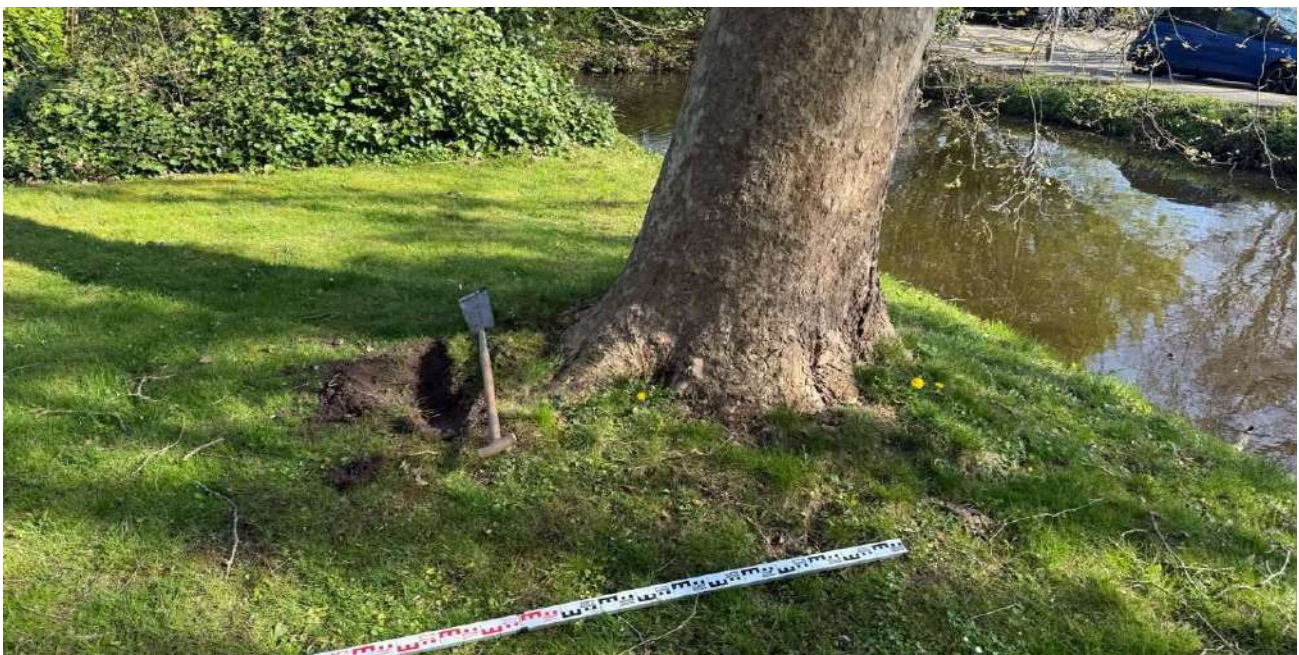
## Groeiplaatsonderzoek 2

1,2 meter vanuit het hart van boom 5

| Diepte<br>cm-/m-v | Bodemprofiel | Humusgehalte | Grondfractie | Beworteling | Opmerkingen |
|---|---|---|---|---|---|
| 0 - 10 | Donkergrijs zand | Humeus | Matig fijn zand | Intensief | Haarwortels |
| 10 | Donkergrijs zand | Humeus | Zeer fijn zand | Intensief | Beworteling tot 10 cm |

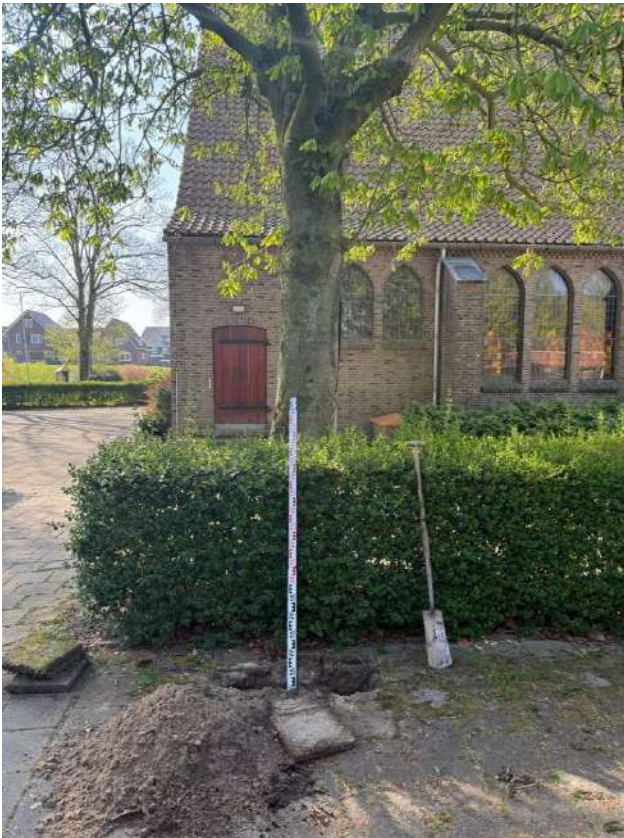
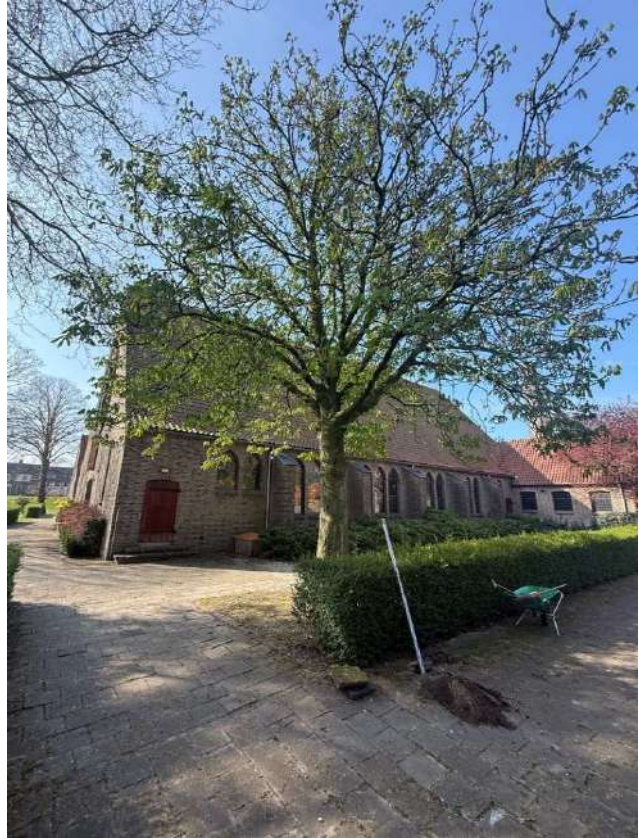
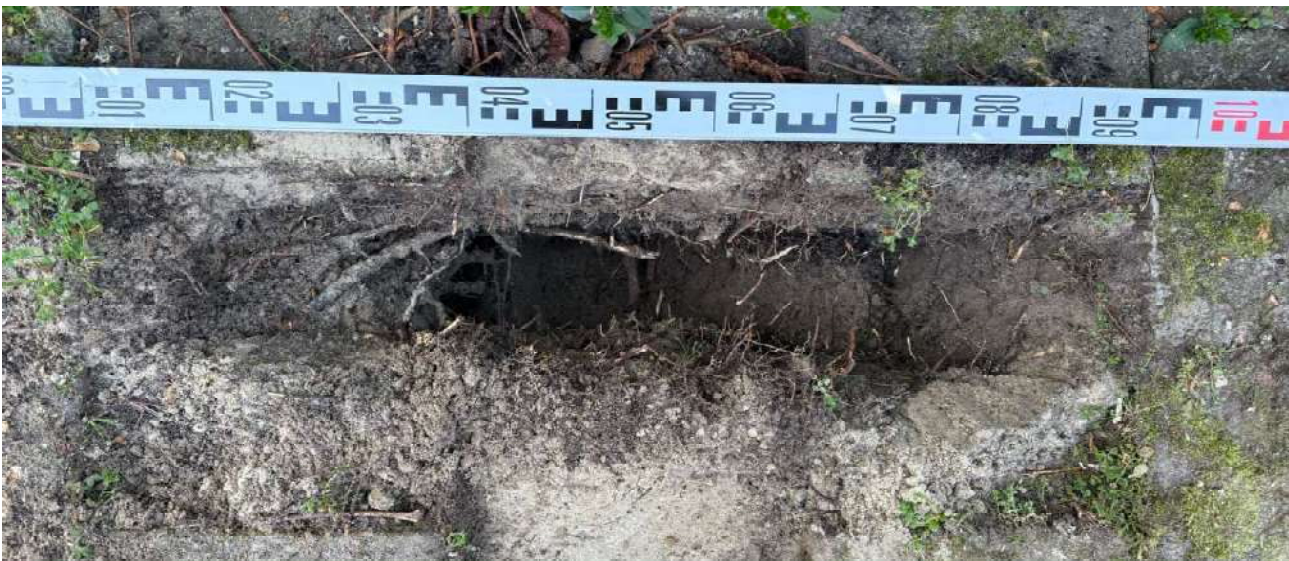
### Groeiplaatsonderzoek 3

Bij boom 7 heeft het groeiplaatsonderzoek in de verharding plaatsgevonden. Onder de tegelverharding wordt humusarm, matig fijn lichtbruin zand aangetroffen tot 20 centimeter onder maaiveld. In deze laag zijn haarwortels intensief aanwezig. Onder deze laag wordt een 15 centimeter dikke laag humeus, zwart venige grond aangetroffen met beworteling tot 1 centimeter dik. Daaronder wordt tot 60 centimeter onder maaiveld weer humusarm, matig fijn lichtbruin zand aangetroffen. De aanwezige beworteling is hier tevens intensief met een diameter tot 1 centimeter.

2 meter vanuit het hart van boom 7

| Diepte<br>cm-/m-v | Bodemprofiel | Humusgehalte | Grondfractie | Beworteling | Opmerkingen |
|---|---|---|---|---|---|
| 20 - 35 | Donkergrijs zand | Humeus | Uiterst fijn zand | Intensief | Zwart veenig, Beworteling tot 1 cm |
| 35 - 60 | Lichtbruin zand | Humusarm | Matig fijn zand | Intensief | Beworteling tot 1 cm |

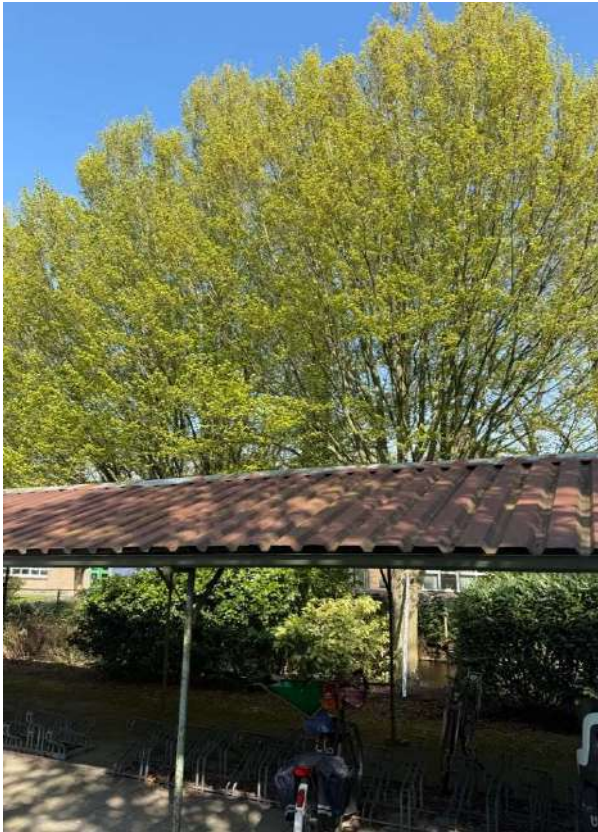
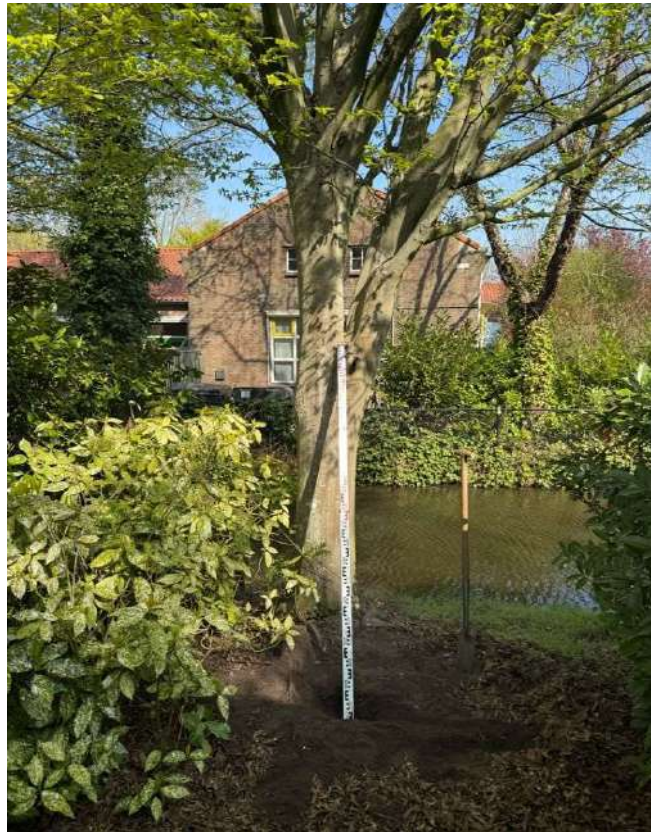
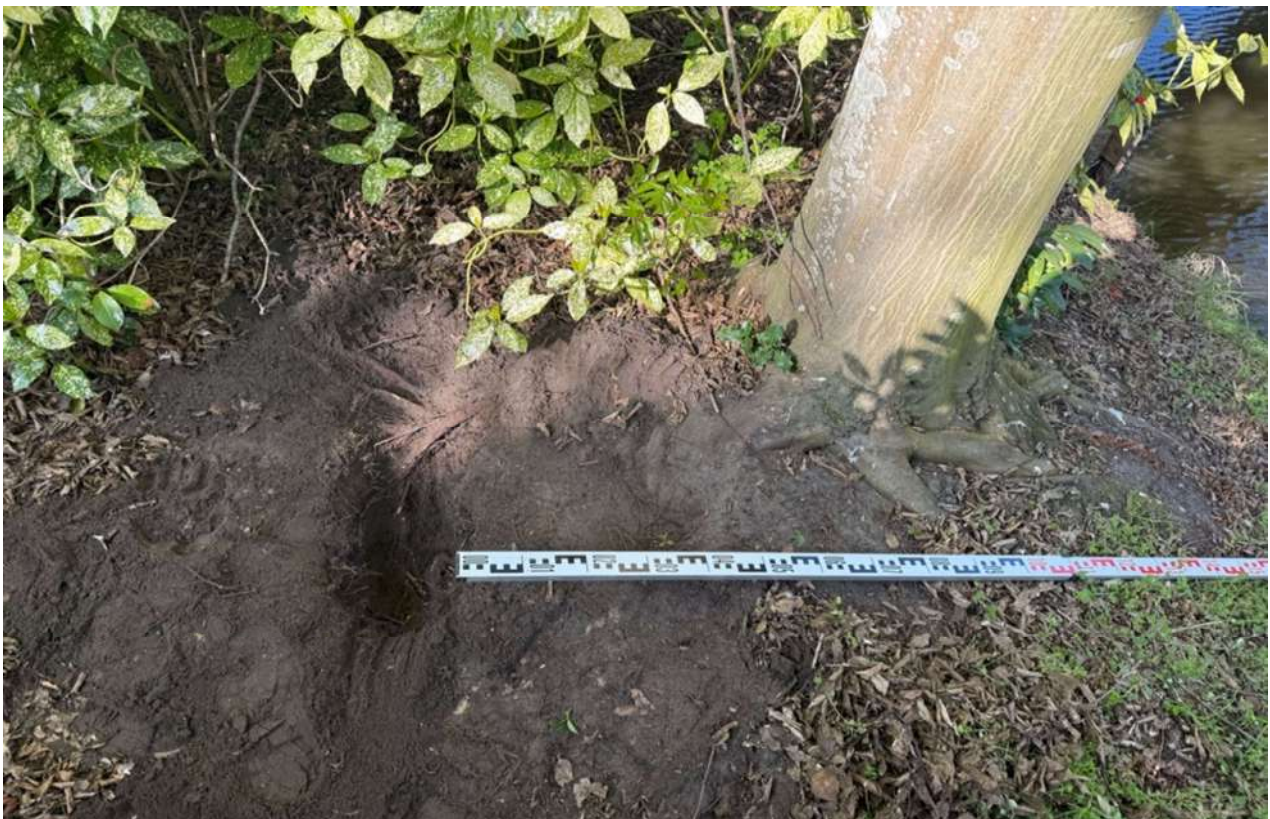
## Groeiplaatsonderzoek 4

1 meter vanuit het hart van boom 8

| Diepte<br>cm-/mv | Bodemprofiel | Humusgehalte | Grondfractie | Beworteling | Opmerkingen |
|---|---|---|---|---|---|
| 0 - 20 | Donkergrijs zand | Humeus | Matig fijn zand | Intensief | Beworteling tot 2 cm |

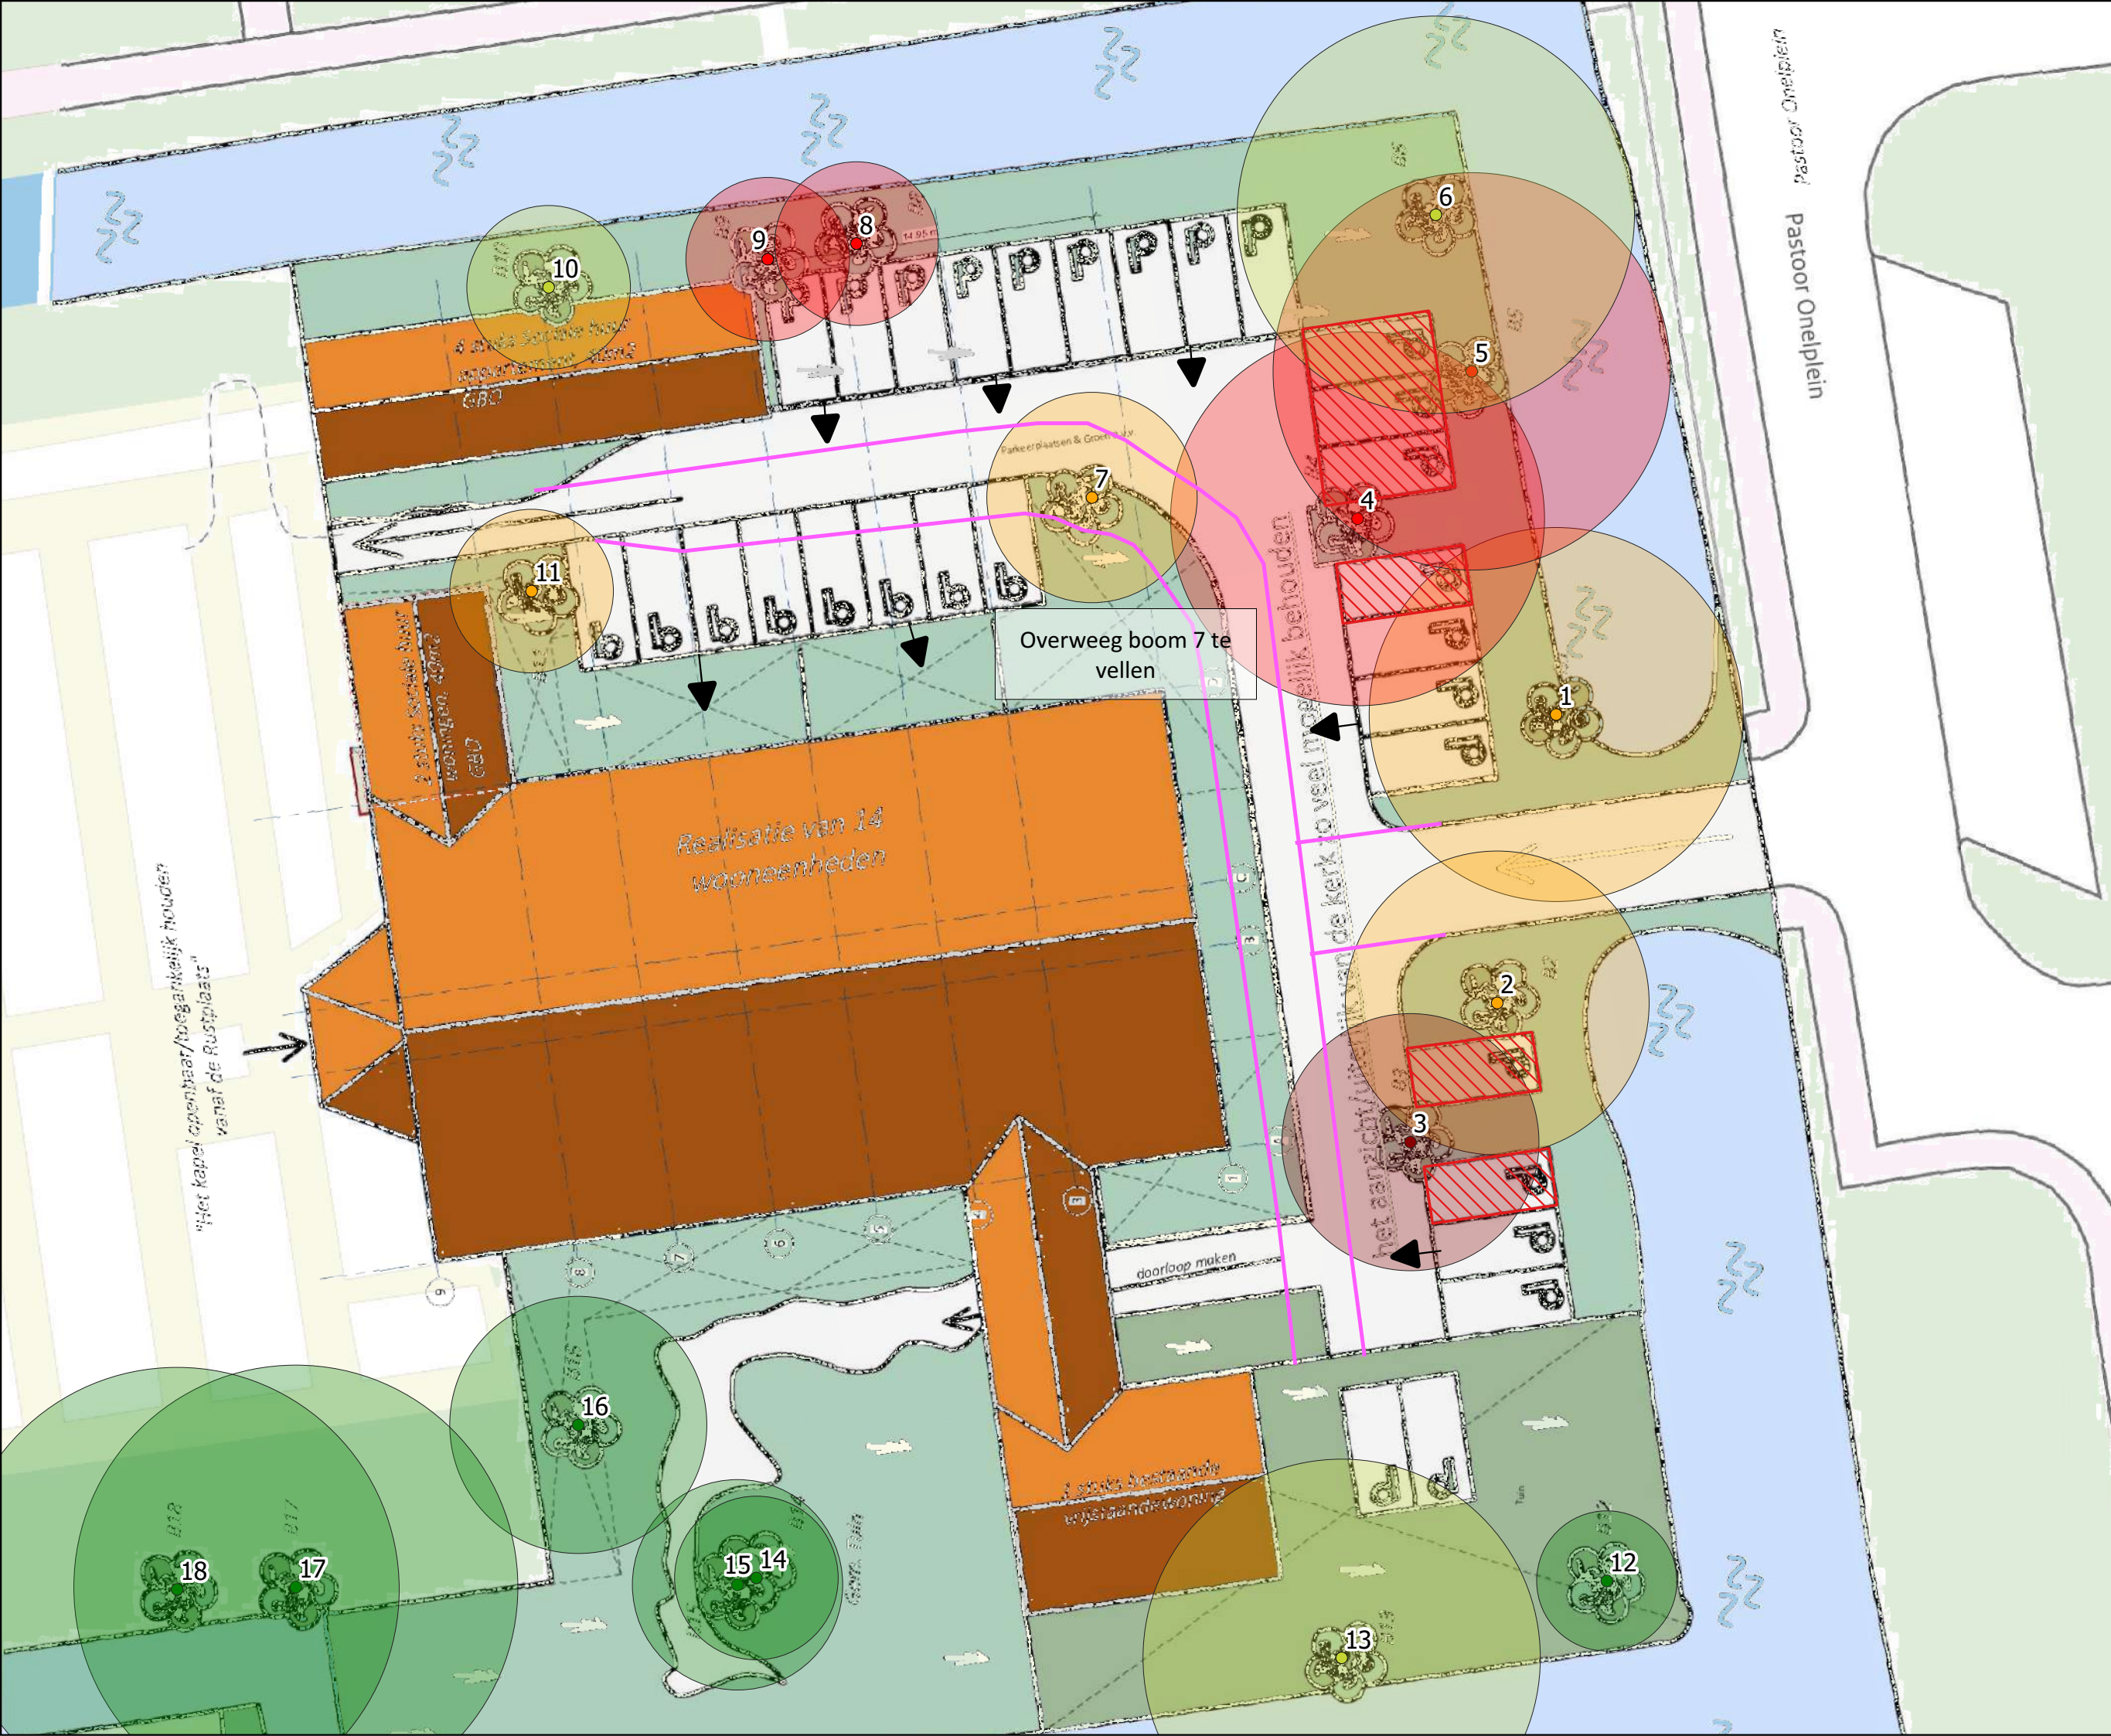
## Bijlage 5 – BEA-adviezen

Enkele bomen zullen als gevolg van de in paragraaf 4.1 genoemde werkzaamheden wortelverlies ondervinden. Wortelverlies ontstaat door de (graaf)werkzaamheden die schade aan beworteling brengen waardoor deze verloren kunnen gaan. De mate van wortelverlies, boomsoort en huidige conditie bepalen onder andere of de bomen uiteindelijk duurzaam in stand kunnen worden gehouden. Bijlage 5 geeft in een overzichtstekening de ondergeschreven (negatieve) effecten weer.

Enkele denkbare oplossingen zijn het aantal parkeervoorzieningen terug te brengen, de rijbaan van 5 meter breed terug te brengen naar 3 meter breed. Verhoogde parkeervoorzieningen binnen kroonprojecties. Hieronder worden per boom enkele mogelijkheden beschreven. In bijlage 5 worden enkele voorstellen op tekening aangegeven.

- **Boom 3:** Afvragen of de rijbaan met parkeervoorzieningen noodzakelijk zijn. Zo ja, dan dient de rijbaan van 5 meter breed naar 3 meter breed te worden gebracht. Tevens dient de rijbaan dicht op de woning te worden aangelegd en 2 parkeervoorzieningen (1 aan elke zijde van de boom) te worden opgeheven.

- **Boom 4:** Rijbaan versmallen tot 3 meter en dicht op bebouwing situeren. Aan elke zijde van de boom dient 1 parkeervoorziening opgeheven te worden.

- **Boom 5:** De 2 overgebleven parkeervoorzieningen dien opgeheven te worden.
- **Boom 7:** De boom is in dermate matige conditie dat wortelverlies snel bijdraagt aan structurele conditievermindering. Overweeg de boom te vellen.

- **Boom 8:** Op het moment dat boom 7 weg is, kan het gehele profiel naar het zuiden worden opgeschoven. Als daarbij de rijbaan van 4,5 meter breed naar 3 meter wordt teruggebracht, dan kan boom 8 duurzaam in stand worden gehouden.
