## BOOMEN EFFECT ANALYSE

### Officierscasino, Kampweg Soesterberg

Datum: 22-6-2021  
Project: B8456

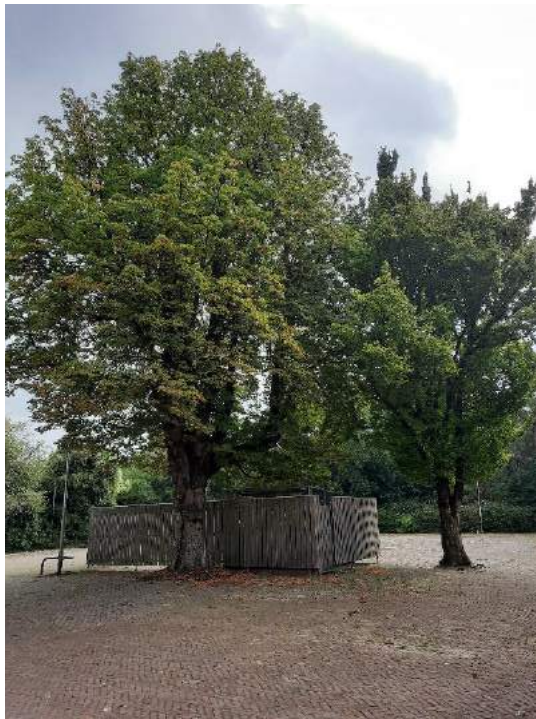
*Foto rechtsboven: dubbelbloemige paardenkastanje en goudiep die in de verharding staan (nrs. 15 en 14)*

Gelet op boom 14 en 15 is behoud slechts mogelijk wanneer voor deze bomen uitgebreide groeiplaatsverbetering en een intensief begeleidingstraject wordt opgestart. De verharding dient hiervoor verwijderd te worden en door pneumatisch injecteren en aanleg van een groot plantvak inclusief afscherming van dit plantvak door fysieke bouwhekken zijn risico's in te perken. Een nadere uitwerking is nodig om de exacte werkwijze met de aannemer te bespreken. De nieuwe bebouwing komt vrijwel tegen de kroonprojectie aan. Rigoureuze snoei is niet wenselijk bij deze boom, gezien de smalle opgaande vorm van de boom zal snoei het boombeeld drastisch doen afnemen. Dit kan ook zijn weerslag hebben op de toekomstverwachting van de boom.

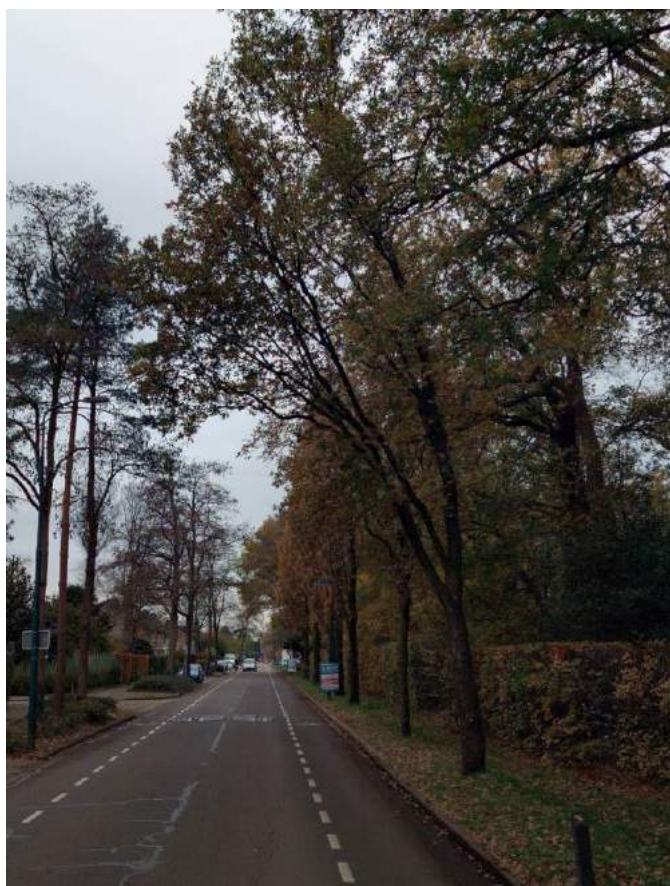
Foto boven: enkele rijen met beuken vrij dicht op elkaar geplant en hoog opgaand

Foto onder: zuileik nr. 10 met scheefgroei door concurrentie
