# Asbestinventarisatie

## Lindrot 2a Den Ham

## Advies en Sloopbegeleiding

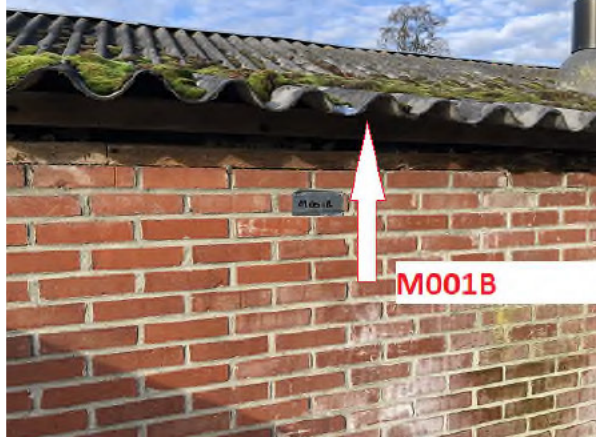
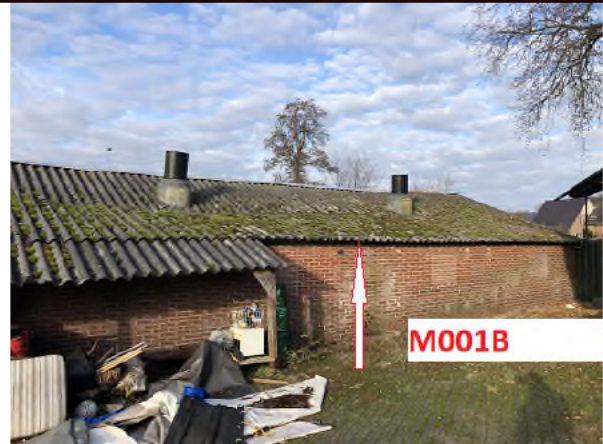
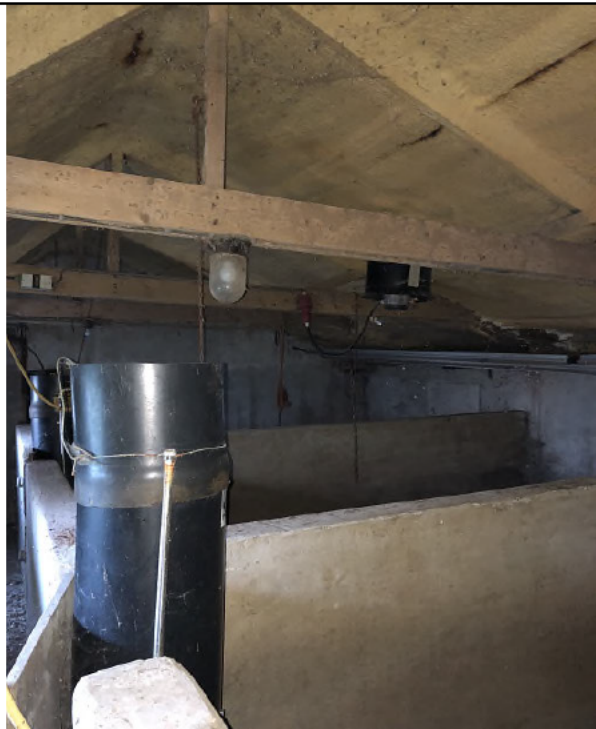
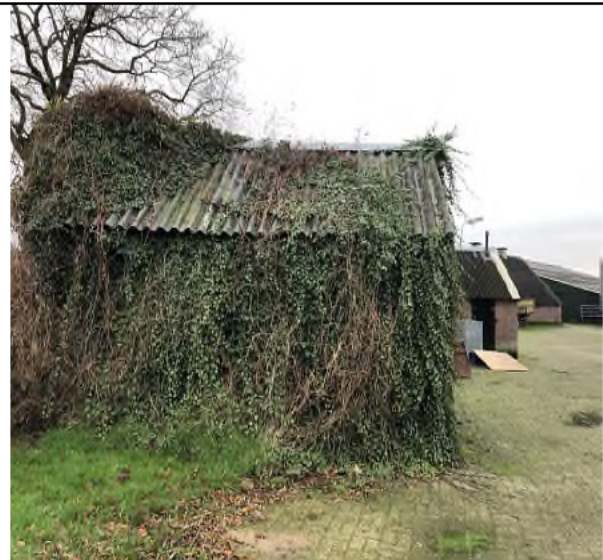
Bron nr 1

Opstal G en I

| Materiaal | Golfplaten |
| Analyse resultaat | Chrysotiel 10-15 % |
| Mate van beschadiging | Licht |
| Risicoklasse | 2 |
| Bijzonderheden | Binnenzijde van het dak van opstal G is geïsoleerd met pur |

| Verwijdering | Open lucht |

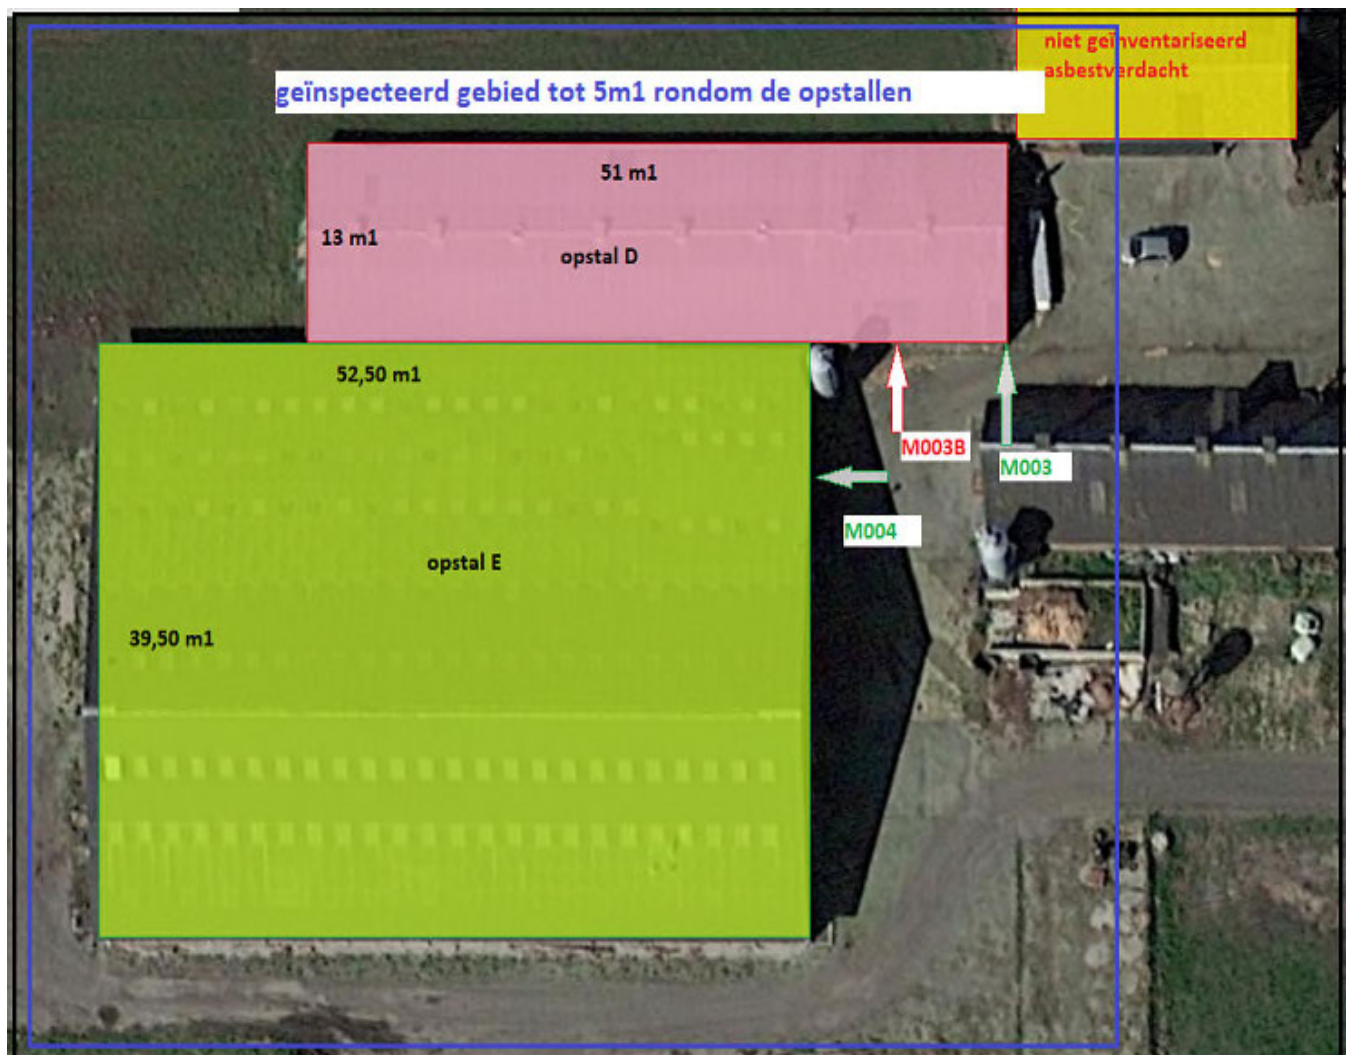
### Opstallen D en E buiten

M006 hokafscheiding

M007 wandbeplating
