Bomeneffectanalyse
**Zomereik, Verhoeventerrein
in Waalre**

Rapport: 304340

Dossiernummer: 304340
Uw referentie: 64901- BEA Zomereik Verhoeventerrein Waalre
Status rapport: v1.0
Datum rapport: 9 juni 2023
Citeertitel: Van Etten, B., 2023, Bomeneffectanalyse Zomereik Verhoeventerrein in Waalre, 304340, Cobra Groeninzicht Vianen (NB)

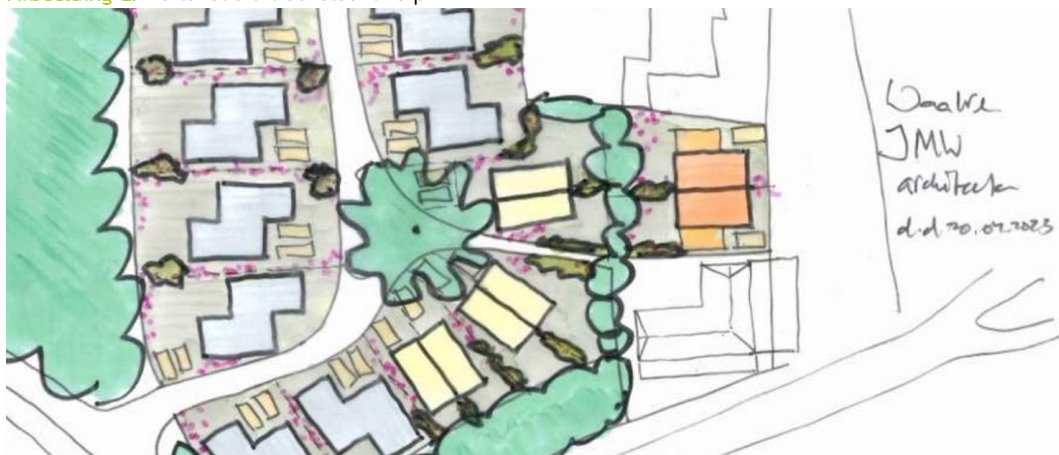
Afbeelding 2. Uitsnede uit schetsontwerp A

In het schetsontwerp A (afbeelding 2 en 4) komen een ontsluitingsweg en parkeervakken tot onder de kroon en tot vlakbij de stam. Voor de aanleg van de daarvoor benodigde verharding moet een cunet van 30 tot 50 cm diep ontgraven worden. Om de gevolgen in te schatten hebben wij de ondergrondse groeiplaats in beeld gebracht. Wij hebben twee grondboringen gemaakt en drie proefsleuven gegraven. De locaties staan op afbeelding 6. Aan de noordzijde hebben wij op 4 m vanaf de stamvoet gegraven. Aan de zuidwestzijde hebben wij op 8 en 12 m vanaf de stamvoet gegraven.

Bij het realiseren van schetsontwerp A wordt 30 tot 50 cm diep ontgraven. Hier bevinden zich de meeste beworteling. Het wortelverlies is meer dan 60%. Dit is onacceptabel. Dat leidt zeker tot conditieverlies van de boom en mogelijk zelfs tot instabiliteit. De te verwachten schades aan doorgehaalde beworteling vormen ook invalspoorten voor parasitaire schimmels.

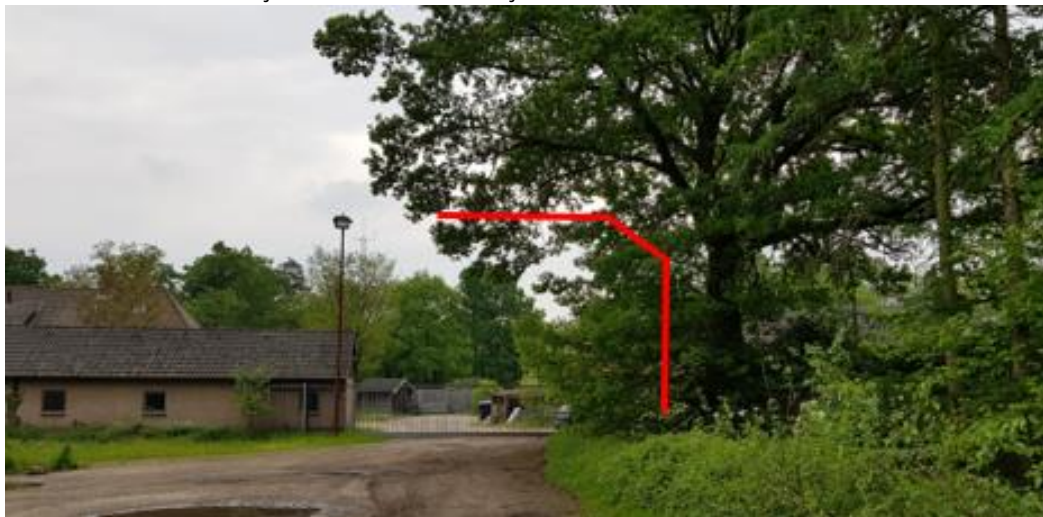
De boom is de afgelopen jaren niet gesnoeid. Dit heeft geleid tot enkele afgestorven takken en doorontwikkeld stamschot. Door de kroonopbouw is opkronen mogelijk tot circa 5 m (zie foto 4). Dit houdt in dat vrachtverkeer (vuilniswagen, brandweer) na opkronen net onder de boom door kan rijden. Hoger opkronen is niet mogelijk zonder kwaliteitsverlies van de boom.

Foto 4. Noodzakelijke snoei aan de noordzijde van de boom

- Het snoeien van afgestorven takken en doorgeschoten stamschot.
- Het behouden van de ondergrondse groeiplaats (zie afbeelding 7).
- In het aangepaste ontwerp is een padenstructuur rond de boom onder de boomkroon opgenomen. De aanleg is van grote invloed op het duurzaam behoud van de boom omdat er gemakkelijk schade kan ontstaan aan zowel de boom als de groeiplaats. Wij noemen twee opties die te overwegen zijn om de groeiplaats te ontzien:

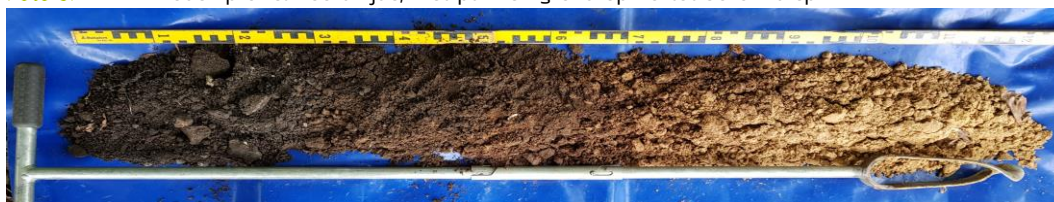
De bodemopbouw is homogeen (zie foto 5 en 6). De bovenste 50-70 cm van de bodem bestaat uit redelijk humeuze grond. Van circa 50 tot 70 cm diepte is er een overgangslaag naar uiterst humusarm zand. Dit uiterst humusarme zand bevindt zich tot minimaal 220 cm diepte. Grondwater hebben wij tot 220 cm diepte niet aangetroffen. De boom staat op een hangwaterprofiel. Dat wil zeggen dat de boom afhankelijk is van regenwater en geen contact heeft met grondwater. Aan de noordzijde van de boom ligt de huidige verharding op circa 5 m vanaf de stamvaar tussen deze verharding en vanaf 1 m vanaf de boom bevindt zich op circa 20 cm diepte een laag met puin en grind van circa 20 cm dik (zie foto 7).

Foto 5. Bodemprofiel noordzijde, met puin en grond op 20 tot 30 cm diep

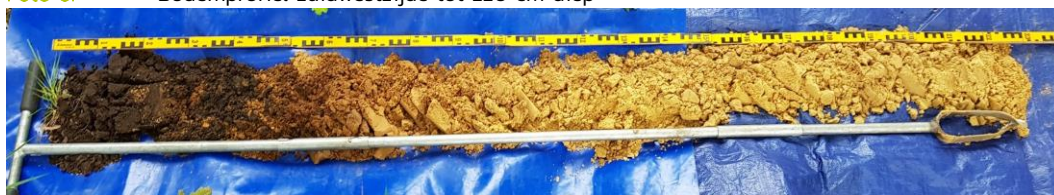
Foto 6. Bodemprofiel zuidwestzijde tot 220 cm diep

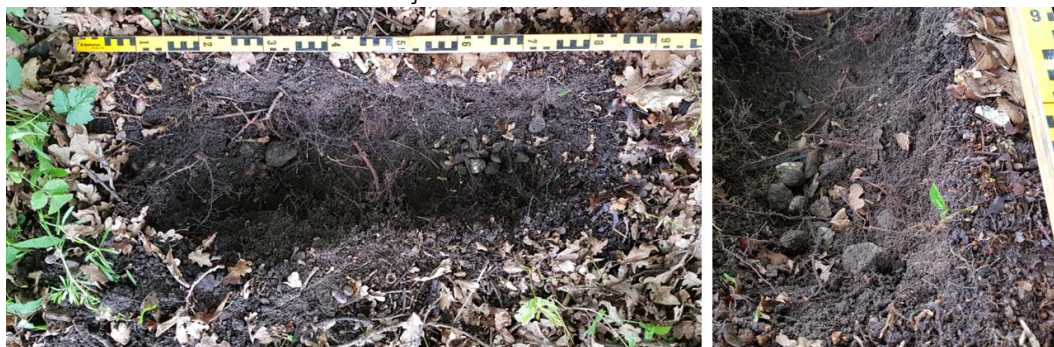
Foto 7. Proefsleuf aan de noordzijde van de boom

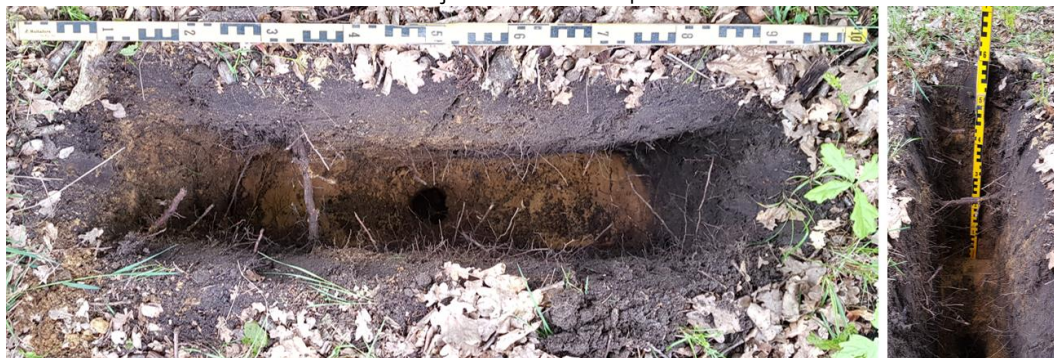
De humeuze bovengrond is intensief doorworteld met veel fijne beworteling. Aan de zuidwestzijde is dit intensiever dan aan de noordzijde (zie foto 8). In de toplaag aan de noordzijde in de grindlaag is nauwelijks beworteling aanwezig. In het uiterst humusarme zand is de beworteling (zeer) extensief tot 200 m diep. Op 12 m van de stamvoet aan de zuidwestzijde hebben wij ook wortels van andere bomen aangetroffen. Deze hebben een andere groeirichting (zie foto 9). Al met al reiken de meeste wortels van de boom vanwege het relatief oppervlakkige wortelgestel tot gemiddeld 10 m vanaf de boom.

Foto 8. Proefsleuf aan de zuidwestzijde van de boom op 8 m uit de stamvoet

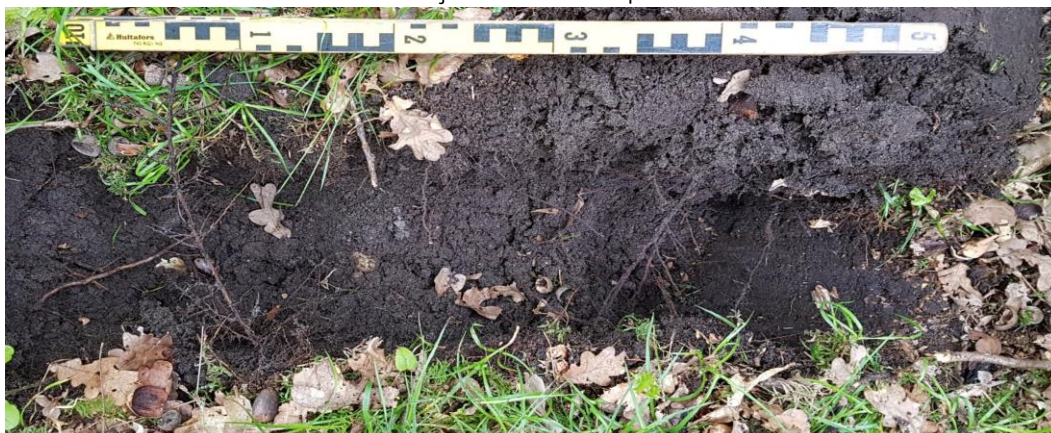
Foto 9. Proefsleuf aan de zuidwestzijde van de boom op 12 m uit de stamvoet

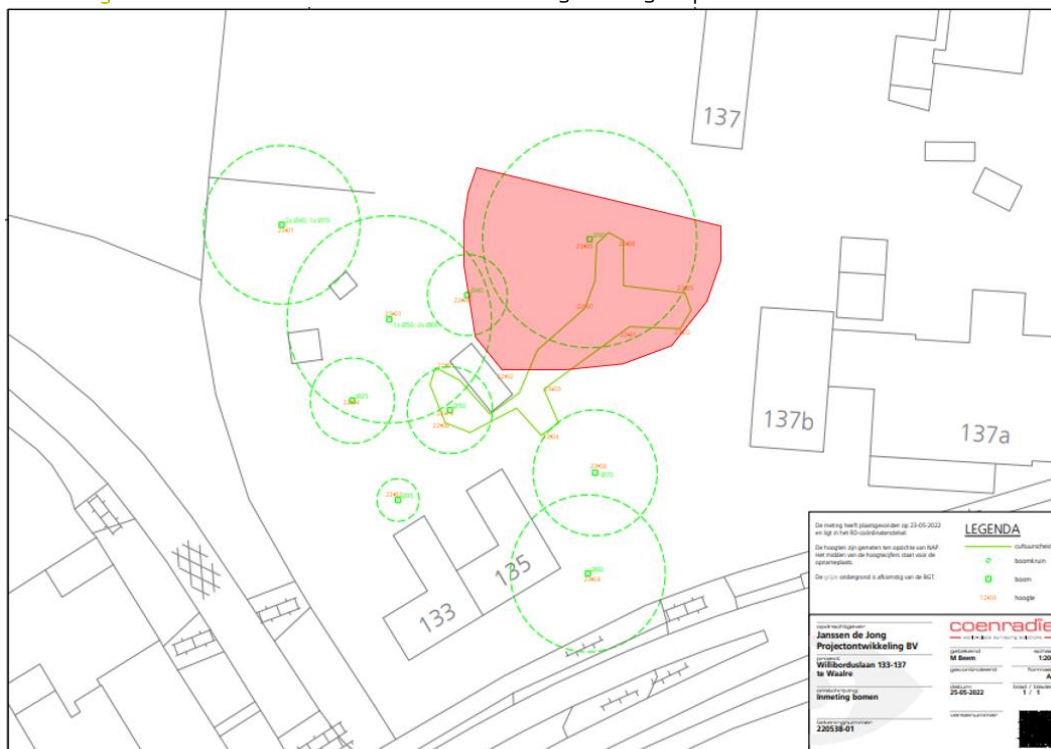
Afbeelding 7. In rood het minimaal te behouden ondergrondse groeiplaats
