# Bomen Effect Analyse 7 bomen

Boogstraat Heesch

Zeeland, mei 2021

Status rapport: Concept 27 mei 2021

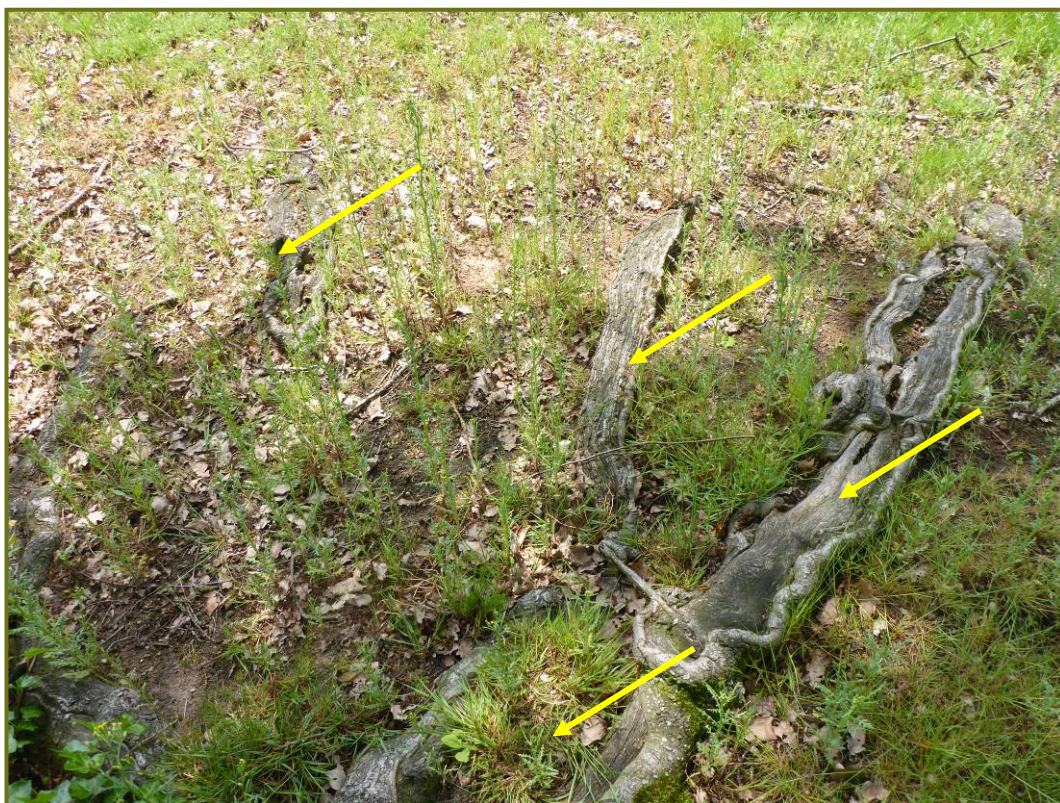
Bij boom 1 groeien veel wortels in belendend perceel. Deze wortels zijn ernstig aangetast door vraat of maaischade. Naast boom 1 heeft in het verleden ook een andere boom gestaan. Daardoor is de kroon eenzijdig ontwikkeld en kaler aan de noordzijde. De boom is vooralsnog wel veilig. De kroon zal zich aan de noordzijde erg langzaam herstellen in verband met de beperkte hoeveelheid licht.

Afbeelding 7. Beschadigde wortels boom 1, zie gele pijlen

In verband met de beschadigde wortels en de eenzijdige kroon wordt geadviseerd boom 1 te kappen.

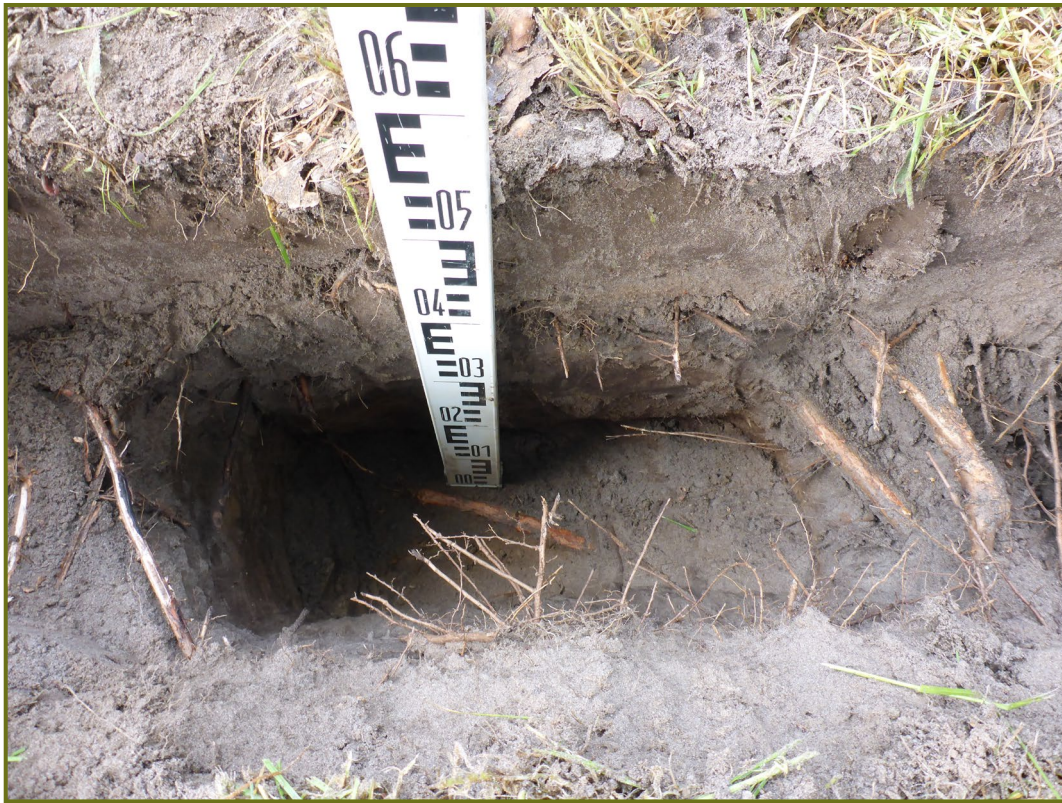
Afbeelding 8. Profielkuil 1 bij boom 2

In de profielkuil is donkerbruin humeus zand aangetroffen tot 50 cm beneden maaiveld. Dieper graven is niet mogelijk vanwege intensieve beworteling.

Er zijn gelijkmatig verdeeld in de profielkuil veel fijne wortels aangetroffen. Daarbij zijn drie wortels van 3, 4 en 5 cm in diameter aangetroffen. Deze grotere wortels groeien hier vanaf 30 tot 50 cm beneden maaiveld.

Graafwerkzaamheden op deze afstand resulteren in een percentage wortelverlies van > 20 %. Dit percentage is onacceptabel en heeft een structurele conditievermindering tot gevolg.

Daarvoor dient ten minste de afstand van de verharding op 5 meter uit het hart van boom 2 te worden gesitueerd.

Bij de graafwerkzaamheden dient een bomendeskundige aanwezig te zijn, die ervoor zorgt dat eventueel aanwezige wortels vakkundig worden afgezet.

Ter compensatie van enig wortelverlies, wordt geadviseerd 15 groeipijlers binnen de kroonprojectie te boren tot 1,75 meter diep en te vullen met compost/bomengrond.

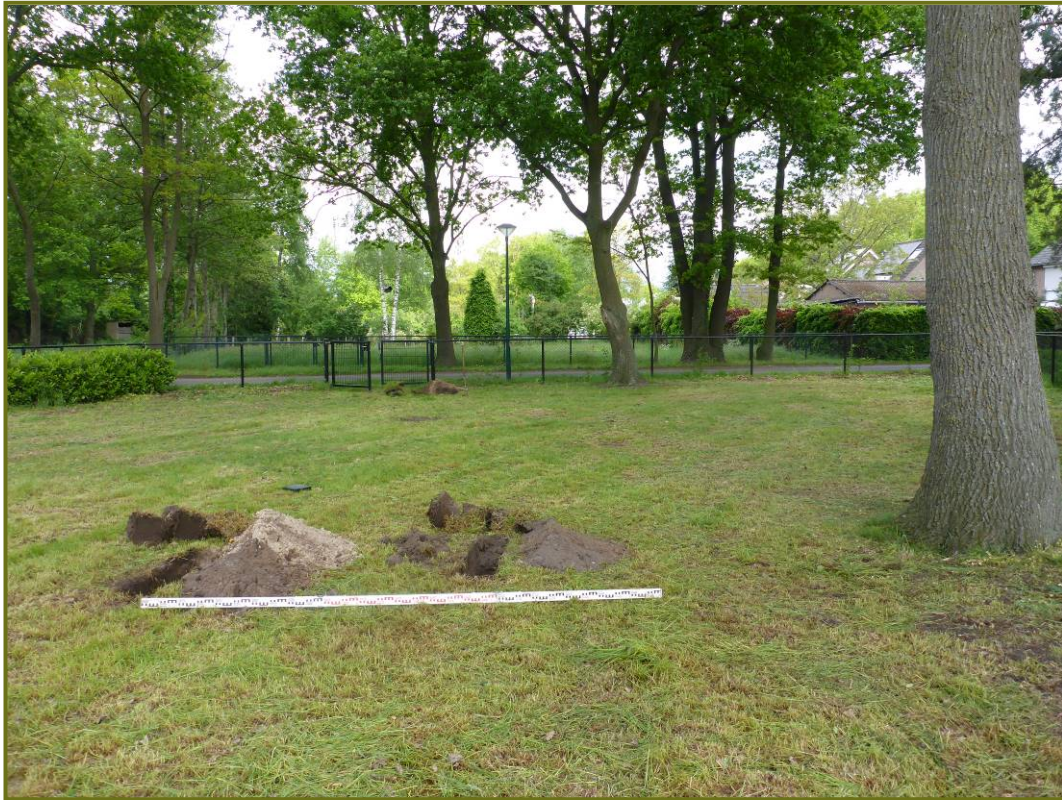
Afbeelding 10. Profielkuil 2 bij boom 2

In de profielkuil is donkerbruin humeus zand aangetroffen tot 75 cm beneden maaiveld. Daaronder is alleen nog wit zand aangetroffen.

Er zijn gelijkmatig verdeeld in de profielkuil veel fijne wortels aangetroffen. Daarbij zijn enkele wortels van 0,5 tot 1,5 cm in diameter aangetroffen.

Wanneer de ontgraving plaats kan vinden vanaf 5 meter uit de stamvoet van de boom resulteert dit in een acceptabel percentage wortelverlies van < 15 %.

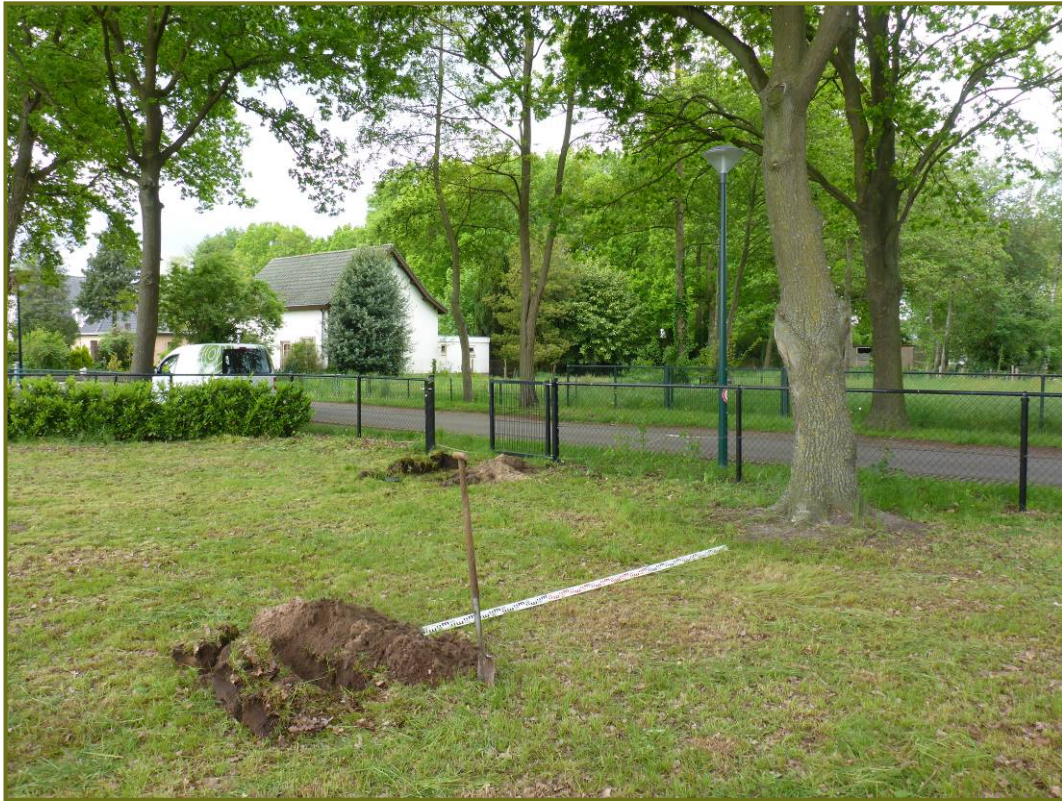
Afbeelding 14. Profielkuil 4 bij boom 4

In de profielkuil is donkerbruin humeus zand aangetroffen tot 75 cm beneden maaiveld. Daaronder is alleen nog wit zand aangetroffen.

Er zijn gelijkmatig verdeeld in de profielkuil enkele fijne wortels aangetroffen. Daarbij zijn twee wortels van 2,5 cm in diameter aangetroffen, vanaf 25 cm beneden maaiveld.

De inrit en parkeerplaatsen nabij boom 4 komen op circa 5 meter uit de stam van de boom. Graafwerkzaamheden op deze afstand resulteren in een percentage wortelverlies van 15 %. Dit percentage is acceptabel en heeft een lichte tijdelijke conditievermindering tot gevolg.
