## **Boom Effect Analyse**

Ringlaan, De Glind

Projectnummer: PFBV.20.TH.084

Project: BEA Ringlaan De Glind

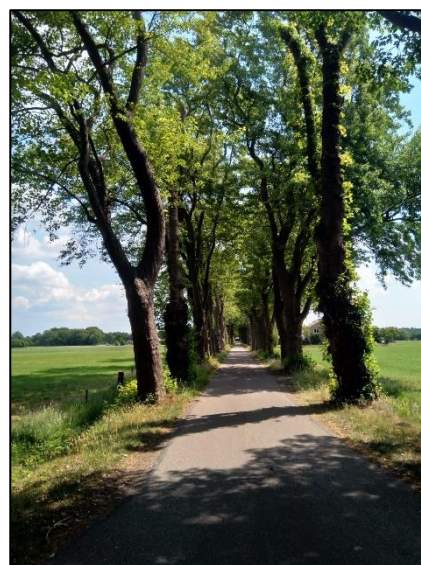
De bomen staan in laanverband op (zeer) korte afstand van de rijweg (figuur 2) en vertonen lichte scheefgroei.

**Figuur 2: De ringlaan met zilveresdoorns**

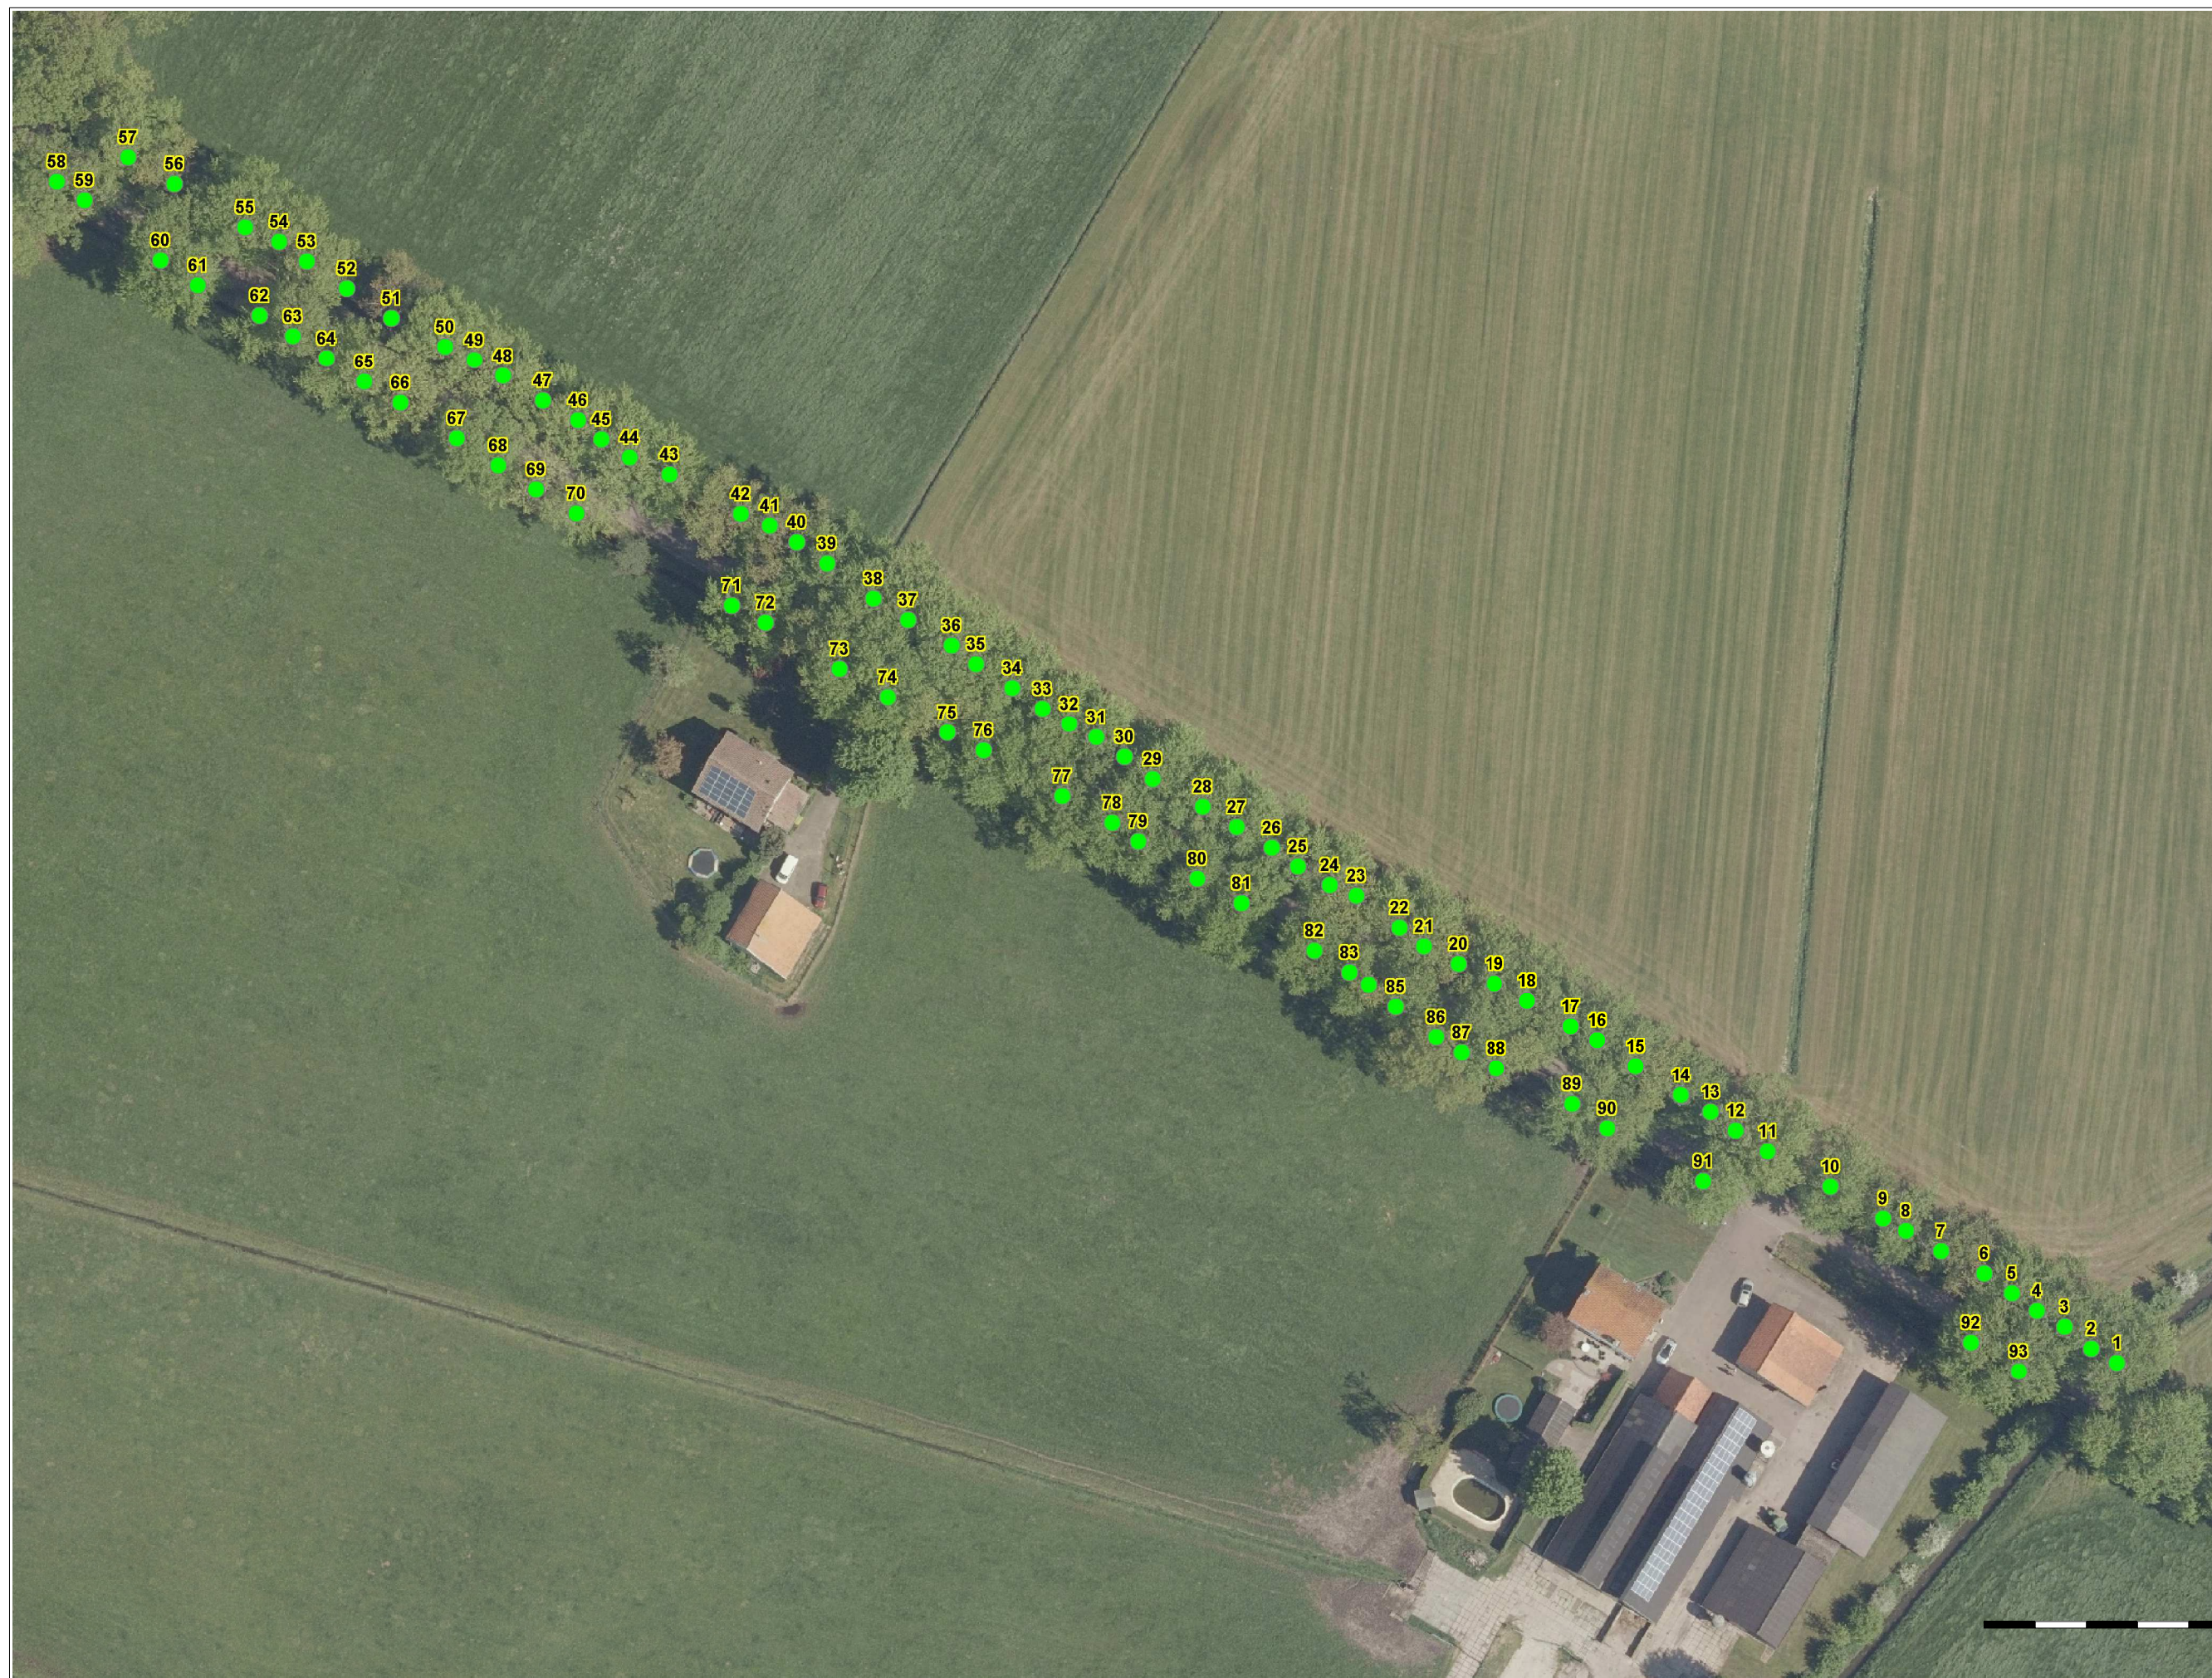
## **Bijlage 1: Kaart met boomnummers**

In bijlage 1 zijn de bomen inclusief boomnummers, globaal weergegeven op een overzichtskaart. De boomnummers uit bijlage 1 corresponderen met de boomnummers van de inventarisatiegegevens in bijlage 2.

Geadviseerd wordt om de 14 bomen die op stam gezet zijn te rooien. De conditie van deze bomen is slecht. Duurzaam behoud is dan ook uitgesloten. Het betreft hier boom: **6 – 7 – 8 – 9 – 39 – 42 – 48 – 51 – 53 – 56 – 59 – 68 – 69 en 70.**

**Advies: bomen verwijderen**
