Verkeersveiligheid Burg. Kuntzelaan

## Analyse verkeersveiligheid oversteek Burgemeester Kuntzelaan

| Status | Definitief | Opdrachtgever | Gemeente Barneveld |
| Kenmerk | GBv1805 | Contactpersoon | Dhr. D.A. de Graaf |

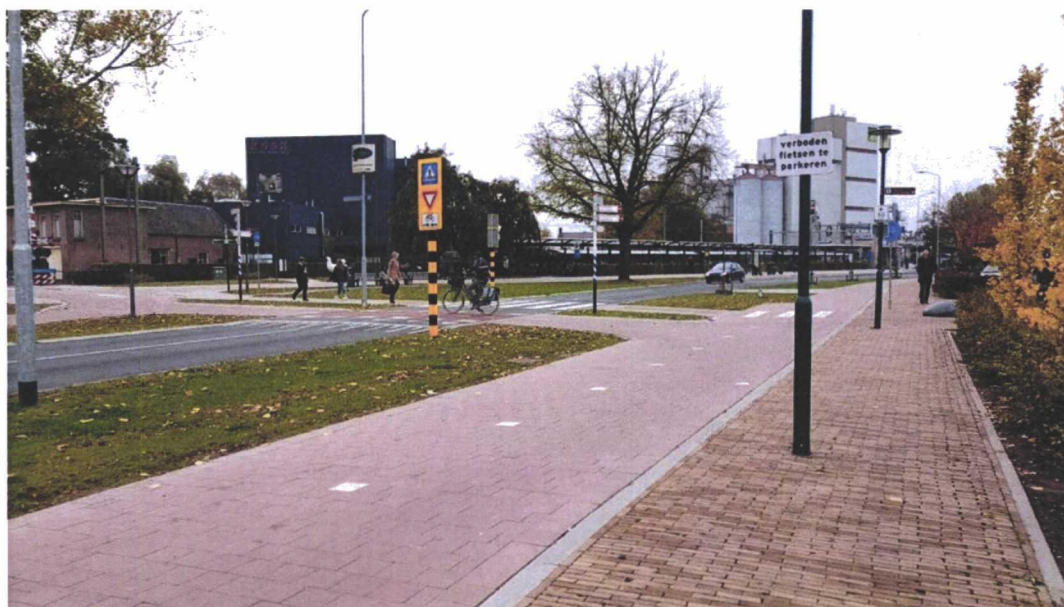
De Burgemeester Kuntzelaan in Barneveld is in het afgelopen jaar heringericht, waarbij de oversteekplaatsen zijn aangepast. Overstekende voetgangers en fietsers hebben voorrang op het autoverkeer gekregen. Verschillende weggebruikers ervaren de nieuwe situatie ter hoogte van de Schaepsmarkt als onveilig of onoverzichtelijk (zie figuur 1). Volgens de informatie van de gemeente vinden automobilisten deze situatie lastig te overzien doordat overstekende fietsers uit diverse richtingen komen aanrijden. Behalve de oversteek over de rijbaan wordt ook het toeleidende fietspad vanaf de spoorwegovergang als onveilig ervaren. Fietsers en voetgangers kruisen elkaar hier, waarbij veel voetgangers schuin het fietspad oversteken.

*Figuur 1: De huidige situatie van de oversteeklocatie.*

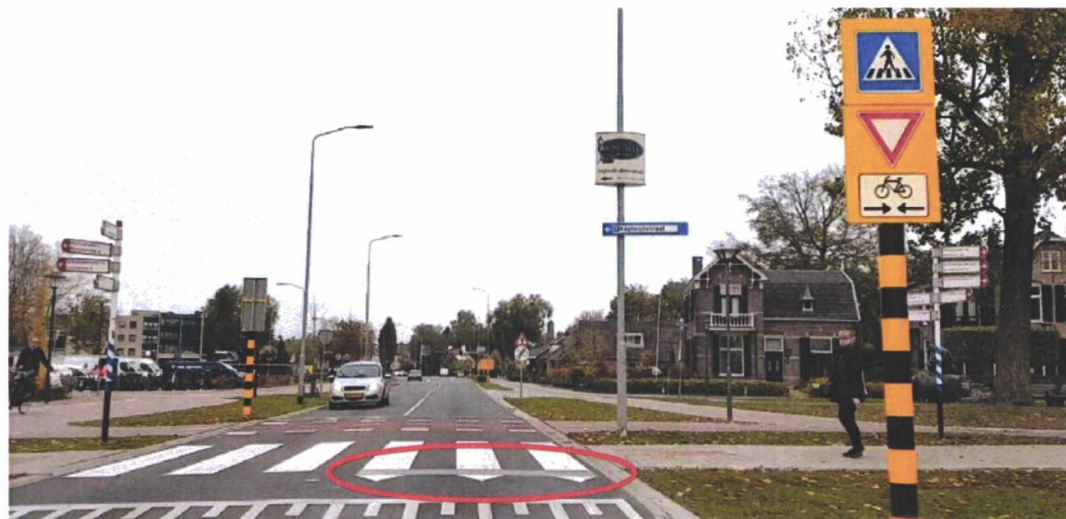
Aan beide zijden van de oversteek staan attentiepalen met de borden L02 (voetgangers oversteekplaats) en B06 (verleen voorrang), waarmee automobilisten worden gewaarschuwd voor de naderende situatie (zie figuur 3). De aanwezige borden zijn niet geheel conform de richtlijn: de RVV-borden op deze locatie zijn kleiner dan is voorgeschreven. Het gele achterschild heeft een andere kleur geel dan het gebruikelijke, fluoriserende geel.

Figuur 3: Attentieverhogende borden en onduidelijk deel van asfalt

Bij het bestuderen van de nieuwe inrichting valt op dat de verharding tussen het zebrapad en de haaiantanden aan de zuidzijde van de oversteek een andere kleur heeft. Dit komt door een aangebrachte demarkeering (zie ook figuur 3). Hoewel dit naar verwachting niet de belangrijkste oorzaak van verkeersonveiligheid is, komt dit de duidelijkheid van de haaiantanden niet ten goede.

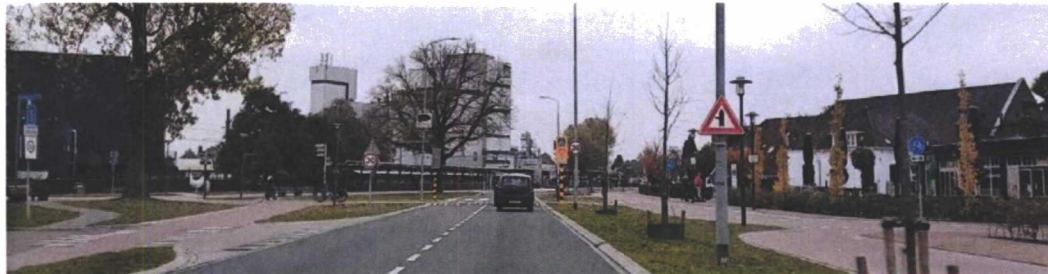
tussen de lagere maximumsnelheid en de gevarenlocatie. Er zijn geen richtlijn voor de plaatsingsafstand van dit bord tot het actiepoint. Op zich staan de borden goed gesitueerd, maar aangezien er langs dit wegvak van de Burgemeester Kuntzelaan meerdere borden aanwezig zijn, is de opvallendheid niet bijzonder groot. Figuur 4 laat deze situatie zien.

Figuur 4: 30 km/uur borden voor de oversteeklocatie

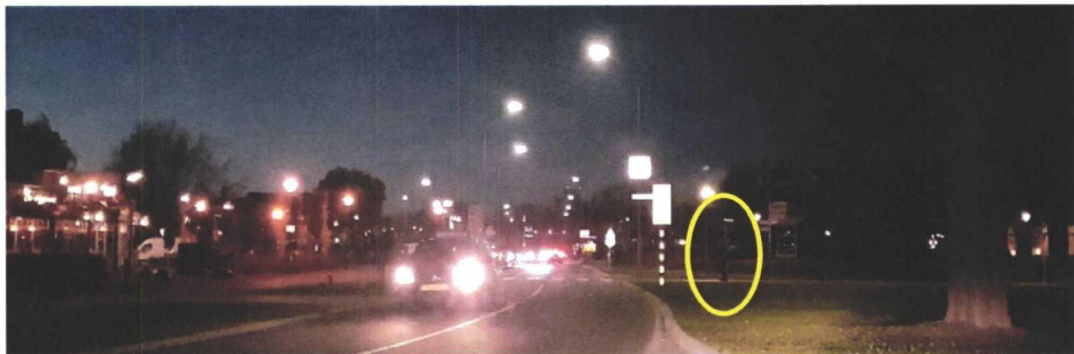
De oversteek en de fietspaden zijn voorzien van verlichting. Uit de meldingen die de gemeente heeft ontvangen, is naar voren gekomen dat voetgangers in het donker slecht zichtbaar zijn. Tijdens de schouw is dit bekeken en het lijkt erop dat het er aan de zijde van het centrum een 'donker stukje' is in de looproute. De voetgangers aan de spoorzijde zijn goed te zien, maar enkele voetgangers aan de centrumzijde vallen niet goed op. Daarbij komt dat het vele licht op de oversteek en met name ook van tegemoetkomende voertuigen, het zicht op de aankomende voetganger beperken. Dit is te zien in de figuren 5, 6 en 7.

Figuur 5: voetgangers vanaf de spoorzijde zijn waarneembaar

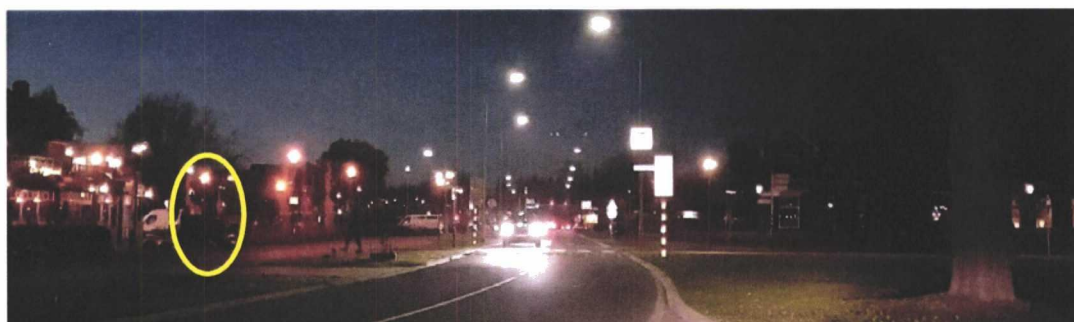
Figuur 6: op deze locatie aan de centrumzijde loopt een voetganger in een donker gedeelte, waardoor deze nauwelijks te zien is

Voor de zichtbaarheid van de weggebruikers in het donker wordt geadviseerd om nader onderzoek uit te voeren naar de verlichting van met name de centrumzijde van de oversteek. Hier is een gedeelte van het voetpad tussen de oversteek en de Schaepsmarkt minder verlicht dan de omgeving, waardoor voetgangers hier slecht waargenomen worden. Verbetering van de zichtbaarheid van naderende voetgangers zorgt ervoor dat automobilisten deze tijdiger kunnen waarnemen.

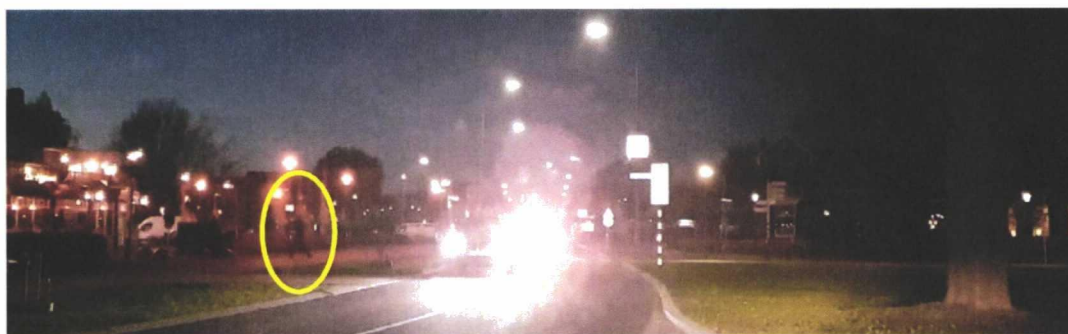
*Figuur 7: het licht op de oversteek – van het tegemoetkomende verkeer – en daarnaast de voetganger die nadert vanaf het centrum*

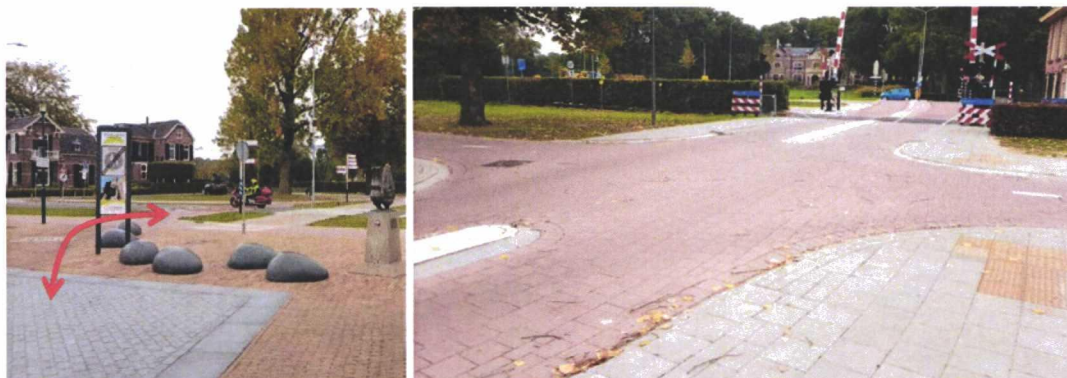
Ter hoogte van de ingang naar voetgangersgebied liggen betonnen 'ziteieren' om het voetgangersgebied af te bakenen. De eieren zijn zodanig gesitueerd dat de fietsers in de richting van de fietsoversteek worden geleid, om daarmee te voorkomen dat ze oversteken bij het zebrapad (zie figuur 8).

Aan de oostzijde van de oversteek ligt een kruising van fietspaden (zie figuur 9). Op gedeelten van het fietspad nabij de overweg zijn middengeleiders in het fietspad aangebracht, die de fietsers naar hun eigen weghelft geleiden. De voorrang tussen de fietspaden onderling is niet geregeld. Deze voorrangssituatie sluit aan bij de richtlijn die zegt dat bij een kruispunt van twee solitaire fietspaden gelijkwaardigheid het uitgangspunt is<sup>5</sup>.

*Figuur 8 (links): Ziteieren tussen Schaepsmarkt en de oversteek*

*Figuur 9 (rechts): De kruising van fietspaden nabij de spoorwegovergang*

De fietsers die vanaf de Schaepsmarkt richting de oversteek gaan, kunnen in de huidige situatie in een directe lijn richting de fietsoversteek rijden (zoals te zien is in figuur 8). Deze vormgeving is gemaakt om te voorkomen dat fietsers op het zebrapad terecht komen, maar heeft als nadeel dat fietsers met een redelijke snelheid de oversteek naderen. Om de verkeersveiligheid te verbeteren, is het gewenst om de snelheid van de naderende fietser vanuit het centrum te verlagen. Dit kan worden gedaan door de ziteieren te verplaatsen en/of andere fysieke elementen toe te passen en daarmee een fietsroute vanaf het plein richting de oversteek te creëren, die minder in één rechte lijn ligt en die de fietser dwingt om af te remmen.

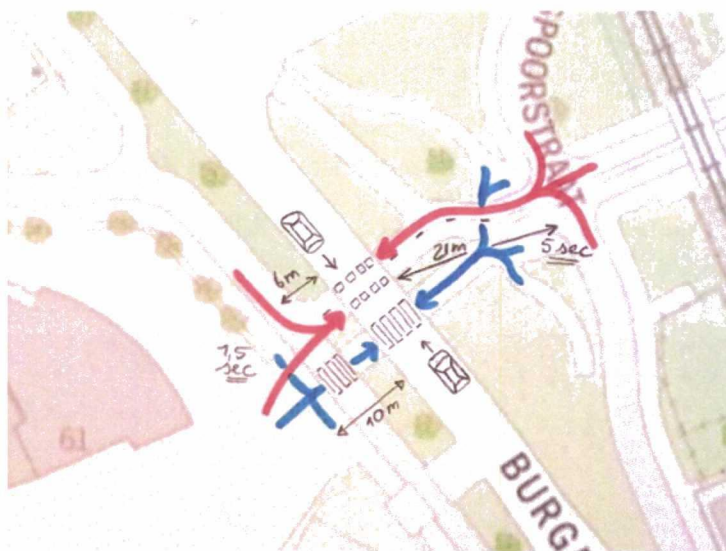
Het valt op dat de fietspaden dicht langs de oversteeklocatie met de Burgemeester Kuntzelaan liggen (zie figuur 10). Dit is met name het geval bij het fietspad aan de centrumzijde van de weg. Hier zit 4,5 meter tussen fietspad en rijbaan. Bij een snelheid van de fietser bij een oversteek van circa 10 km/uur is een fietser vanaf het westelijk gelegen fietspad binnen 2 seconden bij de oversteek. In de praktijk rijden er ook fietsers met een hogere snelheid naar de oversteek en zijn ze dus binnen nóg kortere tijd op de oversteek. Bovendien komen de fietsers vanuit het centrum vanuit een richting die niet goed zichtbaar is vanaf de rijbaan. Fietsers uit deze richting komen daardoor vrij plotseling in het zicht van de automobilisten.

Automobilisten die de oversteek naderen met een snelheid van 30 km/uur (8,33 meter per seconde), hebben een remweg van 8 meter (oftewel ca. 1 seconde) om tot stilstand te komen. Met één seconde reactietijd daarbij opgeteld, heeft de automobilist dus (minimaal) 2 seconden nodig om op tijd te kunnen stoppen om voorrang te verlenen. De automobilist moet

de kruisende fietser of voetganger dus minimaal 2 seconden van tevoren kunnen waarnemen om veilig te stoppen voor de oversteek. Aangezien de fietsers gezien de korte afstand tussen het fietspad en de rijbaan binnen 2 seconden op de oversteek rijden, kan het voorkomen dat de automobilist de fietser te laat waarneemt om veilig en op tijd te kunnen stoppen. Bij de schouw van de situatie is verschillende keren waargenomen dat auto's hard moesten remmen om nog voor de oversteek stil te staan.

Volgens de 'Ontwerpwijzer fietsverkeer'<sup>6</sup> hebben fietsers voor het oprijden van de kruising 50 meter uitzicht op de rijbaan nodig om te kunnen inschatten of ze kunnen oversteken (zie figuur 10 en 11). Voordat de fietsers de kruising oprijden, is deze afstand van de rijbaan te overzien. Het overzicht voor het fietsverkeer is daarmee voldoende, maar de rijtijd van een fietser die vanuit het centrum komt – vanaf het moment dat deze het plein verlaat ter hoogte van de eieren totdat hij bij de oversteek is – is zo kort dat er weinig tijd is om goed uit te kijken. Daarnaast is het voor de fietser die vanaf de zijde van de Kapteijnstraat komt lastig om achterom te kijken naar het verkeer op de Burgemeester Kuntzelaan.

Figuur 10: Overzicht van voet- (rood) en fietsrichtingen (blauw) met afstanden en tijden

Om de oversteeklocatie overzichtelijker te maken, zou er meer ruimte tussen de rijbaan en de fietspaden moeten liggen, om voldoende uitzicht op naderend verkeer te creëren. Om dit te bereiken moet de rijbaan naar het noordoosten uitgebogen worden. Verkeersdeelnemers kunnen elkaar in deze situatie tijdig waarnemen en beter reageren op elkaar. Een schets hiervan is weergegeven in figuur 19, waarbij de blauwe lijn de rijbaan is en de rode lijnen de voet- en fietspaden zijn.

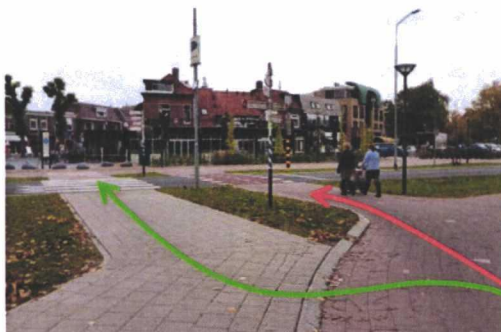
Uit het gedane onderzoek blijkt dat de oversteeklocatie en het toeleidende fietspad vanaf de spoorwegovergang niet door iedereen op dezelfde manier wordt gebruikt. Zo valt op dat enkele voetgangers vanaf de spoorwegovergang naar het centrum toe (oost naar west), niet over het voetpad, maar via het fietspad lopen (zie figuur 12).

*Figuur 12: Voetgangers lopen op het fietspad*

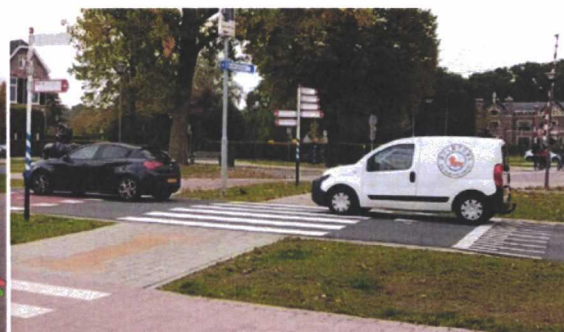
Opvallend is dat auto's elkaar soms 'volgen' bij de oversteek (zie figuur 13): bestuurders rijden dicht achter hun voorganger wanneer deze de oversteekplaats passeert, waarbij het de vraag is of ze zelf goed hebben gezien dat er geen fietsers en voetgangers aankomen.

*Figuur 13: Auto's 'volgen' elkaar*

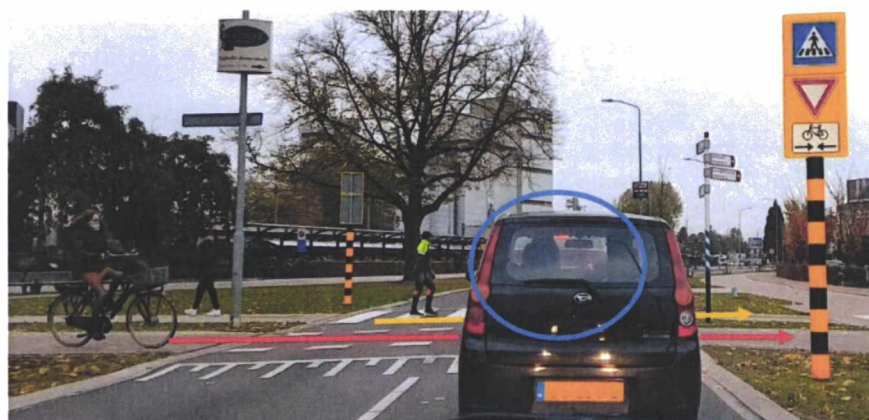
De dynamische en complexe situatie wordt geïllustreerd in figuur 14. Een autobestuurder heeft het overstekende verkeer niet goed overzien of ingeschat en staat op de fietsoversteek stil voor het zebrapad. Hij of zij laat de fietser en voetganger langs zijn auto gaan, maar dit leverde wel een gevaarlijke situatie op. Regelmatig is waargenomen dat auto's óp de zebra of op het fietspad stil kwamen te staan om een voetganger of fietser voor te laten gaan.

*Figuur 14: De autobestuurder vóór dit voertuig staat óp de fietsoversteek stil*

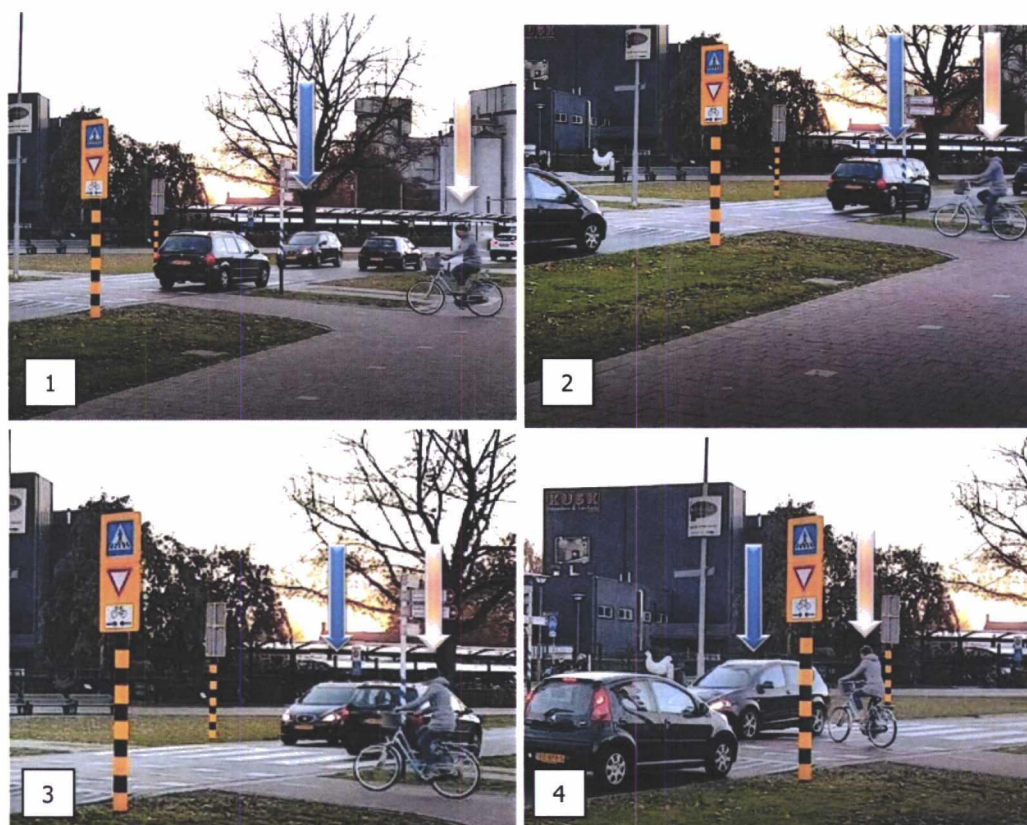
Een andere waargenomen gevaarlijke situatie ontstond toen een automobilist geen voorrang verleende en rakelings voor de fietser op de oversteek langs reed (zie figuur 15). Waarschijnlijk heeft het tegemoetkomend autoverkeer het zicht op de fietser belemmerd. Er was gedurende een kort moment de mogelijkheid om de fietser waar te nemen (foto 1), maar daarna wordt het zicht op de fietser belemmerd door andere auto's (foto 2 en 3), waarna de fietser 'ineens' tevoorschijn komt. In dit geval zorgt de hoeveelheid verkeer in twee richtingen voor een beperking van de zichtbaarheid van de overstekende fietsers en voetgangers.

Figuur 15: Waargenomen gevaarlijke situatie: auto vanuit de richting station (aangeduid met blauwe pijl) verleent geen voorrang aan fietser, vermoedelijk doordat zicht op fietser werd belemmerd door tegemoetkomende auto's

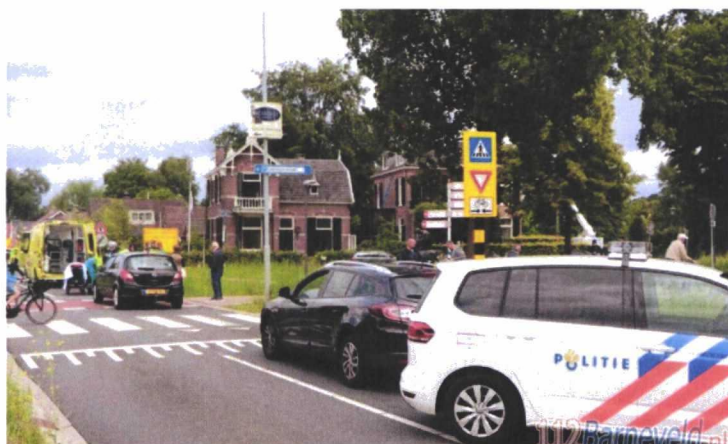
In de verkeersongevallenregistratie van Viastat is één ongeval bekend sinds de nieuwe inrichting is gerealiseerd. Dit was op 13 juni 2018, waarbij een wielrenster gewond was geraakt na een aanrijding met een personenauto (zie figuur 17)<sup>9</sup>. De personenauto had voorrang moeten verlenen, maar zag het slachtoffer over het hoofd. De fietser is met letsel naar het ziekenhuis gebracht. In de registratie worden niet alle ongevallen opgenomen. In november is een ongeval tussen een scooter en een personenauto gebeurd<sup>10</sup>. Op basis van deze gebeurtenissen, kan niet direct worden gezegd dat er sprake is van een verkeersonveilige locatie.

Figuur 17: Ongeval ter hoogte van de oversteek op 13 juni 2018

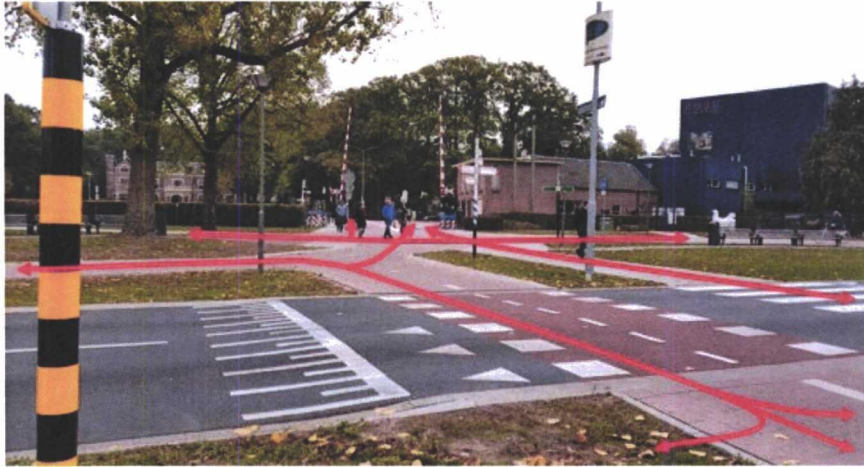
Er zijn bij de gemeente de afgelopen tijd meerdere meldingen van weggebruikers binnengekomen met betrekking tot de verkeersveiligheid van de oversteek en het toeleidende fietspad vanaf de spoorwegovergang. De klachten gaan over het feit dat men de oversteek en kruising lastig vindt te overzien en veel verkeersdeelnemers samen komen en elkaar kruisen (zie figuur 18). Daarnaast ook dat men het gevoel heeft beperkt zicht te hebben op aankomende fietsers vanuit verschillende richtingen. "Fietzers steken zomaar linksaf de oversteek over, zonder hun hand uit te steken." Deze genoemde aspecten zijn tijdens de situatieschouw ook waargenomen. Daarbij leidde dit in meerdere situaties tot een bijna-ongeval.

*Figuur 18: Fietzers en voetgangers komen vanuit veel verschillende richtingen naar de oversteek*
