# BEA Binnenhof Barneveld

Een Bomen Effect Analyse bij  
himalayaberken in de buitenruimte van Binnenhof Barneveld

27 september 2022

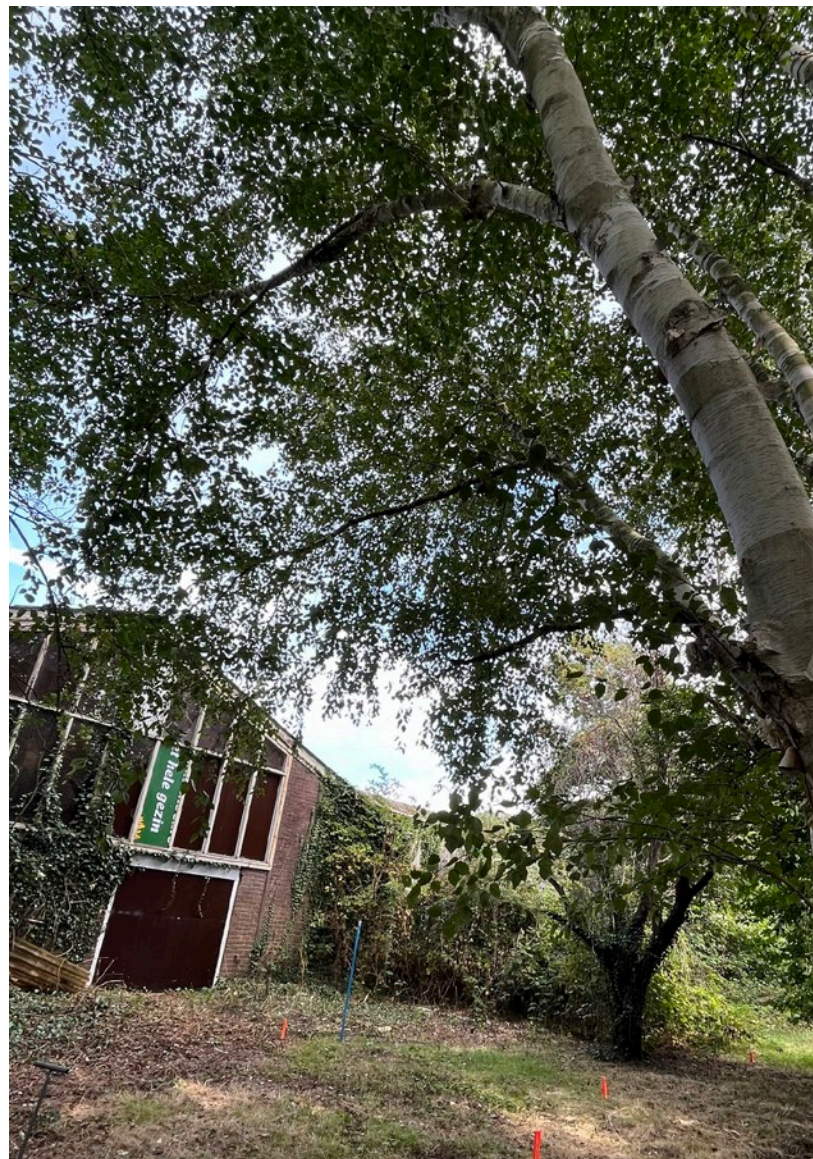
Met een kroondiameter van bijna 20 m een imposante verschijning.

De drie laagvertakte stammen hebben (op 130 cm) een stamdiameter van 77 resp. 59 en 30 cm. De drie bomen vormen gezamenlijk één kroon met een kroondiameter van bijna 20 m.

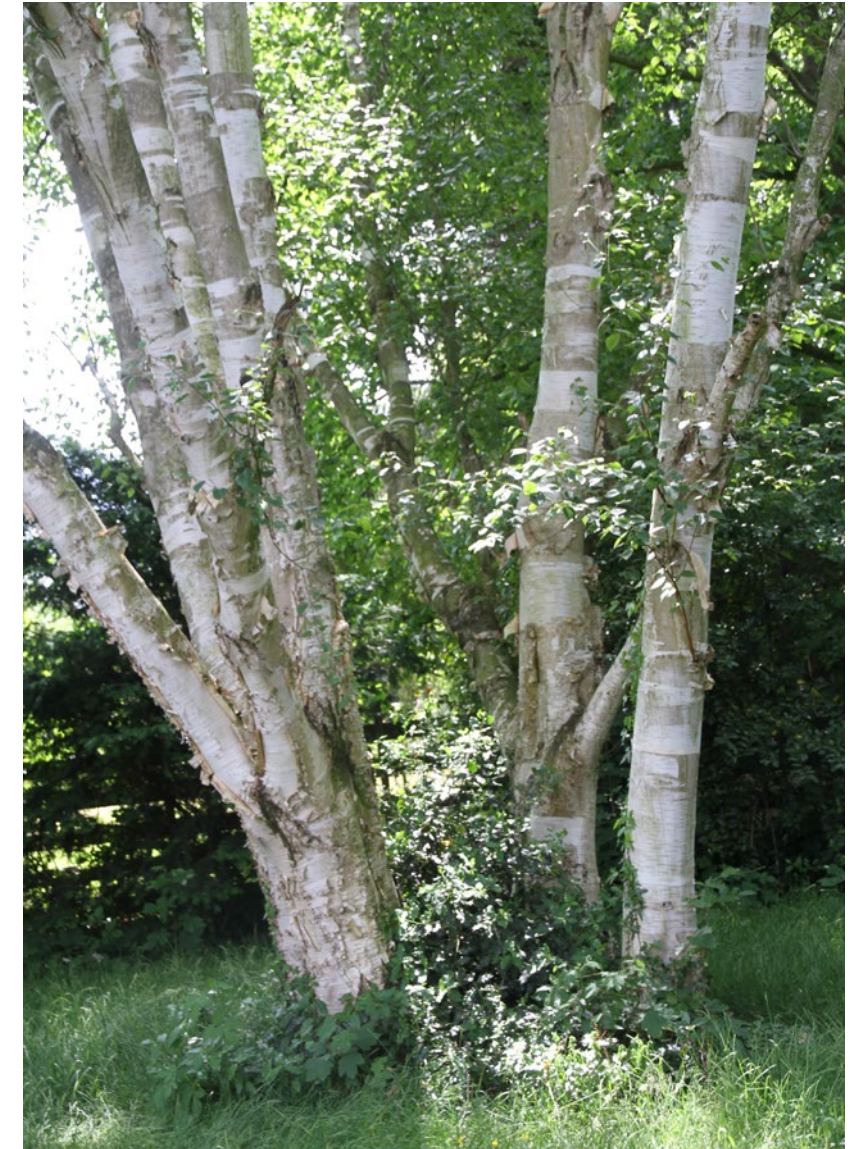
Een markante verschijning met de drie witte stammen.

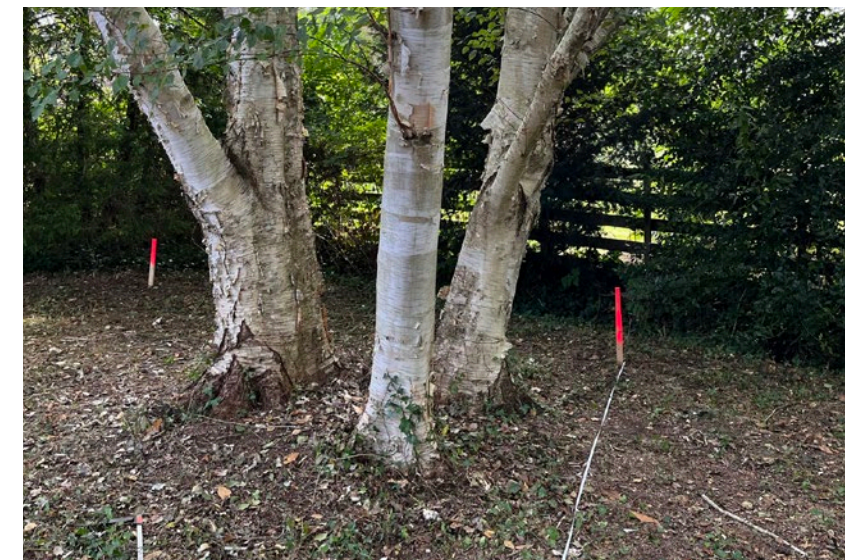
Drie laagvertakte stammen.

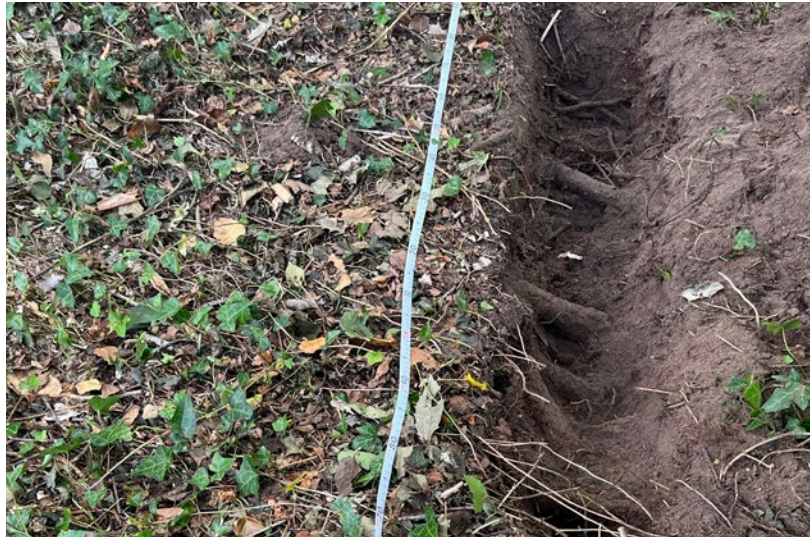
Er is binnen de kroonprojectie sprake van zeer intensieve, dunne beworteling. De wortels zijn, overeenkomstig de soorteigenschappen van berken, overwegend niet erg dik (< 4 cm).

Een fijnmazig net van wortels binnen de kroonprojectie.

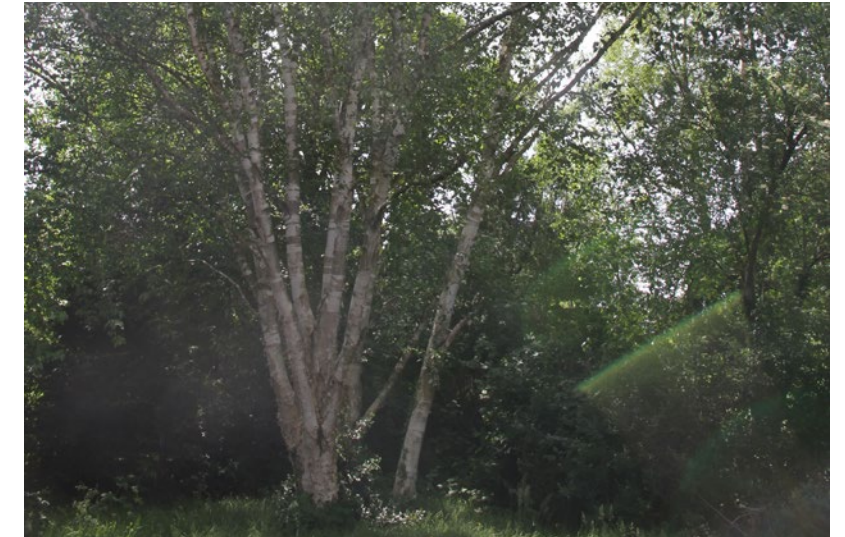
De 3 stammen vertakken laag, zodat het een 7-stammige boom lijkt.

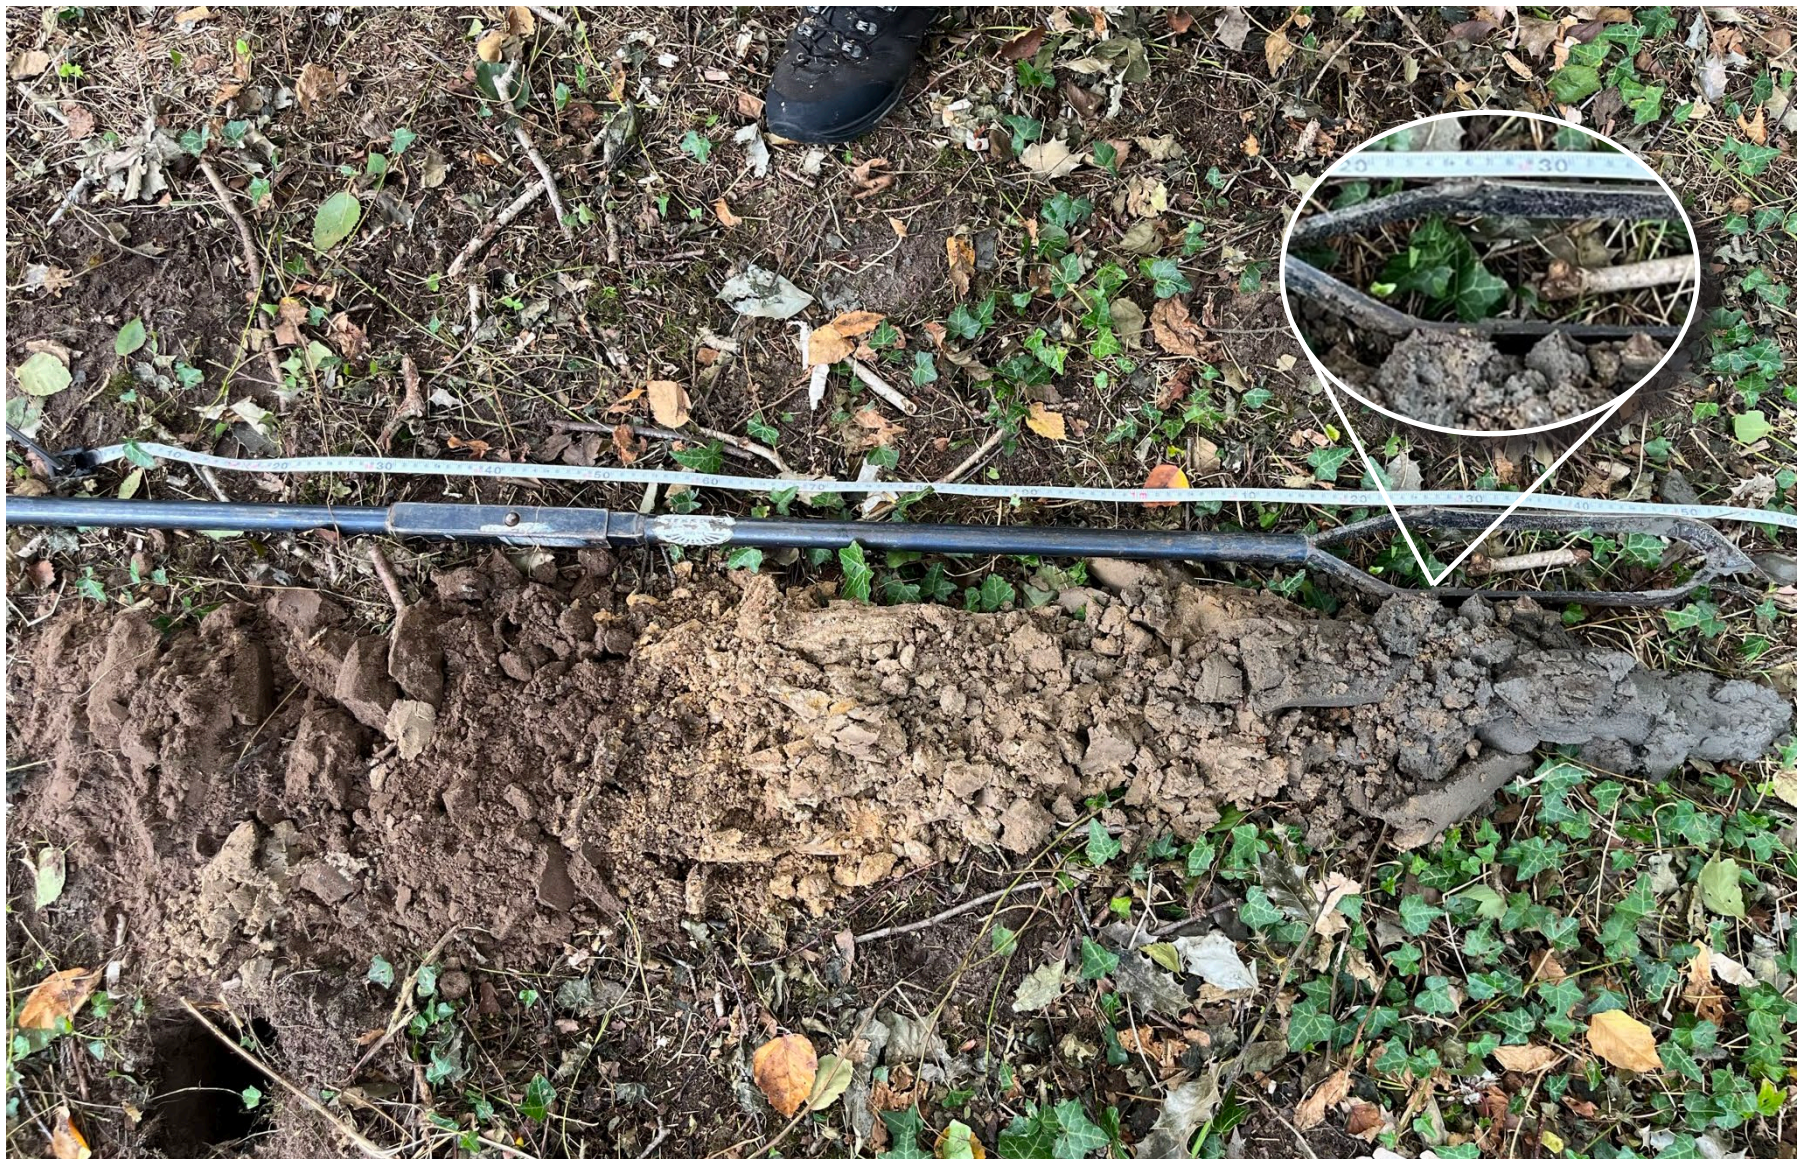
De eerste 40 cm van de bodem bestaat uit matig humeus fijn zand. Daaronder humusarm fijn zand. De doorwortelbare diepte is ongeveer 135 cm.

Grondwater bevindt zich op 135 cm beneden het maaiveld, zoals op de hiernaast weergegeven foto onderaan te zien is.

Bodemprofiel: Matig humeus fijn zand (40 cm), daaronder humusarm fijn zand, en een grondwaterstand van 135 cm beneden maaiveld.

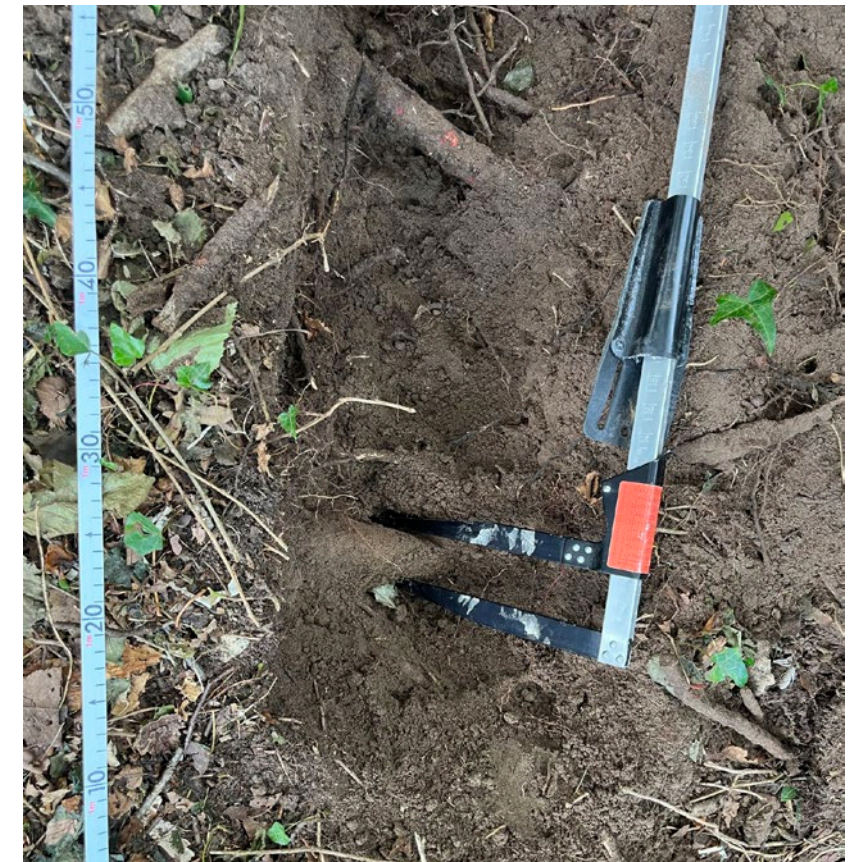
Proefsleuf 1.

In proefsleuf 1 is een groot aantal vrij dikke wortels aangetroffen. In de regel mogen wortels met een dikte van meer dan 6 cm niet worden verwijderd. De dikst gemeten wortel is 5 cm. De wortels hebben echter een dermate grote dichtheid, dat deze niet zonder meer kunnen worden afgezaagd op zo korte afstand van de boom.

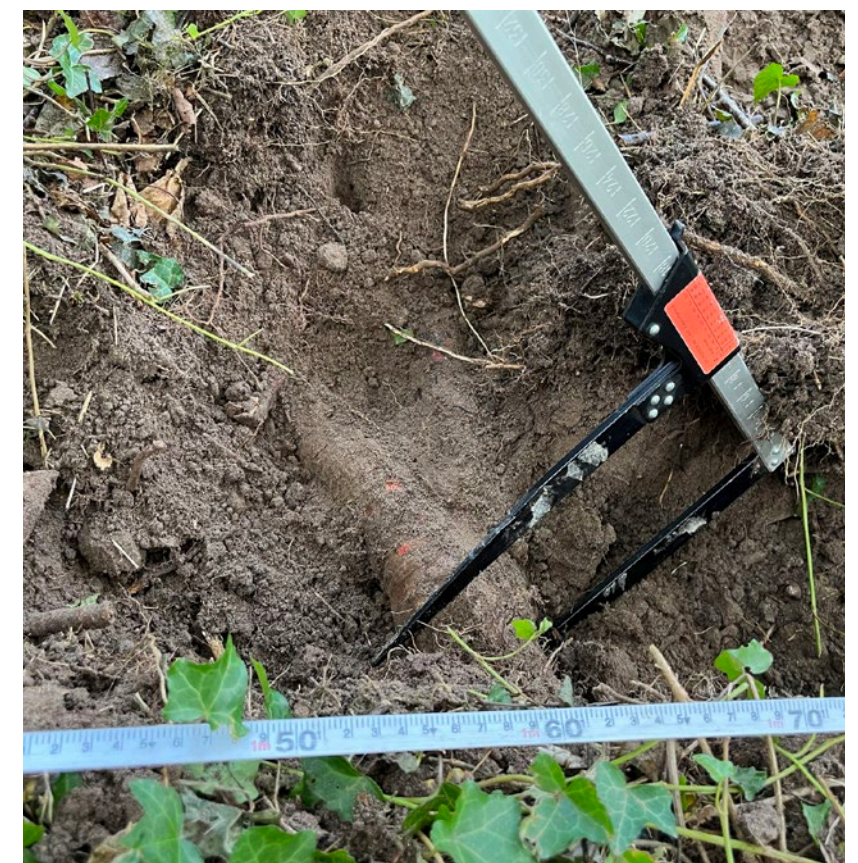
Proefsleuf 2.

In proefsleuf 2 is een wortel van 10 cm dik aangetroffen. Deze vertakt

net buiten de proefsleuf in 2 wortels van 4 à 5 cm.

Om de cunetten te graven zouden belangrijke gestelwortels moeten worden geamputeerd (waaronder de wortel van 10 cm), en vindt er een zeer forse reductie van de doorwortelbare ruimte plaats.

De beoogde opsluitband noordelijk van de boom (ter plaatse van proefsleuf 2) dient minimaal 1 m op te schuiven.

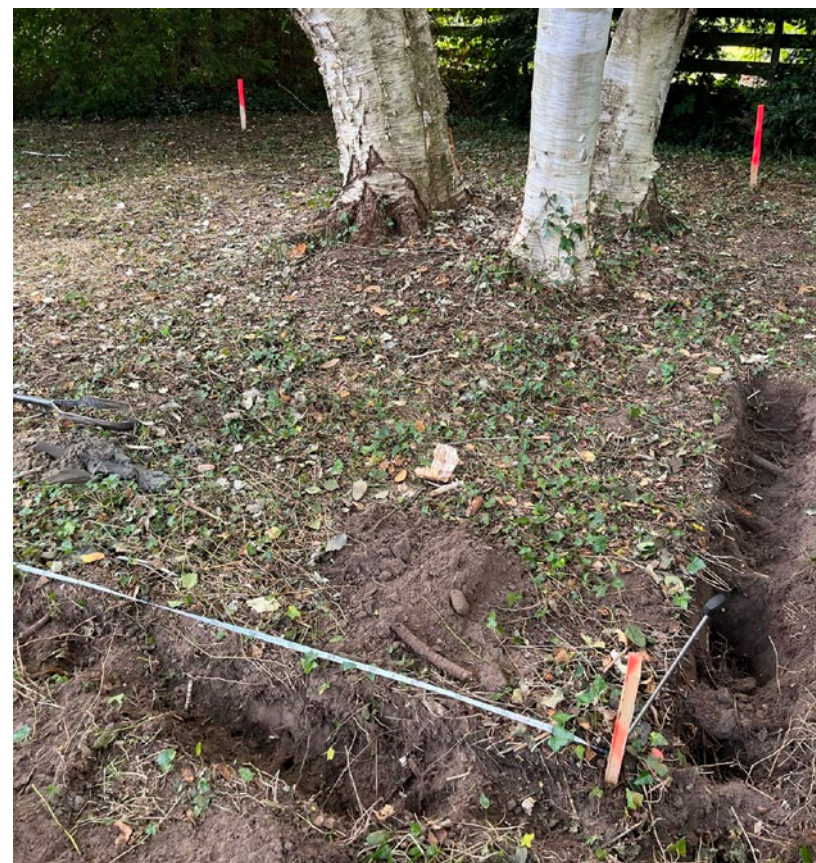
Aanbrengen van opsluitbanden t.p.v. de proefsleuven is niet mogelijk.

Geadviseerd wordt om de verharding uit te voeren als open verharding. Als voorbeeld worden Eco Plus Roosters van TONN Nederland genoemd. Deze 6 cm dikke roosters kunnen worden aangebracht op een beperkt cunet van ca. 10 cm. De bodem kan derhalve intact worden gelaten.

De roosters kunnen opgesloten worden met perkoenpalen in plaats van banden, zodat er geen schade aan de wortels optreedt.

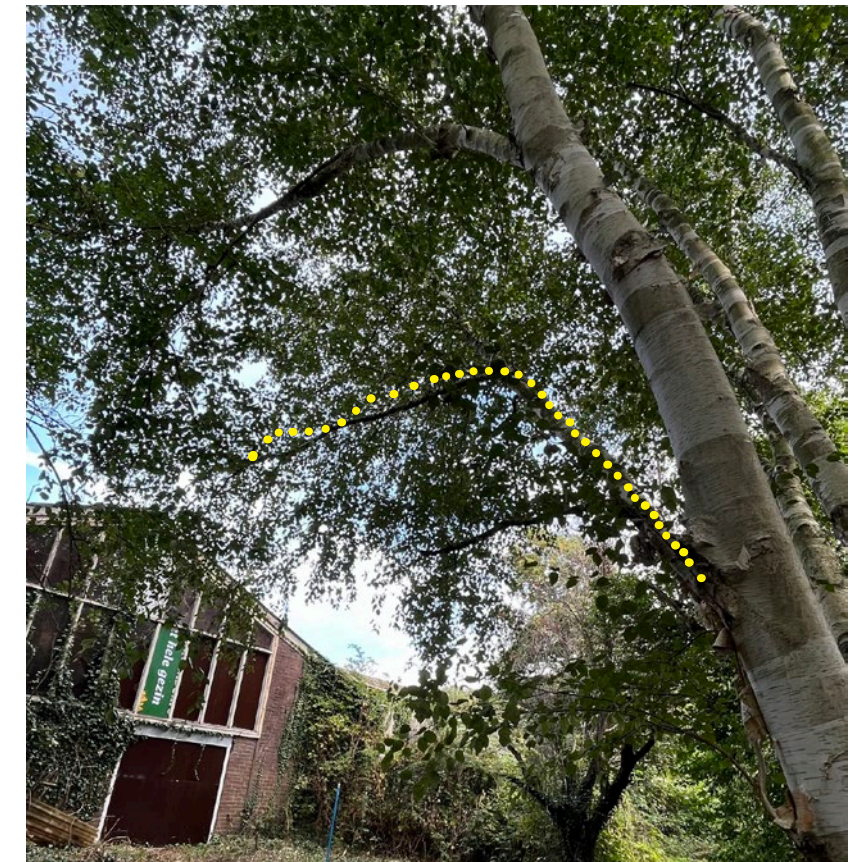
Te verwijderen tak met onderhoudssnoei.

Met regulier onderhoudssnoei is het benodigde profiel van de vrije ruimte te verkrijgen. Randvoorwaarde is wel dat er geen takken met een diameter van 10 cm of meer mogen worden gesnoeid.

Voorafgaand aan de bouw moet de genoemde onderhoudssnoei worden uitgevoerd.

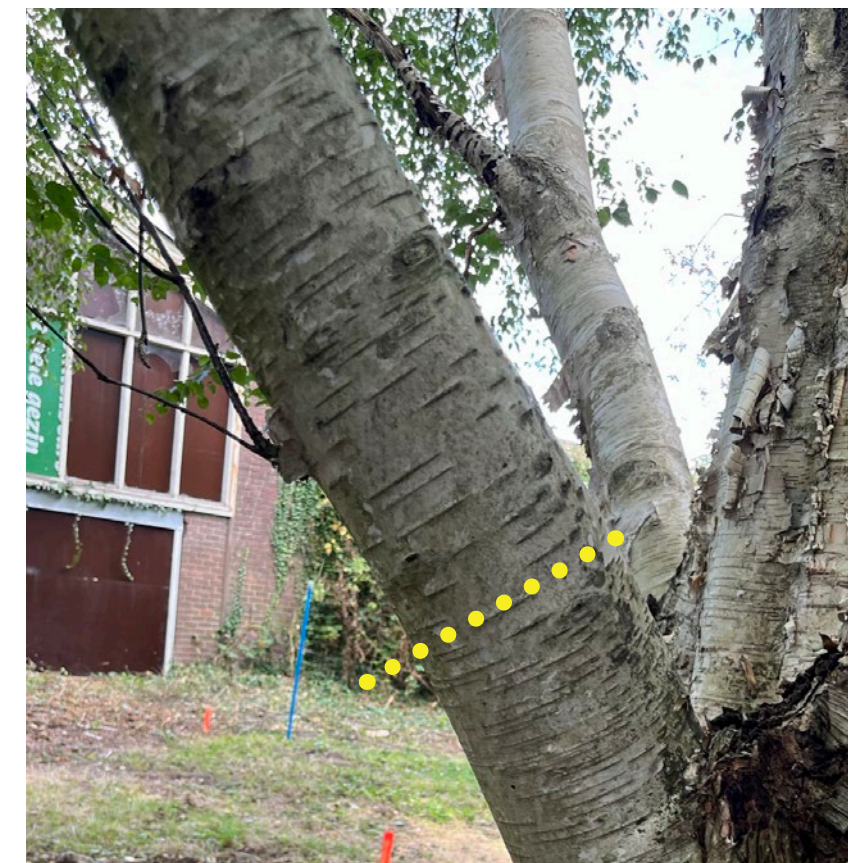
De bomen zijn te indiceren als risicoboom vanwege grof dood hout. Dit is echter eenvoudig te verhelpen, zodat er sprake is van een zgn. tijdelijk risico.

Te verwijderen dode gesteltak. Let op: Tak moet ruim buiten takkraag afgezaagd worden.
