# Bomen Effect Analyse 7 bomen

Boogstraat Heesch

Zeeland, mei 2021

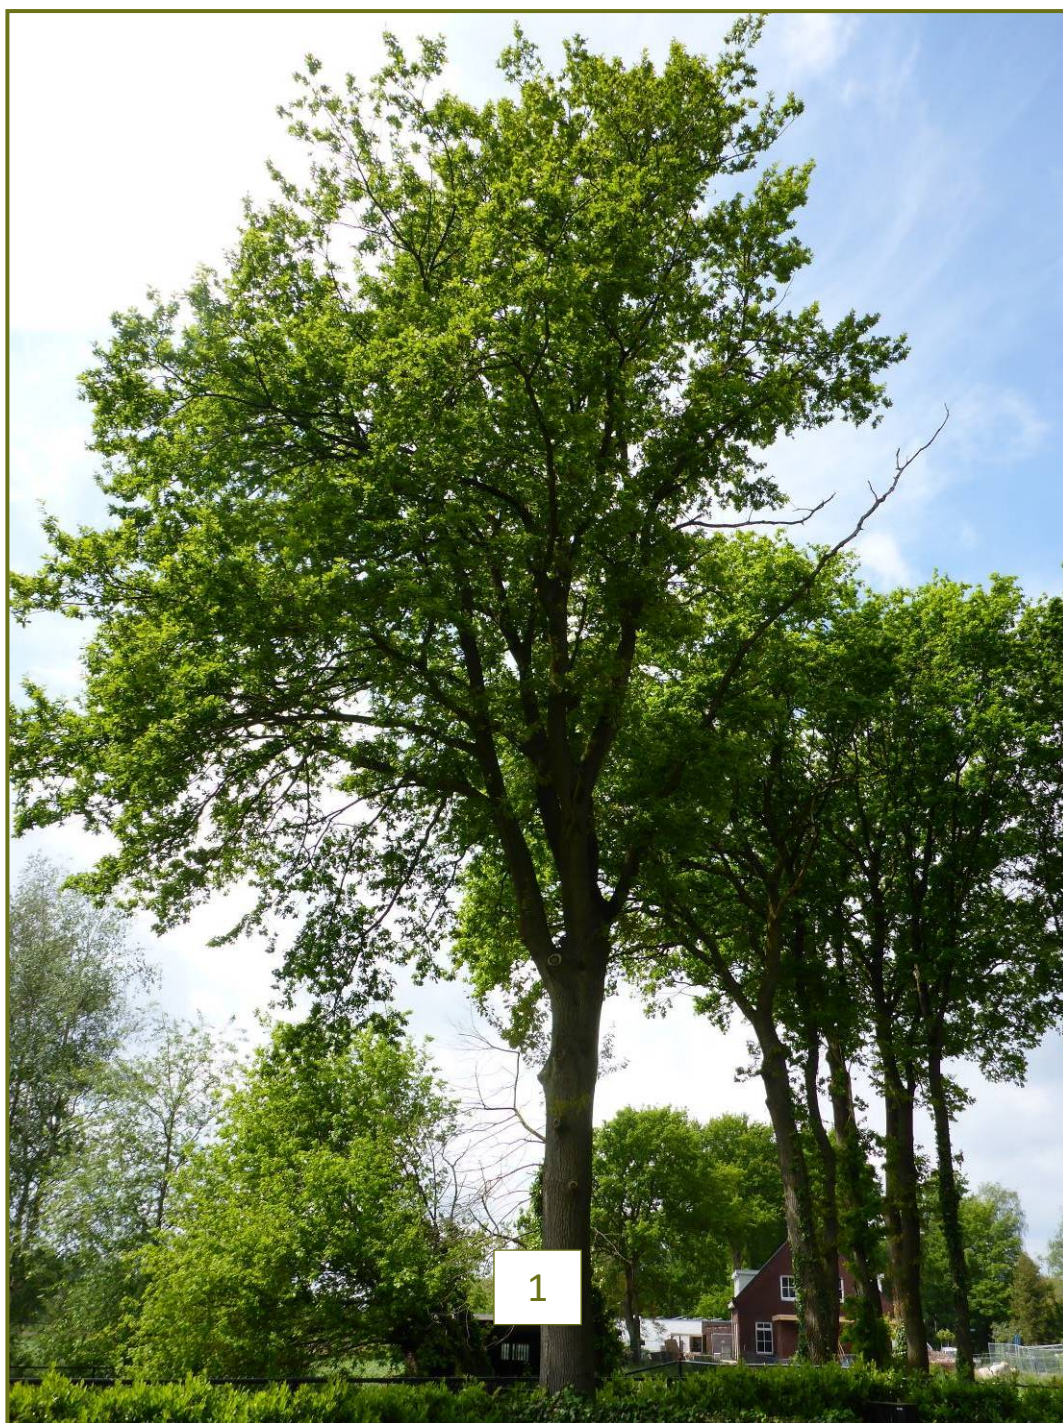
Afbeelding 2. Boom 1

Bij boom 1 groeien veel wortels in belendend perceel. Deze wortels zijn ernstig aangetast door vraat of maaischade. Naast boom 1 heeft in het verleden ook een andere boom gestaan. Daardoor is de kroon eenzijdig ontwikkeld en kaler aan de noordzijde. De boom is vooralsnog wel veilig. De kroon zal zich aan de noordzijde erg langzaam herstellen in verband met de beperkte hoeveelheid licht.

In verband met de beschadigde wortels en de eenzijdige kroon wordt geadviseerd boom 1 te kappen.

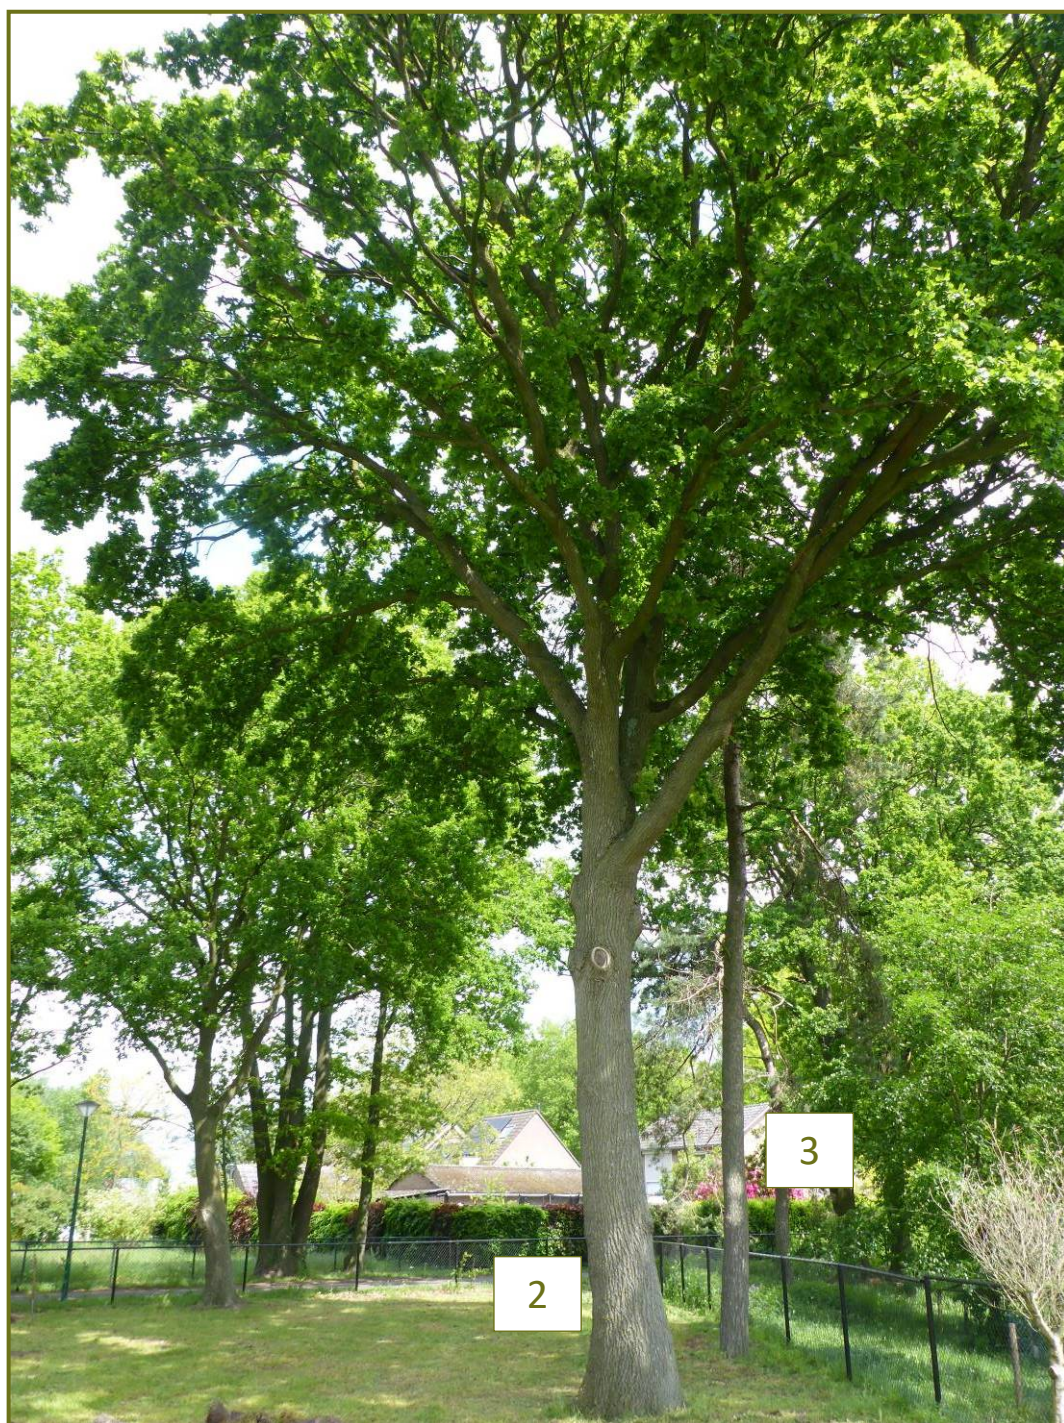
Afbeelding 3. Bomen 2 en 3

De grove den groeit licht scheef en grotendeels in de kroon van zomereik 2.

Geadviseerd wordt boom 2 te behouden en in te passen in het ontwerp.

In verband met de scheefstand en ingegroeide kroon in boom 2 wordt geadviseerd boom 3 te kappen.

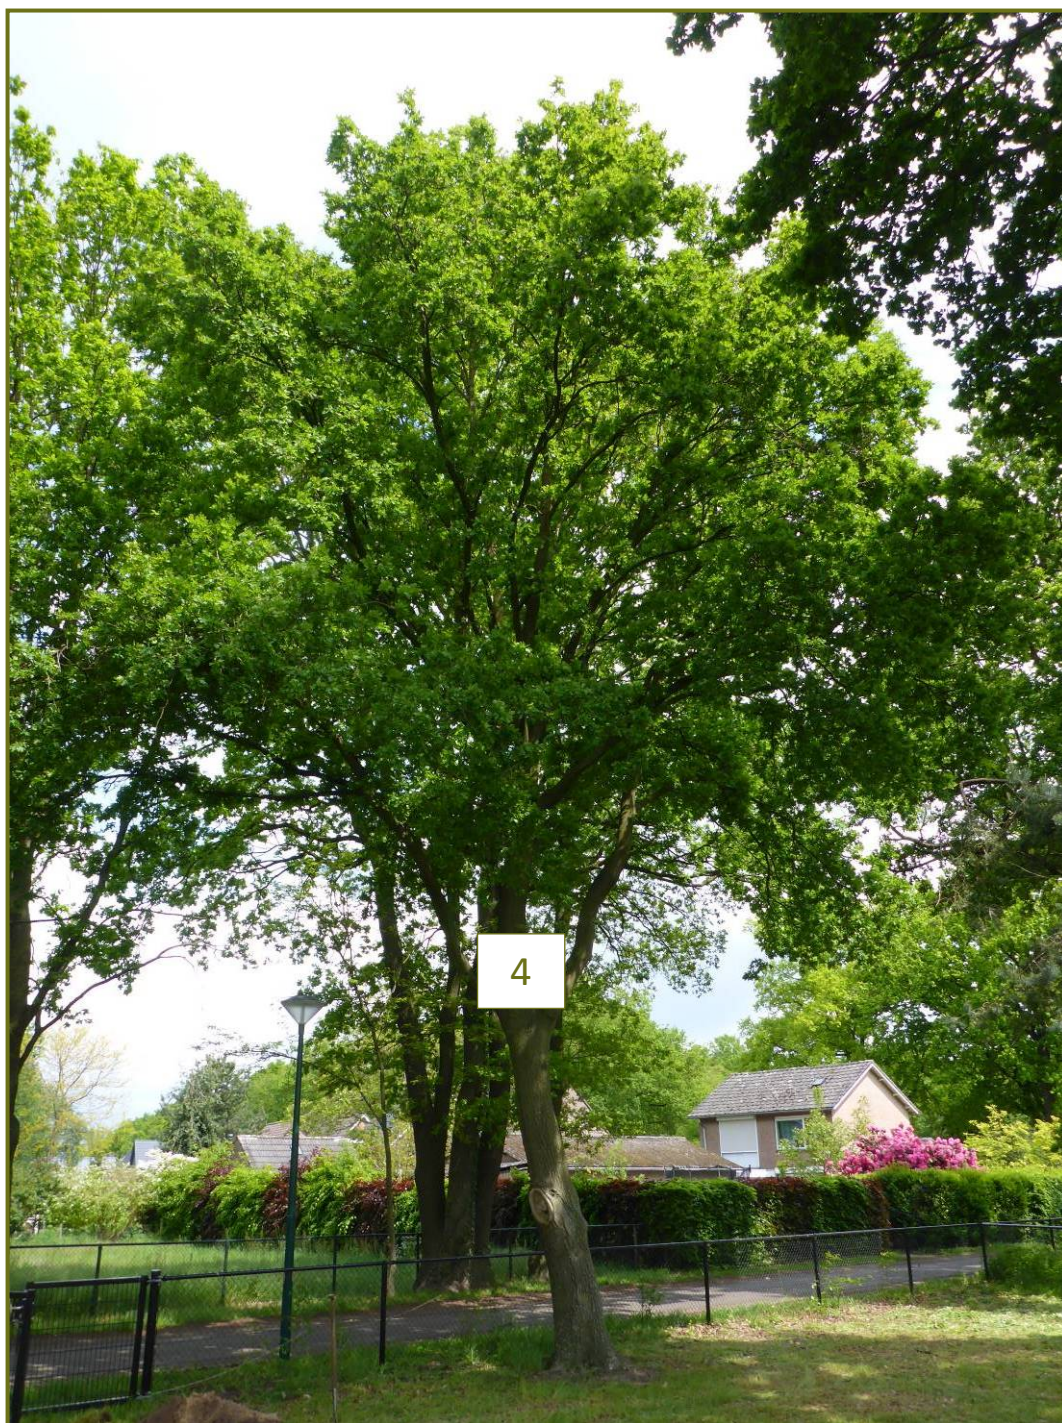
Afbeelding 4. Boom 4

Boom 4 heeft een grote oude snoeiwond. Deze is echter goed afgegrensd en al bezig met overgroeiing.

Geadviseerd wordt de resterende bomen te behouden. Voorafgaand aan de werkzaamheden op het terrein dienen de bomen inclusief onverharde groeiplaatsen te worden beschermd door middel van bouwhekken.

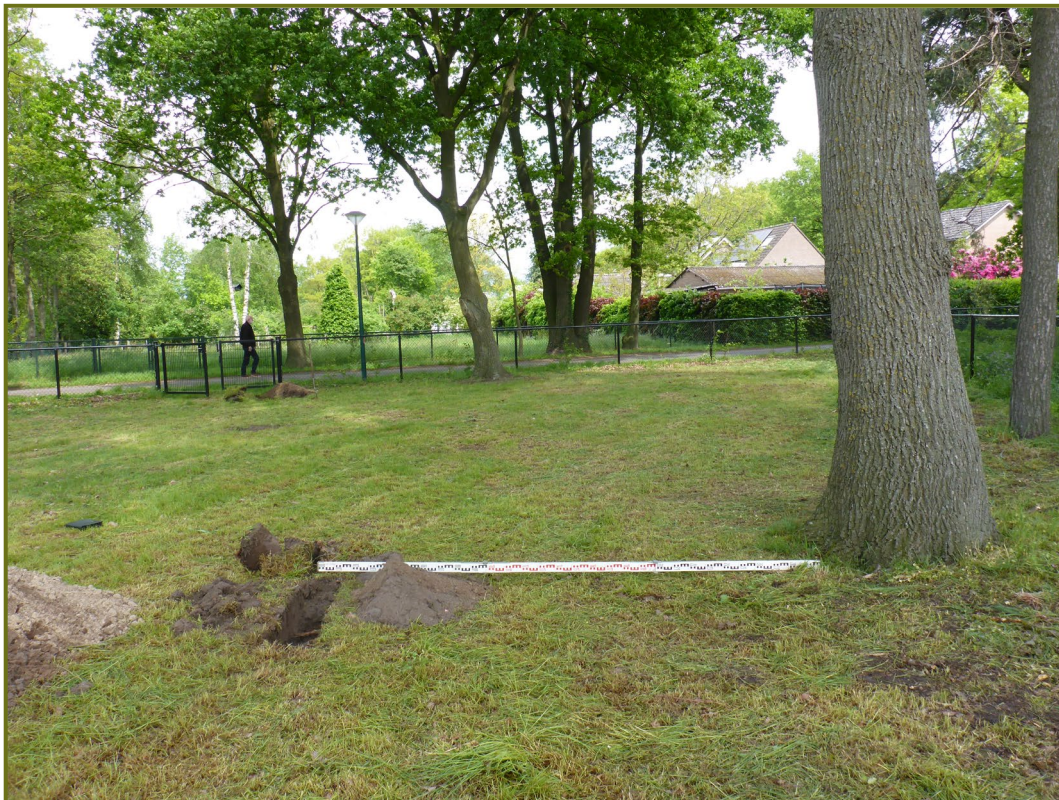
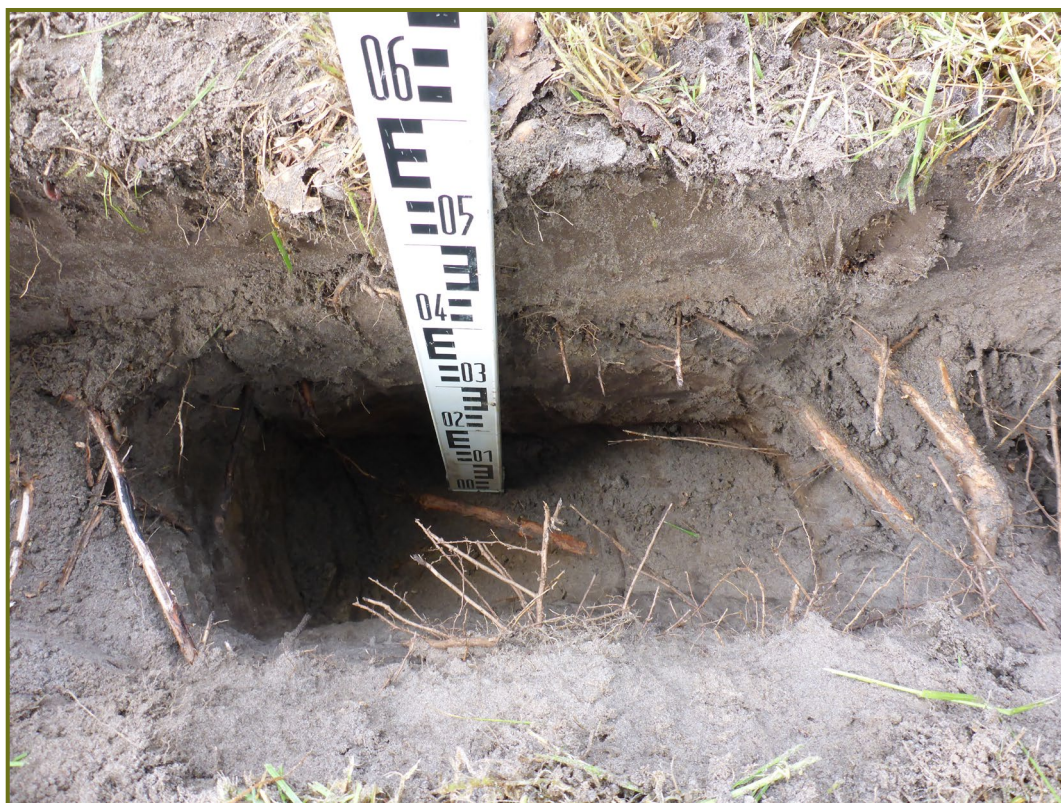
Afbeelding 8. Profielkuil 1 bij boom 2

In de profielkuil is donkerbruin humeus zand aangetroffen tot 50 cm beneden maaiveld. Dieper graven is niet mogelijk vanwege intensieve beworteling.

Er zijn gelijkmatig verdeeld in de profielkuil veel fijne wortels aangetroffen. Daarbij zijn drie wortels van 3, 4 en 5 cm in diameter aangetroffen. Deze grotere wortels groeien hier vanaf 30 tot 50 cm beneden maaiveld.

Graafwerkzaamheden op deze afstand resulteren in een percentage wortelverlies van > 20 %. Dit percentage is onacceptabel en heeft een structurele conditievermindering tot gevolg.

Daarvoor dient ten minste de afstand van de verharding op 5 meter uit het hart van boom 2 te worden gesitueerd.

Bij de graafwerkzaamheden dient een bomendeskundige aanwezig te zijn, die ervoor zorgt dat eventueel aanwezige wortels vakkundig worden afgezet.

Ter compensatie van enig wortelverlies, wordt geadviseerd 15 groeipijlers binnen de kroonprojectie te boren tot 1,75 meter diep en te vullen met compost/bomengrond.

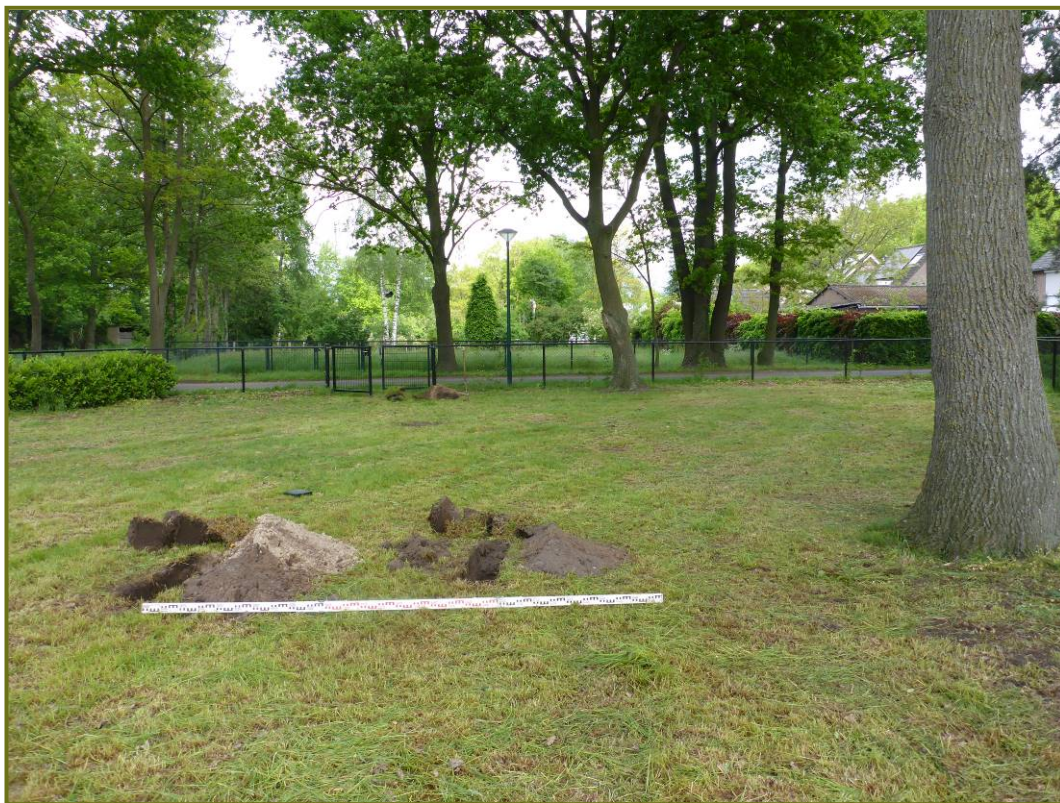
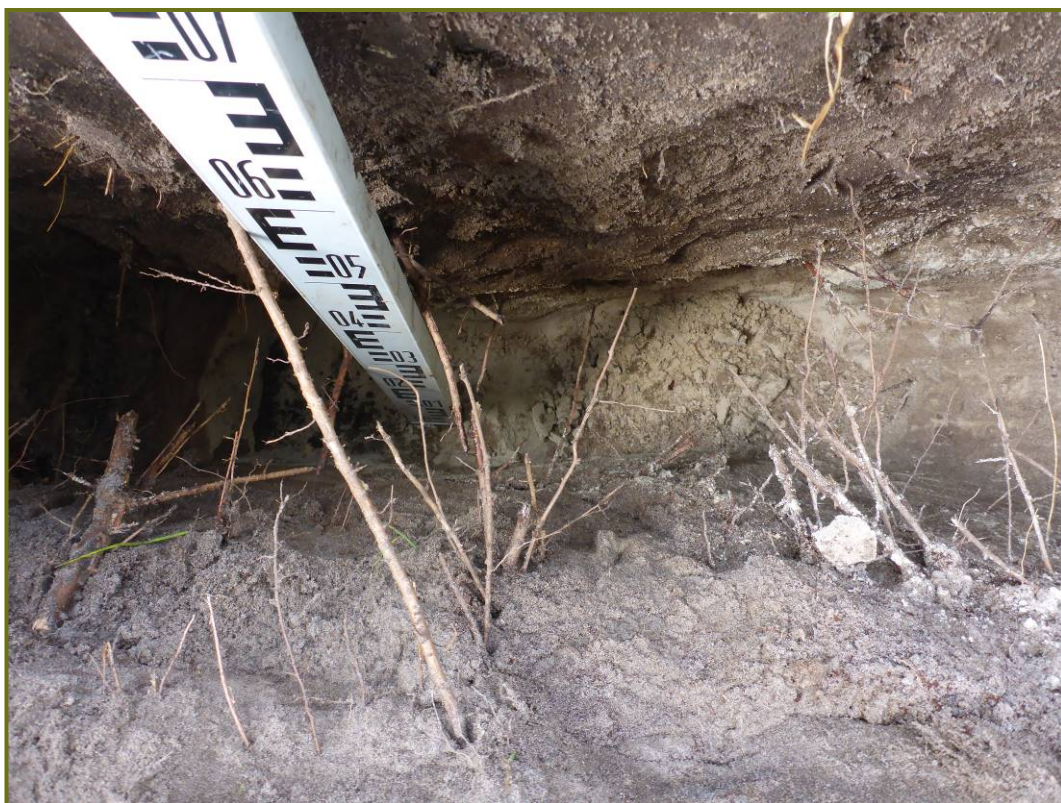
Afbeelding 10. Profielkuil 2 bij boom 2

In de profielkuil is donkerbruin humeus zand aangetroffen tot 75 cm beneden maaiveld. Daaronder is alleen nog wit zand aangetroffen.

Er zijn gelijkmatig verdeeld in de profielkuil veel fijne wortels aangetroffen. Daarbij zijn enkele wortels van 0,5 tot 1,5 cm in diameter aangetroffen.

Wanneer de ontgraving plaats kan vinden vanaf 5 meter uit de stamvoet van de boom resulteert dit in een acceptabel percentage wortelverlies van < 15 %.

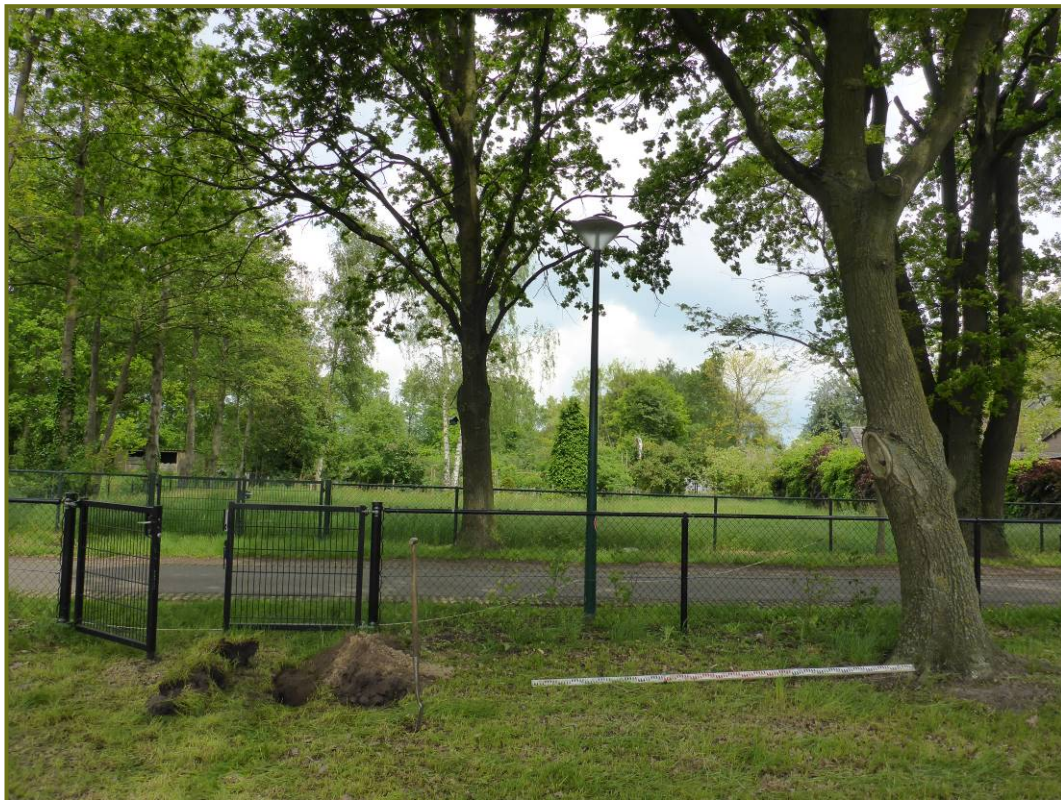
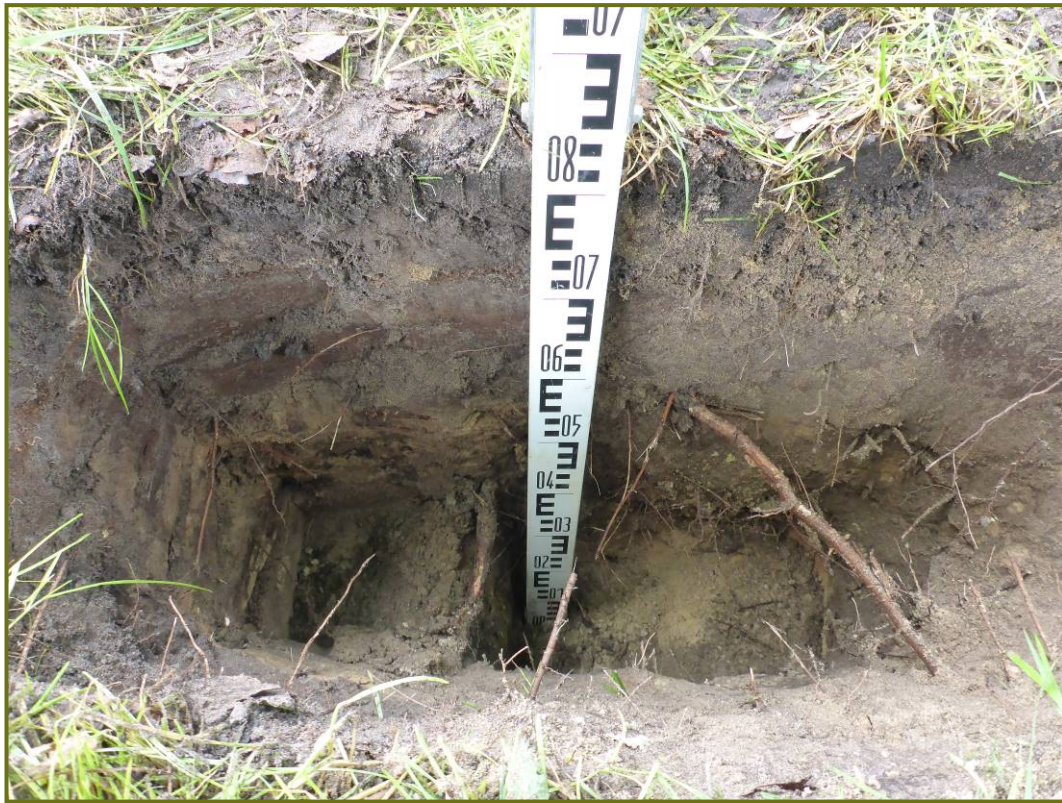
Afbeelding 12. Profielkuil 3 bij boom 4

In de profielkuil is donkerbruin humeus zand aangetroffen tot 75 cm beneden maaiveld. Daaronder is alleen nog wit zand aangetroffen.

Er zijn gelijkmatig verdeeld in de profielkuil enkele fijne wortels aangetroffen. Daarbij zijn twee wortels van 2,5 cm in diameter aangetroffen, vanaf 25 cm beneden maaiveld.

De inrit en parkeerplaatsen nabij boom 4 komen op circa 5 meter uit de stam van de boom. Graafwerkzaamheden op deze afstand resulteren in een percentage wortelverlies van 15 %. Dit percentage is acceptabel en heeft een lichte tijdelijke conditievermindering tot gevolg.

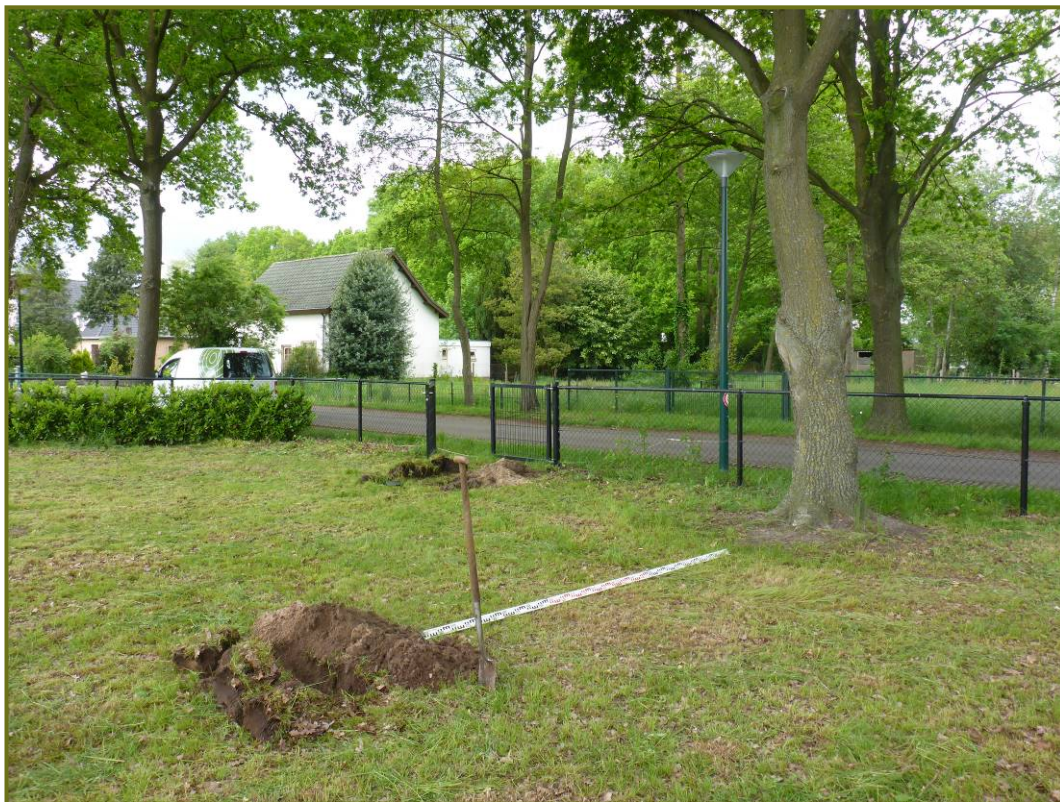
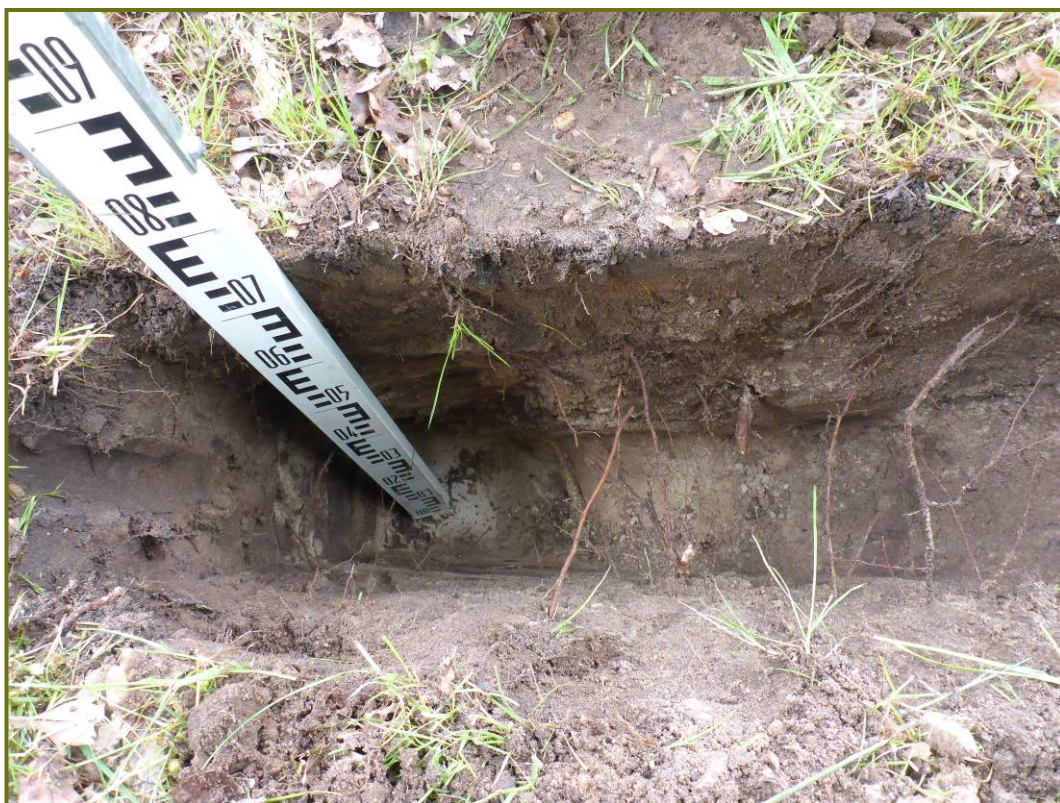
Afbeelding 14. Profielkuil 4 bij boom 4

In de profielkuil is donkerbruin humeus zand aangetroffen tot 75 cm beneden maaiveld. Daaronder is alleen nog wit zand aangetroffen.

Er zijn gelijkmatig verdeeld in de profielkuil enkele fijne wortels aangetroffen. Daarbij zijn twee wortels van 2,5 cm in diameter aangetroffen, vanaf 25 cm beneden maaiveld.
