## MEMO - INTERN

Aan : Kernteam Voldoende Water, Opdrachtgever en Portefeuillehouder  
Van : Saskia Smits en Leontine van der Wielen  
Onderwerp : Samenvattend memo WSA Knelpunten KRP, OCP (702038)

Datum : 18 mei 2018  
Nummer :

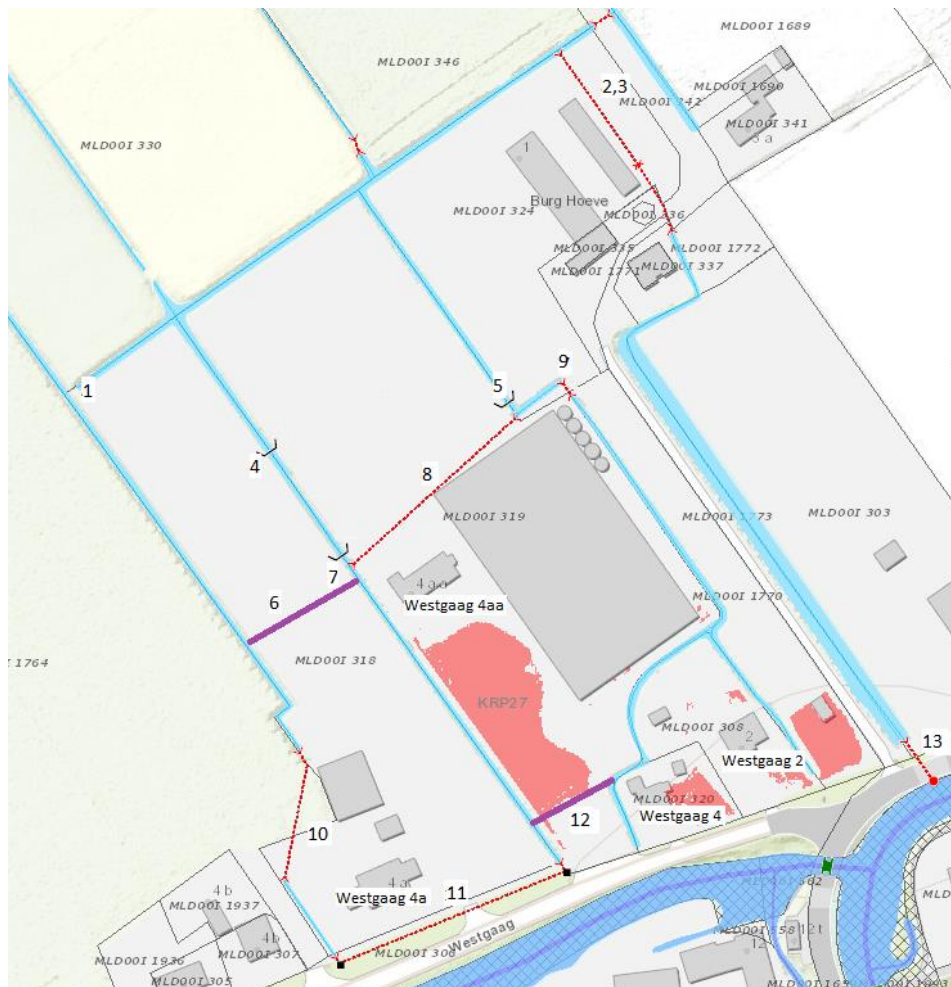
Figuur 2: Watersysteem KRP27.

KRP27 is een complex watersysteem met veel kunstwerken in een relatief klein gebied. Opstuwung van water bij Westgaag 2 en 4 is een bekend probleem. Uit de analyse blijkt dat de drooglegging erg laag is (10 centimeter), wat voor een hoge overstromingskans zorgt. Om het waterknelpunt op te lossen zijn meerdere maatregelen nodig, welke goed met alle bewoners en bedrijven afgestemd moeten worden. Het doel van de maatregelen is om het water beter te verdelen over de watergangen en de doodlopende watergang bij Westgaag 2 en 4 beter te laten afwateren op de rest van het systeem.

Na verder onderzoek van de mogelijke maatregelen wordt het volgende advies gegeven:

In overleg met de bewoners het maatregelenpakket opstellen bestaande uit:

- Nieuwe duiker 12 om afvoer vanuit het gebied te verbeteren, inclusief baggerschot.
- Baggerschot bij duiker 11 om doorstroming te behouden (raakt nu vaak verstopt)
- Aanpassen stuw 4 en 7 om snellere overstort te realiseren
- Vervangen duiker 9 in dam (of na overleg met eigenaar dam 9 optioneel verwijderen)
- Vervangen stuw 5

De volgende maatregelen niet uit te voeren:

- Vervanging duiker 8 (niet haalbaar ivm complexiteit terrein)
- Onderbemalingspomp bij stuw 5. Duiker 12 is een duurzamere oplossing
- Een nieuwe watergang graven (6). Door het geadviseerde maatregelenpakket is een extra watergang niet nodig. Hiermee wordt verwerving van gronden overbodig.

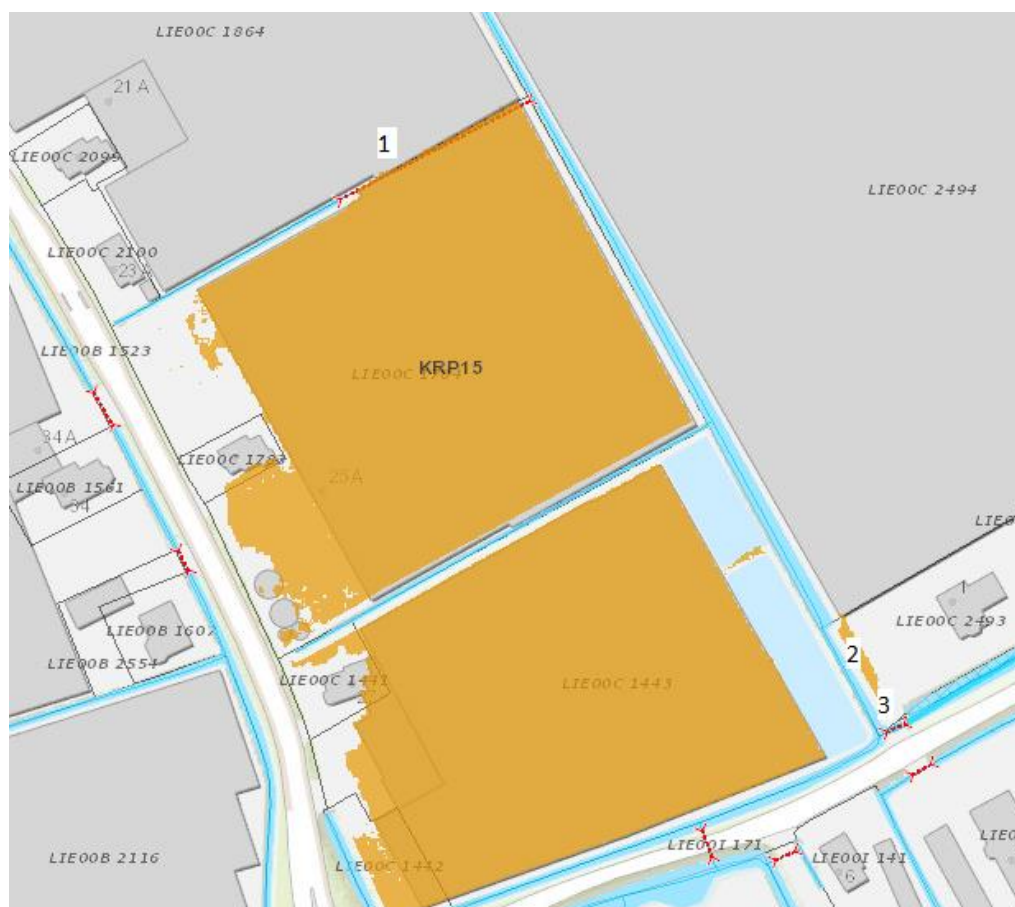
Figuur 3: Watersysteem KRP15

KRP15 ligt op de grens tussen een primaire en secundaire watergang. De duiker die voor opstuwing zorgt is mogelijk verzakt en te klein. Bij het veldbezoek is geconstateerd dat de watergang ook is versmald door een oude toegangsweg. Het doel van de maatregelen is om de doorstroom naar de primaire watergang te verbeteren.

- Vervangen duiker 3 van rond 300mm naar minimaal rond 600mm (of na overleg met eigenaar dam 3 optioneel verwijderen).
- In overleg met de perceeleigenaar kan optioneel de watergang worden verbreed (2)

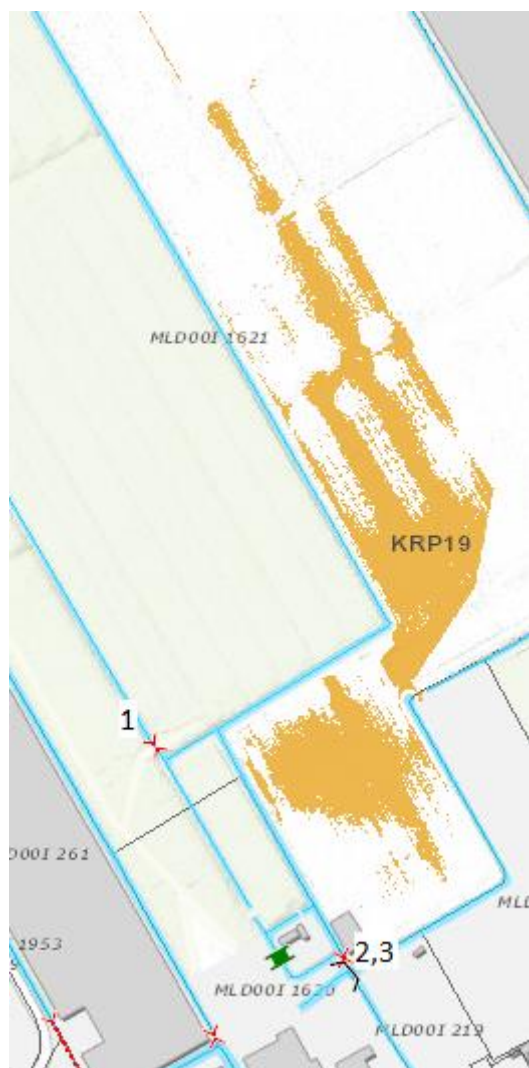
Figuur 4: Watersysteem KRP19

Bij het veldbezoek aan KRP19 was al opstuwing in de watergang te zien door een verstopte, te kleine duiker. Het terrein was bij het bezoek erg drassig en oogde rommelig. De toegang naar het perceel loopt langs een monumentale boerderij. In de dam ligt een hoge druk gasleiding uit 1974. Deze leiding is zover bekend niet gezinkerd. Het vergroten van de duiker is noodzakelijk om opstuwing te voorkomen.

- Vergroten duiker 1 in bestaande dam van rond 100mm naar rond 600mm

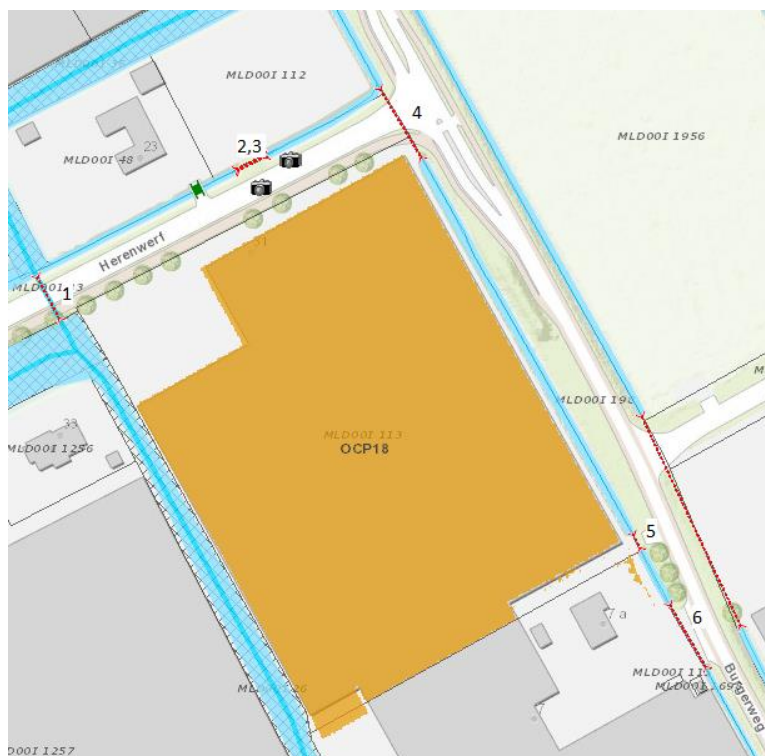
Figuur 5: Watersysteem OCP18

OCP18 wordt veroorzaakt door twee duikers die kort op elkaar liggen en zo voor opstuwing kunnen zorgen. Uit de WSA kwam een peilsteiging van 68cm bij T50 waterstand. Beide duikers liggen volledig onder water. Het viel op dat een van de dammen vroeger een toegangsweg was, maar de toegang tot het perceel is met coniferen afgesloten. Mogelijk kan deze dam verwijderd worden in overleg met de perceeleigenaren. In de dam van duiker 6 lopen meerdere kabels en leidingen, waaronder een pompput persriool, gasleiding hoge druk, datakabels, middenspanning en laagspanning. Uit de eerste raming zijn de kosten voor verlenging dermate hoog dat deze maatregel niet wordt geadviseerd.

- Vergroten korte duiker 5 naar rond 600mm (of na overleg met eigenaar dam 5 optioneel verwijderen).
- Duiker 6 niet uitvoeren door te hoge kosten voor verleggen kabels en leidingen
