Bomen Effect Analyse

## Rapport Bomen Effect Analyse

De Haag, Gemert

| Rapportnummer | 22144.001 |

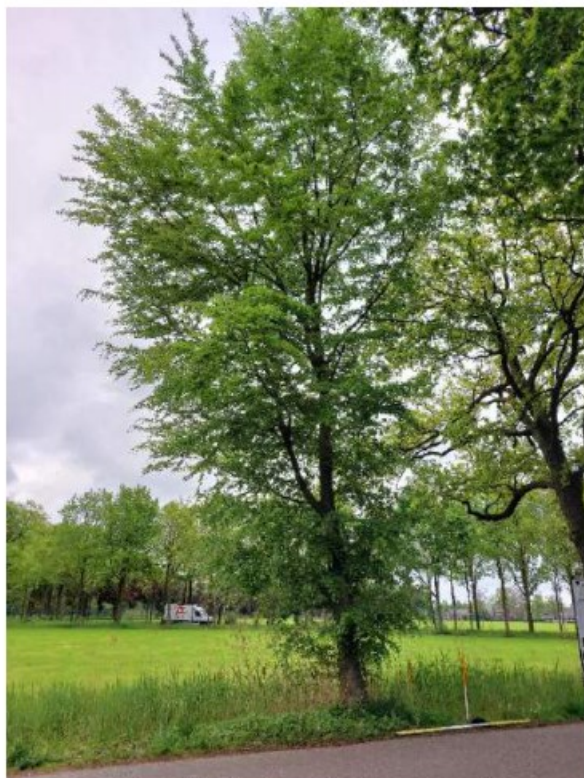
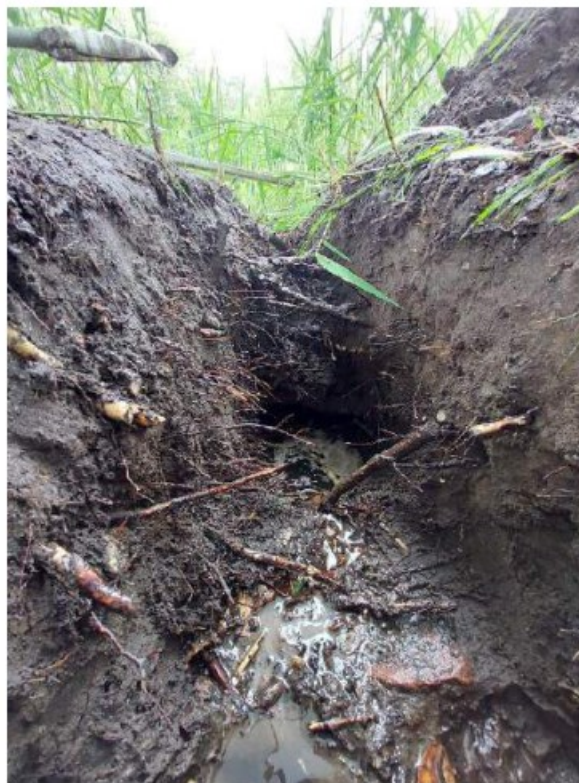
Figuur 0.3 Overzichtsfoto proefsleuf 2.

| Diepte (cm -maaiveld) | Materiaal | Beworteling |
|---|---|---|
| 0 tot 40 cm | Matig humeus matig fijn zand, niet te sterk verdicht, vochtig. | Intensieve grove beworteling met diameter tot 3 cm en intensieve fijne beworteling met diameter van 1 mm tot 1 cm. |
| Opmerkingen | Gehele profiel niet te sterk verdicht, geschikt voor beworteling. | |
