9 oktober 2019

**BETREFT: HISTORISCH ONDERZOEK RANDVOORWAARDEN ONTWIKKELING**  
**PROJECT: TERREININRICHTING HEUVELLAAN 50 HILVERSUM**

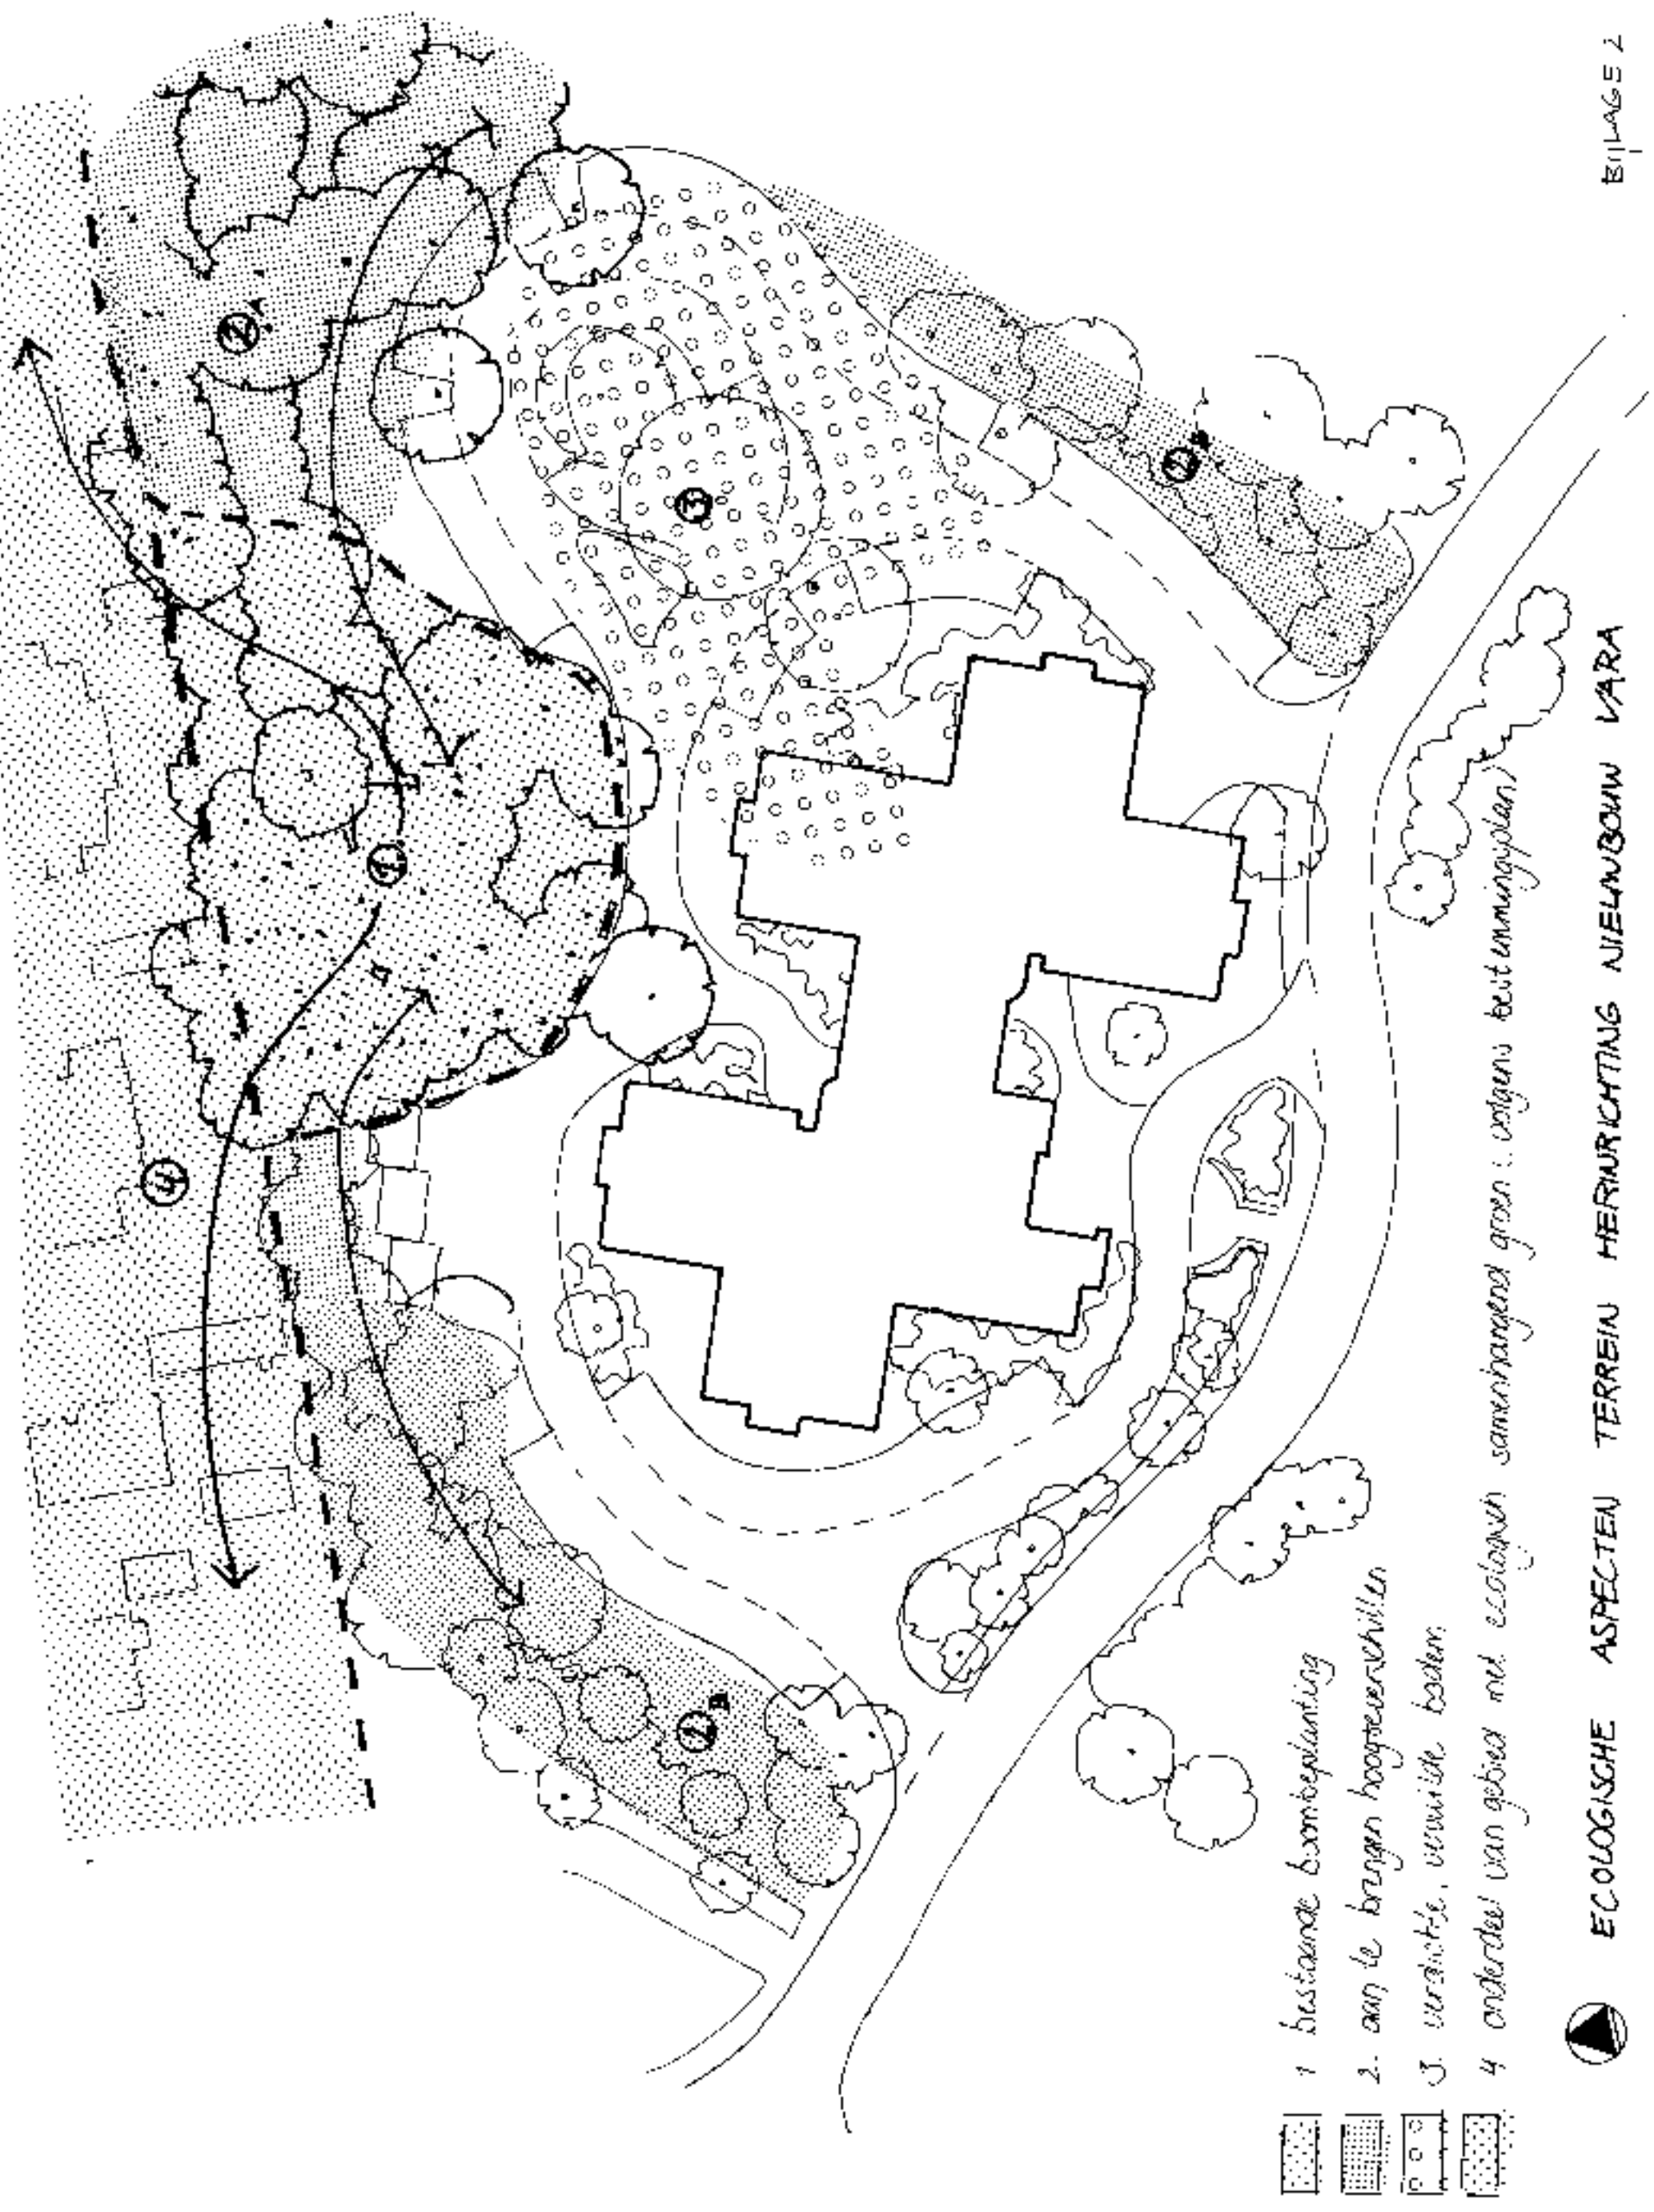
- 1 bestaande boombeplanting
- 2 aan te brengen hoogteverschillen
- 3 verdrachte, vervuilde bodem
- 4 onderdeel van gebied met ecologisch samenhangend groen (volgens bestemmingsplan)

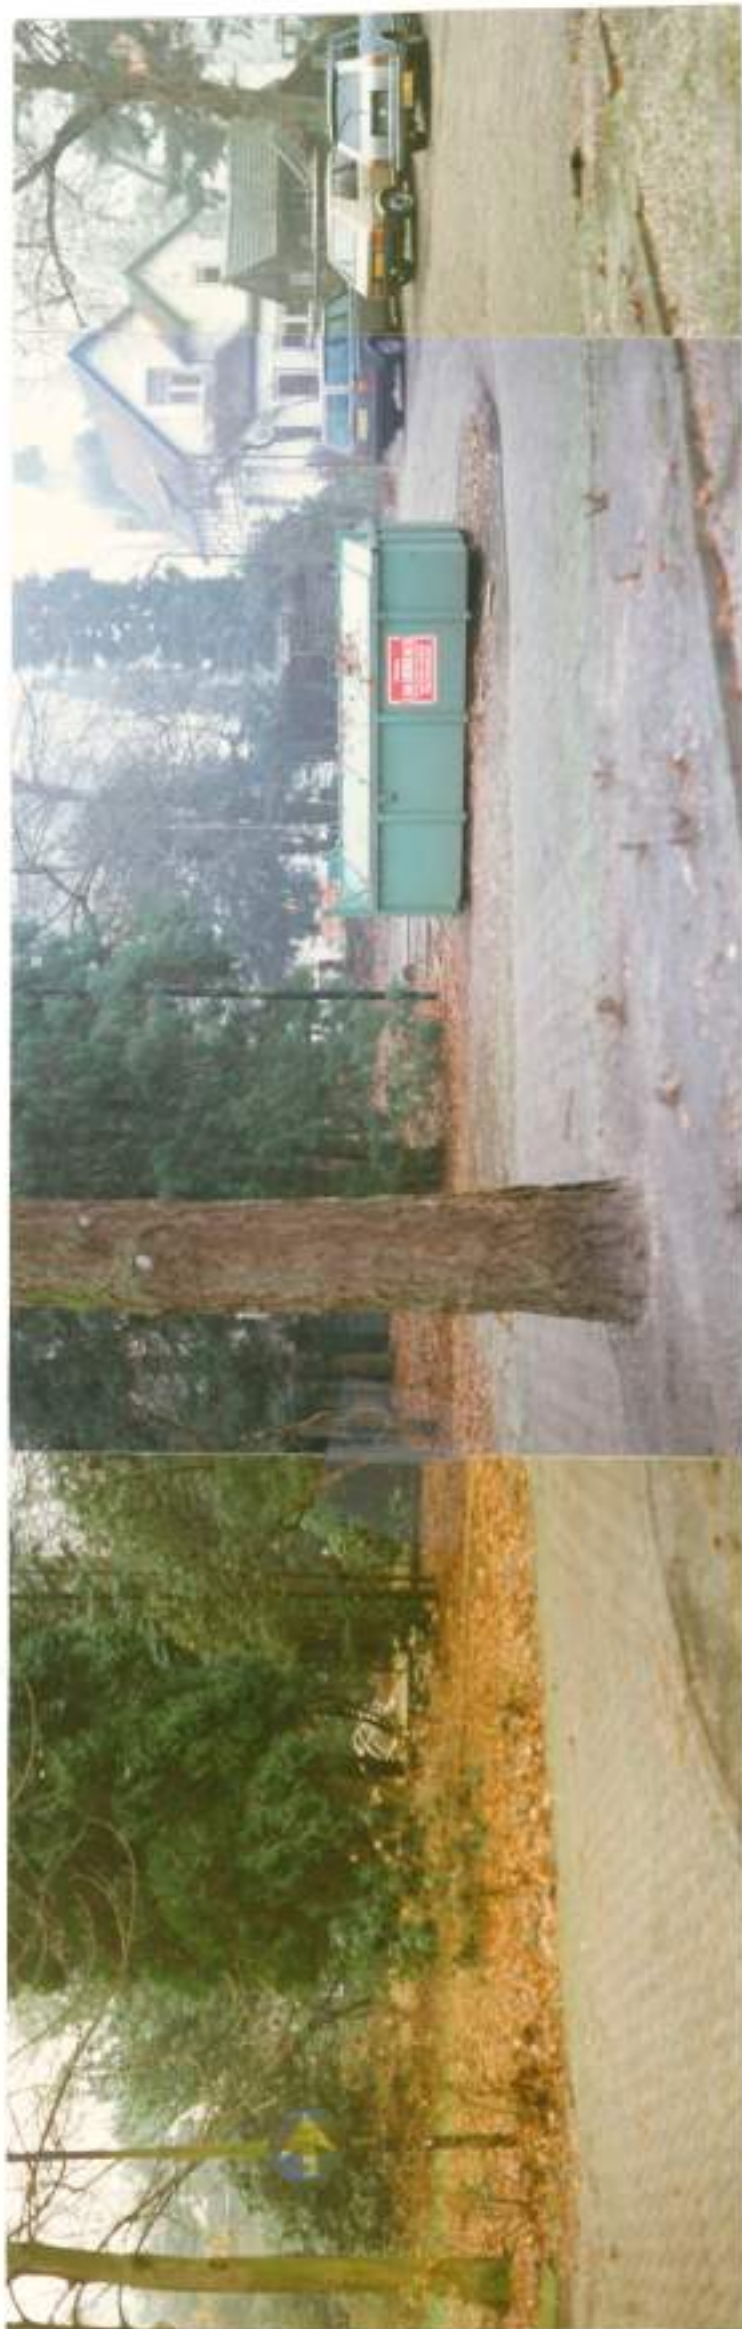
HET HUIDIGE PARKESTERREIN ACHTER HELVELLAAN 40 (LINKERDEEL)

Het huidige parkeerterrein achter Heuvelaan 40. (linkerdeel)

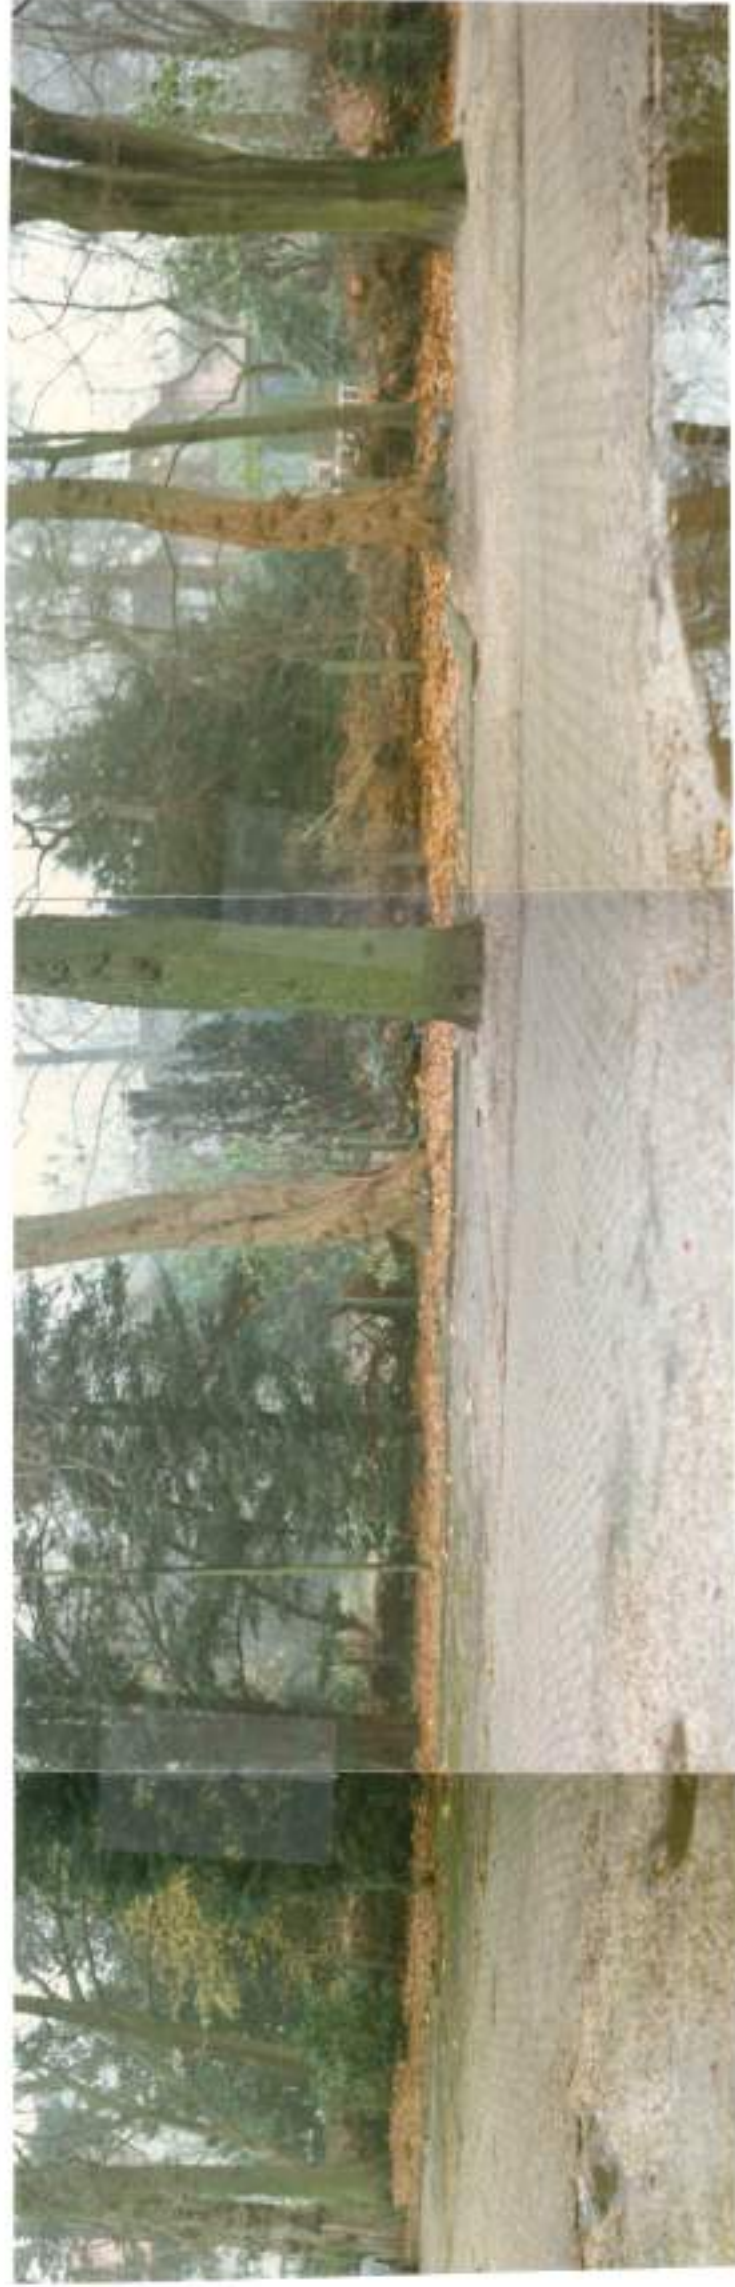
idem, (rechtterdeel) met zicht op de achterkanten van de Hiddenslaan.

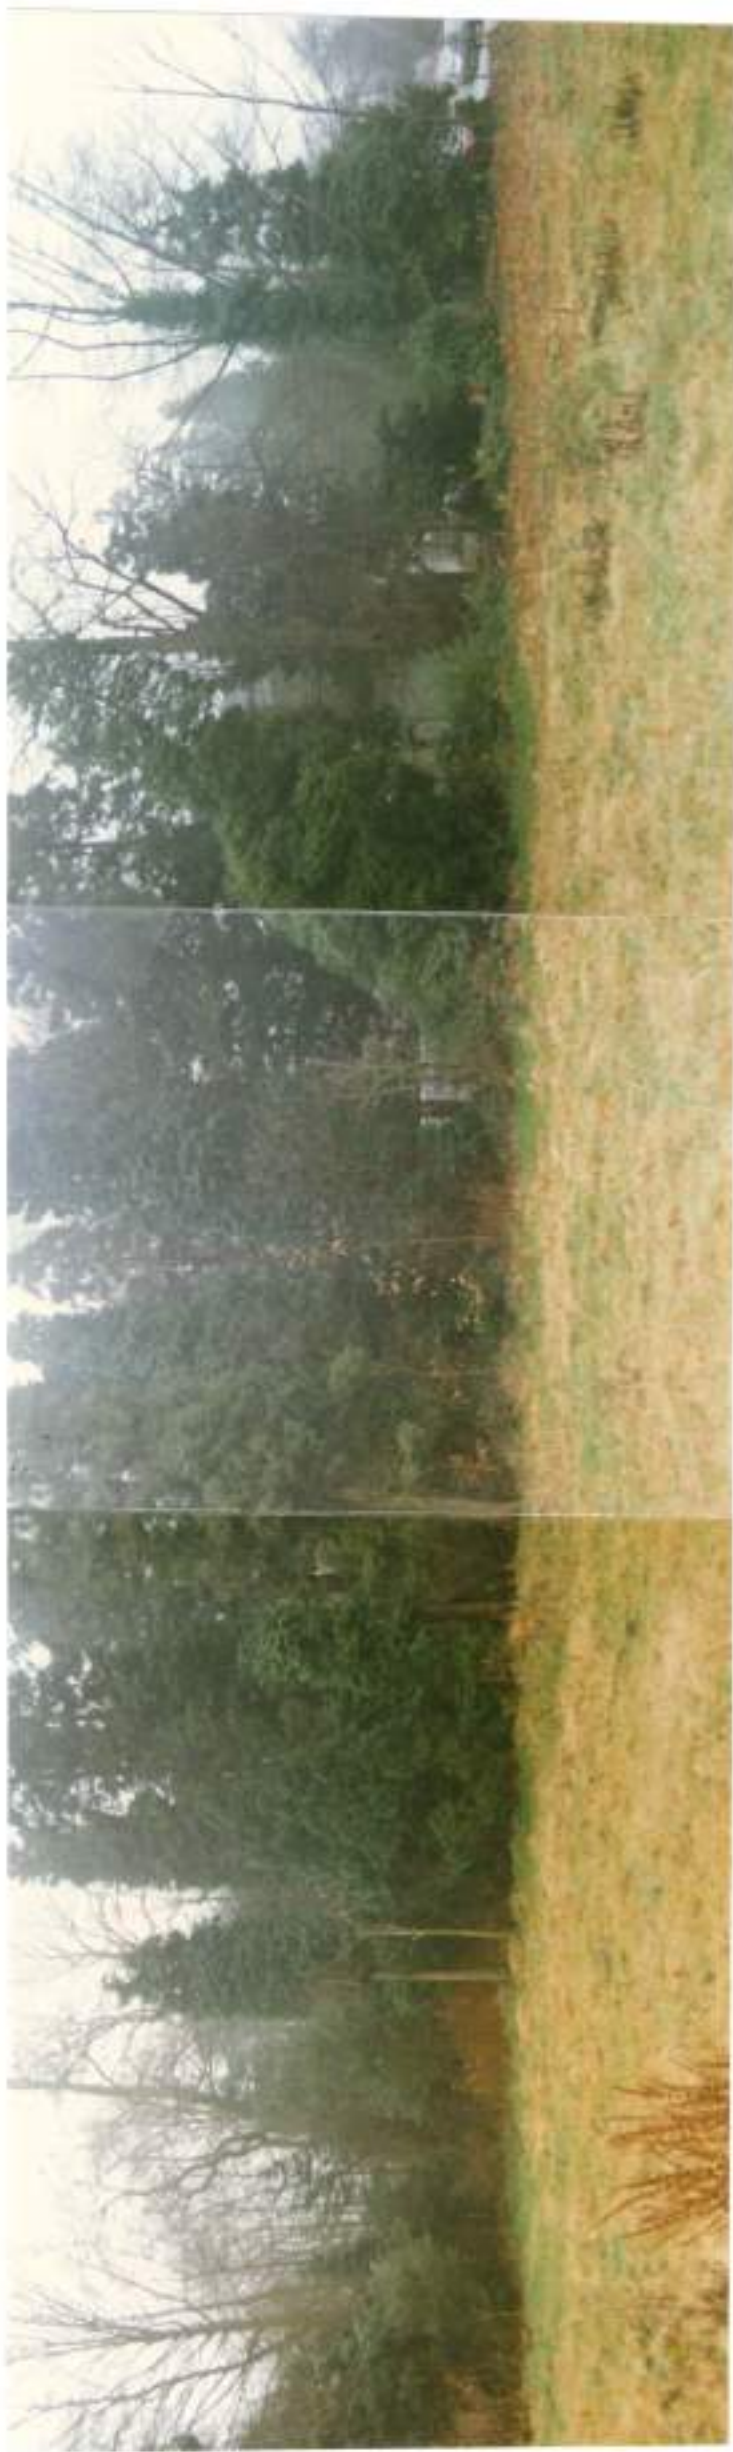
HET BIZAAKLIGENDE MIDOENTERREIN MET ZICHT OP HEUVELLAAN 40

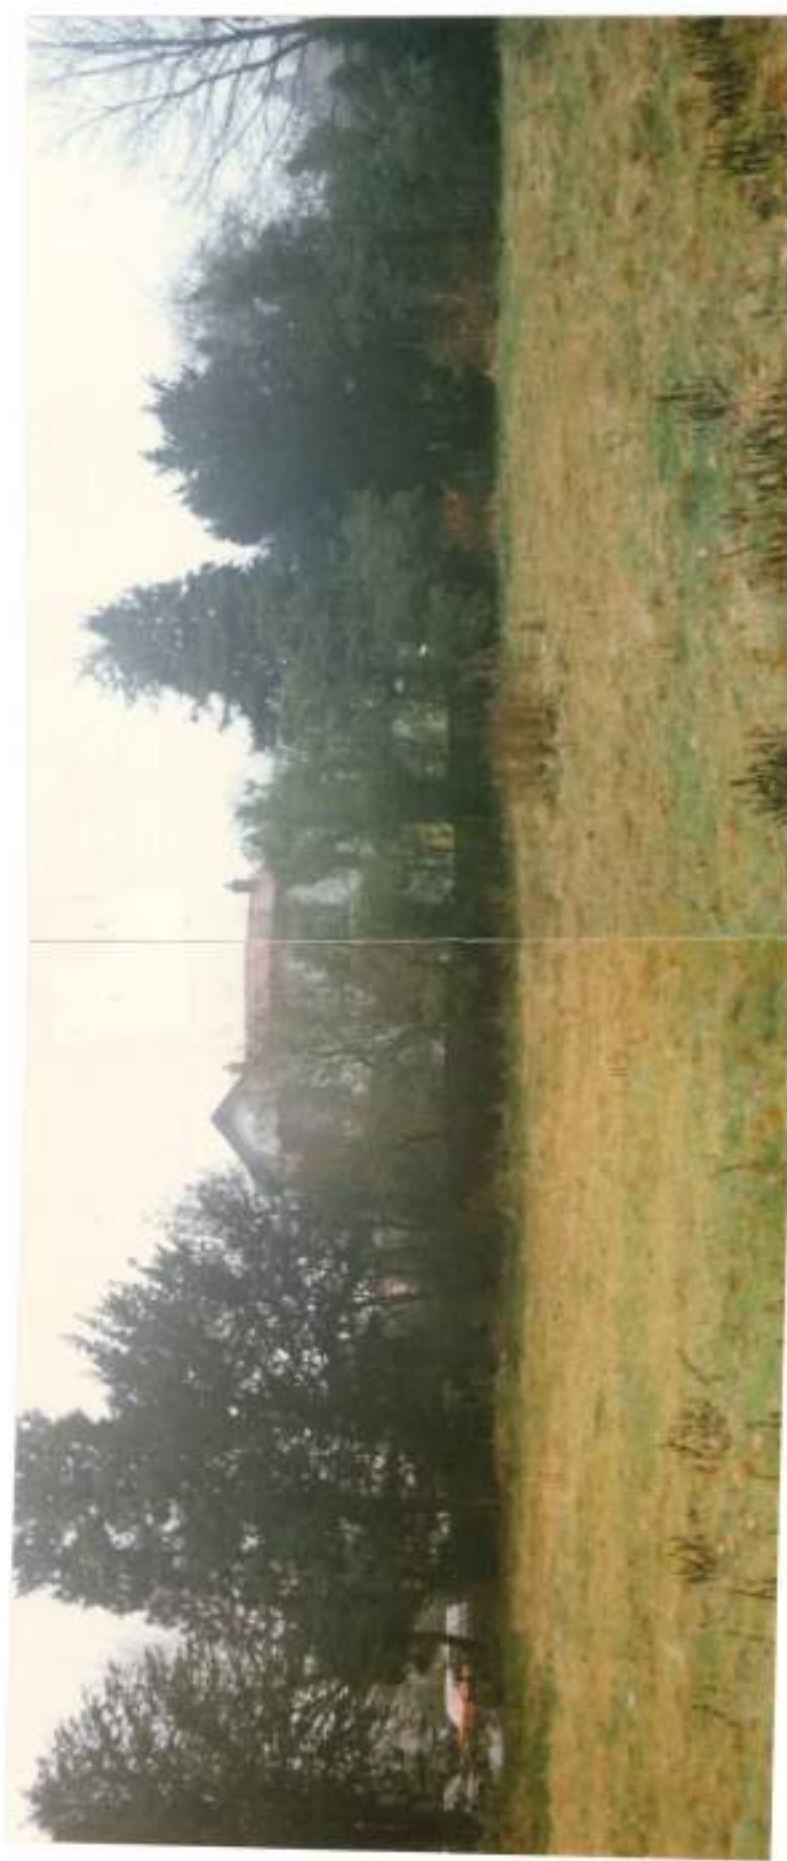
IDEM, MET ZICHT OP HEUVELLAAN 50

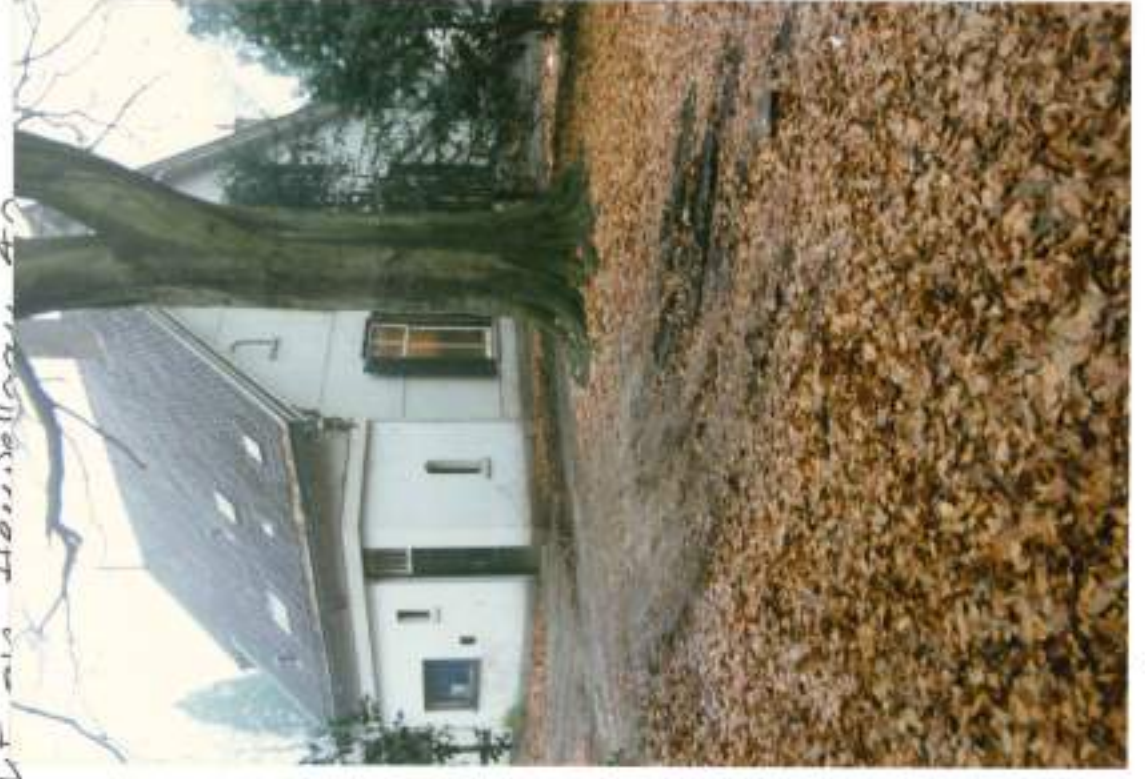
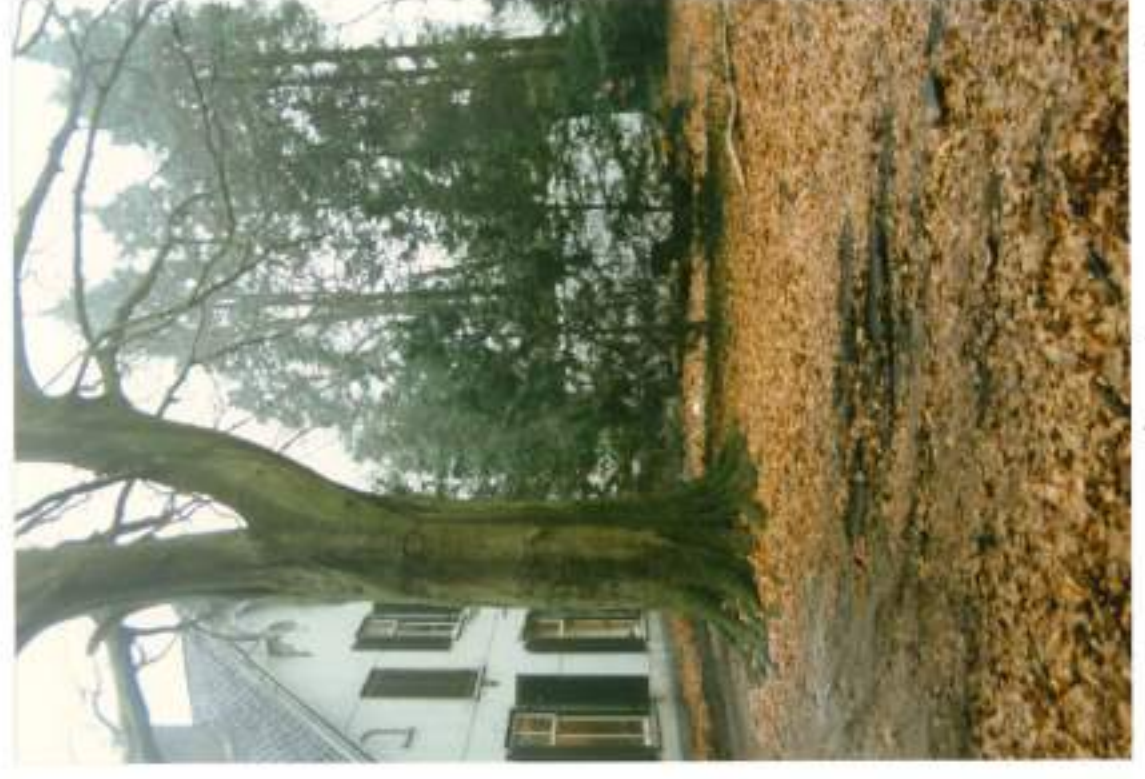
A5

De te rooien beuk, door parkeren en rondrijden is de bodem verdicht.

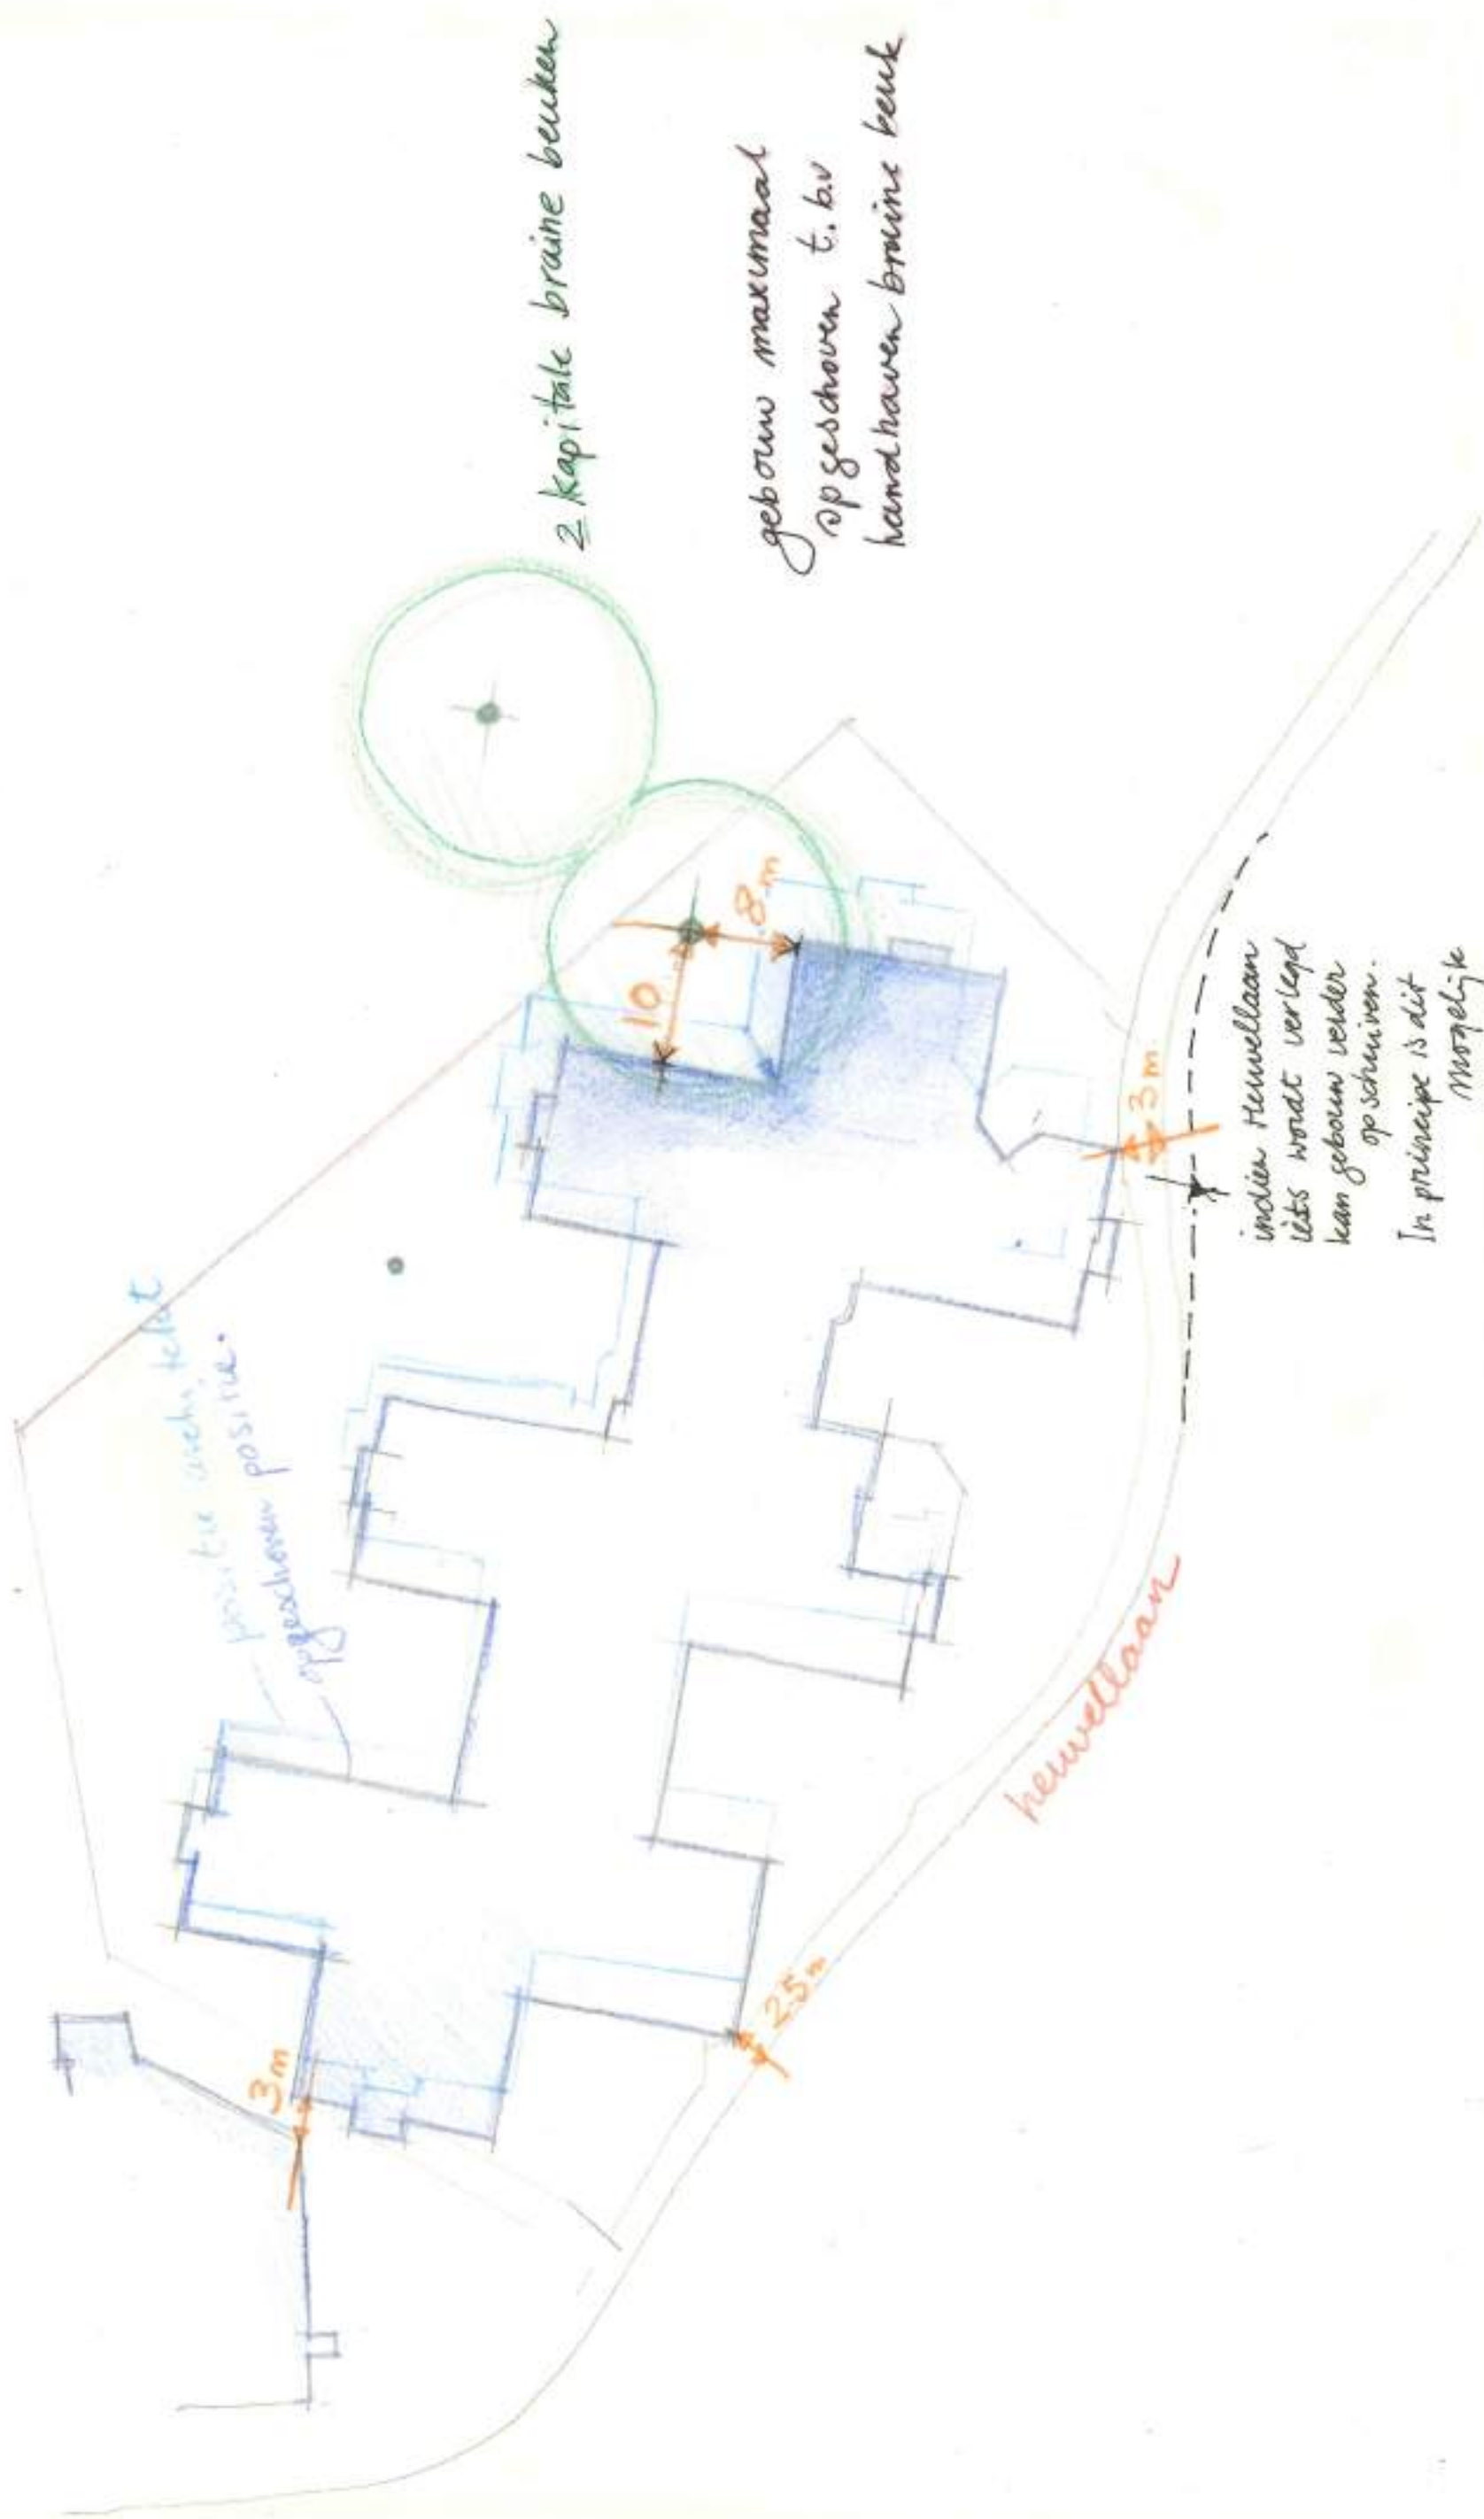
2 kapitale braine beuken

gebouw maximaal  
opgeschoven t.b.v  
handhaven braine beuk

indien Hewellaan  
iets wordt verlegd  
kan gebouw verder  
op schuiven.  
In principe is dit  
mogelijk
