Uw brief van	Uw kenmerk	Ons kenmerk	Datum	Verzonden d.d.
		20UIT24747	29 december 2020	30 december 2020
Onderwerp:		Behandeld door	Telefoonnummer	Bijlage(n)
Verkeerssituatie Aurelius te Elst		M. Spijker	14 0481	Reactieformulier/ Verkeersrapport VVN

Verkeersadvies

Lokatie:
Aurelius te Elst

Datum uitgifte advies:
December 2019

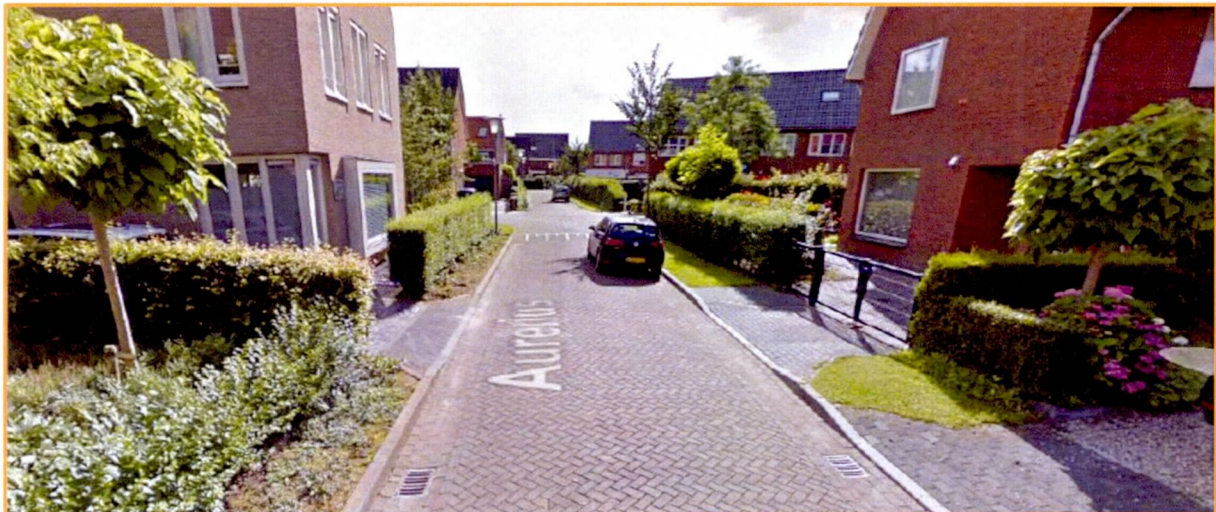
Fig. 2. Beeld van de Aurelius. Opvallend is het smalle straatbeeld (ca 6,5m tussen de gevels) en het ontbreken van een trottoir, zodat over straat gelopen wordt. Ook bijzonder is dat de linker uitritten (zuidzijde) vrijwel direct op de rijbaan uitkomen.

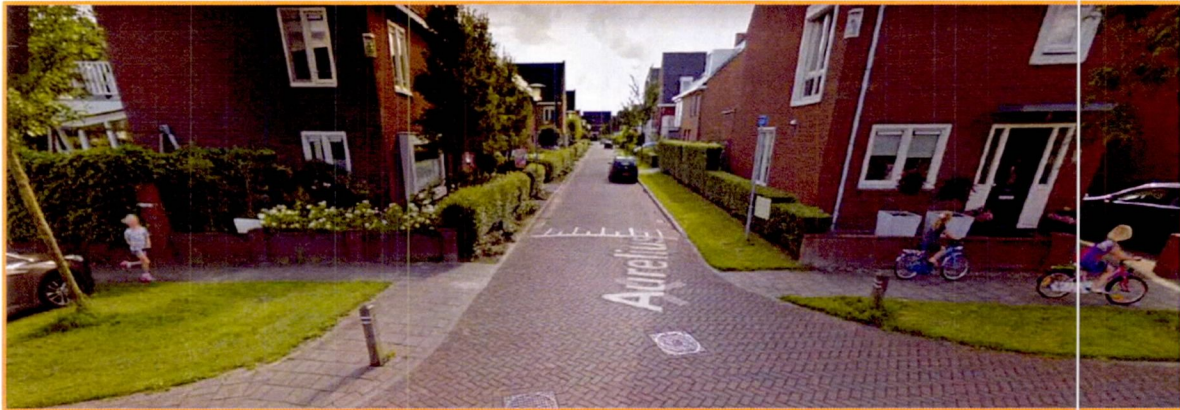
Fig. 3. Kruising Aurelius met Apollo, gezien in westelijke richting

Op deze Streetview-foto is het probleem goed te zien. Kinderen komend van het speelveld aan de Apollo (links) steken de Aurelius over, terwijl er vanwege muur en haag geen zicht is van de autobestuurder vanuit de Aurelius op het kind. Op zich is verruiming van het zicht geen garantie dat de situatie veiliger wordt, omdat de bestuurder zijn snelheid dan kan verhogen. Maar in dit geval is wel sprake van een verbetering als de haag in de Aurelius lager wordt, omdat er in de huidige situatie helemaal geen zicht is op kleinere kinderen. Het deel van de haag dicht bij het lage muurtje zou even laag gehouden moeten worden als de muur.

Vanwege de groenstrook in de Aurelius is er rechts meer zicht. De kans op een aanrijding is niet groot, omdat er niet veel voetgangers en auto's rijden, maar als de confrontatie zich voordoet is de kans op letsel aanzienlijk.

Een andere mogelijkheid is om de paaltjes tegen de rand van de rijbaan te plaatsen, zodat autoverkeer meer naar het midden van de Aurelius gaat rijden. Een geparkeerde auto aan de linkerkant geeft ook meer reactieruimte. Een andere optie is om de plateau-helling steiler te maken, zoals eerder in de Juno gebeurd is. Een laatste optie betreft het inperken van het autoverkeer in de Aurelius.

- Het snoeien van de haag tot ca 0,5m hoogte
- Het plaatsen van paaltjes **op de rand van de rijbaan** zodat alle autoverkeer meer naar het midden uitwijkt
- Het steiler maken van de plateauhellingen, zodat de snelheid van autoverkeer geremd wordt.

Bij de kruising met de Apollo lijkt het de gemeente een goed idee om voor het zicht op met name kinderen aan de zuidzijde de haag even laag te snoeien als het muurtje. Het is aan de eigenaar om dit daadwerkelijk te doen.

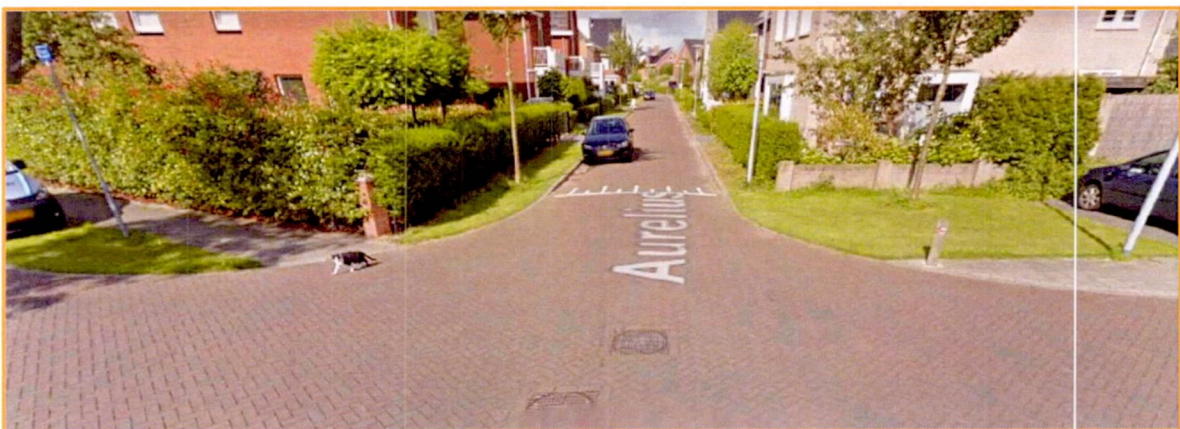
Fig. 4. Kruising Aurelius met Donar, gezien in oostelijke richting

Op deze kruising is deze problematiek vergelijkbaar, maar dan aan de zijde van de groenstrook in de Aurelius. Omdat de linker kavel tot aan de bocht loopt, is er ook hier nauwelijks zicht tussen een

voetganger en een autobestuurder vanuit de Aurelius. De gemeente heeft hier gekeken of een bocht aanpassing zou helpen, maar dit heeft nadelen voor het in- en uitrijden van de Aurelius. Ook hier zijn dezelfde verbetermogelijkheden als bij de Apollo voorhanden

Bij de kruising met de Donar, waar sprake is van beperkt zicht, heeft de gemeente eerder bekeken of de bocht verschoven kan worden. Los van de hoge kosten kan dit bij het afwikkelen van het autoverkeer op de kruising problemen geven. Daarom wordt op dit punt geen actie ondernomen.

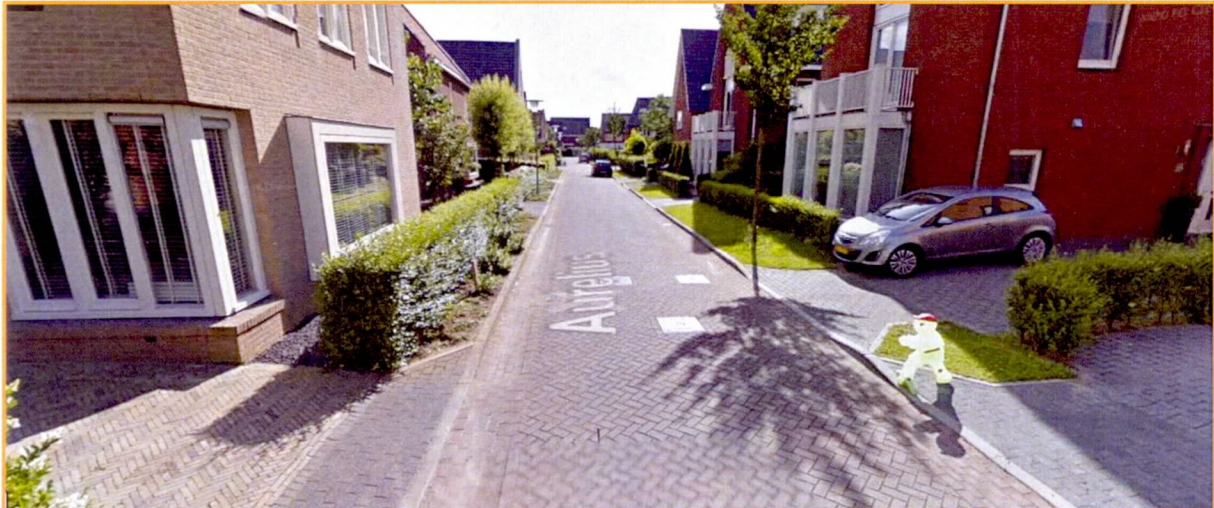
Fig. 5. De Aurelius. Zoals aan het verkeersmaatje te zien is wordt de snelheid van het passerend verkeer als hinderlijk en onveilig ervaren.

Ogenschijnlijk lijkt er in de Aurelius weinig aan de hand. Uit de telling, die de gemeente in september 2019 heeft gehouden blijkt dat er ca 200 voertuigen per dag doorheen rijden en dat 85% van de voertuigen 28 km/h of minder rijdt. Voor een **reguliere** 30 km-straat is dit een prima score. Toch blijven de bewoners klachten uiten over veel en te hard rijden. 15% van de voertuigen, oftewel ca 30 per dag, rijdt tussen de 28 en 46 km/h. Dat zijn snelheden waarbij er direct gevaar is wanneer een voetganger of bestuurder zijn erf verlaat. Een nadere beschouwing brengt het volgende aan het licht.

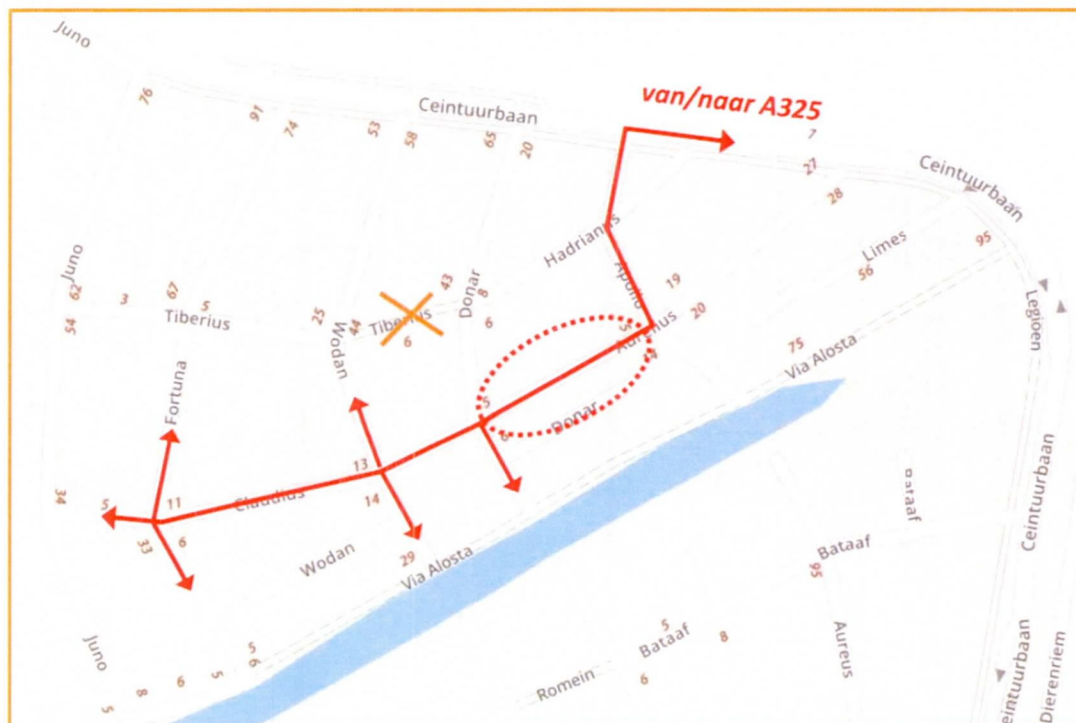
doorgaand verkeer bevatten. Dit heeft te maken met de opzet van de wijk en het feit dat er alleen bij de Juno en de Apollo aansluitingen zijn op de Ceintuurbaan, waardoor veel bestuurders uit de meest gereden route (A325) de Aurelius gebruiken om achterin de wijk te komen (Wodan, Claudius, Fortuna, Juno). De route met de minste bochten is die via de Aurelius. Het andere deel van de Aurelius, aan de oostkant, kent dit doorgaande verkeer niet. De Claudius, even smal, kent ook vrij veel doorgaand verkeer, maar al minder dan de Aurelius.

Fig. 6. De route via de Aurelius ontsluit de achterliggende straten het snelst, al is de route via de Hadrianus ook snel.
