# INVENTARISATIE KNELPUNTEN COLLENDOORN/ARENDSHORST

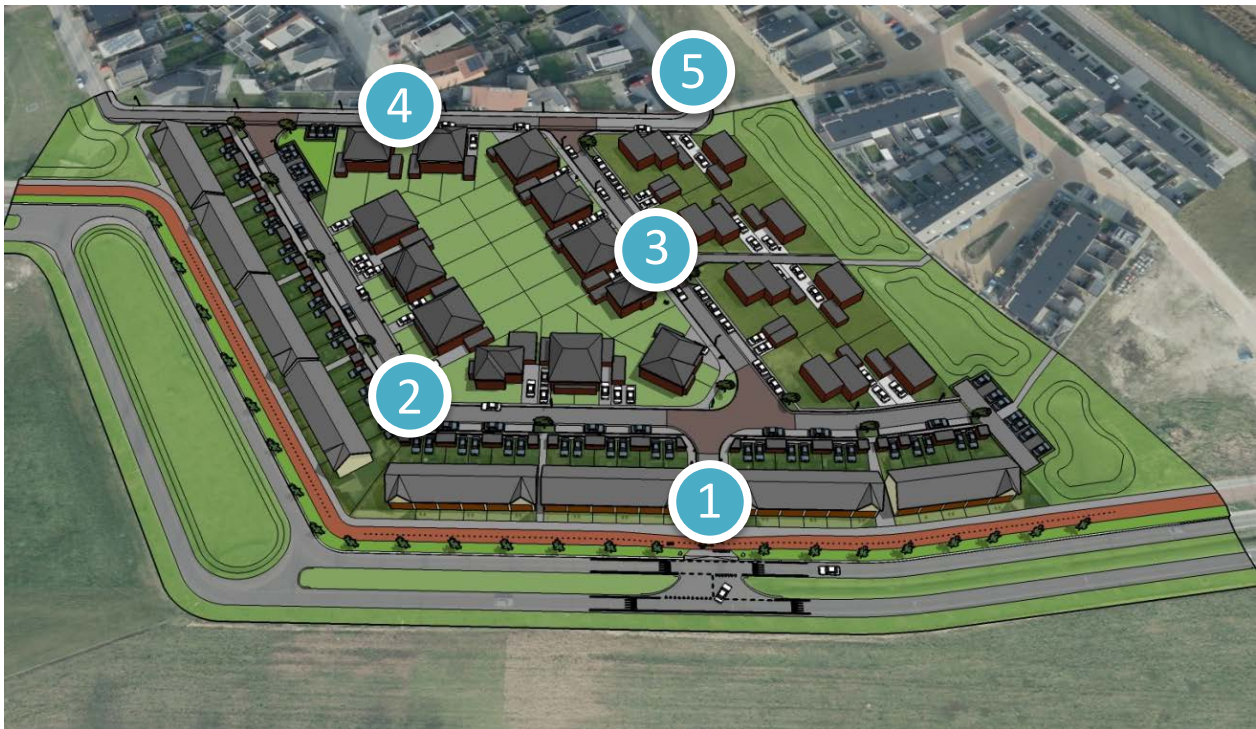
| Nr. | KNELPUNT |
| 1 | Ontsluiting Arendshorst – Burgemeester Zuidwijklaan |
| 2 | Parkeersituatie Arendshorst |
| 3 | Inrichting infrastructuur Collendoorn/Arendshorst |
| 4 | T-aansluiting Collendoorn |
| 5 | Speelvoorzieningen |
