Inpasbaarheidsonderzoek

39 bomen  
Dico-terrein Uden

Onze referentie: 301403

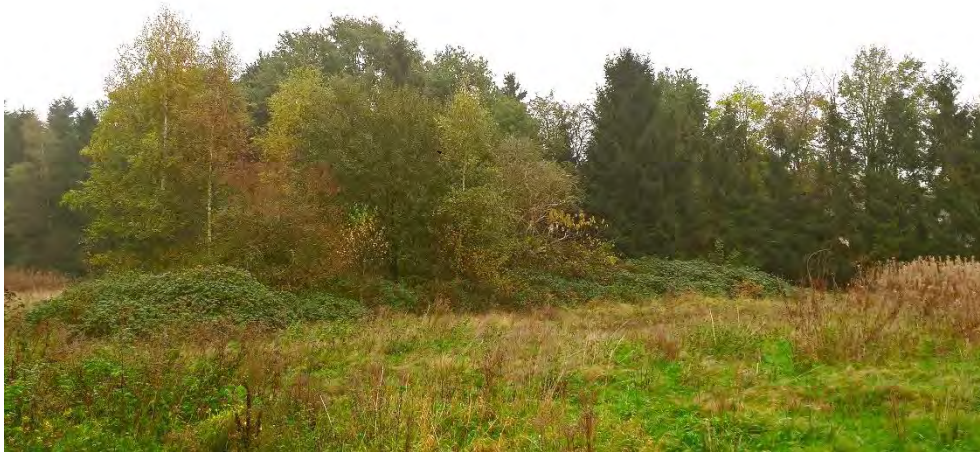
Foto 1. Boomgroepen in het grasland

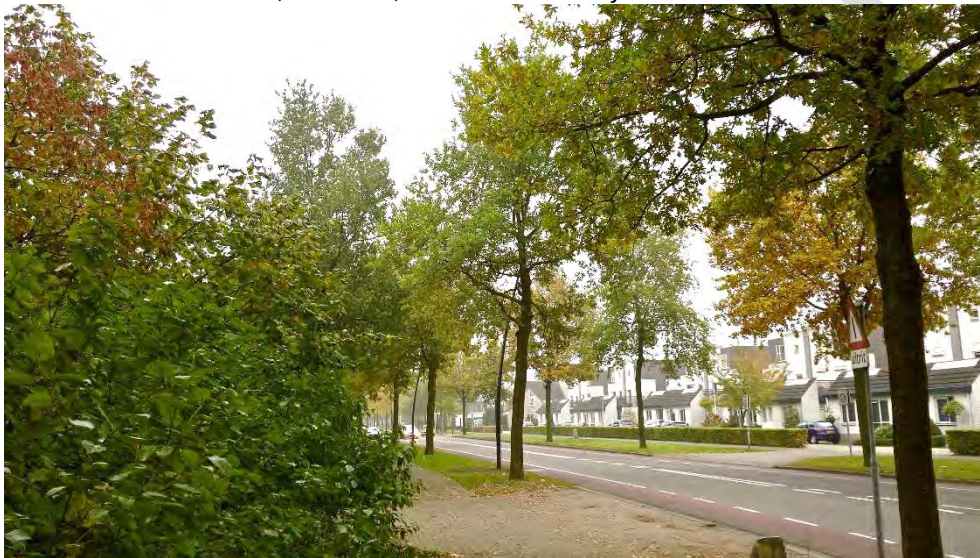
Foto 2. Laanbomen (zomereiken) aan de Veldmolenweg

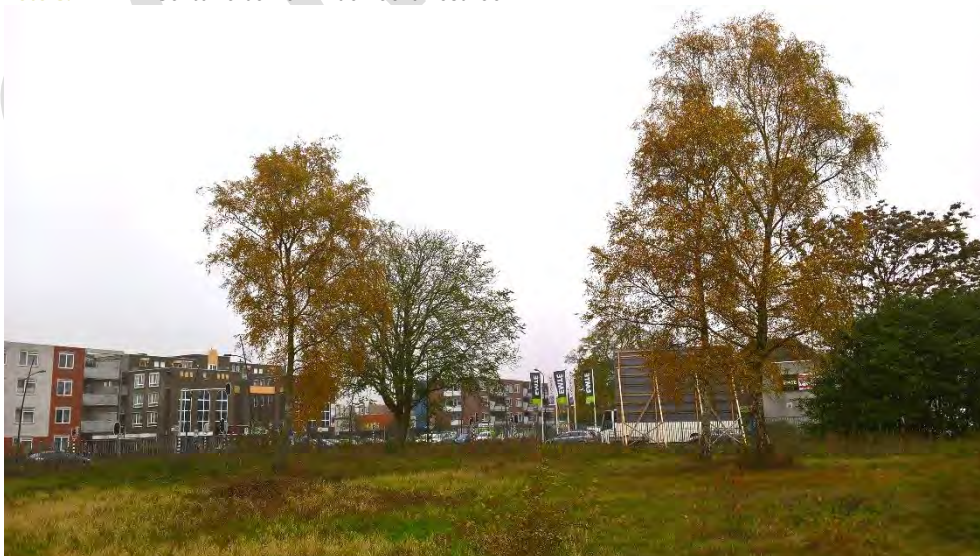
Foto 3. Solitaire bomen in de noordwesthoek

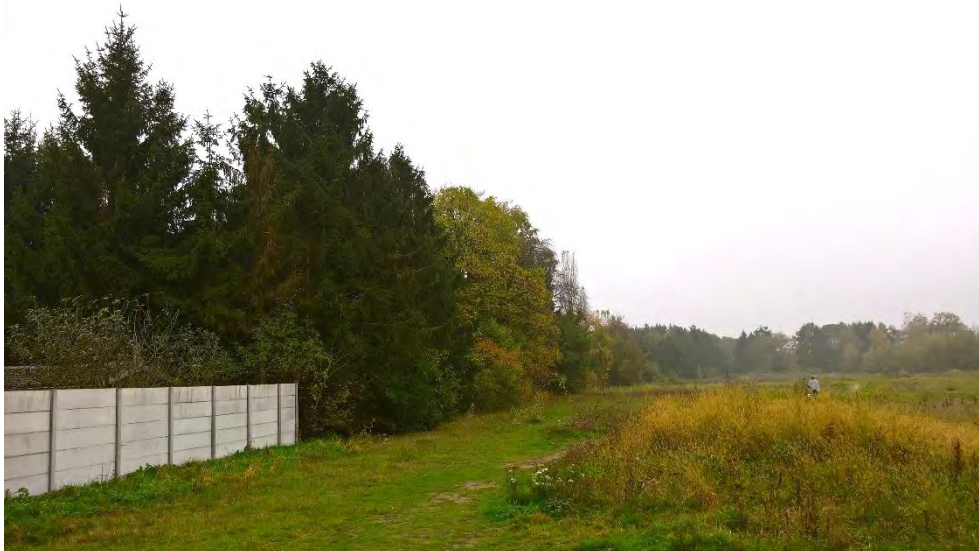
Foto 4. Groenstrook aan de zuidzijde

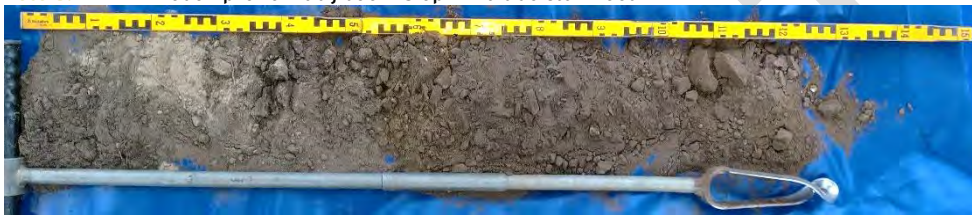
Foto 5. Bodemprofiel nabij boom 3 op 1 m uit de stamvoet

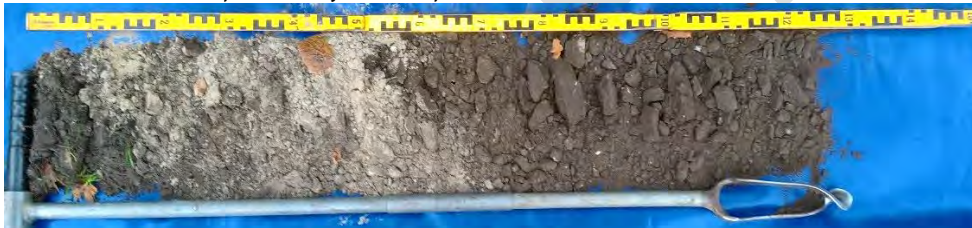
Foto 6. Bodemprofiel nabij boom 9 op 2 m uit de stamvoet

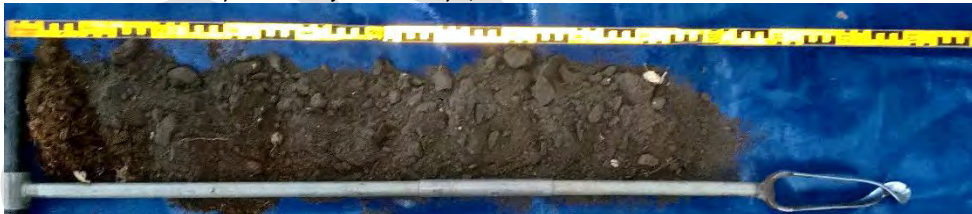
Foto 7. Bodemprofiel nabij boom 36 op 1,5 m uit de stamvoet

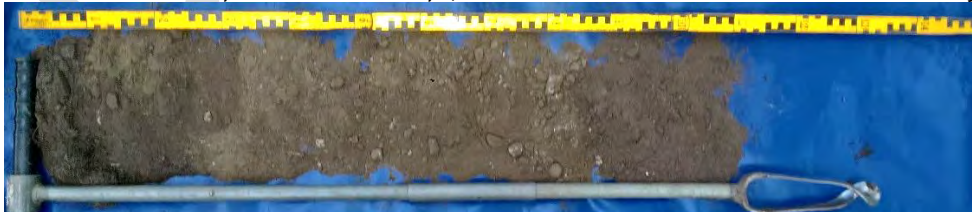
Foto 8. Bodemprofiel in bosstrook op 1,5 m uit de stam van een 25cm dikke zomereik zaailing

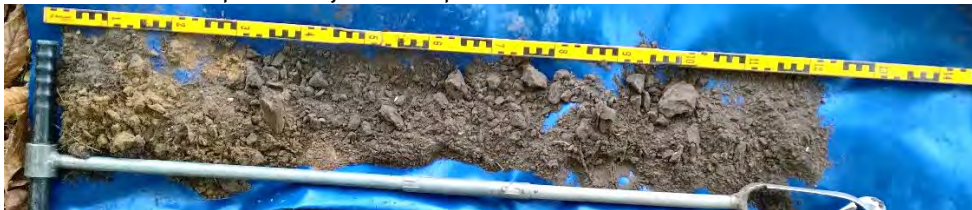
Foto 9. Bodemprofiel nabij boom 27 op 3 m uit de stamvoet

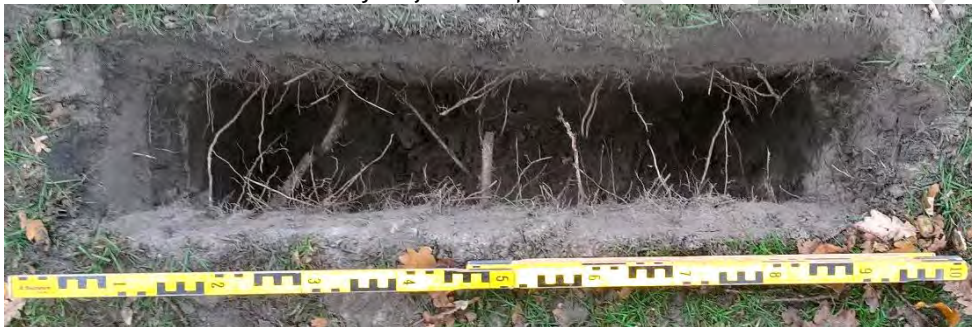
**Foto 10.** Beeld van beworteling nabij boom 3 op 1 m uit de stamvoet

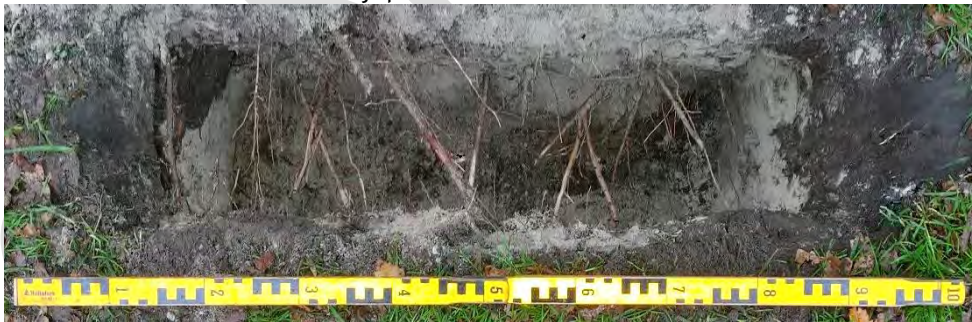
**Foto 11.** Beeld van beworteling op 2 m uit de stamvoet van boom 9

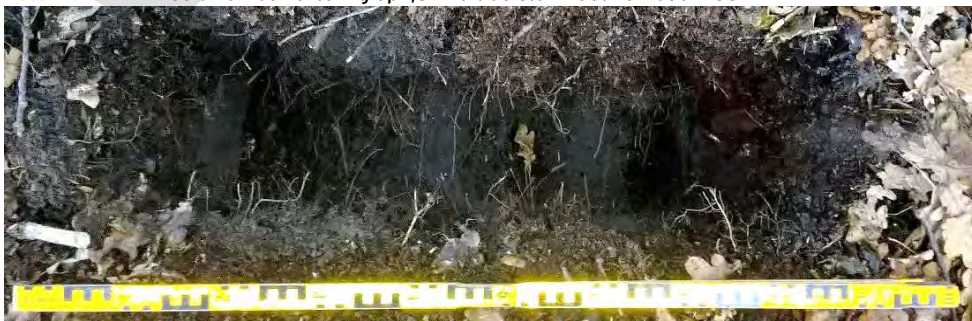
**Foto 12.** Beeld van beworteling op 1,5 m uit de stamvoet van boom 36

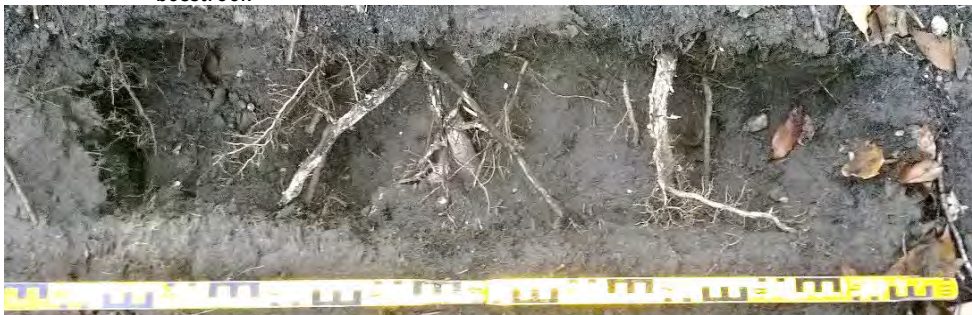
**Foto 13.** Beworteling op 1,5 m uit de stam van een 25 cm dikke zomereikzaailing in een bosstrook

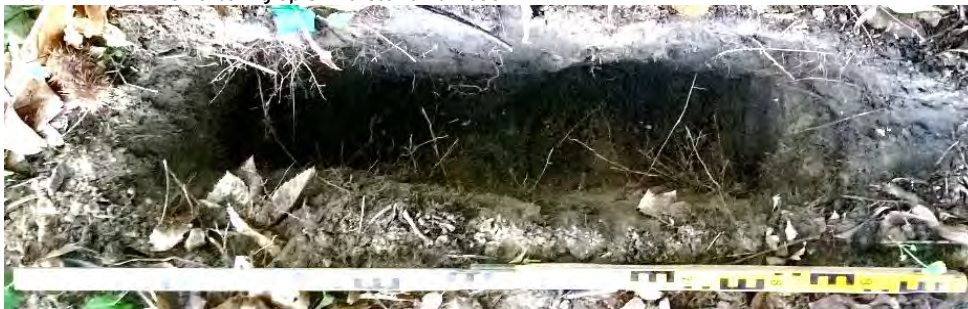
**Foto 14.** Beworteling op 3 m afstand van boom 27
