VERKENNEND BODEMONDERZOEK

SPOOLDERENKWEG NAAST NR. 1

TE ZWOLLE

# Rapportage verkennend bodemonderzoek

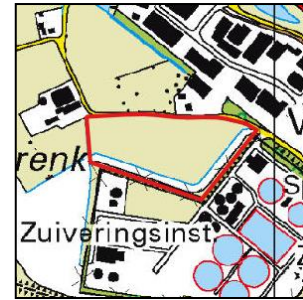
**Figuur 6.** Situatie 2015

Uit historisch kaartmateriaal uit de periode 1962 - heden blijkt, dat de onderzoekslocatie steeds in agrarisch gebruik is en voor zover bekend altijd een agrarische bestemming heeft gehad. Voor zover bekend is de locatie nimmer bebouwd (geweest). De onderzoekslocatie is momenteel in gebruik als weiland.
