Projectnaam Bloemendal fase 2 Barneveld  
Type onderzoek (Water)bodem- en asbestonderzoek  
Projectnummer 78220.07  
Opdrachtgever Gemeente Barneveld  
T.a.v. dhr. G. Rekker  
Postbus 63  
3770 AB Barneveld

Ons kenmerk R01-78220.07-ASL-d02  
Status Definitief  
Versienummer 2  
Datum 17 juni 2022

## **(Water)bodem- en asbestonderzoek**

### **Bloemendal fase 2 Barneveld**

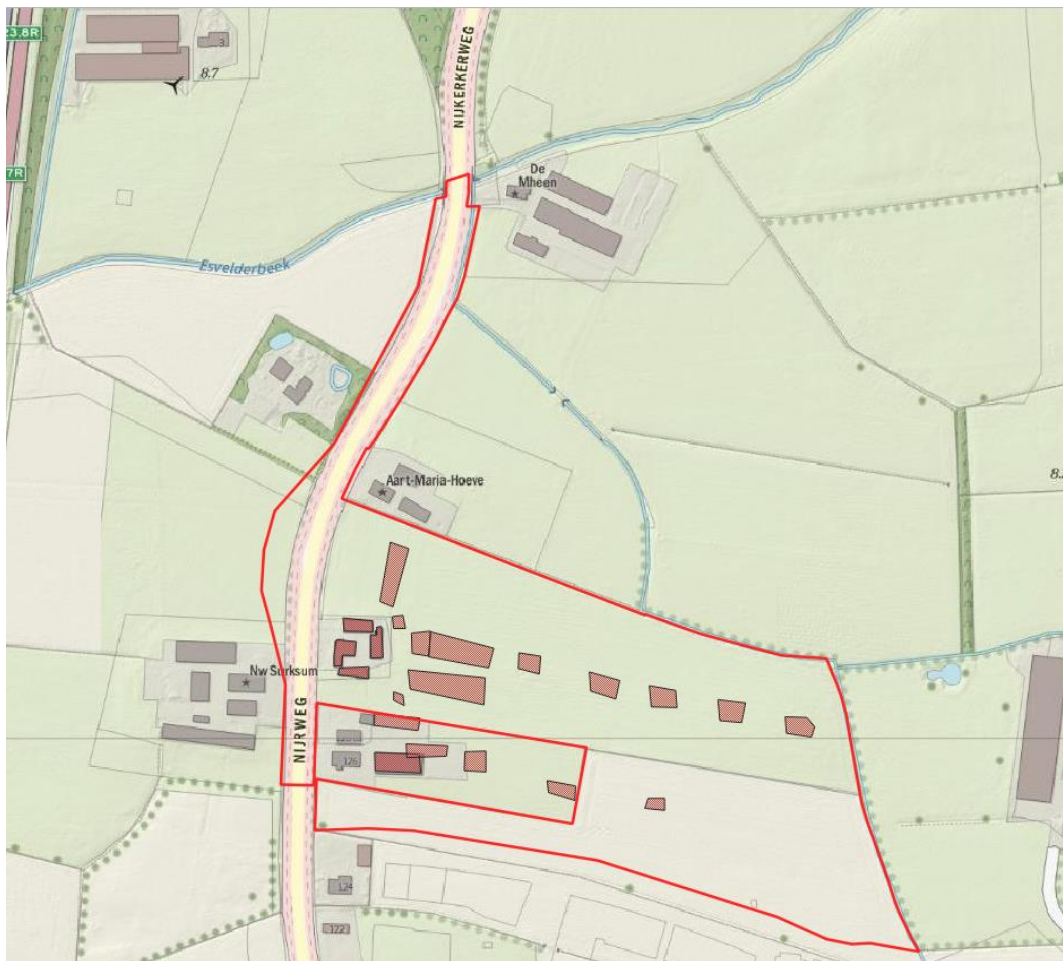
**Figuur 2.1: Onderzoekslocatie**

De onderzoekslocatie betreft de bermen van een deel van de Nijkerkerweg (tussen Nijkerkerweg 126 en 132), het erf van Nijkerkerweg 128 en de weilanden achter Nijkerkerweg 126 en 128 en de omliggende watergangen. De bermen zijn begroeid met gras. Het land achter Nijkerkerweg 126 en 128 is deels in gebruik als weiland en deels in gebruik voor maïsteelt. Het erf bevat een woonhuis en drie opstallen, welke gebruikt worden voor melkvee.

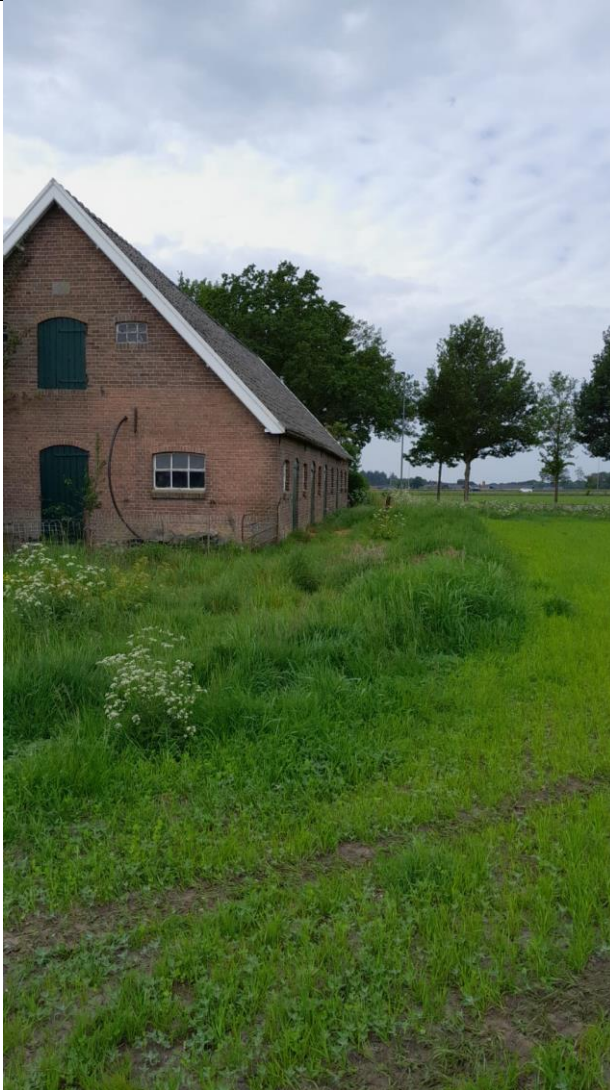
Locatie waar mogelijk ook nog puin in de bodem zit,  
achter noordelijke schuur Nijkerkerweg 128

| Bodem | Aanbevolen wordt om bij het bouwrijpmaken van het terrein de toplaag van het weiland achter de schuren van Nijkerkerweg 128 af te romen, aangezien hier veel puin in aanwezig is.<br><br>Indien er grond afkomstig van de locatie elders wordt toegepast, dient dit te gebeuren conform de regels van het Besluit bodemkwaliteit en Handelingskader PFAS. |

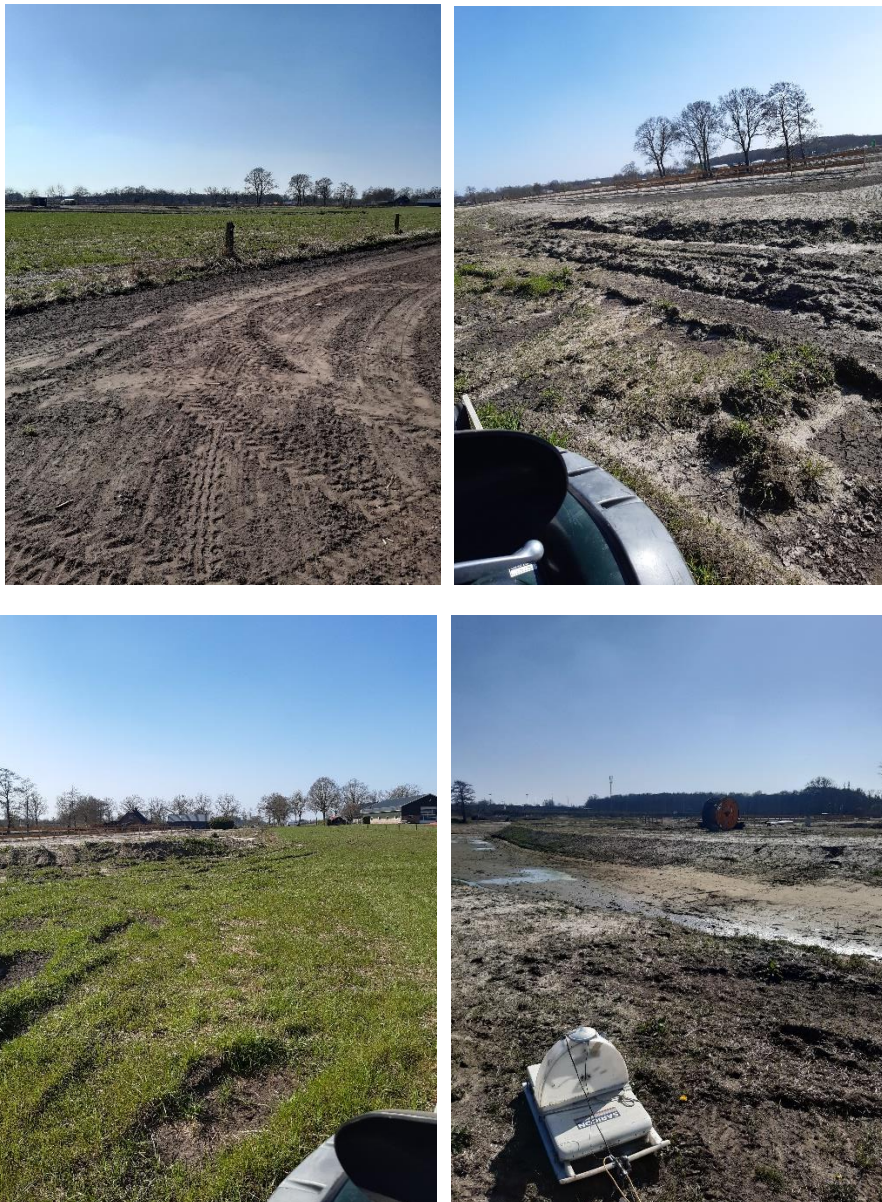
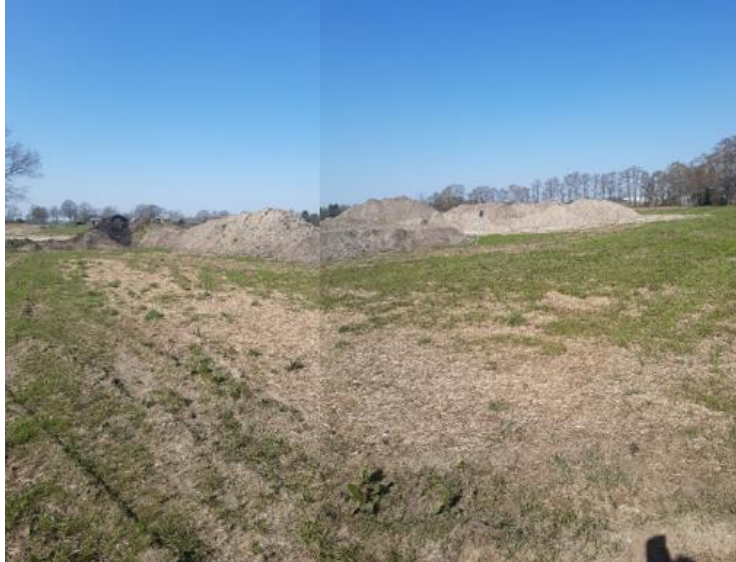
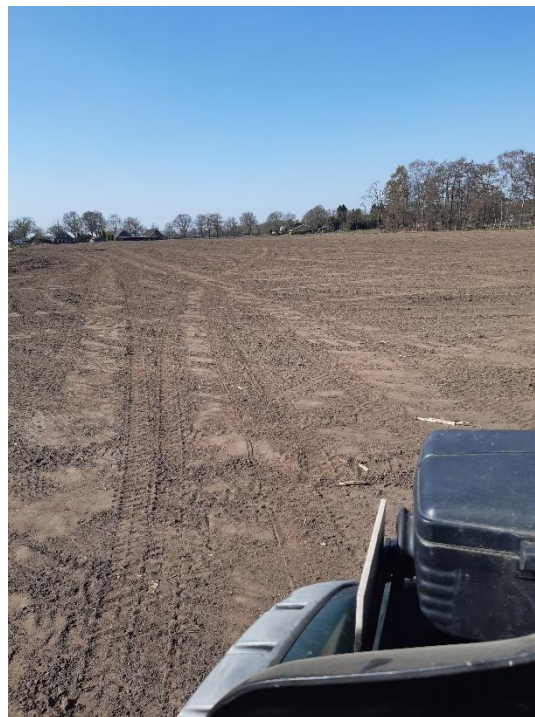
**Afbeelding 3:** foto's onderzoekslocatie

Onderstaande foto's geven een impressie van het veldwerk.
