# Evaluatie Van Sminiaplein

*Een beoordeling van de verkeersveiligheid voor fietsers en voetgangers op het Van Sminiaplein te Burgum*

Burgum 2024

Gemeente Tytsjerksteradiel

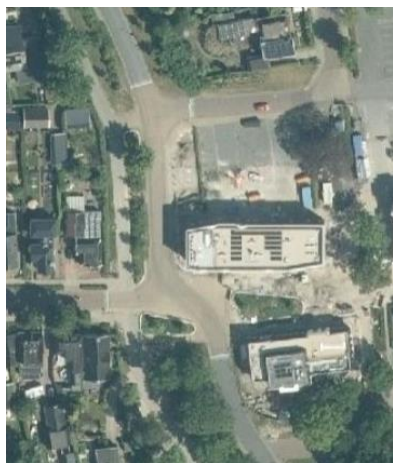
*Figuur 1 Bovenaanzicht Van Sminiaplein (EduGIS).*

Figuur 1 is een bovenaanzicht van het plein/plateau. De drie gebouwen zijn gerealiseerd. Te zien is dat het plein is samengesteld uit de noordelijke kruising met een afslag naar de Noordersingel en aan de zuidzijde met een afslag naar de Hillaamweg. Vanuit de Hillaamweg is het voor fietsers en voetgangers mogelijk om de kruising over te steken naar het centrum van Burgum toe.

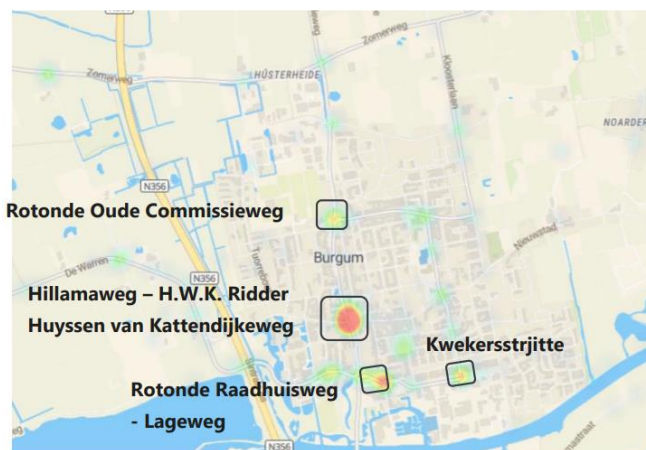
Figuur 2 Heatmap van digitale enquête (Ontwerp Gemeentelijk Mobiliteitsprogramma Tytsjerksteradiel).

Bij een digitale enquête voor het gemeentelijk mobiliteitsplan hebben inwoners en belanghebbenden hun aandachtspunten gemeld. In figuur 2 is een heatmap te zien van de uitkomsten. Te zien is dat er vier kruisingen in Burgum zijn die volgens de geënquêteerden als verbeterpunt worden gezien. Wat opvalt is dat de kruising Hillaamweg – H.W.K. Ridder Huyssen van Kattendijkeweg een grote rode stip is en dus door veel mensen is aangemerkt. Ook binnen de gemeente komen er meldingen binnen, deze zijn ook meegenomen. Enkele knelpunten die genoemd zijn over het kruispunt Hillaamweg - H.W.K Ridder Huyssen van Kattendijkeweg zijn:

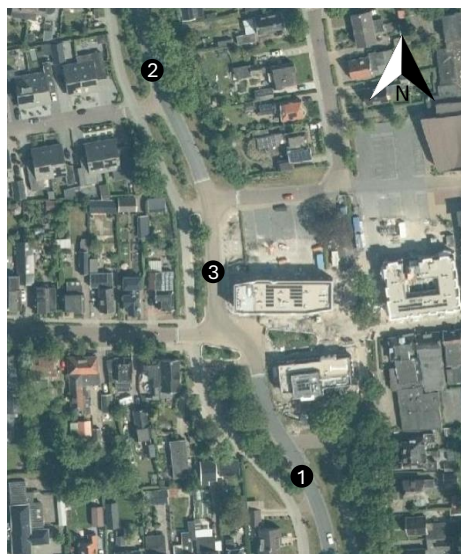
Figuur 4 Locaties snelheidsdisplay (EduGIS).

De snelheid van het verkeer is op verschillende locaties en tijden gemeten. In de eerste meting is de snelheidsdisplay voor het verkeer vanaf het zuiden naar de kruising toe opgehangen. In het tweede deel van de meting is de snelheidsdisplay vanaf het noorden naar de kruising toe opgehangen. In het derde en laatste deel van de meting is het kastje op de kruising geplaatst. Bij de eerste twee metingen voor beide kruisingen, zijn er twee snelheden gemeten. De eerste snelheid wordt ongeveer 40 meter voor de display gemeten. De tweede snelheid bij de display zelf, dit is ongeveer 40 meter voor de kruising.

In de periode 27 februari tot 8 maart heeft er een snelheidsdisplay gestaan op de zuidkant van het Van Sminiaplein op nummer 1 in figuur 4 die de snelheden naar de kruising heeft gemeten. Het kastje stond 40 meter vanaf het plein. Op die manier kon worden vastgesteld hoe de toenaderingssnelheid is op de kruising. De resultaten van de meting staan in figuur 3 en tabel 1.

In de periode 29 maart tot en met 6 april stond het snelheidsdisplay aan de noordkant van de kruising zoals op figuur 4 bij nummer 2 is te zien. Het kastje stond ongeveer 50 meter vanaf de kruising. Op die manier kon de toenaderingsnelheid vanaf de zuidkant van de kruising gemeten worden. De resultaten staan in figuur 5 en tabel 2.

In de periode 10 april tot 19 april stond het snelheidsdisplay op het Van Sminiaplein, zoals op nummer 3 in figuur 4 te zien. Zo kon de snelheid op de kruising gemeten worden, de resultaten staan in figuur 6 en tabel 3.

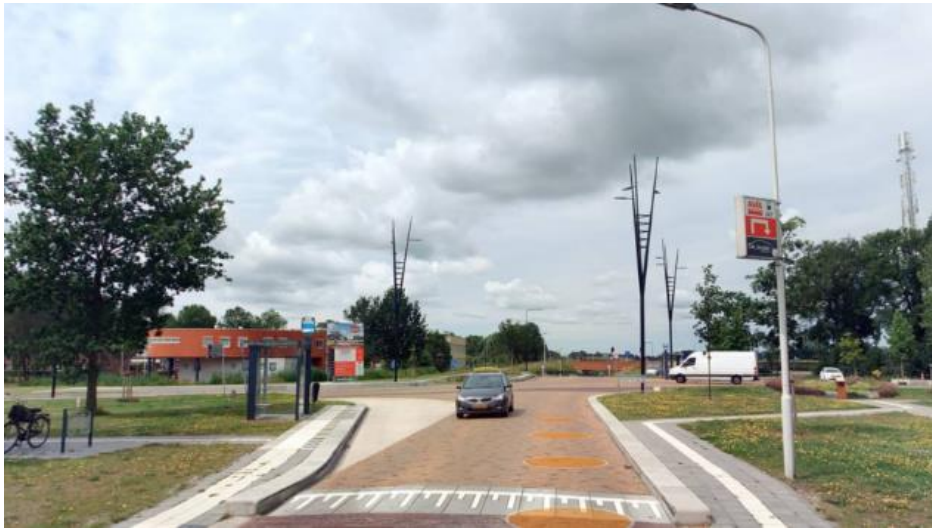
*Figuur 10 Voorbeeld van een maatregel*

30 km/h. Om ervoor te zorgen dat ook echt die snelheid wordt gereden op de kruising kunnen er aanvullende maatregelen worden getroffen. De overgang van 50 km/h naar 30 km/h kan wat verder van de kruising af worden gelegd, om het verkeer eerder te laten remmen.

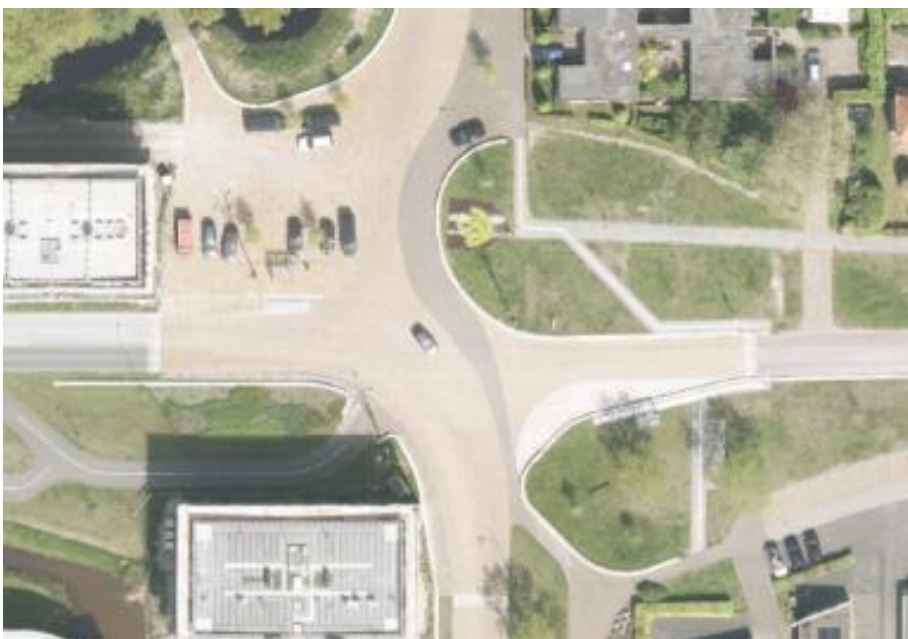
*Figuur 11 Voorbeeld van een maatregel*

Een voorbeeld hiervan is bij het Shared Spaceplein in Hurdegaryp. Hier is gekleurde bestrating gebruikt die aansluit op de voetgangersvoorziening. Bewust of onbewust wordt dit door voetgangers gebruikt als houvast om over te steken.
