VERKENNEND BODEMONDERZOEK

Conform NEN 5740

Voortweg 25, Uden

Rapportnummer : 221-UVo25-vo-v1

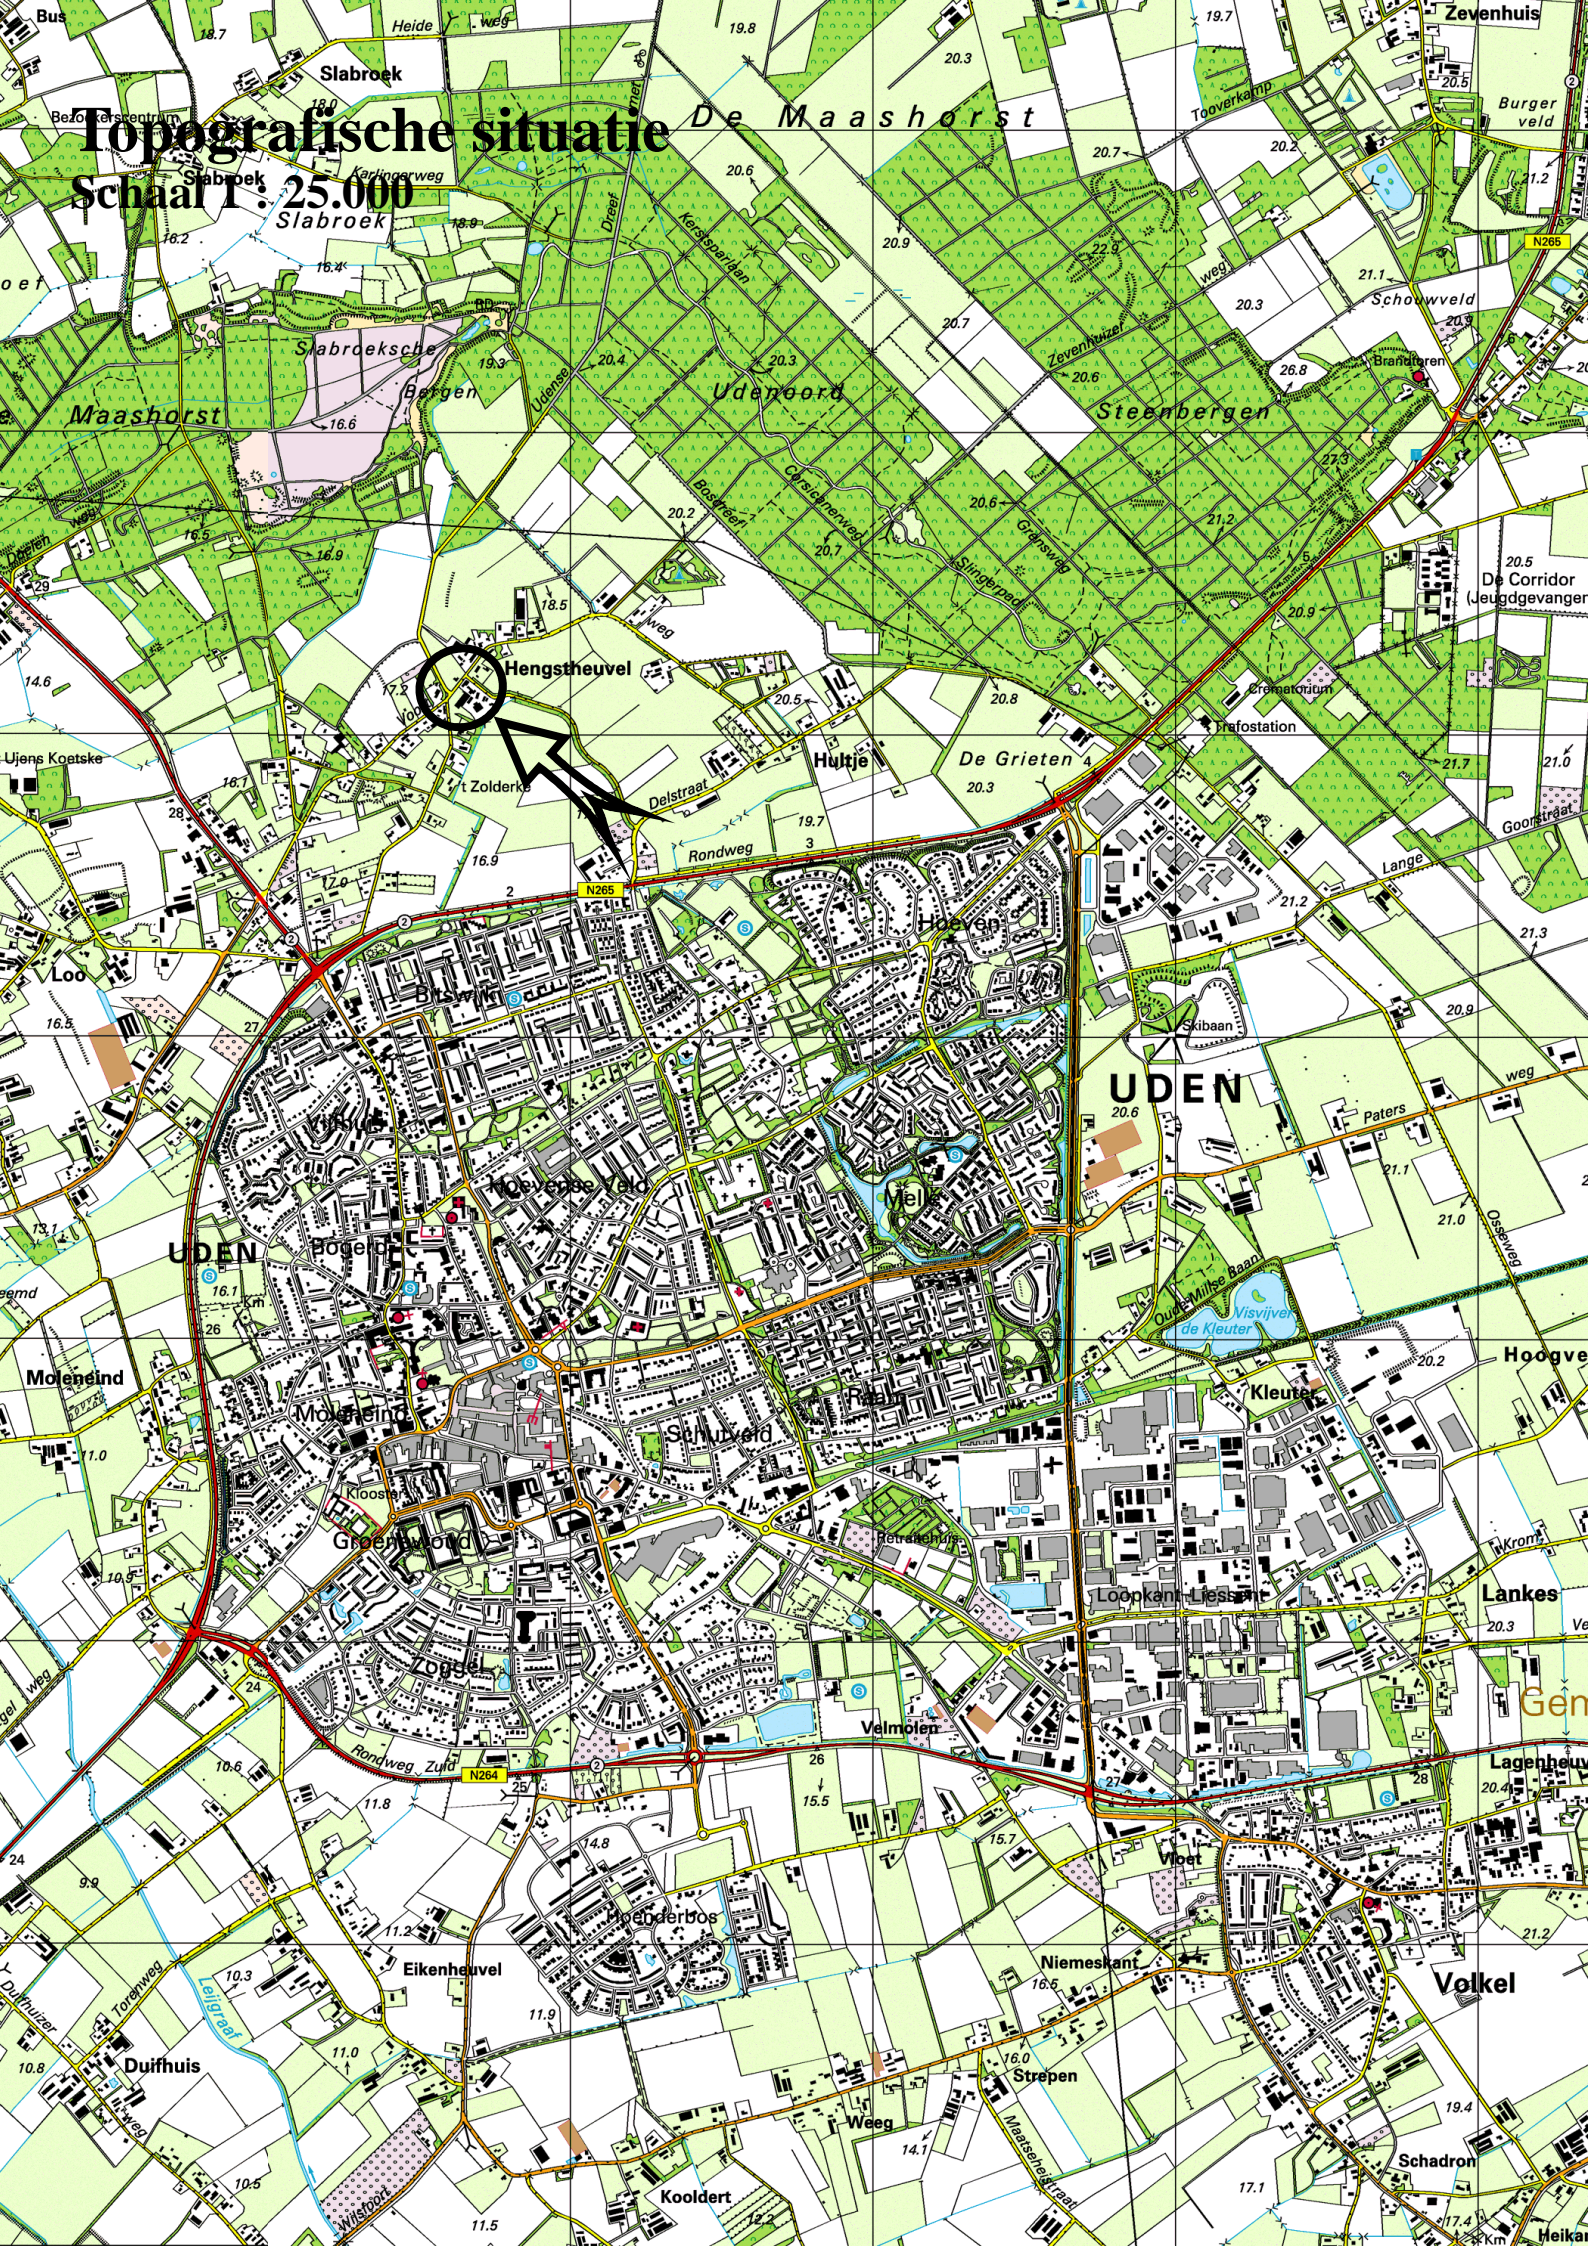
Topografische situatie

De onderzoekslocatie is gelegen op percelen aan de Voortweg 25 in Uden, in het buitengebied ten noorden van de bebouwde kom van Uden. De locatie is kadastraal bekend onder gemeente Uden, sectie R, perceelnummers 925, 926 en 345. De situatie is aangegeven op de tekening in bijlage 1a.

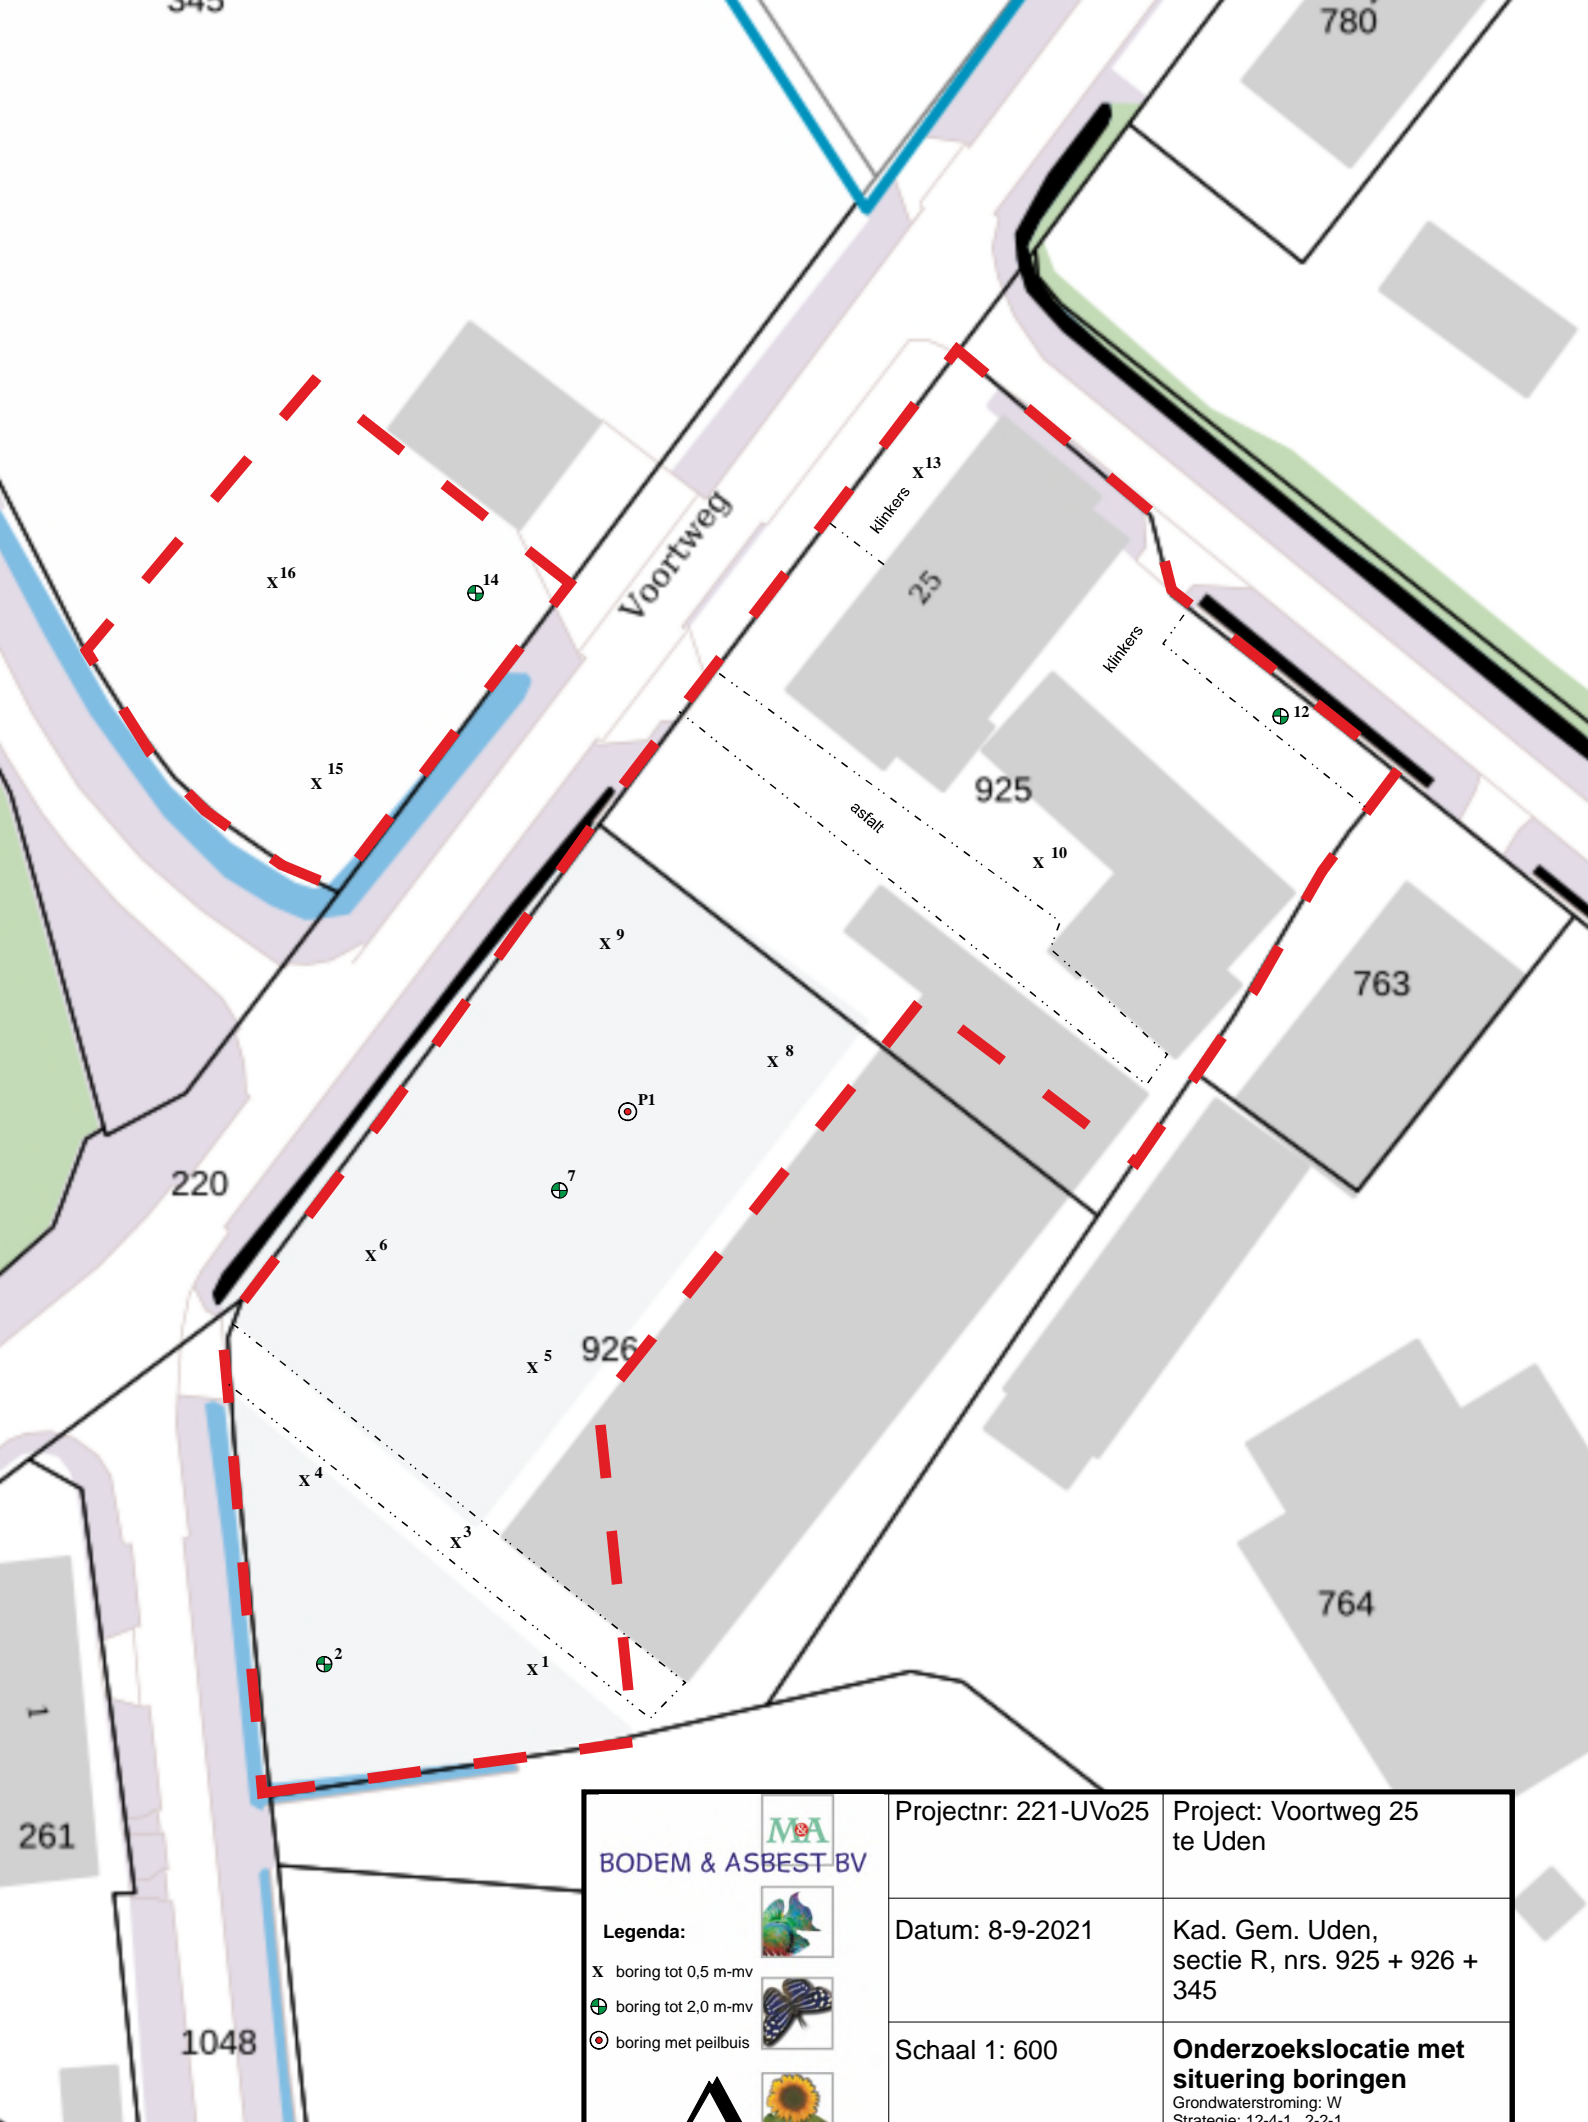
Bijlage 1a : Situatie- en boorpunttekening

De boorpunten zijn aangegeven op de tekening in bijlage 1a.

Op 8 september 2021 zijn op de onderzoekslocatie 16 handboringen verricht van 0 tot 0,5 m - mv (bovengrond), welke gelijkmatig verdeeld zijn over de locatie. Hiervan zijn twee boringen doorgezet tot 2,0 m-mv.

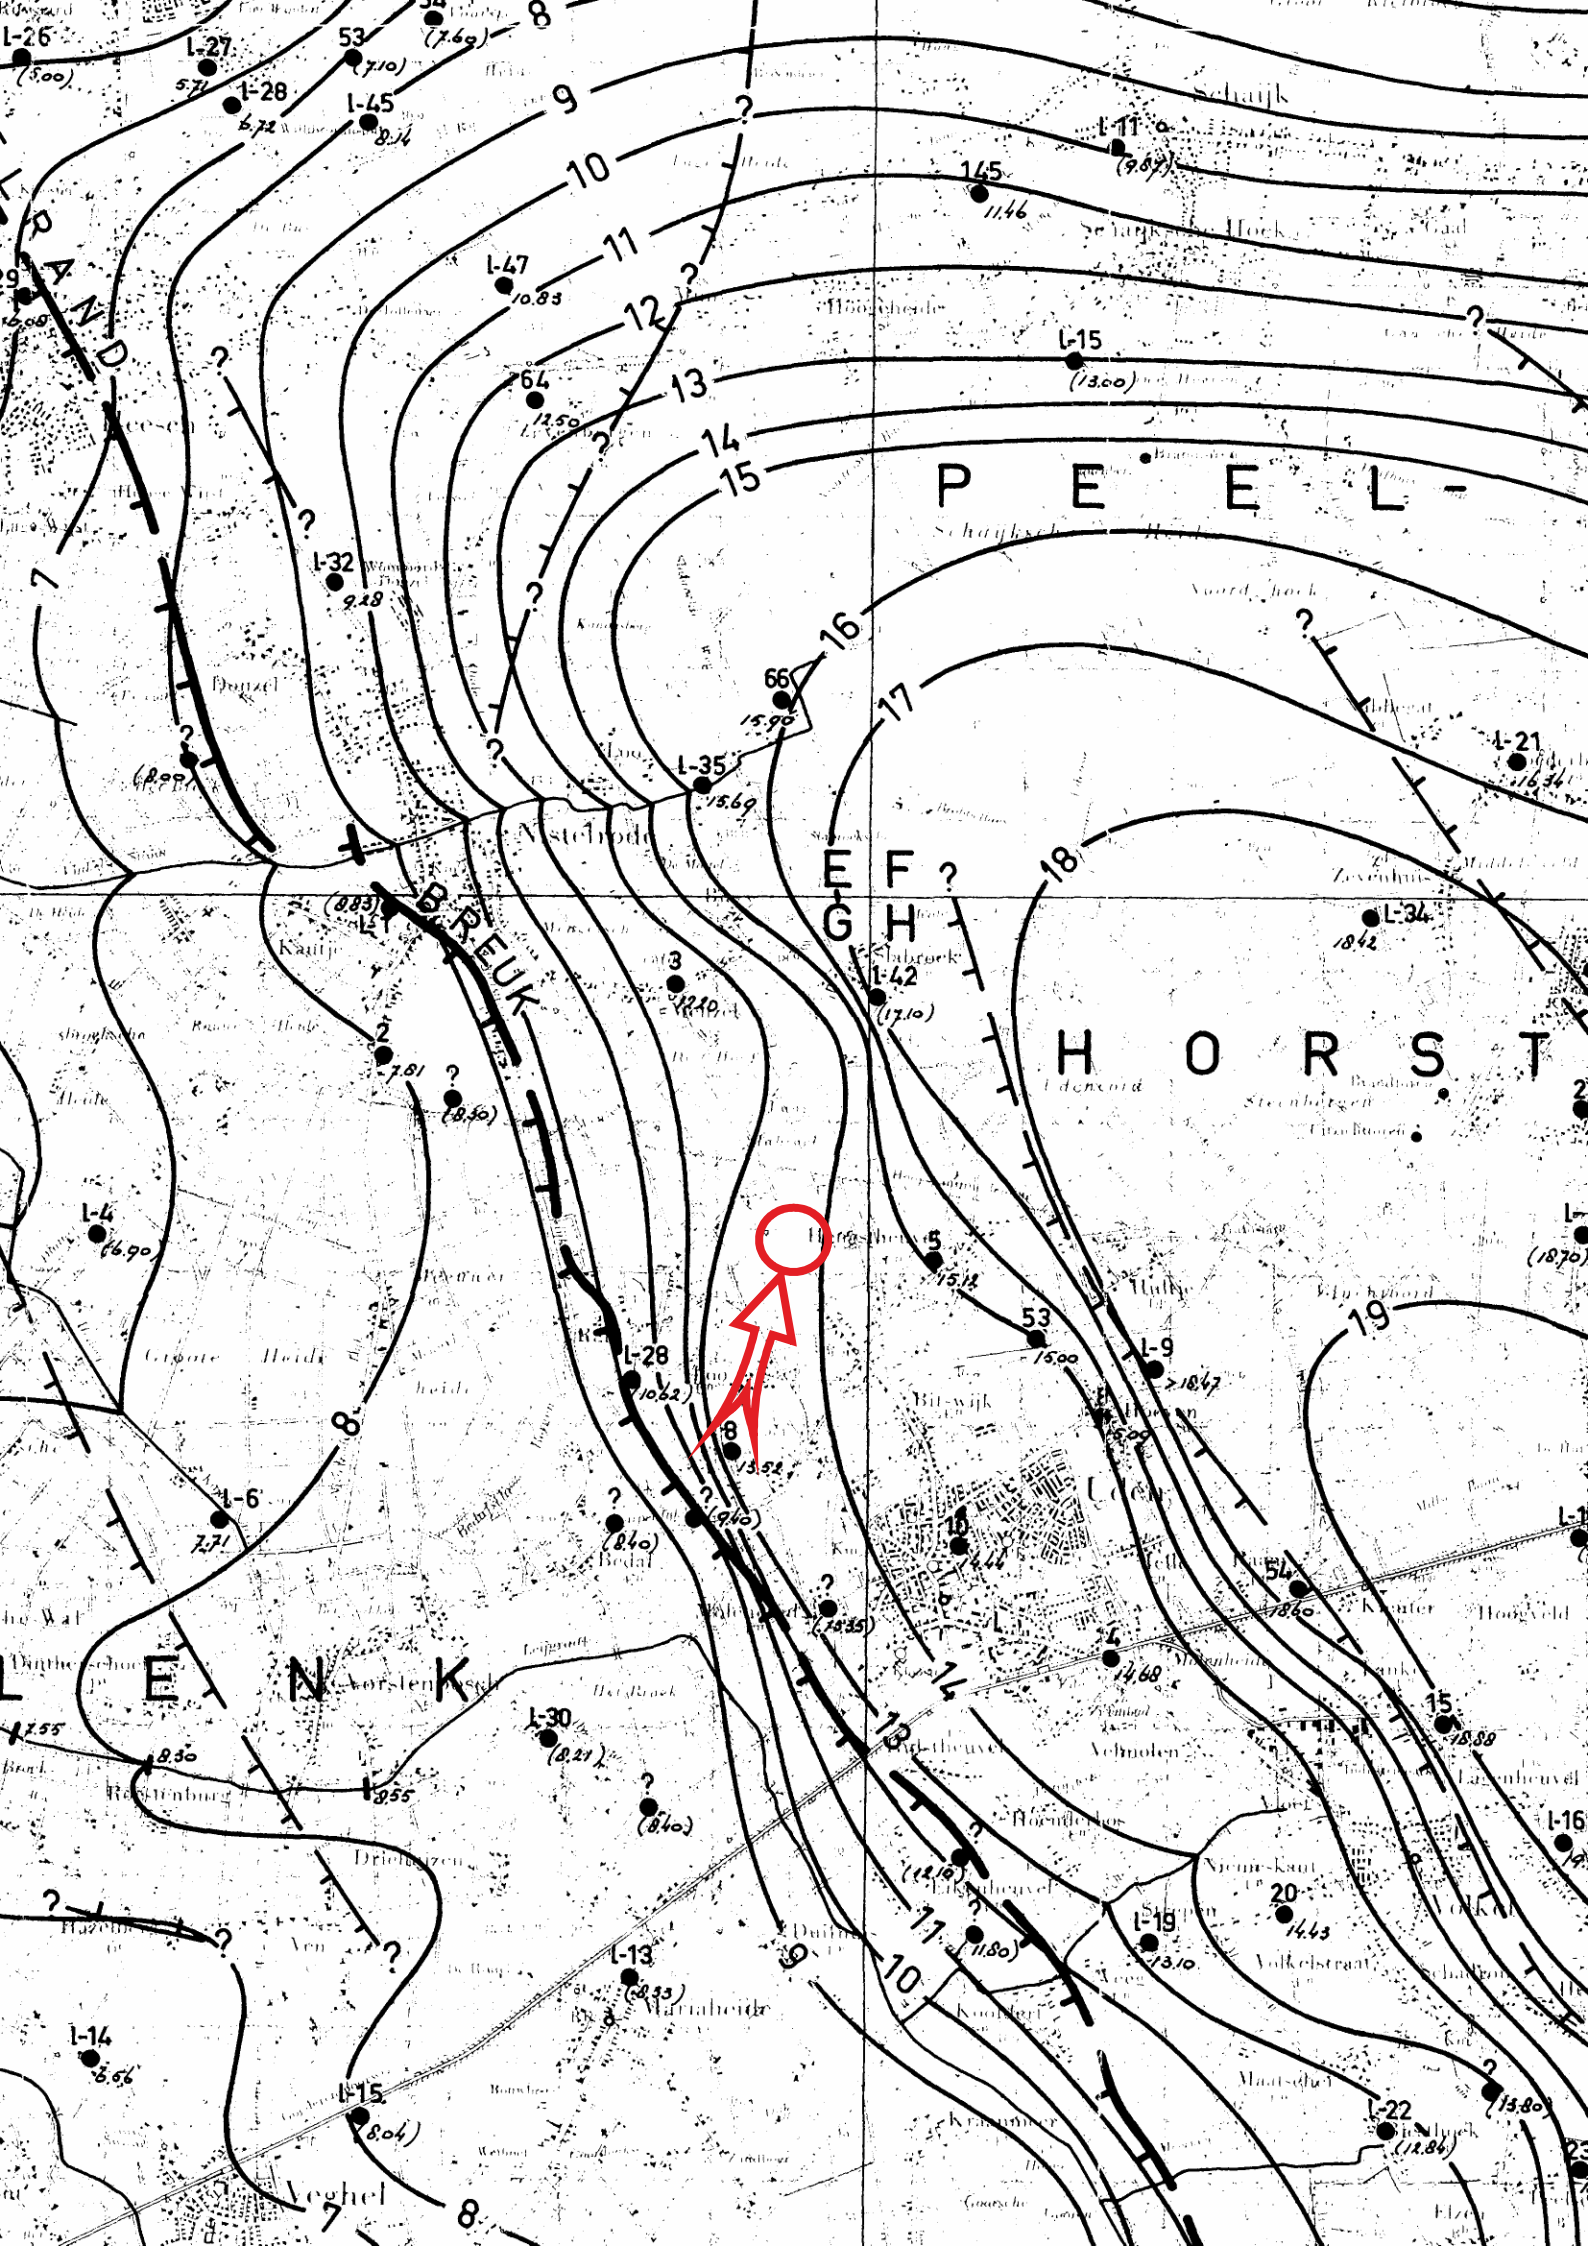
Bijlage 2 : Isohypsen

De grondwaterspiegel van het freatische grondwater bevindt zich op ca. 14 meter boven NAP. De grondwaterstromingsrichting is westelijk.

Deze gegevens zijn ontleend aan de door TNO samengestelde grondwaterkaart van Nederland (kaart 57 oost, kaartblad 50A). Op de tekening in bijlage 2 zijn de isohypsen van de omgeving van de onderzoekslocatie weergegeven.

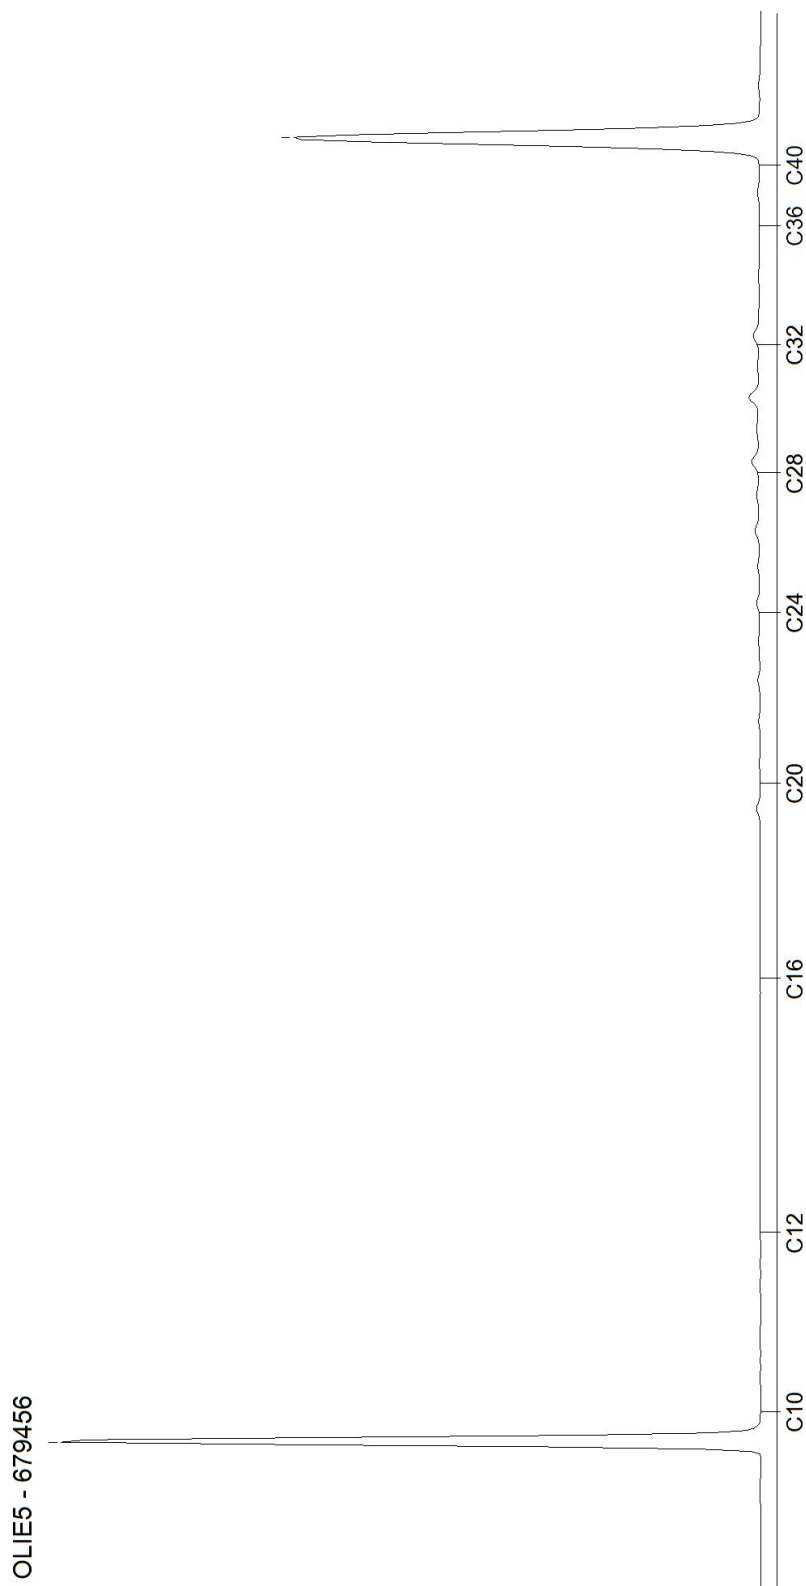
CHROMATOGRAM for Order No. 1079421, Analysis No. 679456, created at 13.09.2021 10:13:05

Monster beschrijving: MIX(1.1 + 2.1 + 3.1 + 4.1 + 5.1 + 6.1 + 7.1 + 8.1)

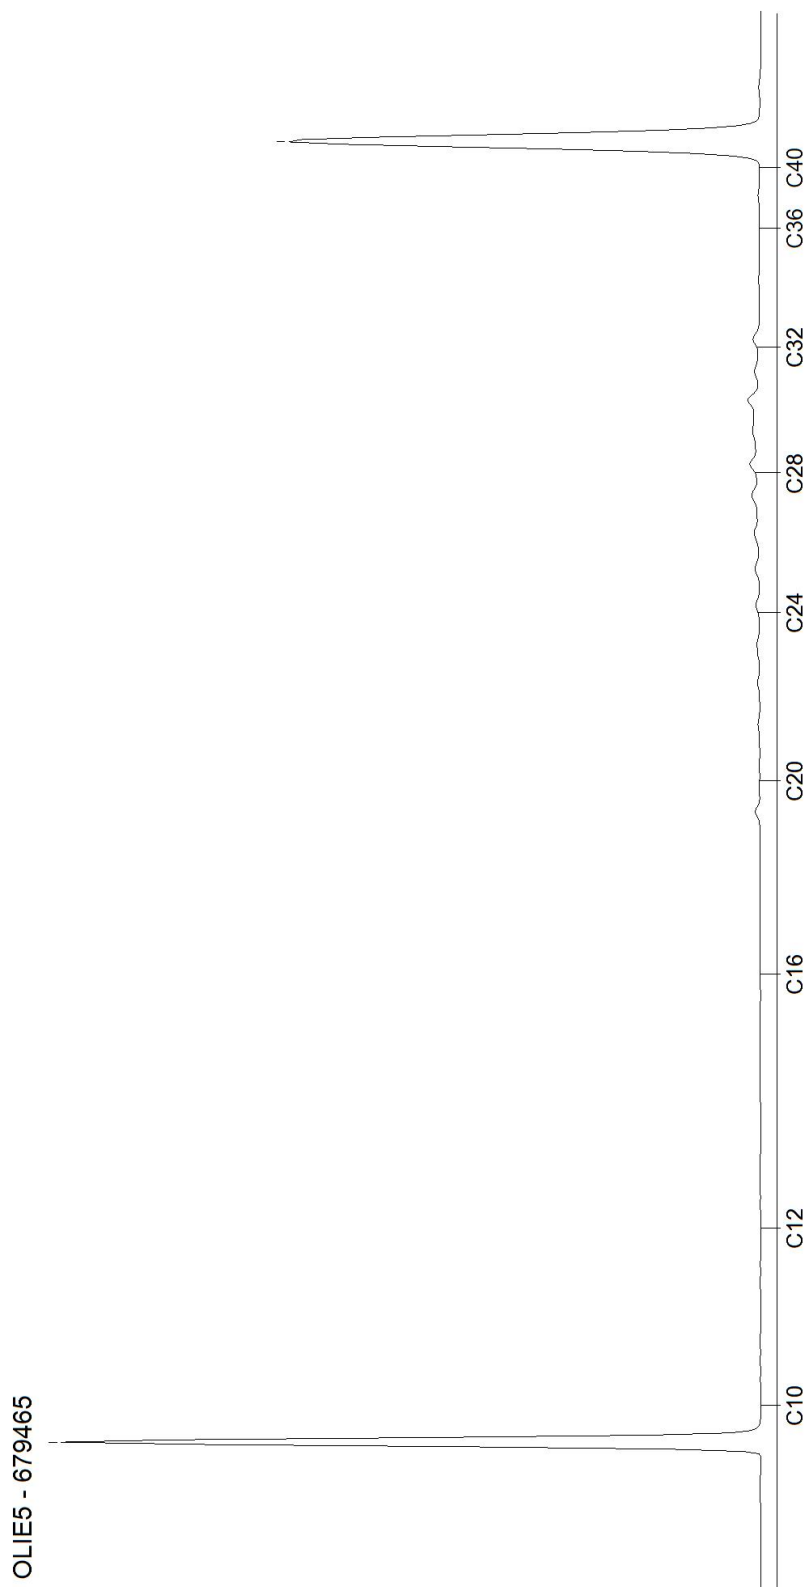
CHROMATOGRAM for Order No. 1079421, Analysis No. 679465, created at 13.09.2021 06:46:11

Monster beschrijving: MIX(9.1 + 10.1 + 11.1 + 12.1 + 13.1 + 14.1 + 15.1 + 16.1)

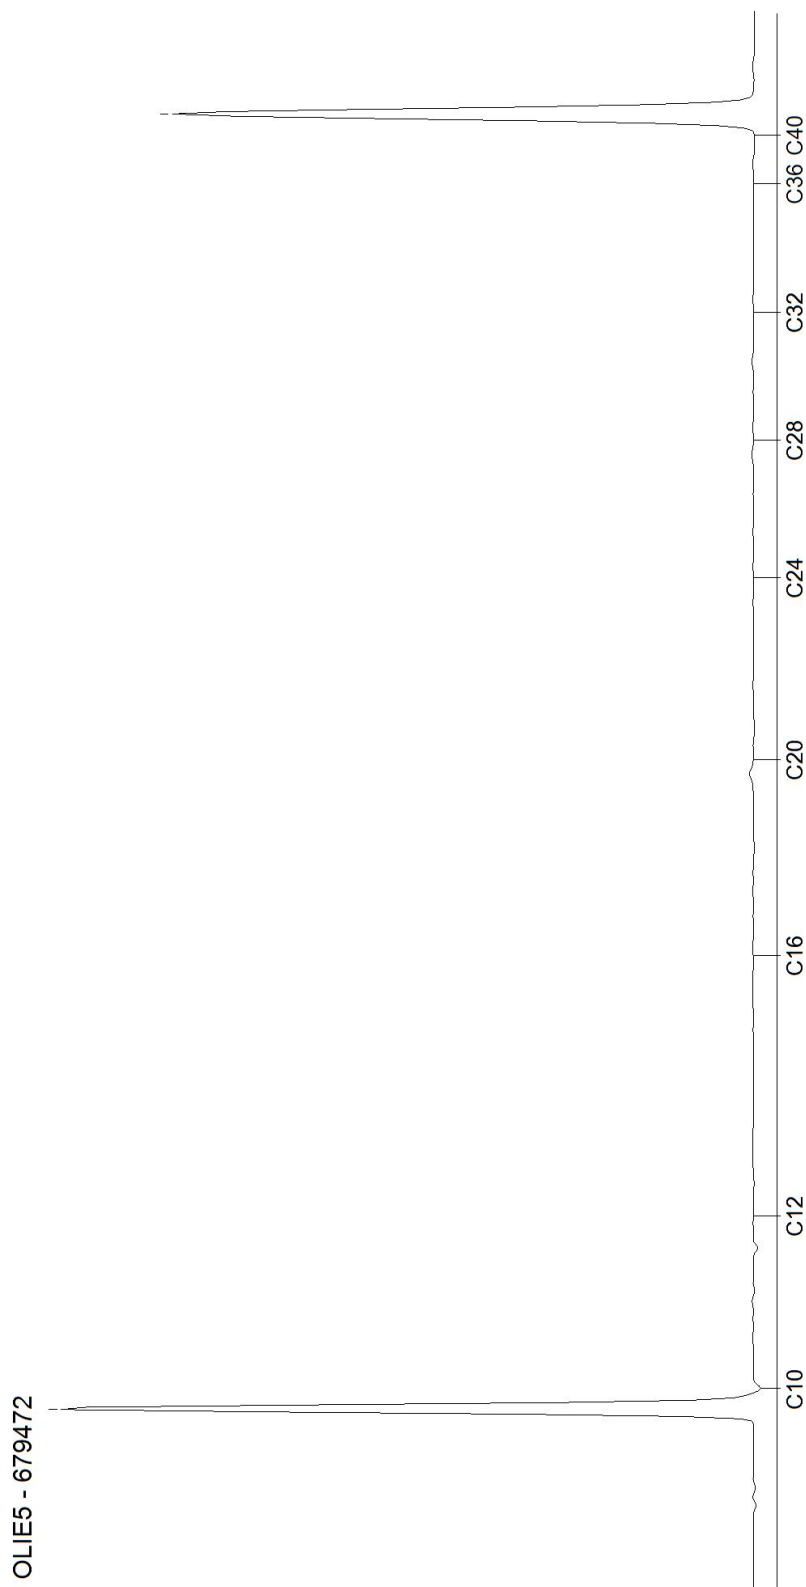
CHROMATOGRAM for Order No. 1079421, Analysis No. 679472, created at 13.09.2021 06:46:11

Monster beschrijving: MIX(2.2 + 2.3 + 2.4 + 7.2 + 7.3 + 7.4)

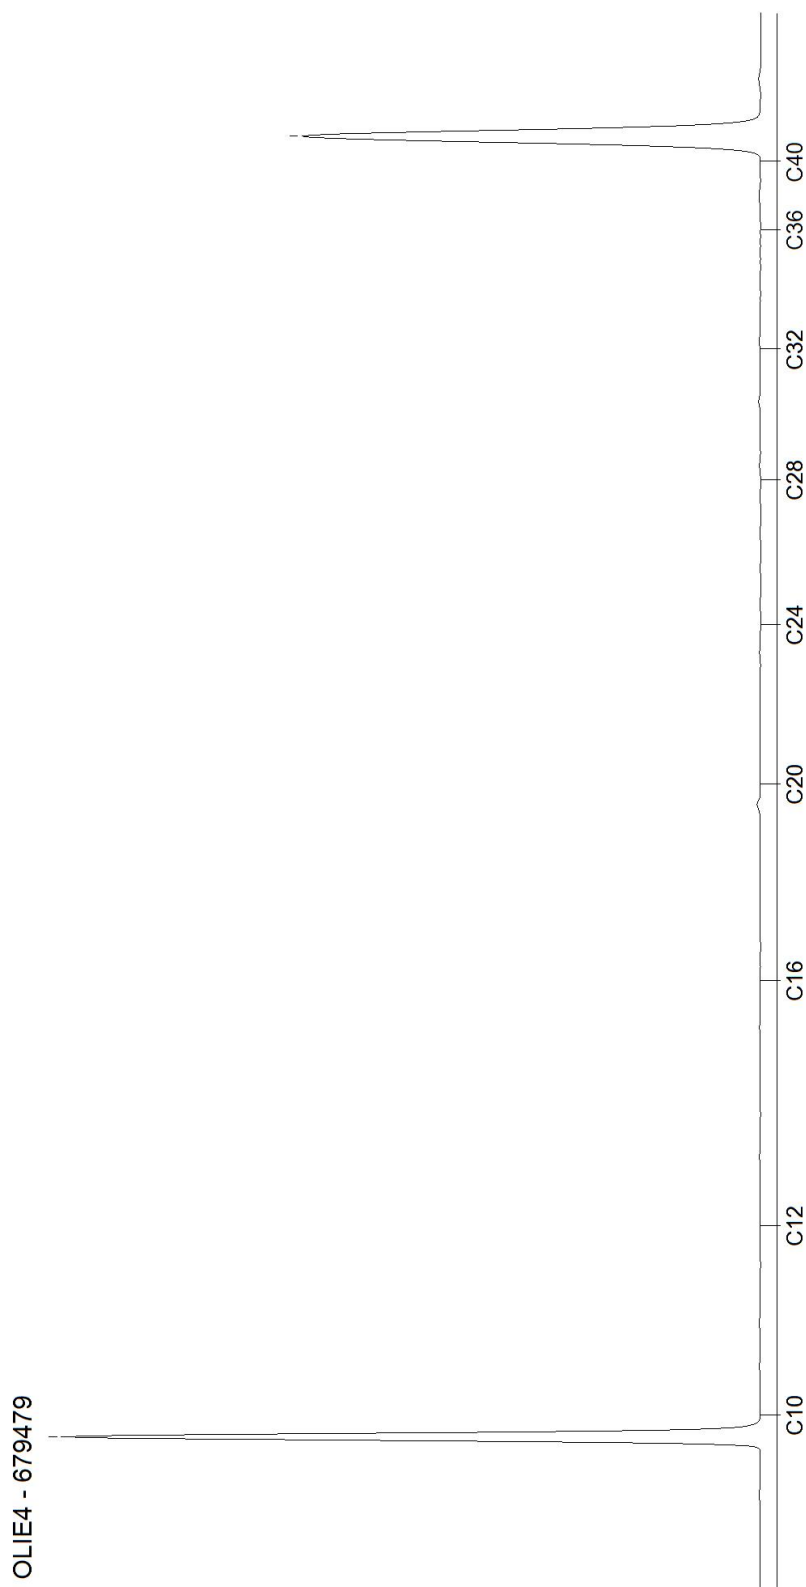
CHROMATOGRAM for Order No. 1079421, Analysis No. 679479, created at 14.09.2021 05:44:55

Monster beschrijving: MIX(12.2 + 12.3 + 12.4 + 14.2 + 14.3 + 14.4)

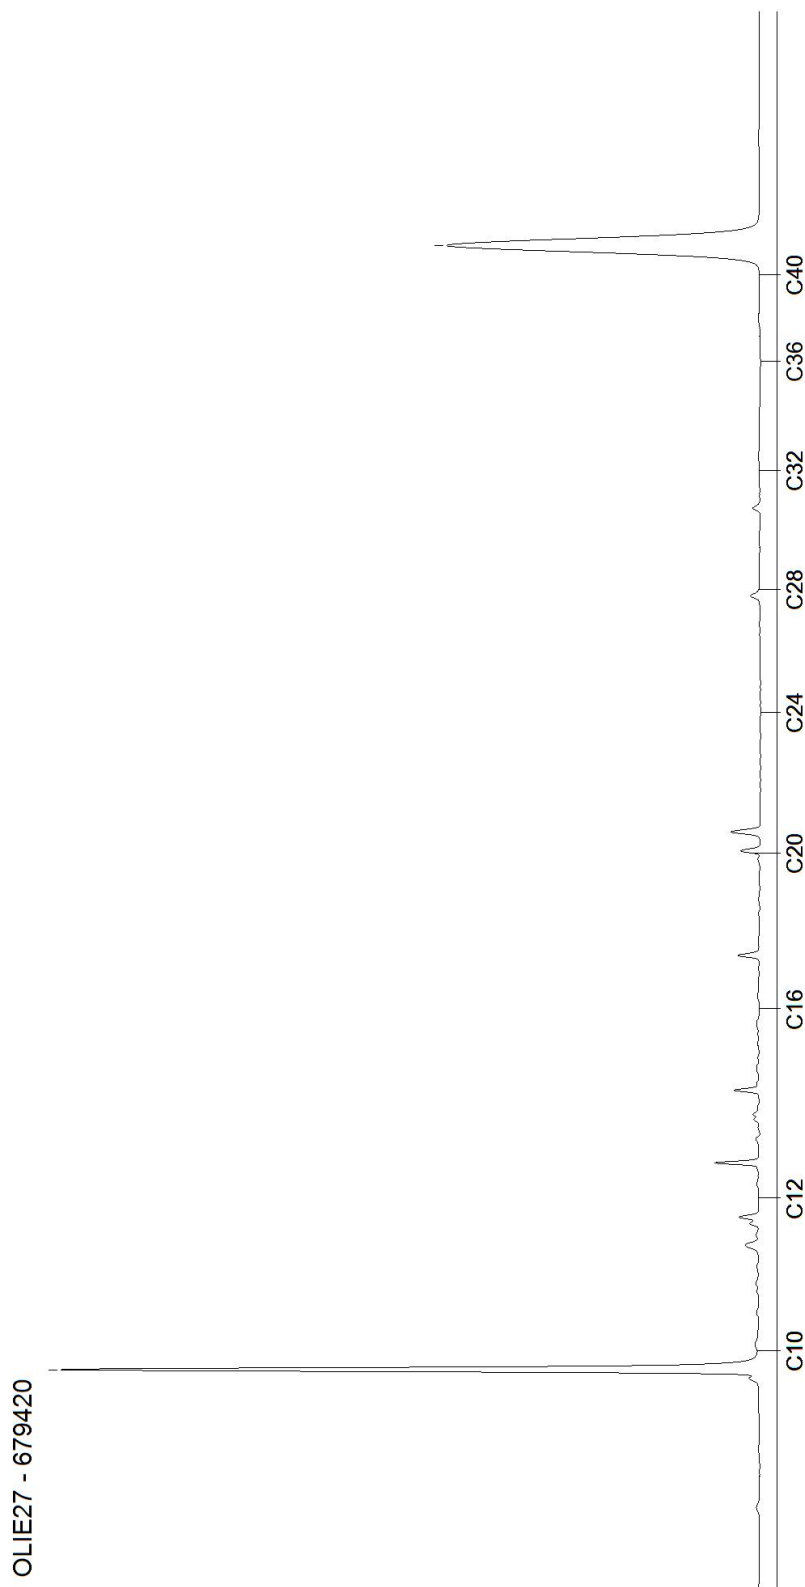
CHROMATOGRAM for Order No. 1079410, Analysis No. 679420, created at 14.09.2021 07:10:17

Monster beschrijving: P1, grondwater
