**verkennend bodemonderzoek**  
**Oude Vresselseweg ong. te Sint-Oedenrode**

*Projectnaam* Oude Vresselseweg ong. te Sint-Oedenrode  
*Projectnummer* B2800

*Status* Definitief  
*Versie* 1

*Aantal pagina's* 10 (exclusief bijlagen)  
*Datum* 12 oktober 2021

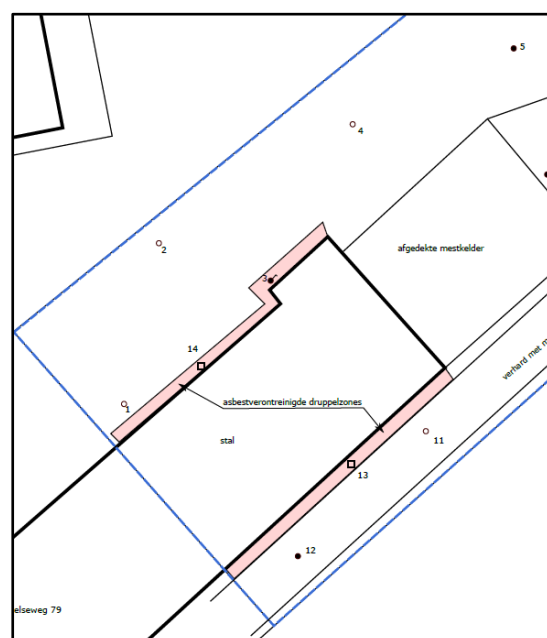
Geadviseerd wordt de toplaag ter plaatse van de druppelzone rond de stal te saneren tot een meter uit de muur. Het betreft circa 5 tot 10 m<sup>3</sup> grond, bij verwijdering van 10 tot 20 cm. De zones zijn in rood aangegeven op de tekening.
