Verkennend bodemonderzoek Leeuweriksweg te Uden Definitief

REFERENTIE 20210539

11-7-2022

In opdracht van:
Stantec B.V.

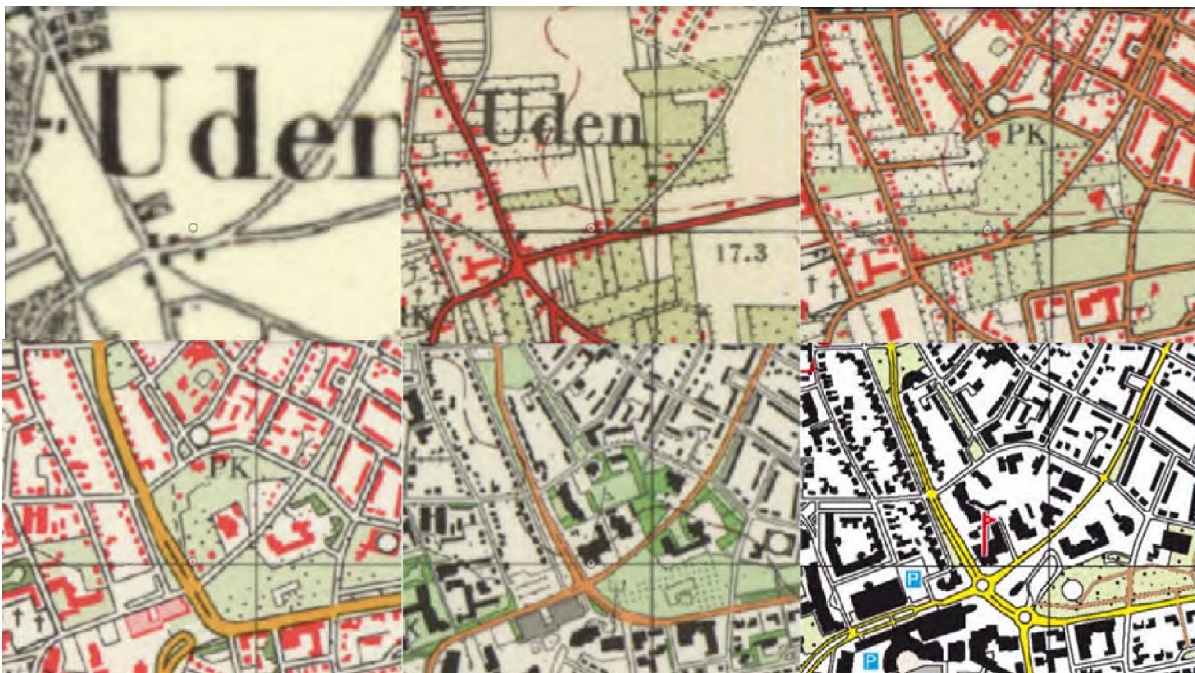
Figuur 1. Topografische kaarten van Topotijdreis.nl. Boven zijn de kaarten uit 1851, 1966 en 1977 van links naar rechts weergegeven. Onder zijn de kaarten uit 1987, 1997 en 2021 van links naar rechts weergegeven.

Op basis van het kadaster en Topotijdreis.nl blijkt dat de huidige bebouwing tussen 1969 en 1990 is gerealiseerd. Hiervoor bevonden zich in het gebied enkele kleine woonhuizen. Deze bevonden zich hier al sinds de 19^e eeuw. Het omliggende land werd mogelijk gebruikt als weiland of had een agrarische functie. In figuur 1 zijn de topografische kaarten van Topotijdreis.nl uit 1851, 1966, 1977, 1987, 1997 en 2021 weergegeven.
