HERBESTEMMING BOKHOEFSTEDEN

OPDRACHTGEVER: GEMEENTE ZUTPHEN

WERK : 158

ONDERDEEL : ONTWERP

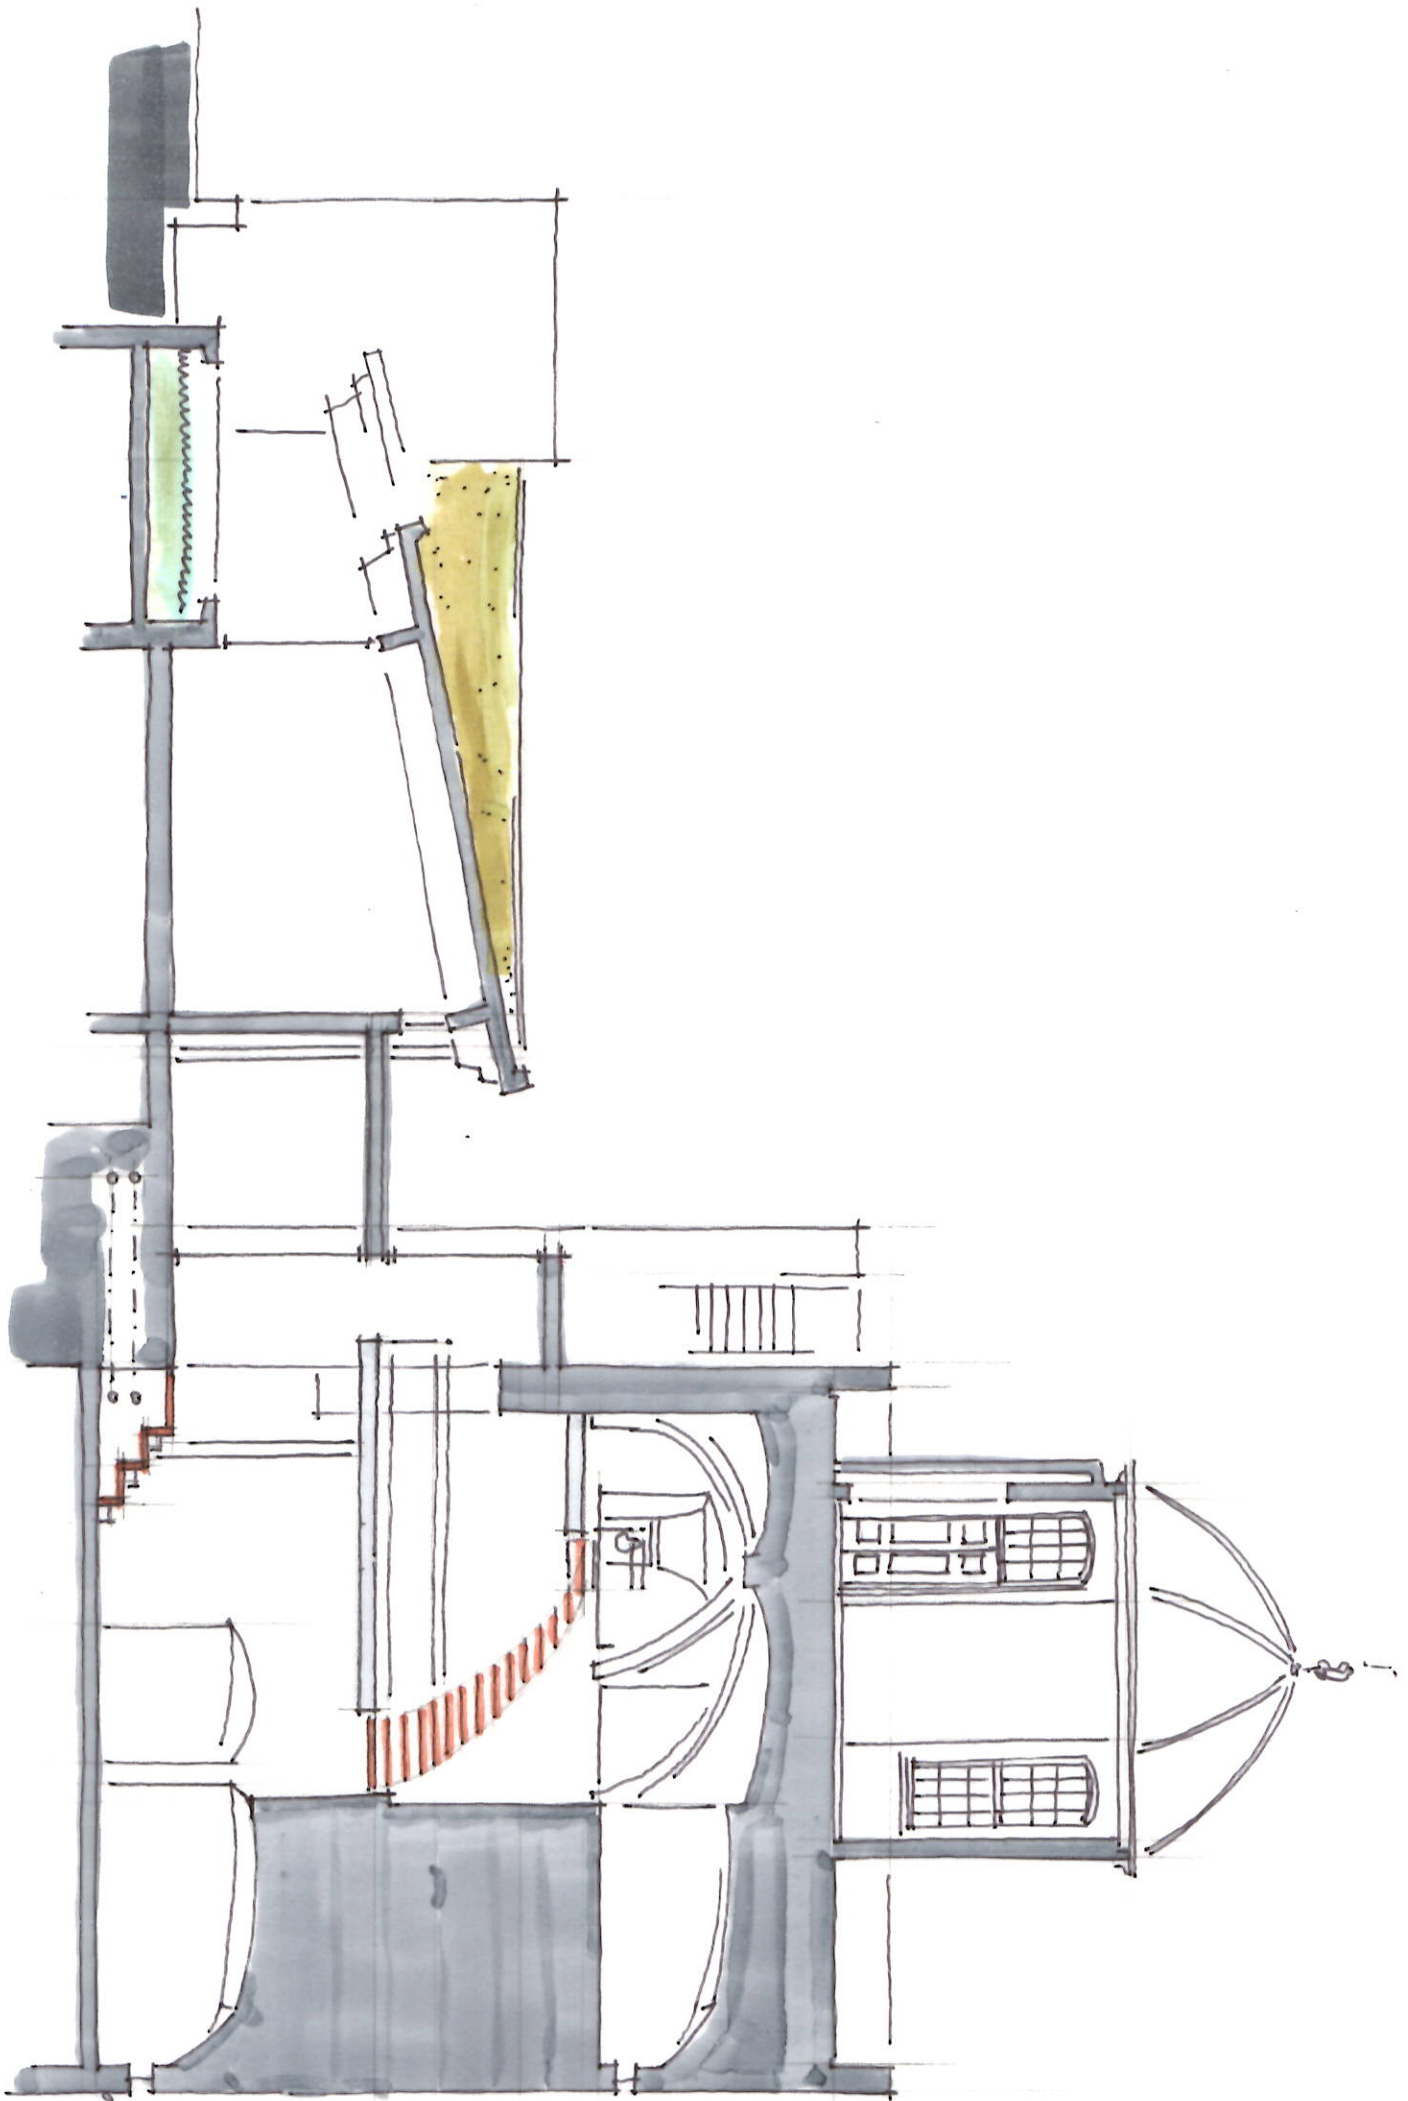
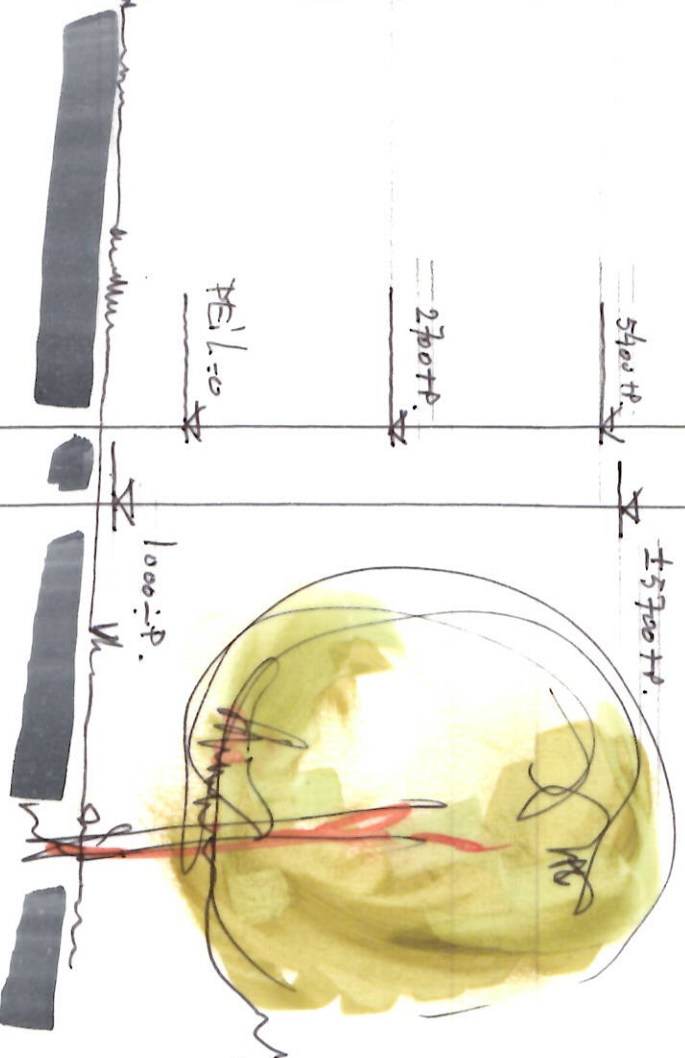
DOORSNEDT  
NEDERLANDSE  
1:100

± 8700 TP.

± 5700 TP.

5400 TP.

2700 TP.

1000 TP.

PEL 100

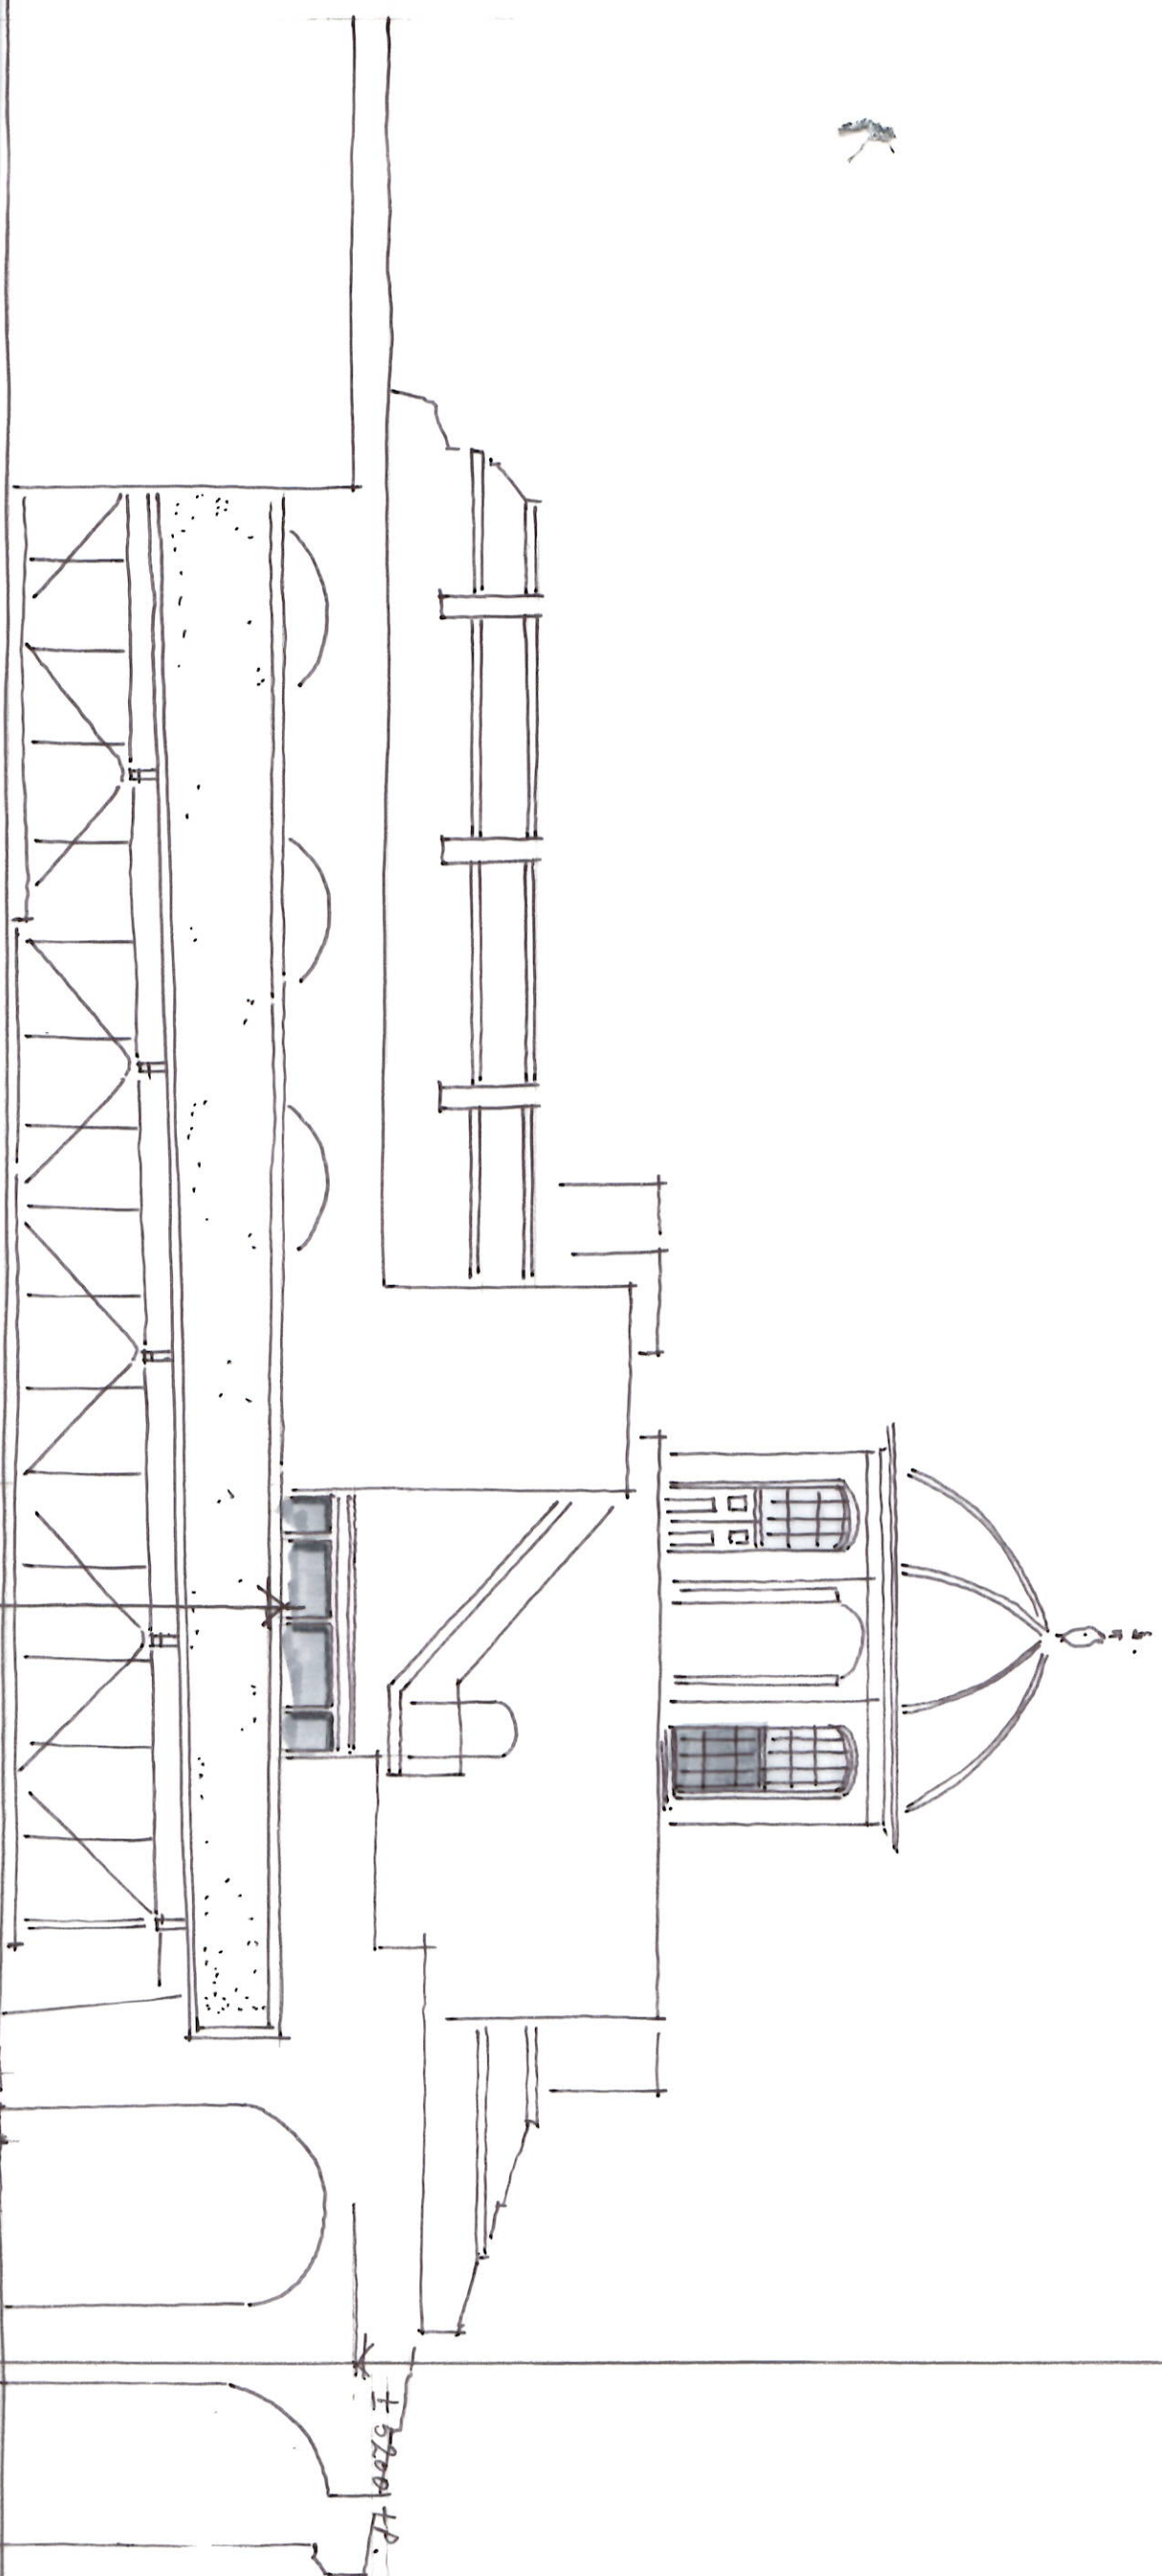
Gevel aan zicht water side  
 nieuwe situatie 1:100

Houten kozijn met uwp dakrand  
 kleine kozijn en stalen dak  
 (als bestaande stalen buizen  
 houten dakrand overdekking  
 bestaande dakrand (± 5200 + vloer niveau en kelder)

± 5200 H.P.  
 Huidig en kelder  
 niveau

bestaande klinker verharding

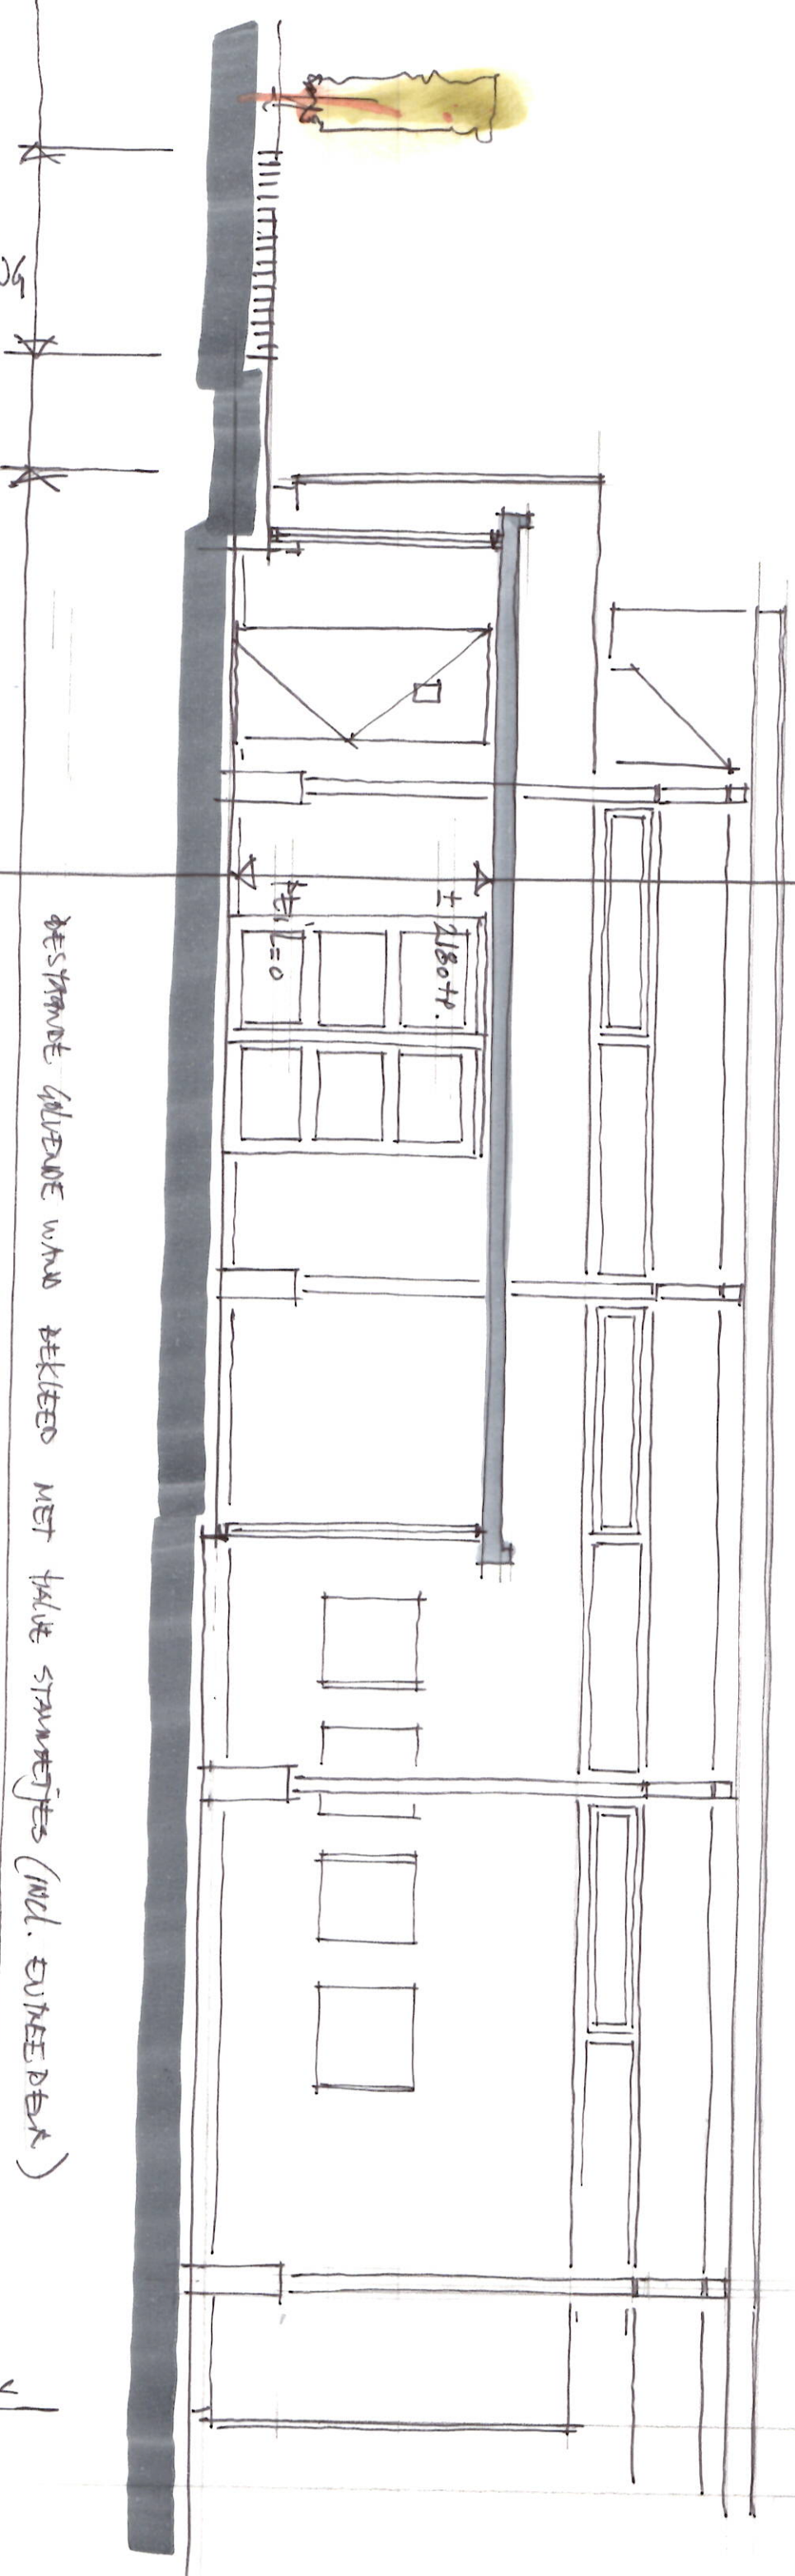
DOORGAANDE ENTREE HAL  
niveau situatie 1:50

bestaande gevelwand wordt bekleden met halve stamperijes (incl. eindverband)

bestaande buitenmuur  
tusschen sifumte 1:50

bestaande klinker verharding

hellingbaan, klinker verharding

steens keermuur

BETON TREDEELEMENTEN, kleur wit

nieuw kozijn met dubbele deuren 60 min. brandwerend  
voorzien van doorgaande veiligheidsdeuren (vrijloop)

bestaande colomne wand voorzien van plattegrond  
koffert 40x60, afw. natural color stin, positien verknal aan beuren  
wand in entree hal 60 min. brandwerend uitvoeren

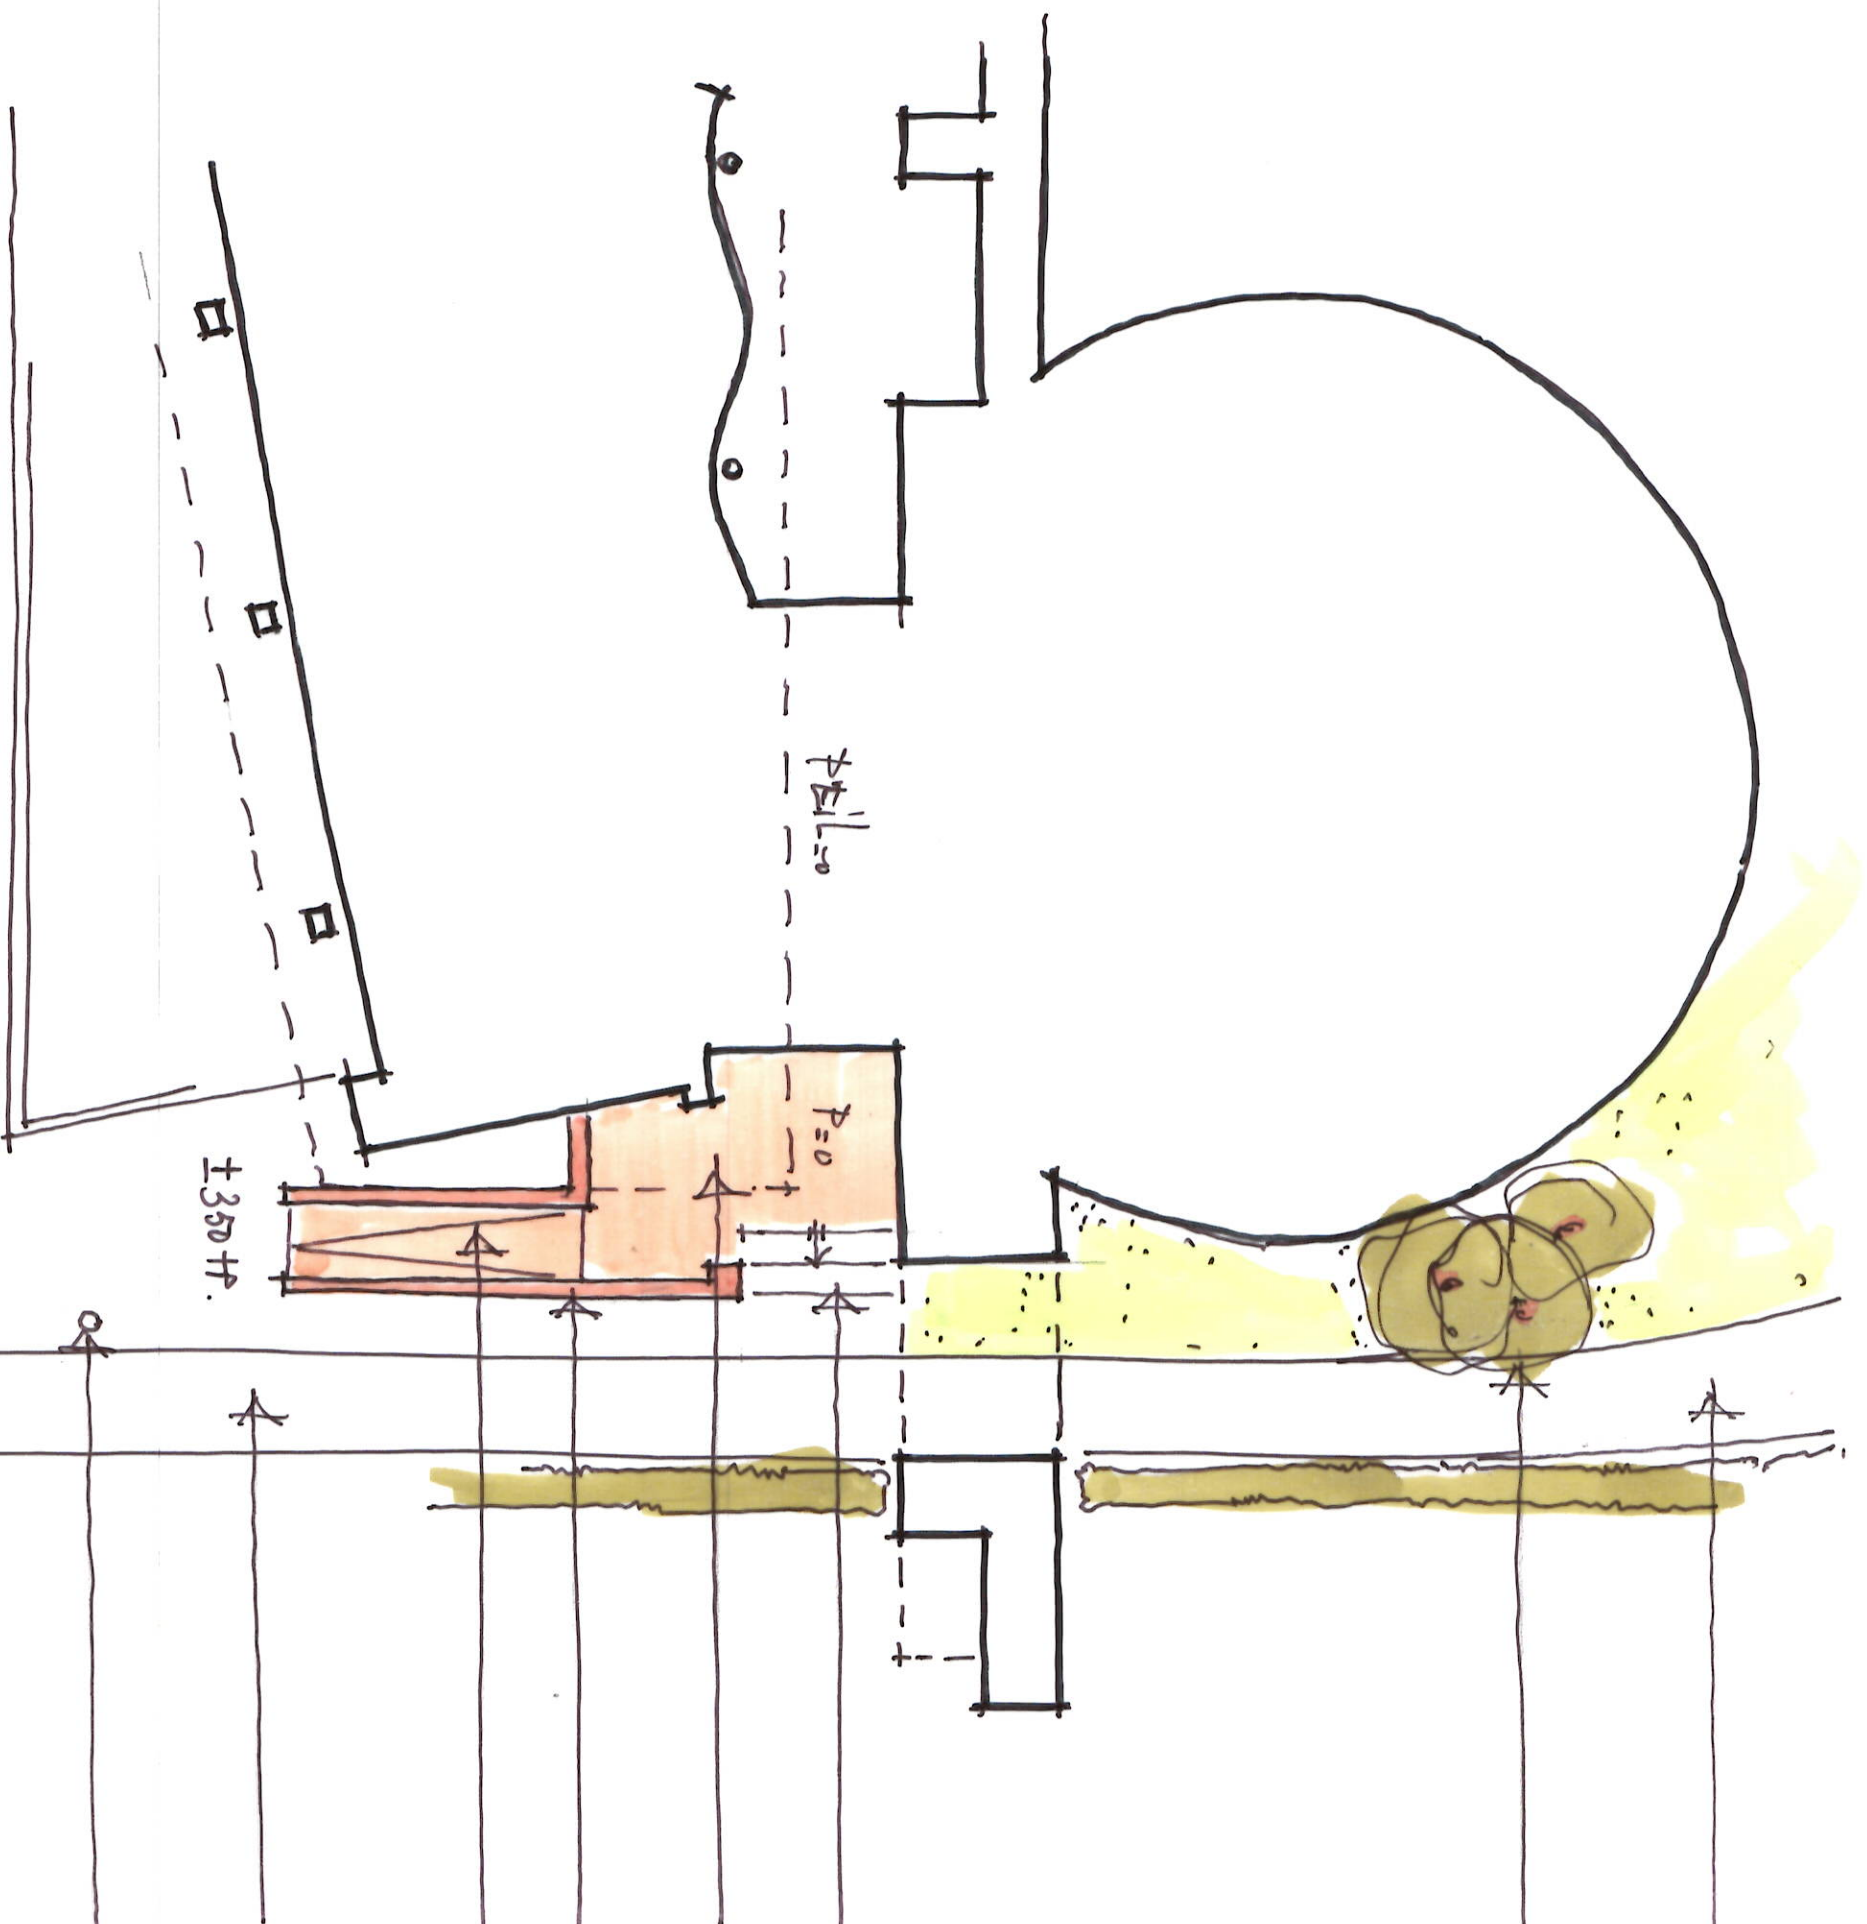
B = 1000 Helings 1:10

- klinker verharding als bestaansel en fete straatkolk transluizen op de straatvloer

- streps kerk wand met rollaats
- z.k. rollaats vlak met bestekrind
- Helingsbatal, klunkkerwerftradijs

best must like the medium  $\pm 330 \pm$   
(PEIL = ENKELEINEN KANPORE EN FORKEN)
