Betref	Randweg Boekel – Flora en fauna Eindrapportage vleermuizenonderzoek		
Ons kenmerk	BOE006-0003-RAP-F&Fvleer-eindrapp-1.0		
Datum	27 september 2016		
Behandeld door	Opsteller: R. Janssen

1 Inleiding

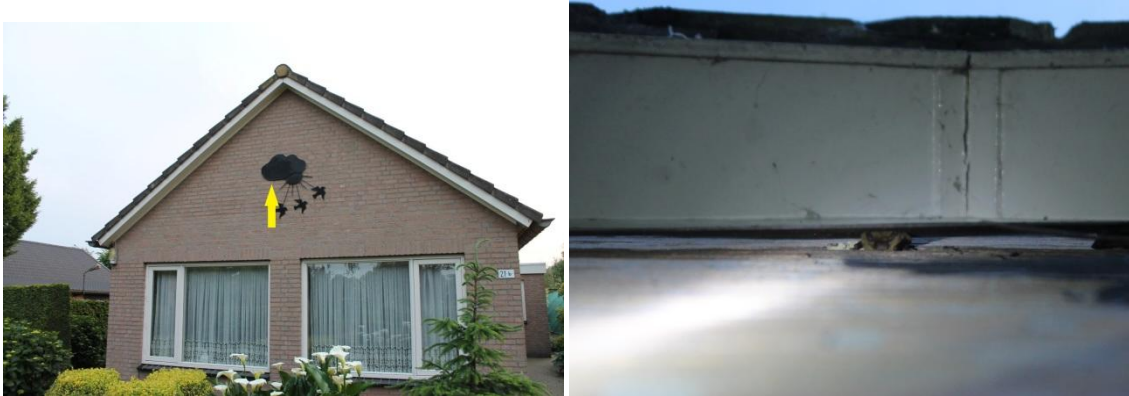
De tweede onderzoeksavond binnen locatie B werden circa 4 gewone dwergvleermuizen en 2 laatvliegers waargenomen. Beide soorten foerageerden enige tijd boven de planlocatie en gebruiken de bebouwing binnen de planlocatie als navigatieroute richting de bomenrijen ten noorden en noordwesten van de planlocatie. Aan de westzijde van de bomenrij langs de Neerbroek werd de gehele avond gefoerageerd. Tot slot werd één uitvliegende gewone dwergvleermuis waargenomen onder het kunstwerk tegen de voorgevel van de woning (zie afbeelding 2). Gezien de aanwezigheid van slechts één gewone dwergvleermuis, kan gesteld worden dat dit een zomerverblijf betreft. Vanwege de geringe mate aan beschutting tegen kou en wind, valt te verwachten dat dit verblijf enkel in gebruik is tijdens warme perioden in de zomer.

Afbeelding 2: De uitvlieglocatie (gele pijl) van het zomerverblijf van een gewone dwergvleermuis binnen locatie B.

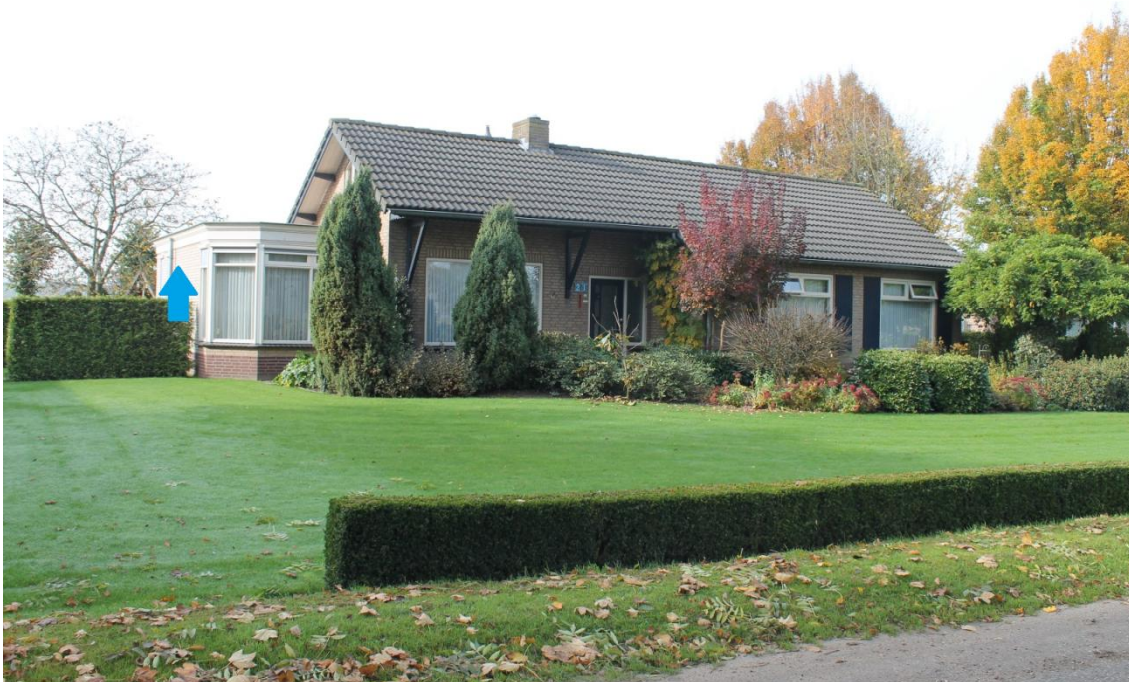
De verblijfslocatie in locatie C bevindt zich in de spouw, waardoor deze niet te inspecteren valt op winterverblijven. Gezien de functie van de bebouwing, een woonhuis, valt te verwachten dat de spouw het gehele jaar een geschikte temperatuur bevat om als winterverblijf van gewone dwergvleermuizen te dienen. Op basis van het uitgevoerde vleermuizenonderzoek wordt dus verwacht dat het verblijf in locatie C tevens dient als winterverblijf.

Afbeelding 3: De in- en uitvlieglocatie (blauwe pijl) van het zomer- en paarverblijf van de gewone dwergvleermuis ter plaatse van locatie C.

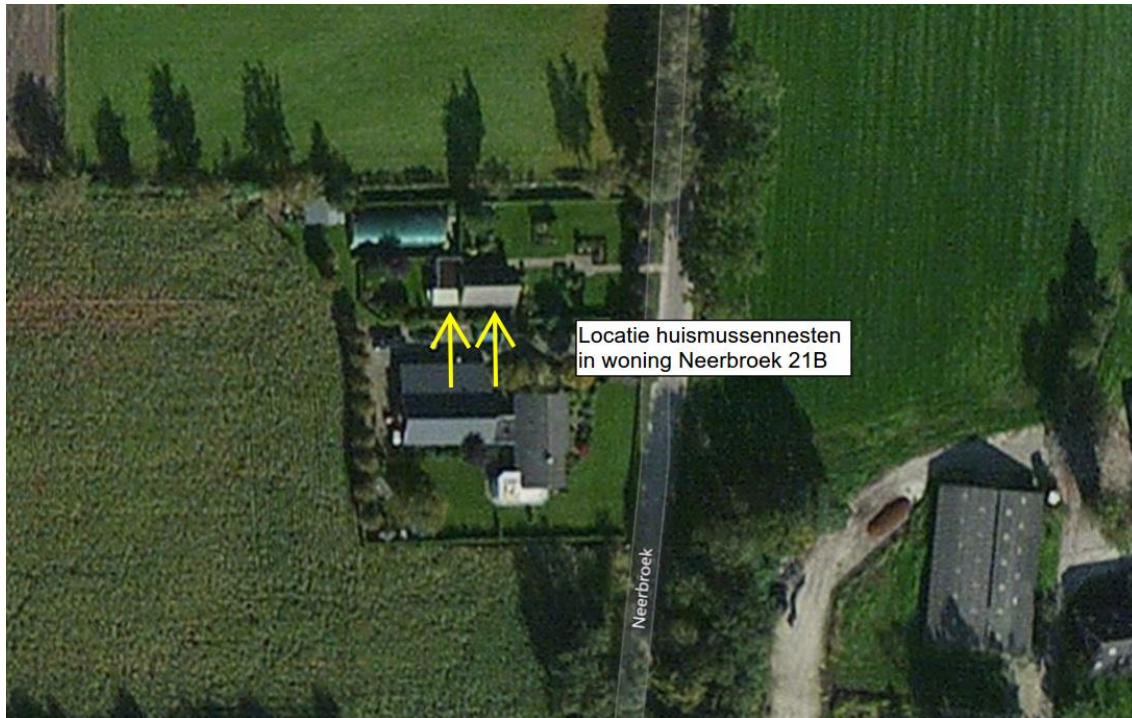
Tijdens het onderzoek naar vleermuizen is tevens gelet op de aanwezigheid van overige beschermde soorten binnen of in de directe omgeving van locatie B en C. Hierbij werden nesten van de huismus (tabel 3, AMvB artikel 75 Flora- en faunawet) waargenomen. Op basis van de hoeveelheid aanwezige mussen, het waarnemen van in- en uitvliegende individuen en roepende kuikens en na gesproken te hebben met de bewoner van de woning, wordt verwacht dat circa 10 huismussennesten aanwezig zijn in de bebouwing van Neerbroek 21B (locatie B). De nesten bevinden zich onder de pannen en in de overkapping aan de zuidzijde van het gebouw

(zie afbeelding 5). De rapportage van het aanvullend soortenonderzoek² in het kader van de Randweg Boekel gaat verder in op het voorkomen van huismussen binnen het plangebied.

Afbeelding 5: Locatie huismussennesten (gele pijlen) in woning Neerbroek 21B (bron luchtfoto: Bing Kaarten).

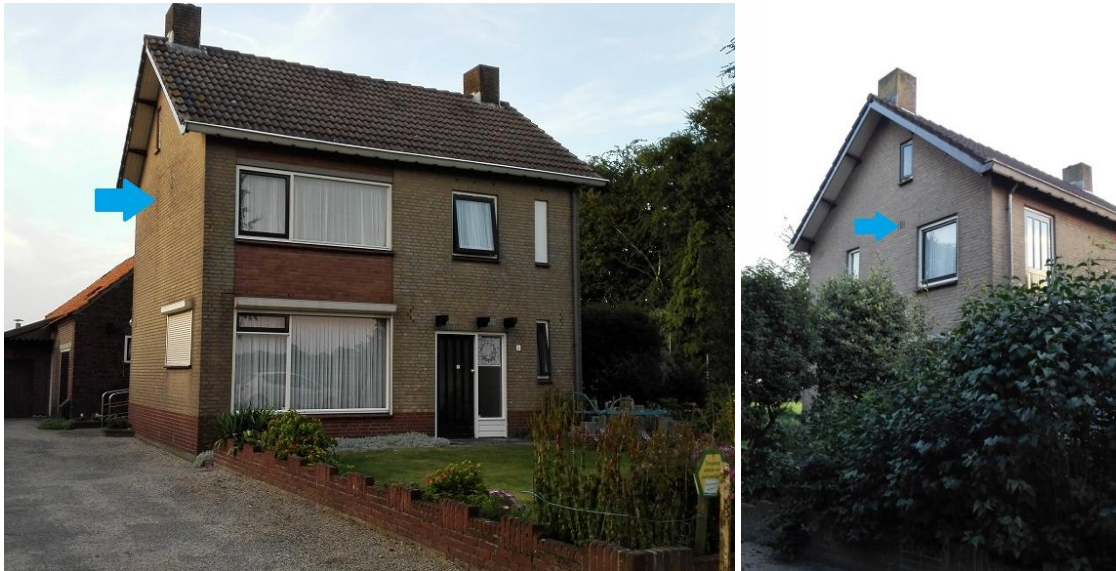
Tijdens de onderzoeksochtend (derde onderzoeksrunde) werden twee invliegende gewone dwergvleermuizen waargenomen in het woonhuis binnen het plangebied. De gewone dwergvleermuizen vlogen in het huis via de stootvoegen aan de oost- en westkant van het gebouw (zie afbeelding 6). Vanwege het waarnemen van sociale roepen (paarropen) van de gewone dwergvleermuis, is beoordeeld dat dit verblijf functioneert als zomerverblijf en als paarverblijf.

Tot slot dient beoordeeld te worden of dat de aangetroffen verblijfplaatsen mogelijk ook dienen als winterverblijfplaats. Beide verblijfslocaties in locatie D bevinden zich in de spouw, waardoor deze niet te inspecteren valt op winterverblijven. Gezien de functie van de bebouwing, een woonhuis, valt te verwachten dat de spouw het gehele jaar een geschikte temperatuur bevat om als winterverblijf van gewone dwergvleermuizen te dienen. Op basis van het uitgevoerde vleermuizenonderzoek wordt dus verwacht dat de verblijven in locatie D tevens dienen als winterverblijf.

Afbeelding 6: De invlieglocaties (blauwe pijl) van de zomer- en paarverblijven van de gewone dwergvleermuis ter plaatse van locatie D.

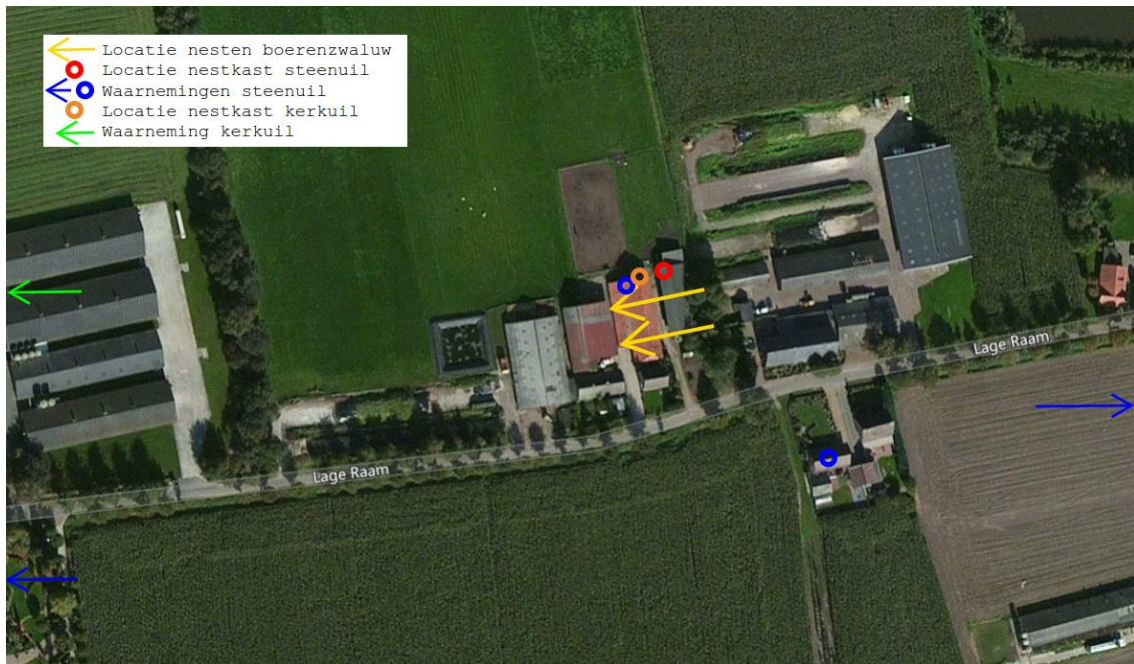
Hiernaast zijn 6 nesten van de boerenzwaluw (tabel 3, AMvB artikel 75 Flora- en faunawet) aangetroffen in de open stal binnen locatie D (zie afbeelding 8). De boerenzwaluwen foerageren rondom de boerderijen en boven de akkers in de omgeving. De rapportage van het aanvullend soortenonderzoek in het kader van de Randweg Boekel gaat dieper in op de effecten op de nesten van de boerenzwaluw.

Tot slot is binnen locatie D een steenuilenkast en een kerkuilenkast aanwezig. Tijdens het onderzoek naar vleermuizen werd een kerkuil (tabel 3, AMvB artikel 75 Flora- en faunawet) vliegend boven een maisakker in de omgeving van het plangebied waargenomen. Steenuilen (beide tabel 3, AMvB artikel 75 Flora- en faunawet) werden diverse malen waargenomen in de omgeving van het plangebied. Zo werd twee avonden een steenuil roepend vanaf de schuur (nabij de nestkast) binnen het plangebied waargenomen. Verder werden steenuilen waargenomen vanuit de kern van Boekel en vanuit westelijke richting langs de Lage Raam. Deze waarnemingen zijn tevens opgenomen in afbeelding 8. Hoe wordt omgegaan met de aanwezige kerkuil en steenuilen is beschreven in de rapportage van het aanvullend soortenonderzoek.

Afbeelding 8: Locatie boerenzwaluw nesten (gele pijlen) in de open stal binnen locatie D en de locaties van de waargenomen kerkuil en steenuil (bron luchtfoto: Bing Kaarten).

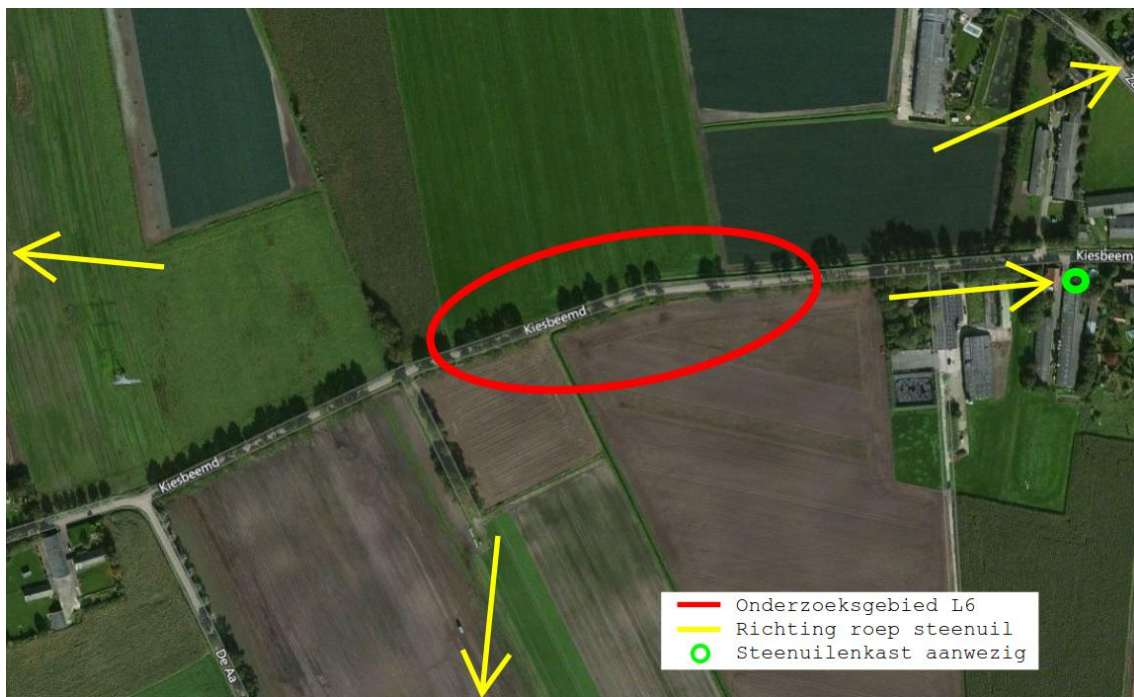
Tijdens beide onderzoeksavonden werden vanuit vier richtingen steenuilen roepend waargenomen (zie afbeelding 10). De steenuilen bevonden zich, naar schatting op basis van de roep, op grotere afstand van de planlocatie. Aanwijzingen van het gebruik van de onderzoekslocatie L6 door de steenuil zijn niet waargenomen. De rapportage van het aanvullend soortenonderzoek in het kader van de Randweg Boekel gaat dieper in op de effecten op de steenuilen in de omgeving.

Afbeelding 10: Richting van waaruit steenuilen zijn gehoord tijdens de eerste onderzoeksronde naar vleermuizen ter plaatse van laan L6 Kiesbeemd (bron luchtfoto: Bing Kaarten).

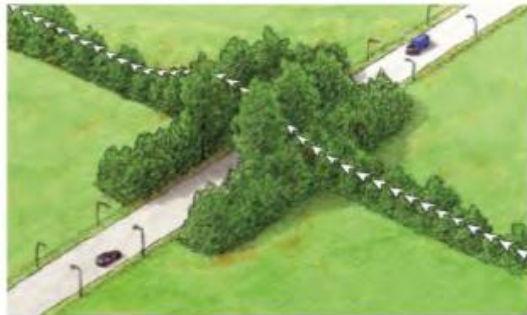
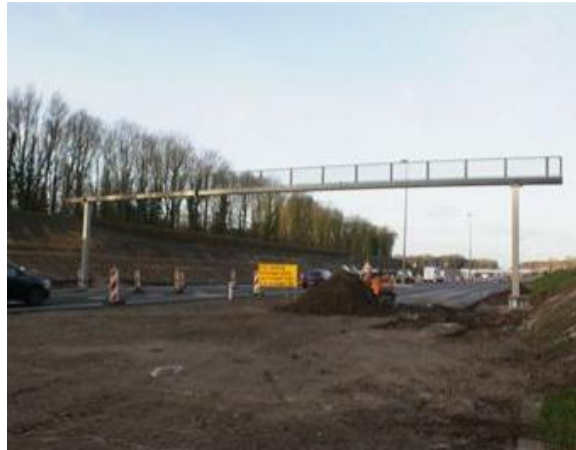
Afbeelding 11: Voorbeelden van een hop-over (bron: brochure *Met vleermuizen overweg* en www.drentscheaa.nl).

Met een hop-over loopt de vliegroute op veilige hoogte over de weg.

Het toepassen van bovenstaande maatregelen is geschikt om negatieve effecten te voorkomen op de gewone dwergvleermuis, ruige dwergvleermuis en laatvlieger.
